INFORME DE SEGURIDAD OPERACIONAL

Expediente: EX-2022-68409960- -APN-DNISAE#JST

Título: Falla/malfuncionamiento de sistema/componente (no del grupo motor). Piper PA-34-200T, matrícula LV-JHQ, Aeródromo Batán, Batán, provincia de Buenos Aires

Fecha y hora del suceso: 05 de julio de 2022 a las 18:45 horas (UTC)

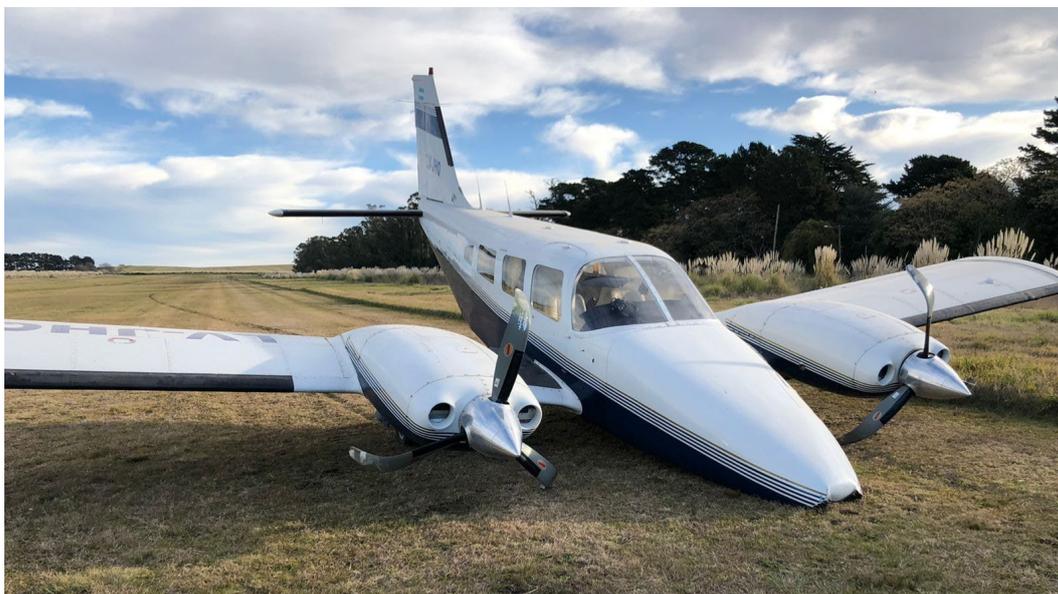
Como consecuencia del suceso la aeronave resultó con daños en el fuselaje, los motores y las hélices.

Figura 1. Posición final del LV-JHQ. Fuente: investigación JST

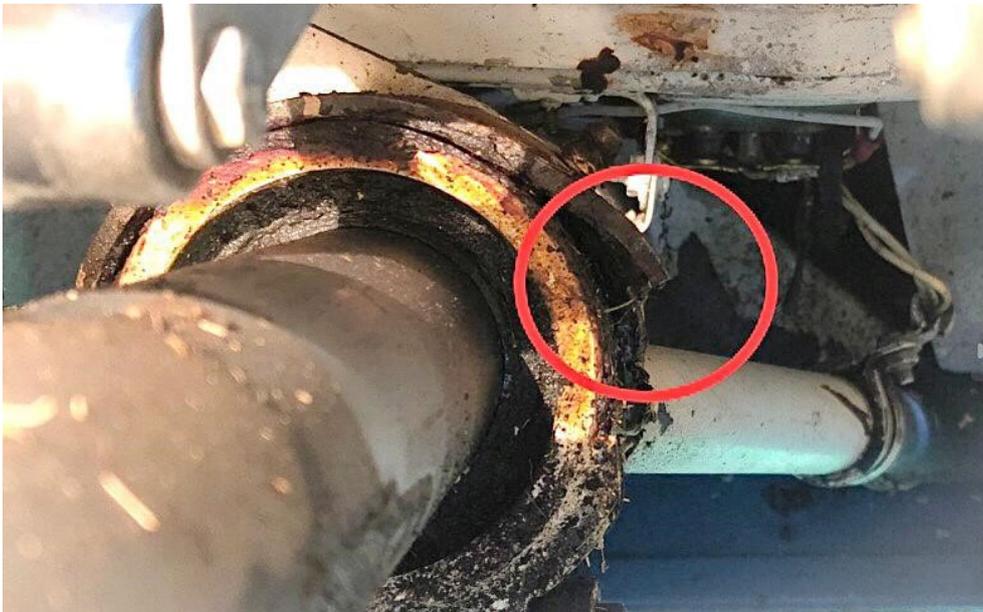
En la inspección visual del tren de aterrizaje de nariz realizada durante las tareas de campo, se observaron piezas dañadas. En primer lugar, se encontró deformada una pieza que sirve como "tope" para el giro de la rueda de nariz.

Figura 2. Pieza deformada. Fuente: investigación JST

La aeronave estaba certificada de conformidad con la reglamentación vigente y mantenida de acuerdo con el plan de mantenimiento del fabricante. Su última habilitación anual se realizó en diciembre de 2021 en el Taller Aeronáutico de Reparación (TAR) 1B-440 e incluyó, entre otras tareas, inspección de 100 horas, verificación y reemplazo de componentes con vida límite. No obstante, al momento del accidente, se observó que el estado general de la zona del tren de aterrizaje presentaba excesiva suciedad, sedimentos, marcas de rozamiento y acumulación de óxido, como se puede observar en el tope de giro (figura 2).

En primer lugar, el tope de giro que estaba en el tren de aterrizaje de nariz (figura 2) se encontró con acumulación de óxido, sedimento y suciedad propias del uso. Aunque no fue posible precisar el momento exacto de su deformación, el desgaste por la fricción entre ambas piezas sugiere que dicho daño no era reciente.

Debido al estado en el que se encontró la pieza, la deformación se produjo antes de la última revisión general del avión realizada en diciembre de 2021 (siete meses antes del accidente), y en ese intervalo el avión voló 3,7 horas.

- ✓ La importancia del cumplimiento de los manuales de mantenimiento de la aeronave, motor y hélice para identificar y corregir posibles fallas de los componentes de manera oportuna y efectiva.

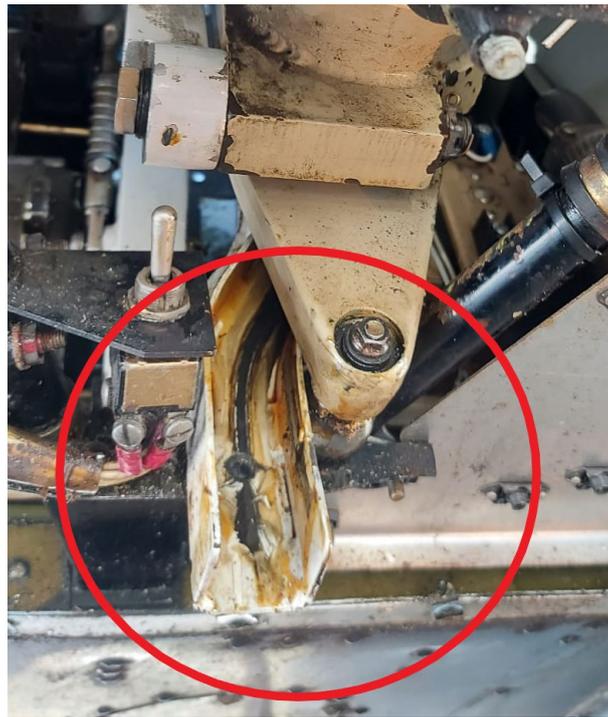
También se observó que el buje esférico, que se desplaza por una guía cuando el tren de nariz sube o baja, se encontraba fuera de ésta (figura 3), y que el bulón que lo sostenía estaba flexionado (figura 4). Además, se destrabó y bajó manualmente el tren de nariz, hallando que el tope final de la guía estaba dañado (figura 5).

Figura 3. Buje esférico fuera de la guía. Fuente: investigación JST

En segundo lugar, el extremo cerrado de la guía del tren no presentaba óxido ni suciedad, y el daño observado era reciente (figura 3 derecha). El bulón con su buje esférico, que se encontró fuera de la guía (figura 3 izquierda), pudo haberse descarrillado debido a esta falla en el extremo de la pieza; de hecho, el daño de la guía, así como este bulón, se encontraban del mismo lado de la aeronave (lado izquierdo).

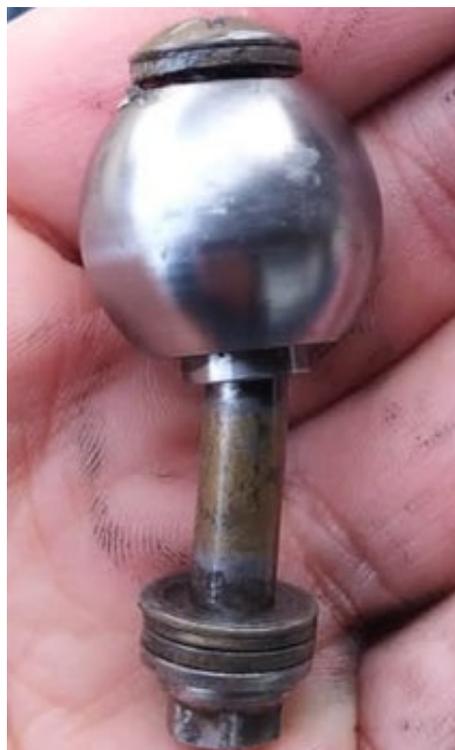
Figura 4. Bulón flexionado. Fuente: investigación JST

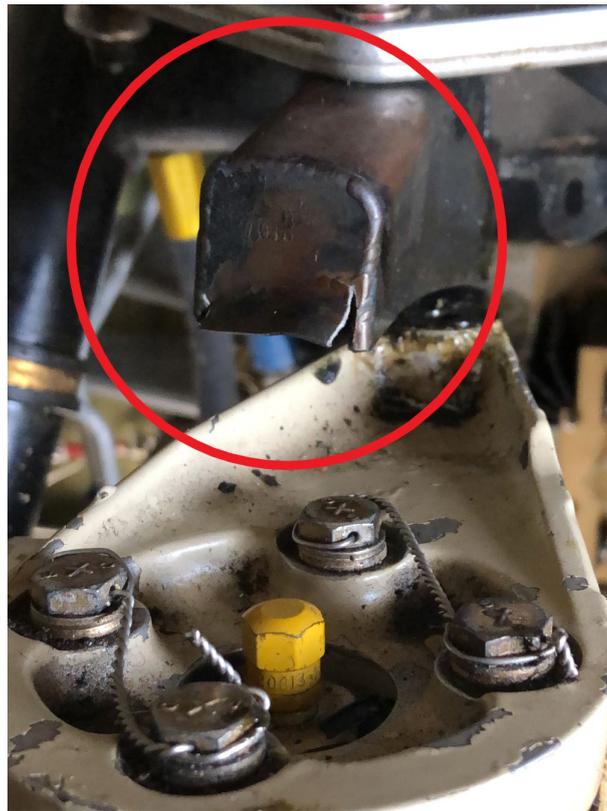
Figura 5. Final de guía dañada. Fuente: investigación JST

La única circunstancia en la que el buje esférico podría hacer contacto con el final de la guía se muestra en la figura 5, con el tren de aterrizaje en posición vertical, sobrepasando los límites en los cuales, al girar, el tren apoya sobre los topes laterales. Esta condición solo es posible en tierra y forzando el movimiento lateral, algo imposible utilizando los pedales de la aeronave.

Debido a esto, es evidente que esta situación ocurrió en tierra. No fue posible determinar la antigüedad de este daño, pero debe haber estado presente durante algún tiempo debido al estado de desgaste del tope. En cierto momento, el extremo de la guía móvil falló, ya sea por continuos golpes o esfuerzos aplicados a lo largo del tiempo, o por un impacto particular con la suficiente energía como para fracturar el material. La investigación no pudo determinar con certeza el mecanismo de la falla debido al estado del material después del colapso.

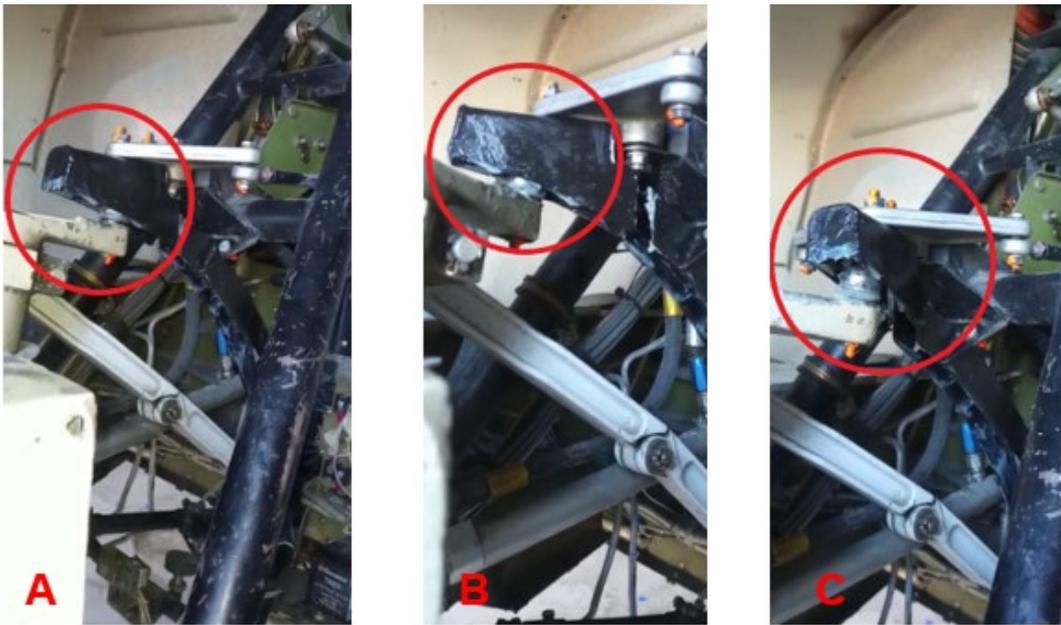
Después de realizar varias secuencias de subir y bajar el tren de aterrizaje para estudiar detalladamente su mecanismo y realizar ensayos del tren en movimiento, se observó que: cuando el tren de aterrizaje estaba desplegado y se operaba dentro del límite de giro máximo, el buje esférico no alcanzaba el tope final de la guía.

A continuación, se puede observar la posición del buje esférico respecto de la guía con la rueda centrada (figura 6A), en su deflexión máxima izquierda (figura 6B) o derecha (figura 6C), ya sea por acción de los pedales o de alguna lanza para movimiento en tierra.

Figura 6. Extremo móvil del tren de nariz en su posición máxima con respecto a la guía. Fuente: investigación JST

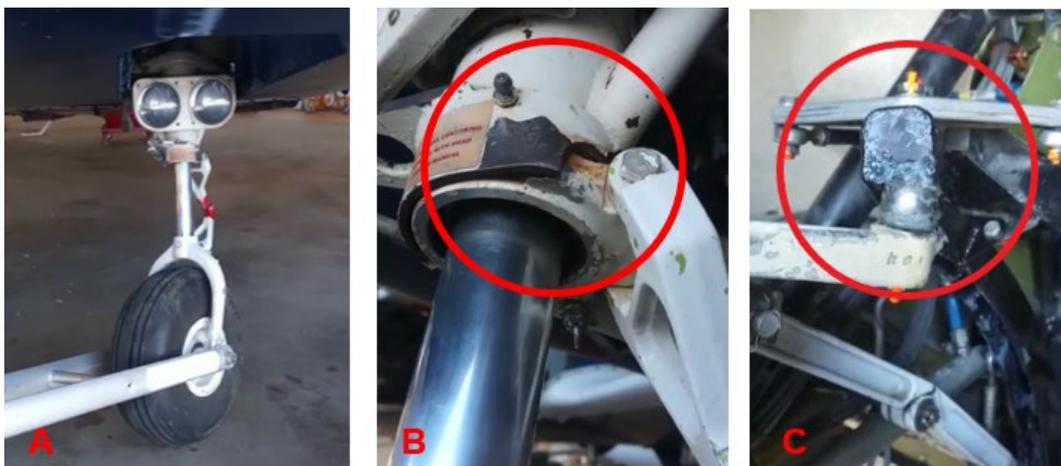
También se observó que al exceder el límite de giro de la rueda (figura 7A) permitido, en este caso por encontrarse el tope deformado (figura 7B), el buje esférico hacía contacto con la sección final de la guía (figura 7C), al extremo de salirse, como se muestra en la siguiente figura.

Figura 7. Tren de aterrizaje sobrepasando el límite de giro. Fuente: investigación JST

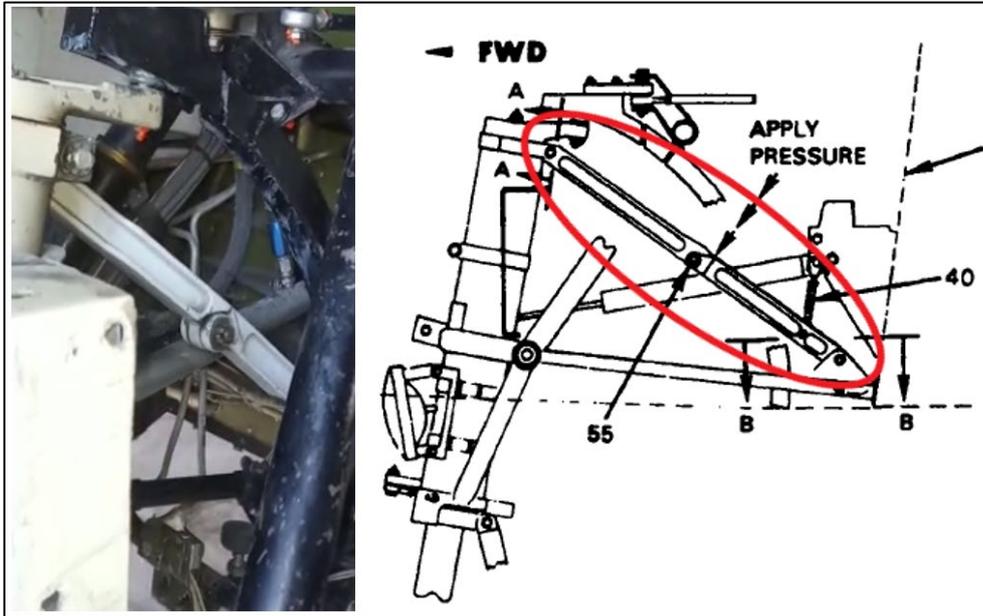
El movimiento de despliegue del tren de nariz estaba limitado a la extensión completa de la barra de acoplamiento (figura 8); que se encontró en buen estado y sin signos de haber sido forzada.

Figura 8. Barra de acoplamiento. Fuente: investigación JST

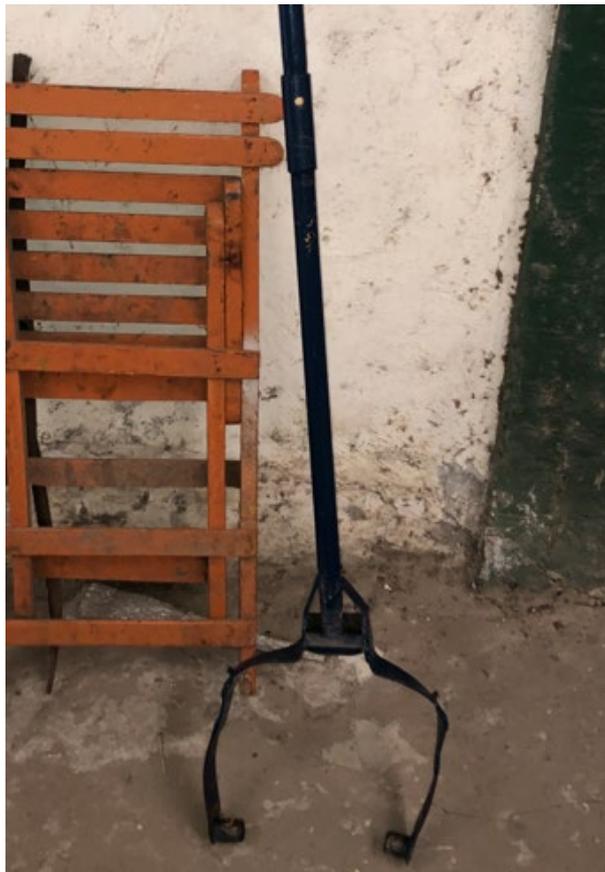
De acuerdo con la información obtenida durante la investigación, el dispositivo utilizado para la manipulación en tierra del LV-JHQ era una barra de uso manual.

Figura 11. Barra para manipular el LV-JHQ. Fuente: investigación JST

Durante una visita al hangar donde se guardaba el LV-JHQ, se observó que para el procedimiento de entrada y salida era necesario realizar varias maniobras hacia adelante y hacia atrás, y en todas ellas, girar la rueda en toda su deflexión. En las pruebas realizadas, no se pudo identificar si en alguna ocasión este límite se sobrepasó, ya que la pieza se encontraba deformada.
