Informe preliminar de Seguridad Operacional

Pérdida de control en vuelo

Learjet 35-A, LV-BPA

Aeropuerto Internacional Gobernador Ramón Trejo Noel, Río Grande, Tierra del Fuego

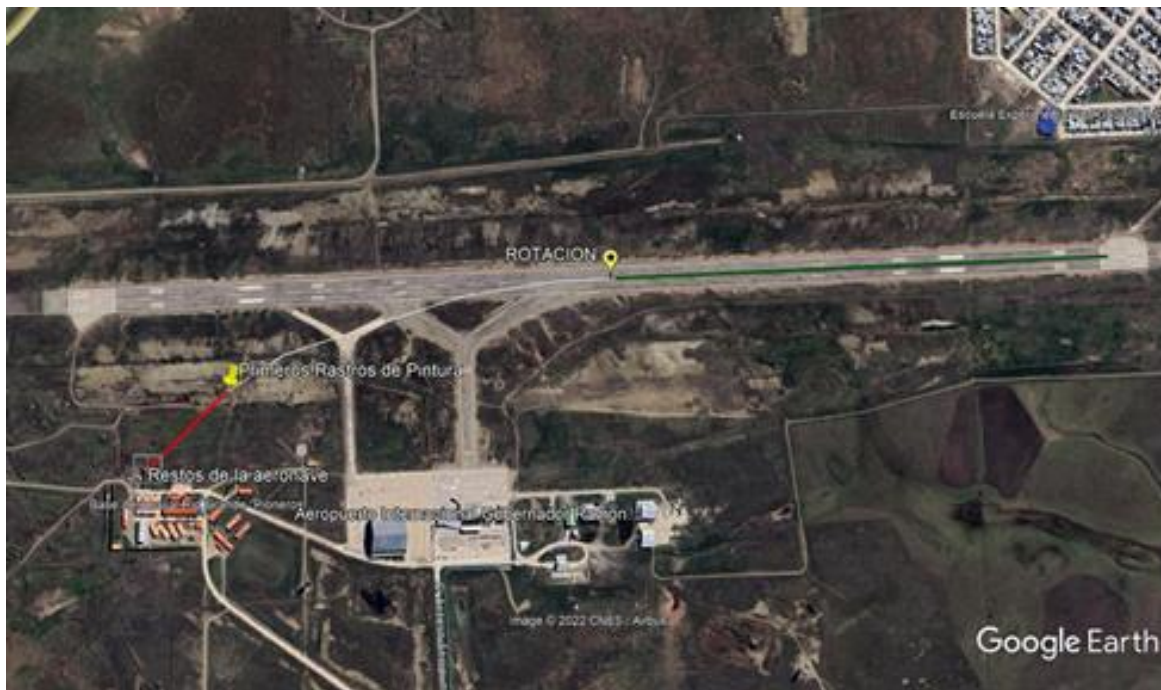
Figura 2 - Recorrido general de la Aeronave

El impacto se produce dentro del predio del aeropuerto sobre un sector compartido con la Base Aeronaval Río Grande, a aproximadamente 290 m al sur-oeste del eje de pista con rumbo 224. Luego del primer contacto con el terreno se produce una dispersión de restos de 207 m hasta que la aeronave se detiene por completo junto a un corta vientos metálicos. La dispersión de restos sugiere un contacto inicial con la puntera de ala izquierda y tren principal izquierdo, posteriormente la aeronave rota sobre su eje vertical y se produce el seccionamiento parcial del fuselaje a la altura de los motores que acompaña el recorrido del resto del fuselaje y planos hasta su detención.
