Informe Provisional

Suceso: Accidente muy grave

Título: Hundimiento de la lancha motor El Torito (02982M), de bandera argentina,
entre las boyas 11 y 12 del canal de acceso a Bahía Blanca, Provincia de
Buenos Aires.

Dirección Nacional de Investigación de Sucesos Marítimos, Fluviales y Lacustres

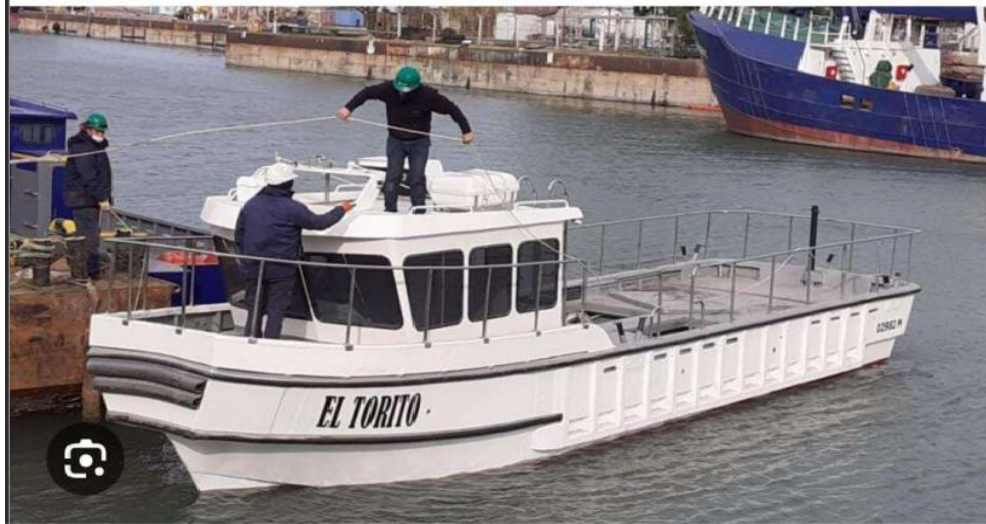
Figura 1. L/M El Torito. Fuente: Material documental

A la altura del km 12 del canal de acceso, uno de los motores se detuvo y se activó una alarma. A su vez, se observó a la altura de la popa, que el agua alcanzaba la borda y que, en ese contexto, una ola embarcó agua de mar y desencadenó el hundimiento de la embarcación.

Como consecuencia del suceso se produjo la pérdida total de la embarcación, no se reportaron víctimas fatales ni daños ambientales.

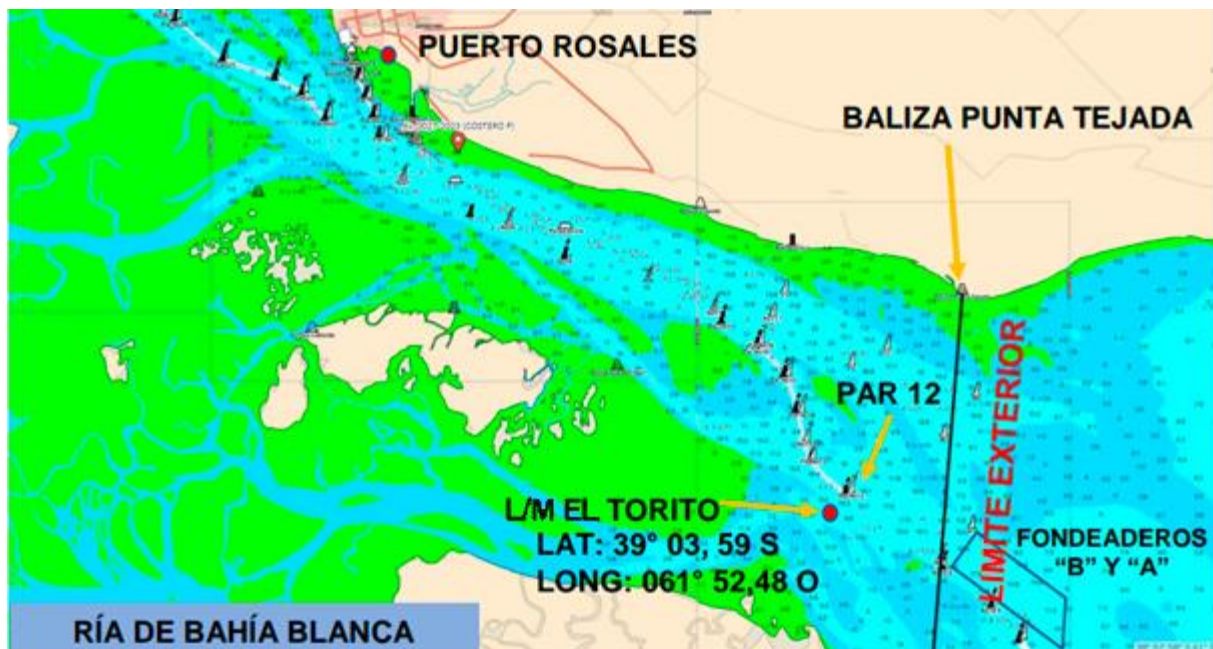
Figura 2. Ubicación del lugar del hundimiento. Fuente: Google Earth Pro

Lugar del accidente	
Ubicación	Proximidades del par N° 12, fuera del Canal, ría de Bahía Blanca
Altura / Localidad	Bahía Blanca, Provincia de Buenos Aires, Argentina
Coordenadas	Lat. 39° 03', 59 S – Long. 061° 52,48'O

Lugar del accidente	
Jurisdicción radioeléctrica	Estación Costera L2N
Profundidad	Variable. De 18,5 m en el canal, a (-) 2,6 m fuera de este
Tipo de fondo	Arena- Arena arcillosa

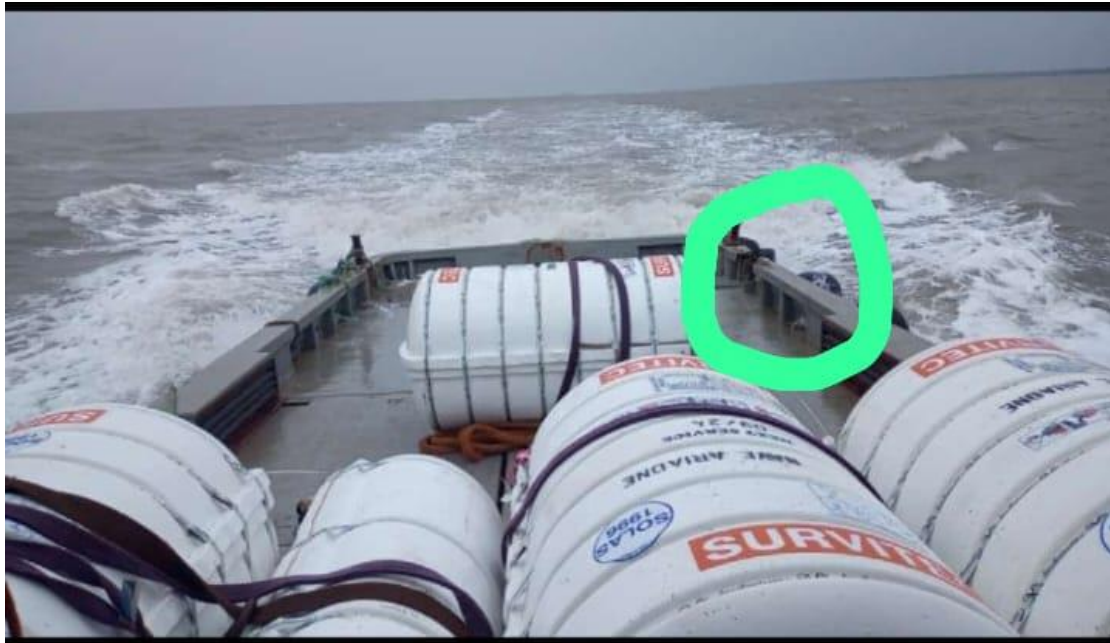
Figura 4: Carga de balsas salvavidas en la L/M El Torito

- La carga de 5 balsas salvavidas estaba compuesta por unidades con las siguientes capacidades: 3 de 25 y 2 de 10 a 15 personas. Su peso total se estima menor a 1000 kg.

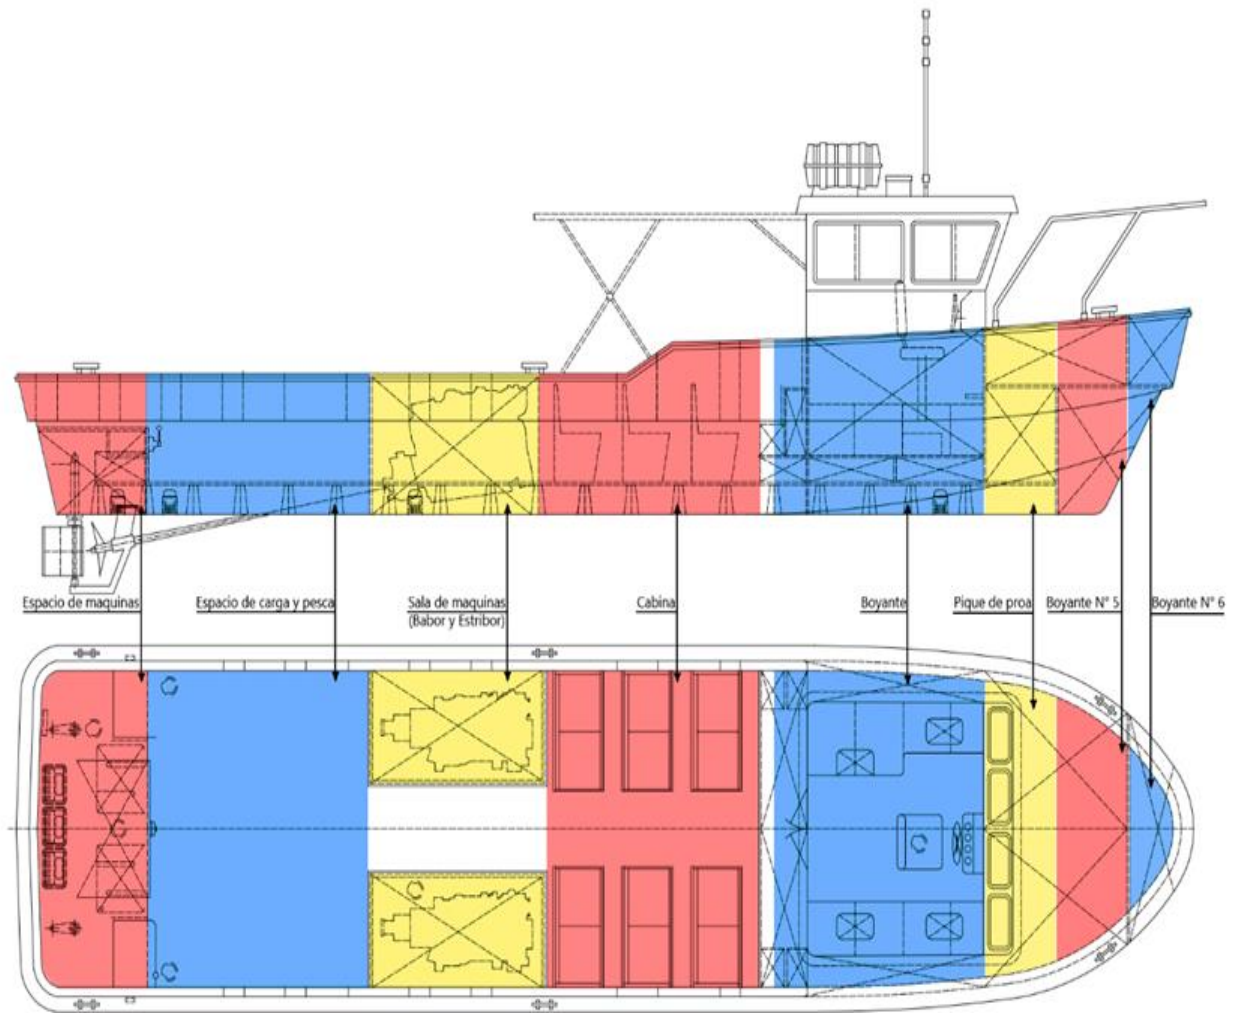
Figura 6. Plano de las ocho divisiones de la lancha. Fuente: Material documental

La embarcación estaba dividida en ocho sectores, Espacio de máquinas (timones y hélices); Espacio de carga y de pesca; Sala de máquinas (Babor y Estribor); Cabina; Boyante (Inferior); Pique de proa (Inferior); Boyante N°5 (Superior) y Boyante N°6 (Superior).
