Informe de Seguridad Operacional

Suceso: Accidente muy grave

Título: Hundimiento B/P 7 de Agosto (Mat. 03019) de bandera argentina, en el Golfo

Fecha y hora del suceso: 11 de noviembre de 2021 a las 23:30 (UTC-3)

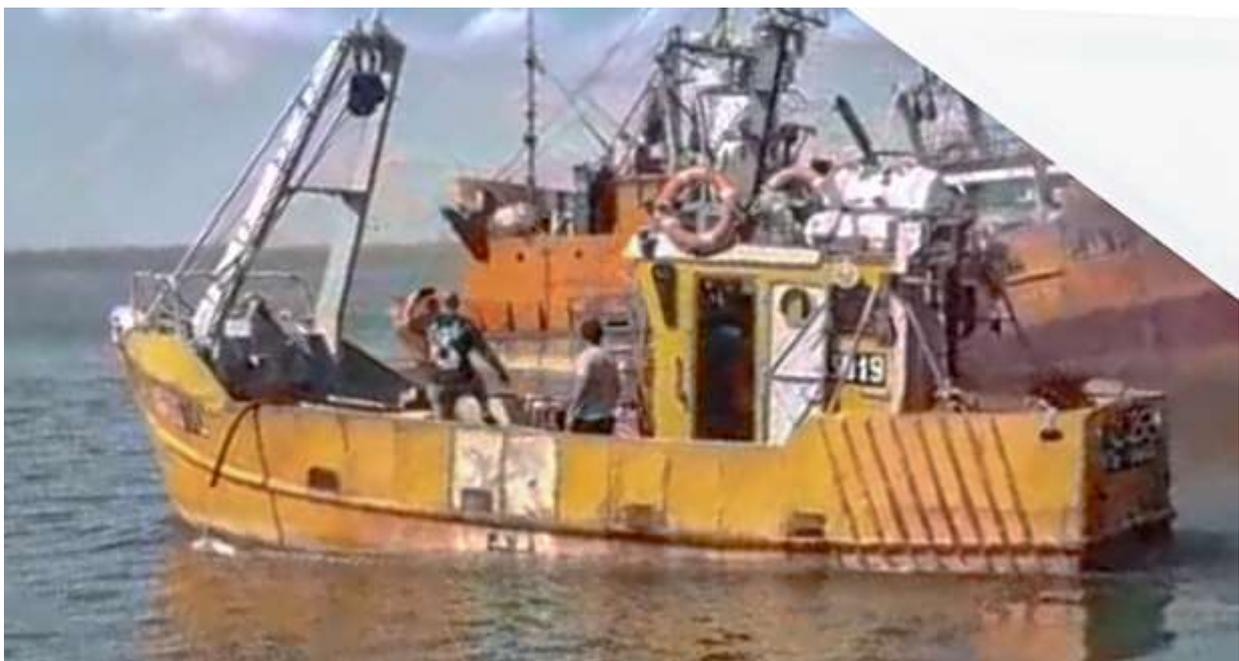
Figura 1. Buque 7 de Agosto en su última zarpada. Visto por su banda de babor. Se aprecia la porta estanca de babor de acceso a la timonera abierta y trabada. Además, dos balsas sobre el sector de popa del techo del puente de mando. La de estribor del tipo SOLAS y la de babor tipo ISO 9650-1.

- El MEB contenía la recomendación de mantener las portas estancas de la timonera cerradas en caso de navegación con malas condiciones meteorológicas.

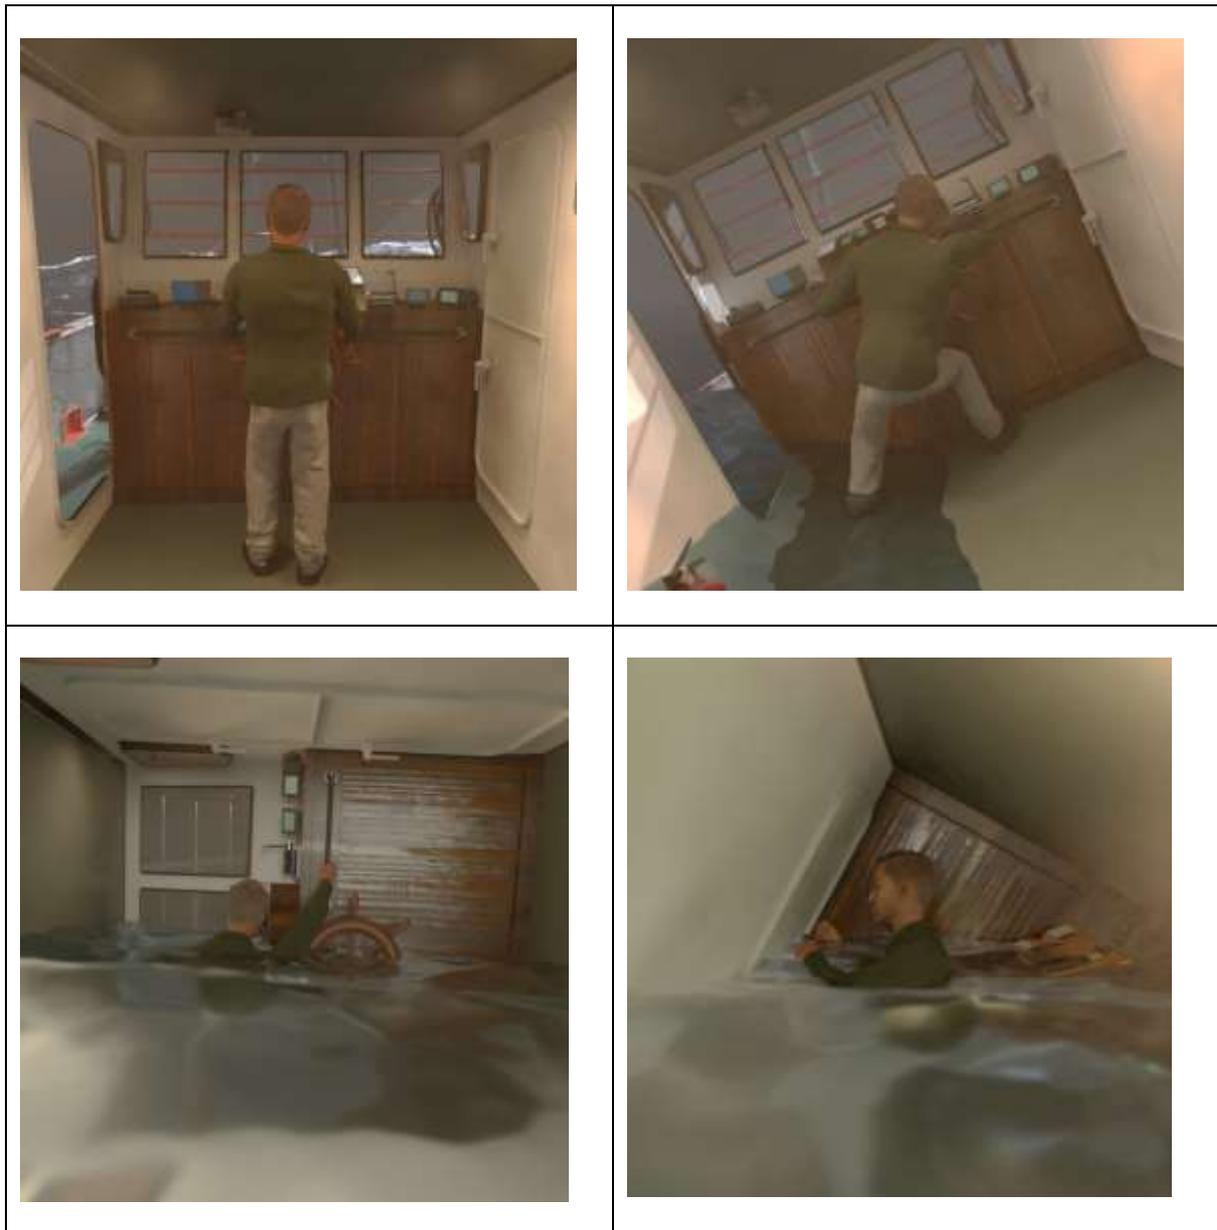
- Con alta probabilidad el otro tripulante que permanece desaparecido habría quedado atrapado dentro de la cabina de mando.

Figura 6. Secuencia con imágenes al solo efecto ilustrativo y confeccionadas sobre la base de lo indicado durante las entrevistas. Acorde con lo relatado, en la timonera estaban los tres tripulantes. El patrón timoneaba y los tripulantes que lograron escapar fueron los otros dos marineros.

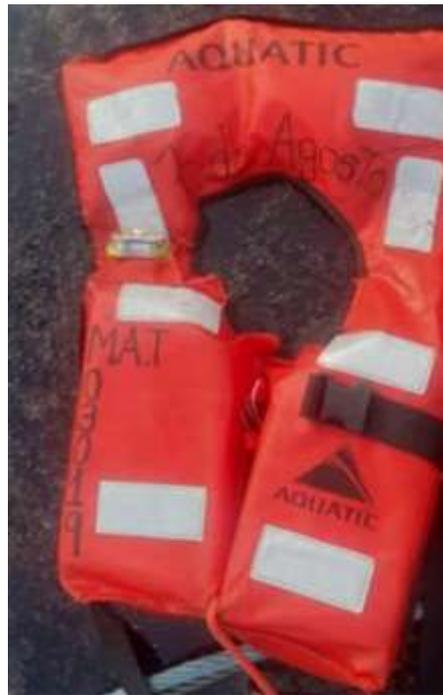
Figura 8. Chaleco salvavidas hallado en el área del suceso

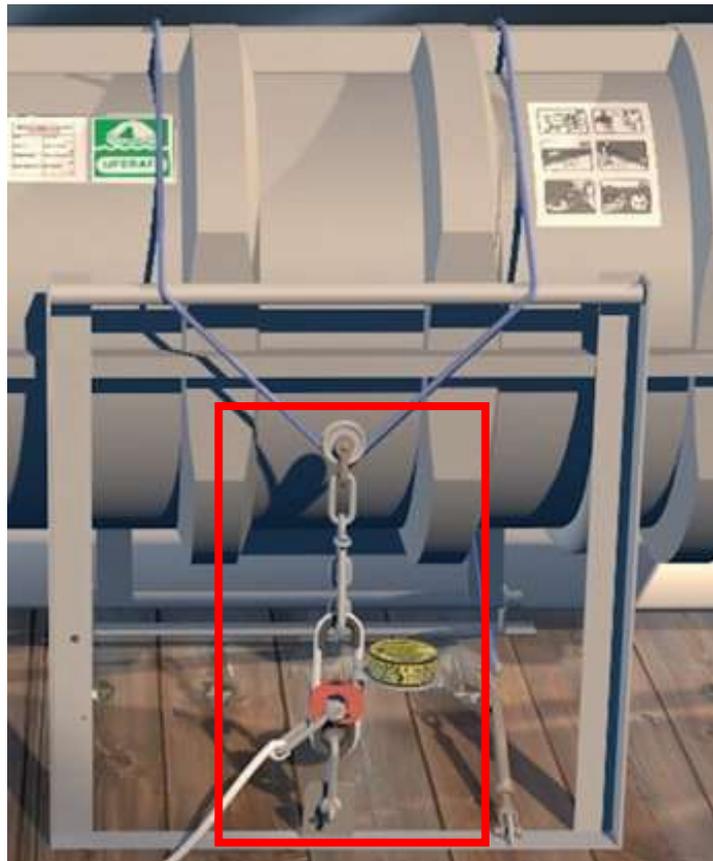
Error	Consecuencia	Solución
<p>La trinca del contenedor de la balsa está afirmada a una parte estructural del buque en lugar de a la zafa hidrostática.</p>	<p>La balsa no se liberará automáticamente en caso de que el buque se hunda, por ende, el contenedor de la balsa se hundirá con el buque en su lugar de estiba y la balsa no se inflará ni emergerá a la superficie.</p>	<p>Rearme la trinca y conéctela al gancho disparador de la zafa hidrostática.</p>
<p>La boza está afirmada a una parte estructural del buque, en lugar de al eslabón débil.</p>	<p>Aunque la balsa se libere e infle automáticamente, esta permanecerá unida al buque. En este contexto, si la profundidad del lugar fuera suficiente para que el buque se hunda por completo, sumado a la longitud de la boza (30 m aproximadamente), la balsa inflada no emergerá a la superficie y permanecerá unida al buque cuando este se vaya a pique.</p>	<p>Rearme la boza y conéctela al eslabón débil.</p>

<p>La boza está conectada al gancho disparador de la zafa hidrostática.</p>	<p>Cuando el contenedor se desprenda automáticamente este flotará a la deriva con la boza extendida, pero la balsa no se inflará automáticamente.</p>	<p>Rearme la boza y conéctela al eslabón débil.</p>

Figura 10. Se muestra la trinca del contenedor de la balsa (azul), la válvula hidrostática (amarillo) y el eslabón débil (rojo) donde está conectada la boza (blanco).

- La necesidad de verificar la correcta instalación de las balsas salvavidas, esto incluye la verificación de los certificados de las balsas y de las zafas hidrostáticas y su coincidencia con los dispositivos a bordo, la conexión apropiada de las trincas a la válvula hidrostática y de la boza al eslabón débil.
