INFORME PRELIMINAR

Tipo de Suceso: Accidente muy grave

Accidente: Hundimiento B/R Rua II – B/T Punta Médanos

Fecha: 16 de octubre de 2021

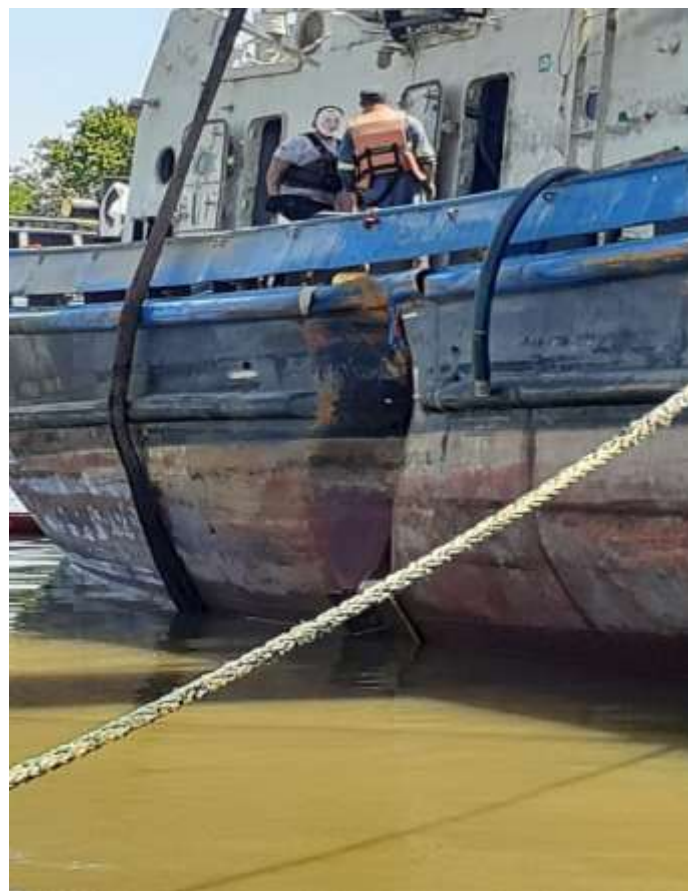
En el Rúa II se produjo un rumbo en el casco sobre la banda de babor, a la altura de la sala de máquinas, este se extendía verticalmente desde la aleta anti rolido hasta el botazo de la cubierta principal; horizontalmente abarcaba entre las cuadernas N°7 y N°10 desde el mamparo popel de sala de máquinas.

Figura 8. Daños del B/R Rúa II

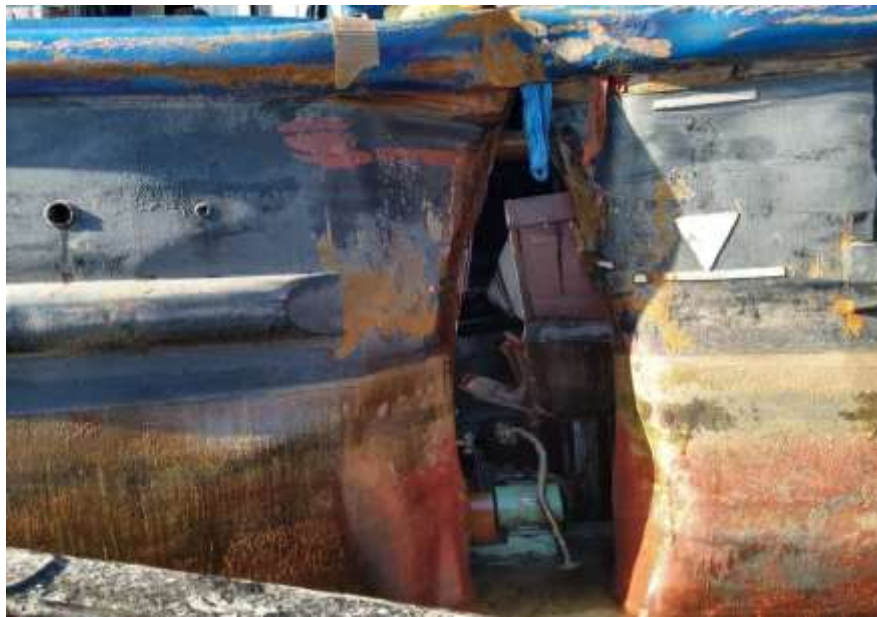
Figura 9. Detalle de los daños del B/R Rua II

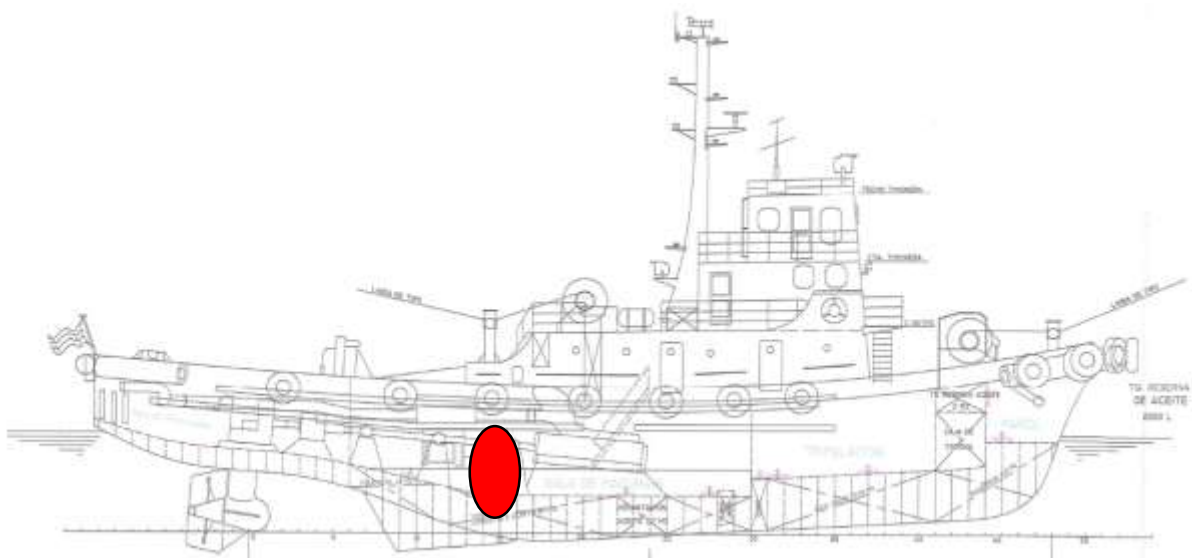
Figura 10. Se muestra la ubicación aproximada del daño en el plano de arreglo general. Notar que el daño fue sobre la banda de babor pero en el plano se cuenta con la vista de estribor.

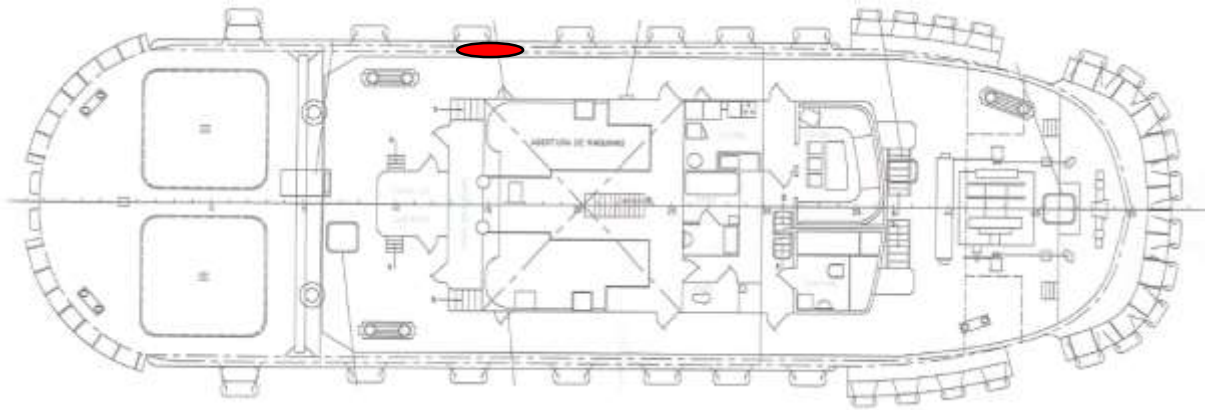
Figura 11. Se muestra posición aproximada del daño producido en banda de babor en la vista en planta del plano de arreglo general del B/R RUA II

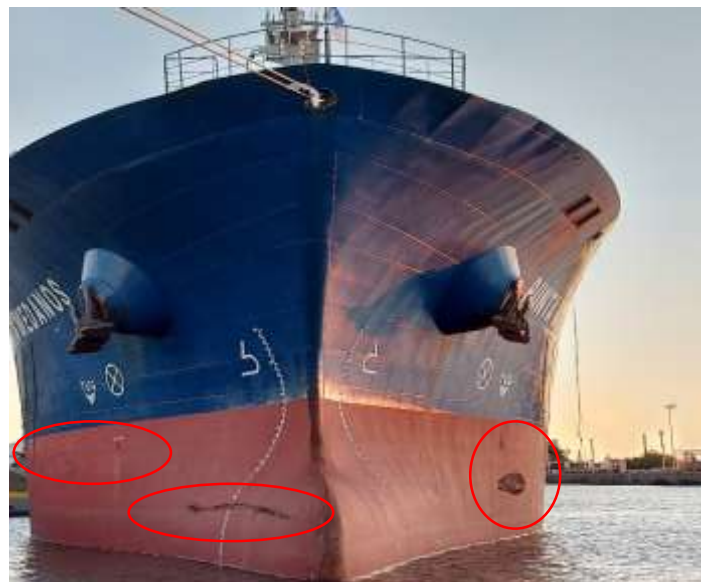
Respecto a los daños ocasionados en el B/T Punta Médanos se ocasionaron rozaduras en ambas bandas de la obra viva. En la banda de babor, entre las cuadernas 150 y 155, se produjo una deformación del enchapado que no habría superado el centímetro.

Figura 12. Daños del B/T Punta Médanos

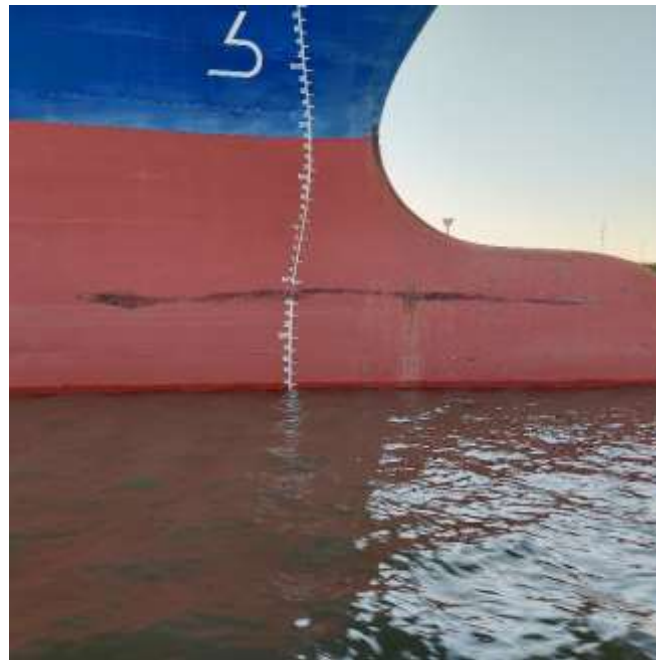
Figura 13. Daños sobre la banda de estribor en el B/T Punta Médanos

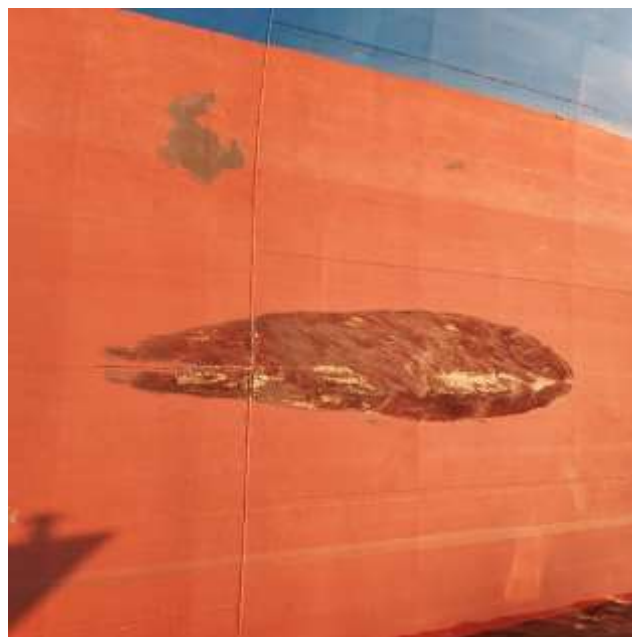
Figura 14. Daños sobre la banda de babor B/T en el Punta Médanos

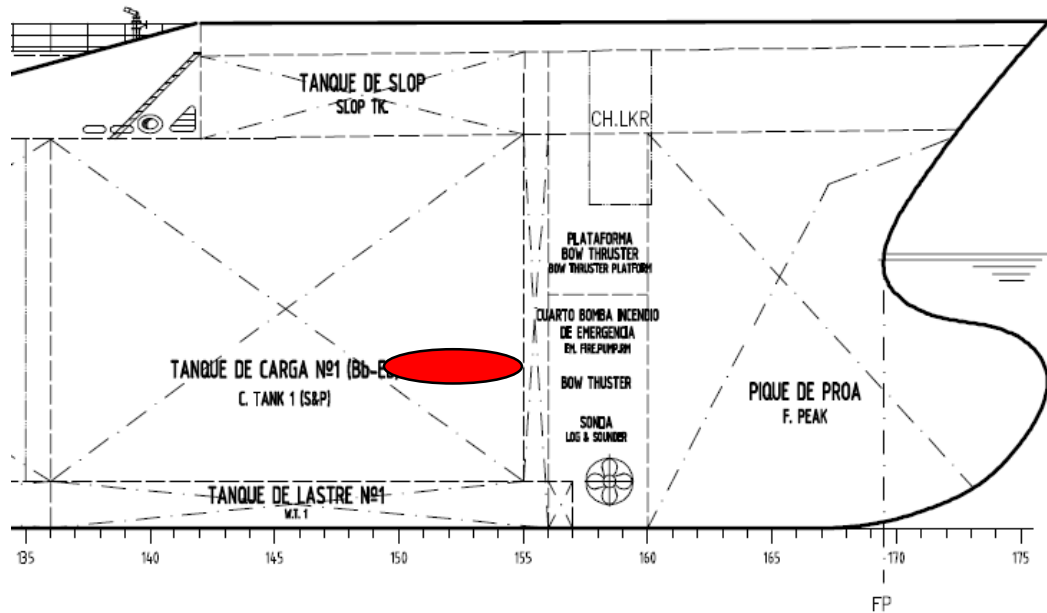
Figura 15. Ubicación aproximada del daño producido sobre la banda de babor mostrado en el perfil de estribor del plano de capacidades del B/T Punta Médanos

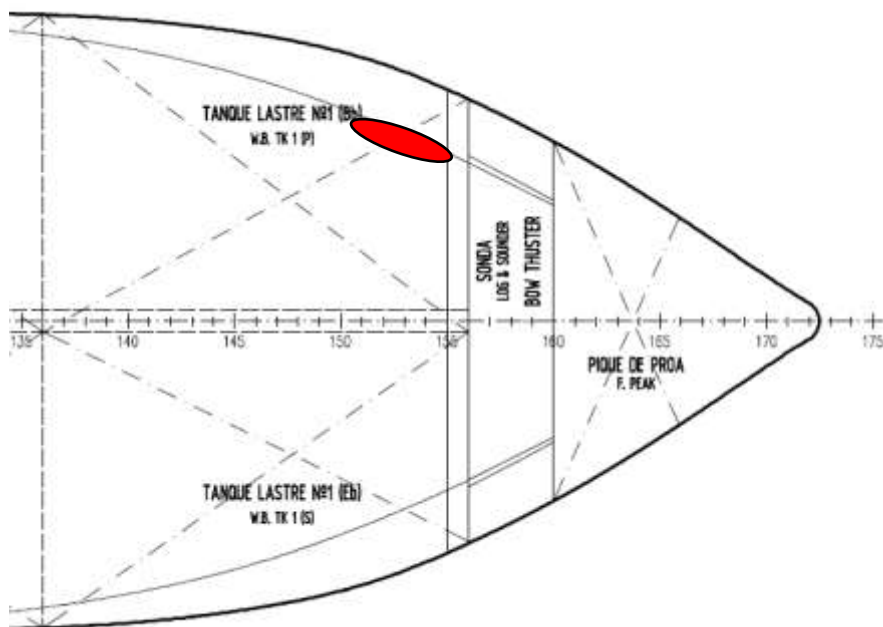
Figura 16. Ubicación aproximada del daño sobre la banda de babor en la vista en planta del plano de capacidades del B/T Punta Médanos

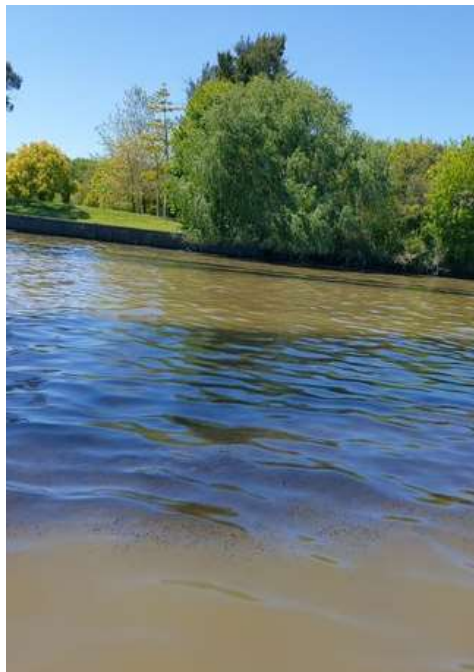
En el lugar del hundimiento se apreció una mancha de aproximadamente 20 litros de hidrocarburo; se activó el plan de contingencia perteneciente al consorcio de gestión del puerto de La Plata.

Figura 18. Mancha oleosa en la zona del hundimiento del buque remolcador RUA II

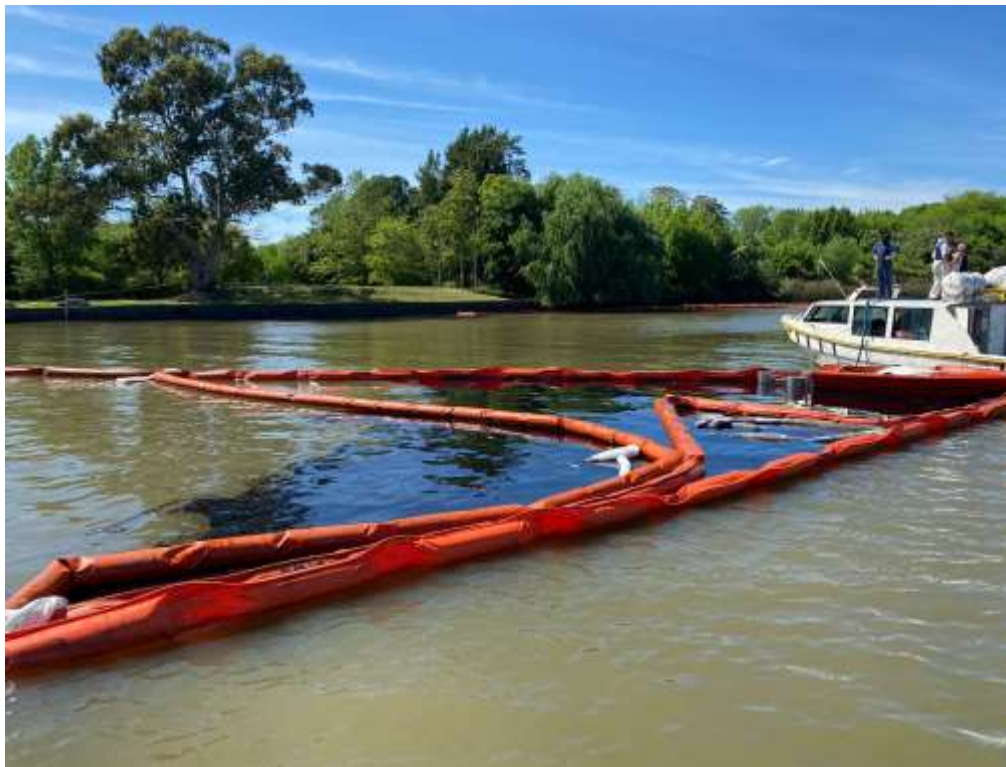
Figura 19. Contención de la mancha con barreras flotantes el día del reflotamiento del Rúa II

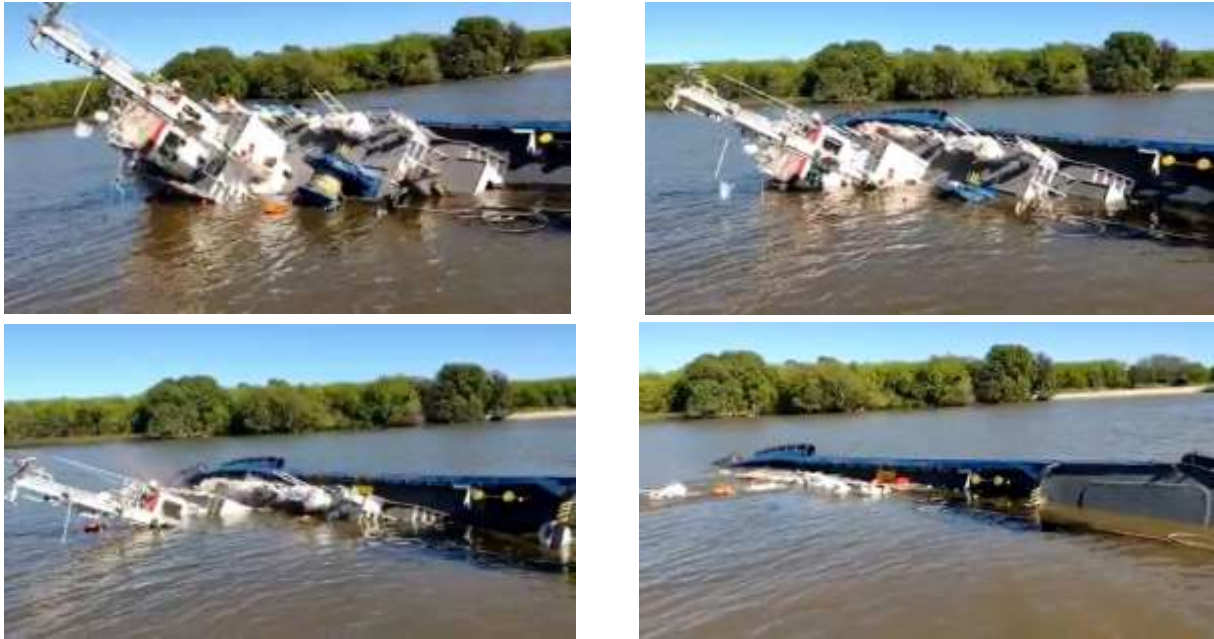
Figura 20. Secuencia del hundimiento

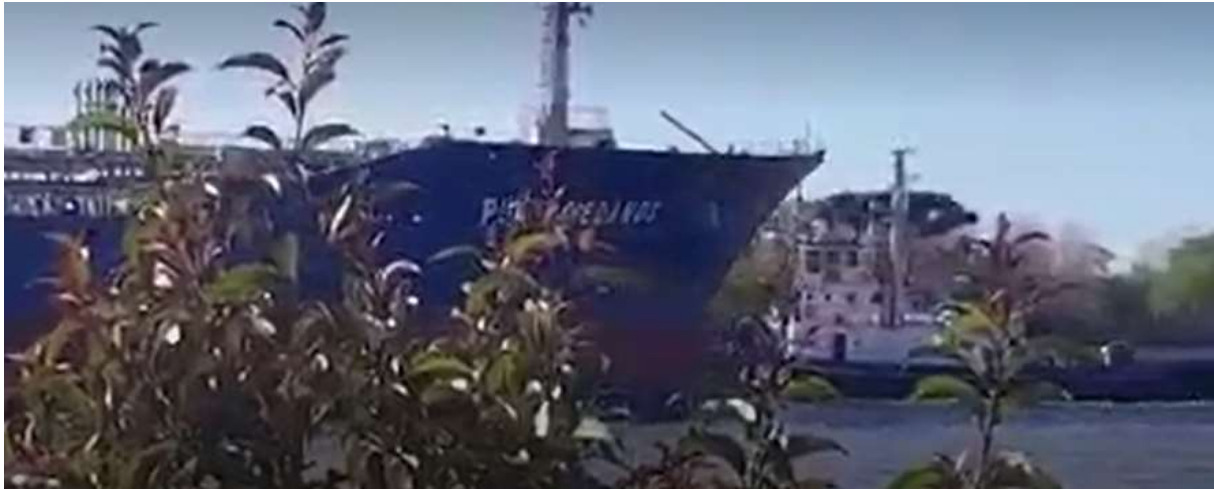
Figura 22. Impacto del BR RUA II y el B/T Punta Médanos
