INFORME DE SEGURIDAD OPERACIONAL

Suceso: Accidente

Título: Excursión de pista. DINFIA IAe 46 Ranquel, LV-HYE, Aeródromo Santa
Teresita, provincia de Buenos Aires

Fecha y hora del suceso: 10 de febrero de 2022 a las 17:00 (UTC)

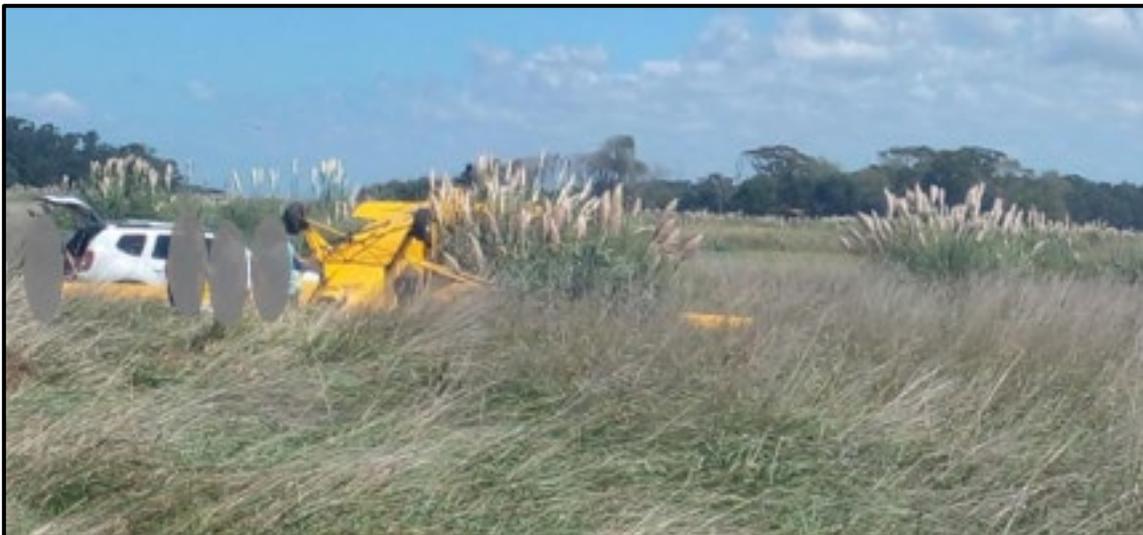
Luego de aproximadamente 15 minutos de vuelo en condiciones visuales, durante la carrera de aterrizaje, la aeronave se despistó por el lado izquierdo y capotó.

Figura 1. Posición final de la aeronave. Fuente: investigación JST

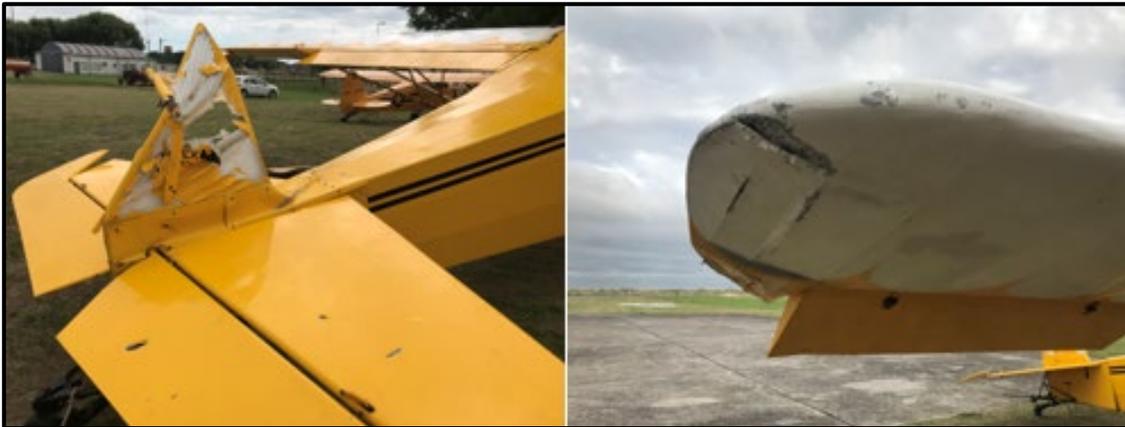
En la investigación de campo se relevaron daños de importancia en el ala, *flap* y alerón derecho, así como en el estabilizador vertical y timón de dirección.

Figura 2. Daños en la aeronave. Fuente: investigación JST

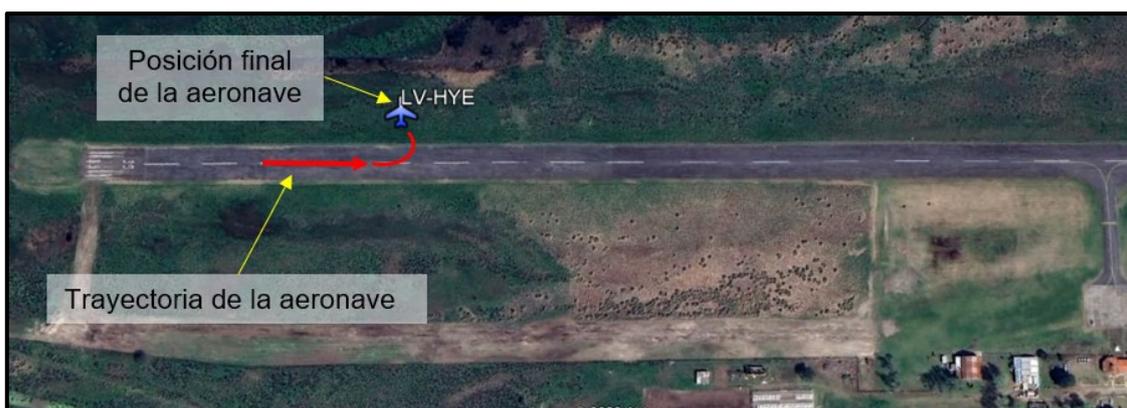
Durante la entrevista, el piloto manifestó que había volado el LV-HYE en el pasado para realizar publicidad aérea, pero que hacía tiempo que no volaba ninguna aeronave. Ese día, participaba desde tierra en las operaciones de las aeronaves y le solicitó al propietario la posibilidad de realizar un circuito y aterrizar, de manera de retomar un poco la práctica de vuelo. Luego de completar el circuito, al momento del contacto con la pista durante el aterrizaje, perdió el control lateral de la aeronave, resultando en un giro hacia la izquierda. Al darse cuenta que la aeronave se salía de la pista, detuvo el motor. La aeronave finalmente se detuvo capotando a 270 metros del umbral de cabecera 35 y a aproximadamente 25 metros del eje de pista.

Figura 3. Descripción de la trayectoria: Fuente: investigación JST

Durante la carrera de aterrizaje, se perdió el control longitudinal de la aeronave y, sin poder recuperarlo, ésta se salió de pista aún con suficiente velocidad. Debido a la densa vegetación presente en la franja de pista, las ruedas quedaron trabadas, generando un frenado brusco que provocó que el avión capotara.

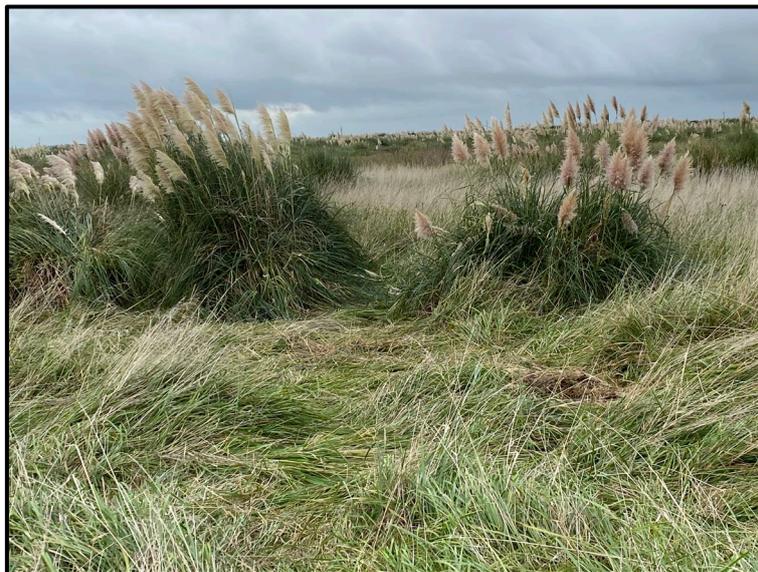
La franja de pista transitada por la aeronave se encontraba con una elevada vegetación, en contraste con la franja del lado opuesto. Al respecto, se solicitó a la Administración Nacional de Aviación Civil (ANAC) el último registro de inspecciones realizadas al aeródromo de Santa Teresita. Hasta la fecha de publicación de este informe, no se ha recibido respuesta por parte de la ANAC.

Figura 6. Imagen del lugar donde capotó la aeronave. Fuente: investigación JST

Con respecto a la franja de pista, es relevante señalar que, en el momento del accidente, sus características no cumplían con lo establecido en el manual de diseño de aeródromos de la OACI.

- ✓ La importancia de la fiscalización periódica y efectiva de todos los aeródromos para asegurar el cumplimiento de lo establecido en las Regulaciones Argentinas de Aviación Civil, con el fin de garantizar que las franjas de pista se adecuen a las características estipuladas.
