Informe preliminar

Título: 221. IP. Pasajeros y cargas. Colisión. Guaymallén II. Mendoza

Fecha y hora: 15 de abril de 2024 7:30 (UTC-3)

Vehículos: 1 ómnibus interurbano y 1 camión con semirremolque

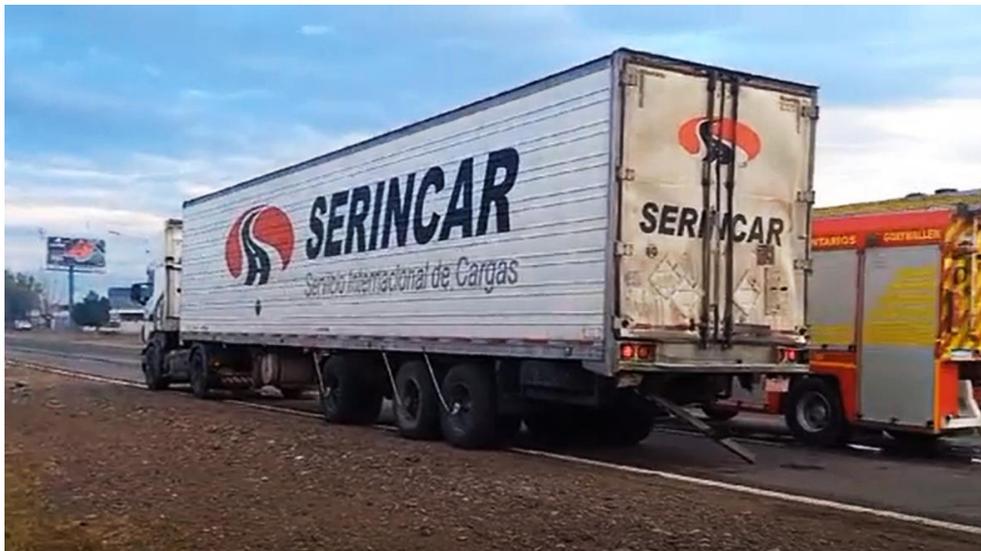
El camión tractor no resultó con daños materiales. En cambio, el semirremolque presentó daños en el sector posterior, como desprendimiento parcial del paragolpes y hundimiento de los portones traseros. Se identificó la orientación de las fuerzas actuantes de atrás hacia adelante.

Figura 6. Fotografía general donde pueden observarse los daños en el Vehículo 1. Fuente: [mdz](#), 2024

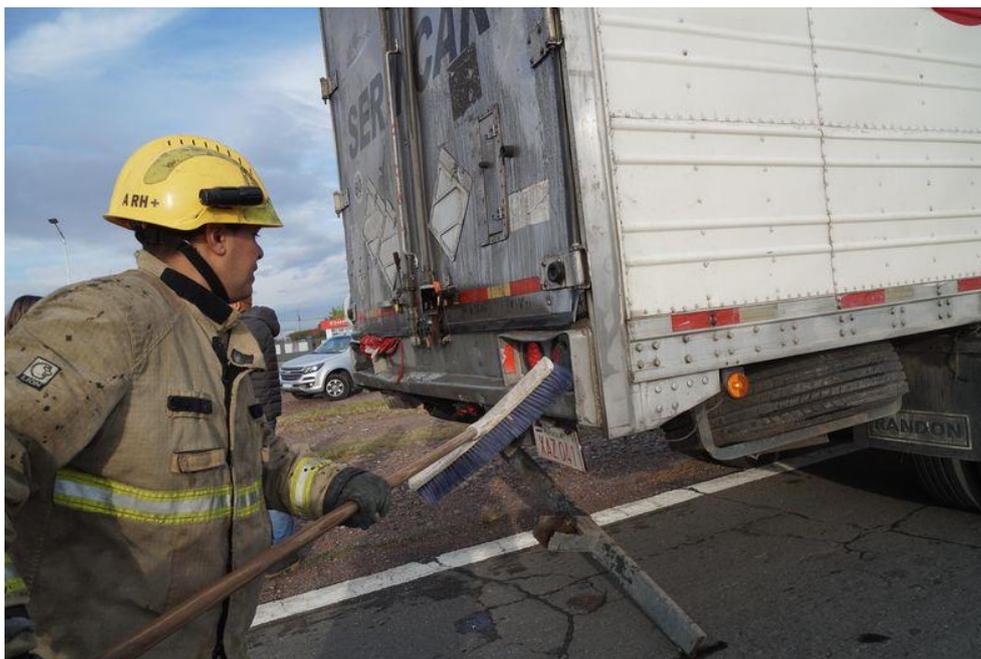
Figura 7. Fotografía del Vehículo 1. Se observan el sector posterior inferior derecho del semirremolque con daños materiales. Fuente: [Sitio Anido](#), 2024

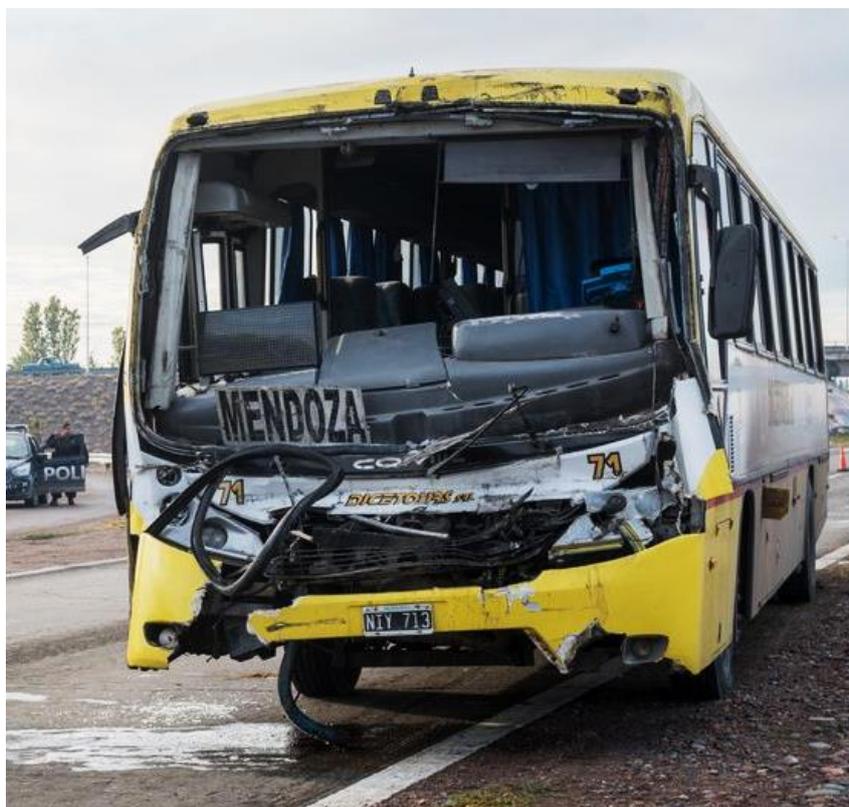
Se registraron los siguientes daños materiales en el sector anterior: hundimiento de carrocería, rotura y desprendimiento del parabrisas, burlete de goma y plumas limpiaparabrisas; rotura de ópticas, cartel LED, parilla y paragolpes. En el lateral derecho se observó descuadre de marco de puerta de ascenso, rotura y desprendimiento del espejo retrovisor externo, vidrio de ventana delantera y vidrios de

Figura 8. Fotografía del Vehículo 2. Se observan daños localizados principalmente en el sector anterior. Fuente: [Sitio Anido](#), 2024

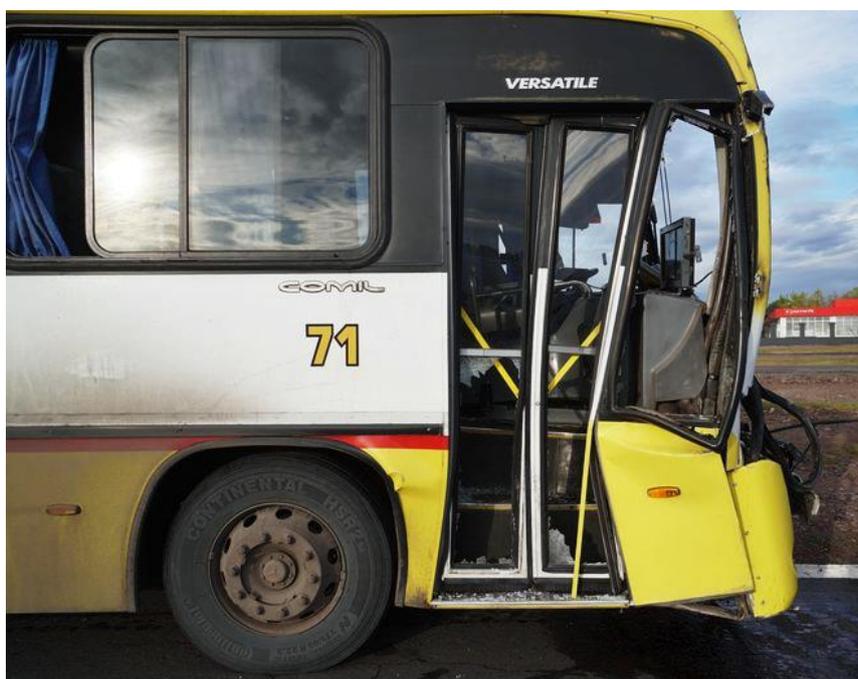
Figura 9. Fotografía parcial del lateral derecho del Vehículo 2. Se observa la orientación de los daños; de adelante hacia atrás. Fuente: [Sitio Anido](#), 2024

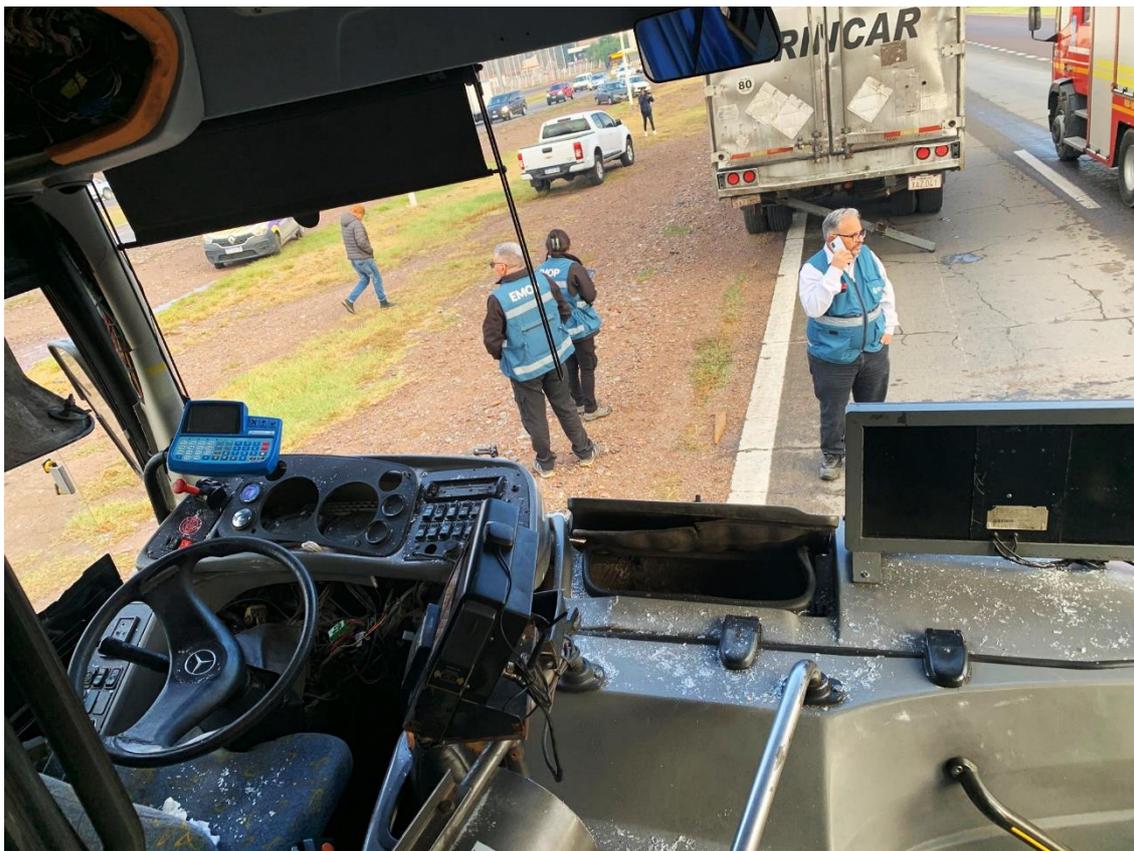
puerta de ascenso. En el interior se registraron roturas en el torpedero y otros daños a verificar. Se identificó la orientación de las fuerzas actuantes de adelante hacia atrás.

Figura 10. Fotografía del interior del Vehículo 2. Se observa el habitáculo del conductor con daños en el torpedero y restos vítreos esparcidos. Fuente: [Mailen](#), 2024

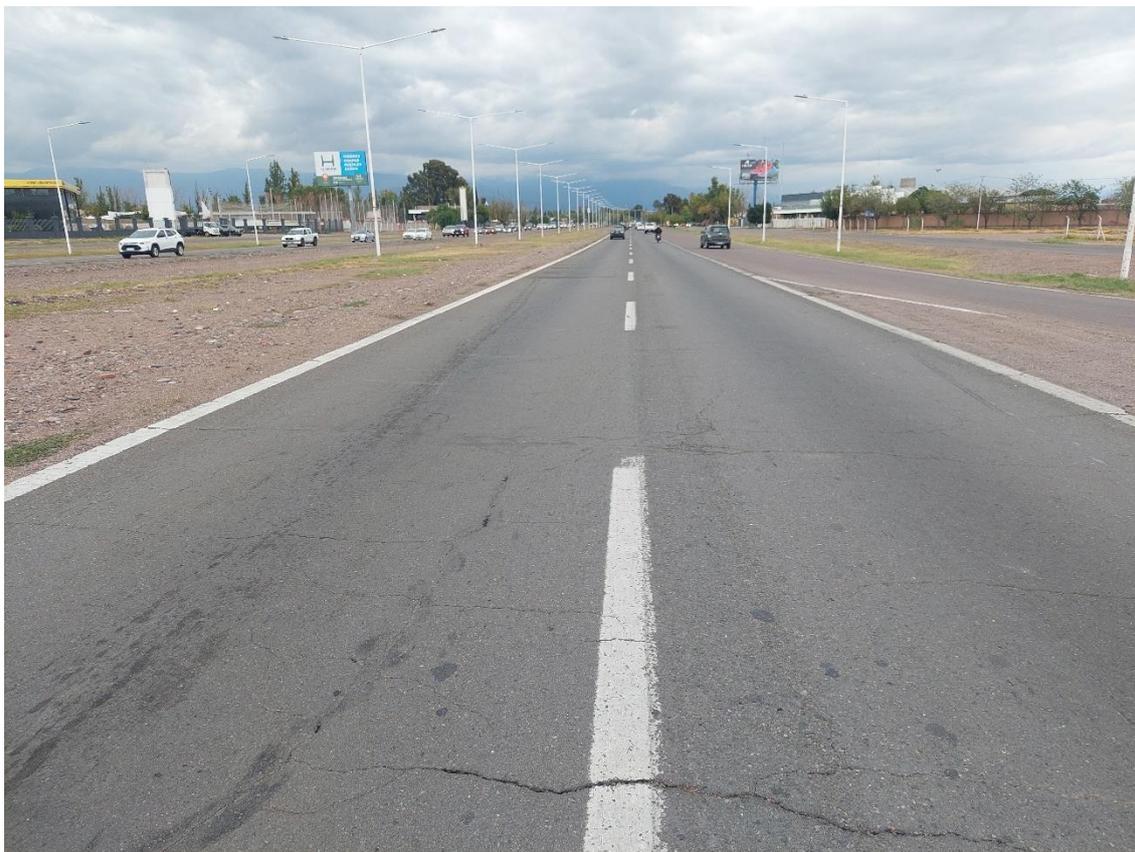
Figura 11. Dirección del Vehículo 1 y 2 en la Ruta Nacional 7, con vista de este a oeste, hacia la Ciudad de Mendoza. Se observan vestigios de fluidos vehiculares dinámicos sobre el carril izquierdo.
Fuente: JST, 2024

El Vehículo 2 colisionó por alcance (desde atrás hacia adelante) al Vehículo 1. Producto del impacto se hallaron sobre el carril de circulación izquierdo vestigios de fluidos dinámicos y dispersión de vidrios.

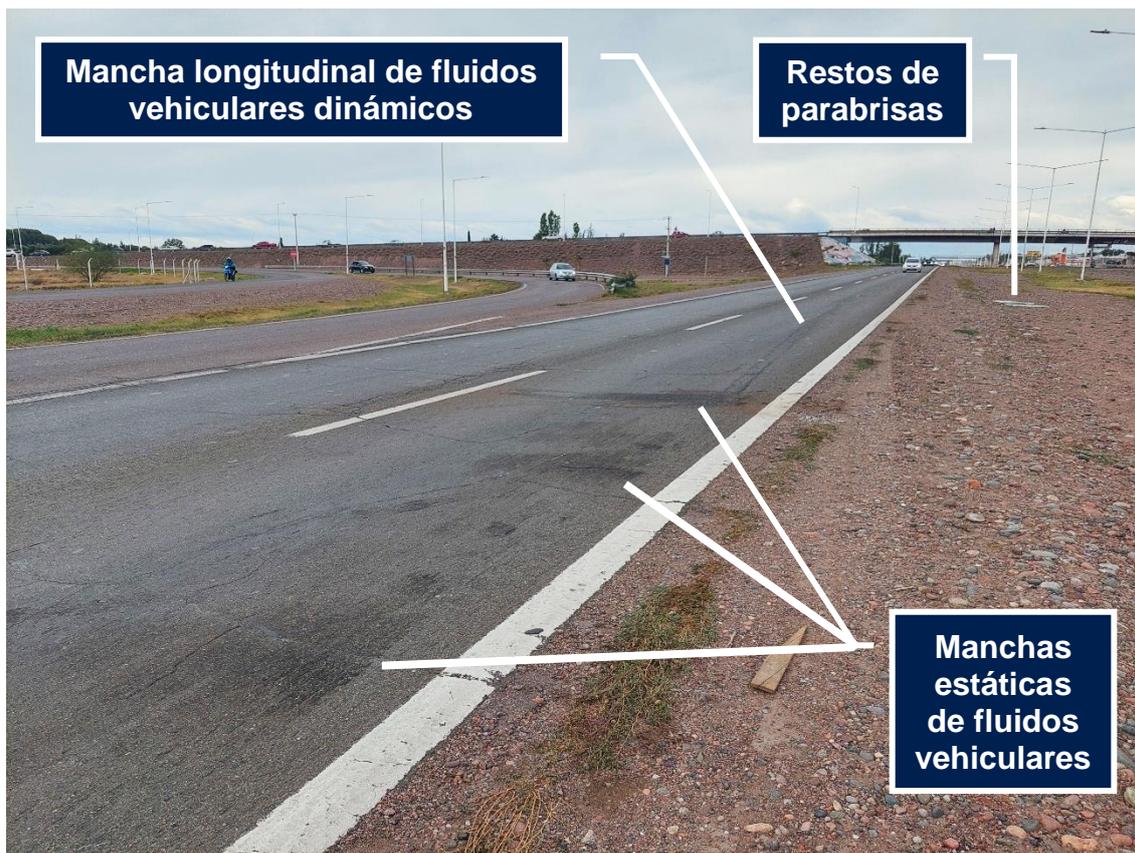
Luego de la colisión ambos vehículos continuaron su marcha, y el Vehículo 2 dejó en su recorrido un reguero de fluidos dinámicos de 62 metros de longitud.

Figura 12. Fotografía general del lugar del suceso en sentido opuesto al de circulación de los vehículos involucrados (hacia el este). Se observan sobre el carril de circulación rápido manchas de fluidos vehiculares (dinámicas y estáticas) y una huella de arrastre. En el canchero central, restos de parabrisas. Fuente: JST, 2024

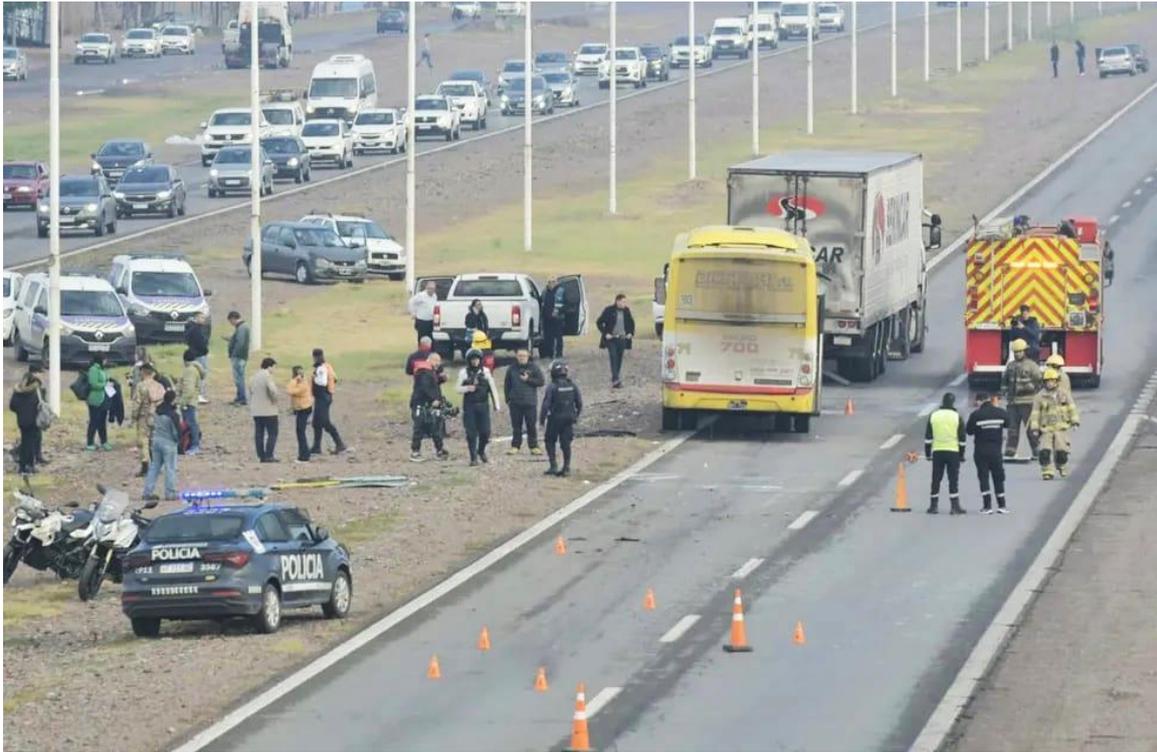
Figura 13. Fotografía panorámica del lugar del suceso, mano hacia la Ciudad de Mendoza (hacia el oeste). Se observan vestigios sobre el carril izquierdo y la posición final de los vehículos involucrados. Fuente: [Los Andes](#), 2024

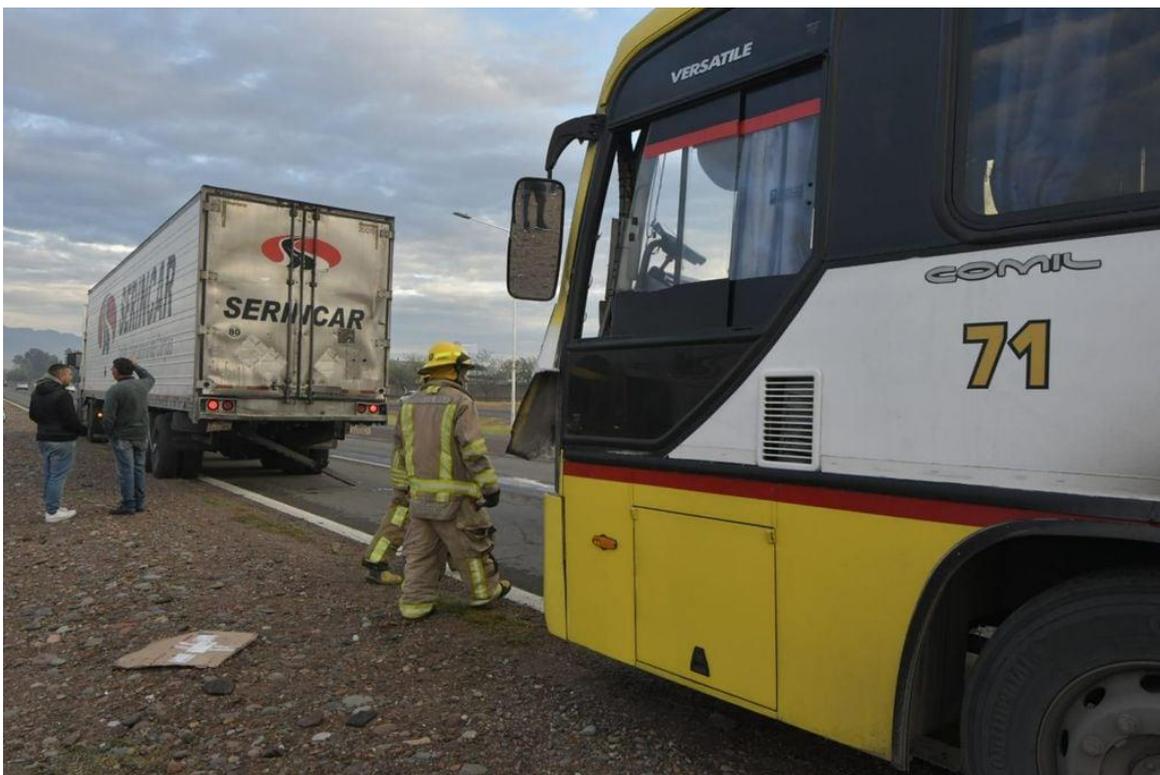
Finalmente, los dos vehículos involucrados detuvieron la marcha sobre el borde externo del carril izquierdo. En la ubicación de la zona de inmovilidad final del Vehículo 2 se observaron manchas de fluidos estáticos. El Vehículo 1 quedó con su frente orientado hacia el oeste y el Vehículo 2, levemente inclinado a la vía, con su frente orientado hacia el cardinal suroeste.

Figura 14. Posición final de los vehículos involucrados. Se observa al Vehículo 1 y Vehículo 2, detenidos sobre el borde externo de la calzada. Fuente: [Los Andes](#), 2024

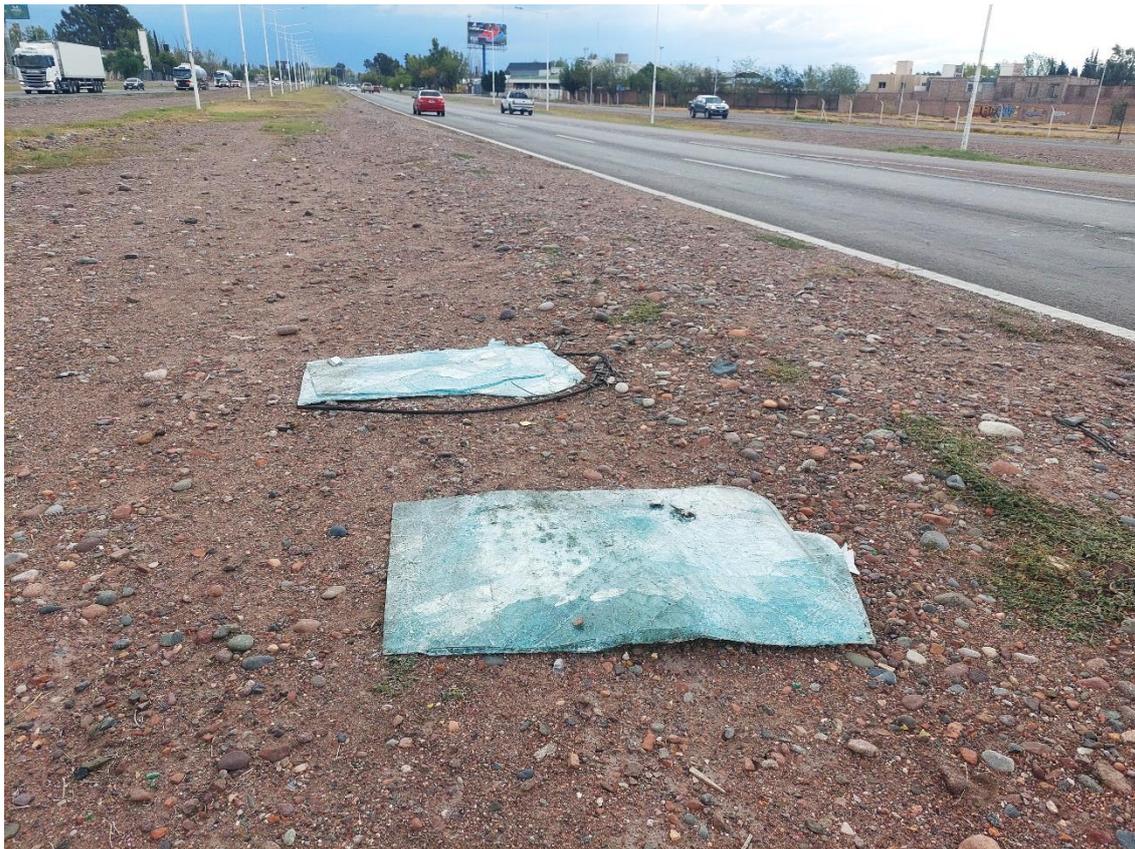
En el cantero central se encontraron restos de parabrisas atribuibles al Vehículo 2.

Figura 15. Vista del cantero central hacia el oeste. Se observan los restos de parabrisas del Vehículo 2 removidos por personal de bomberos. Fuente: JST, 2024
