# Informe preliminar

Expediente: EX-2024-87126789- -APN-DNISAU#JST

Título: 238. IP. Cargas. Colisión. Oncativo. Córdoba

Lugar: Ruta Nacional 9, kilómetro 629, Oncativo, Córdoba

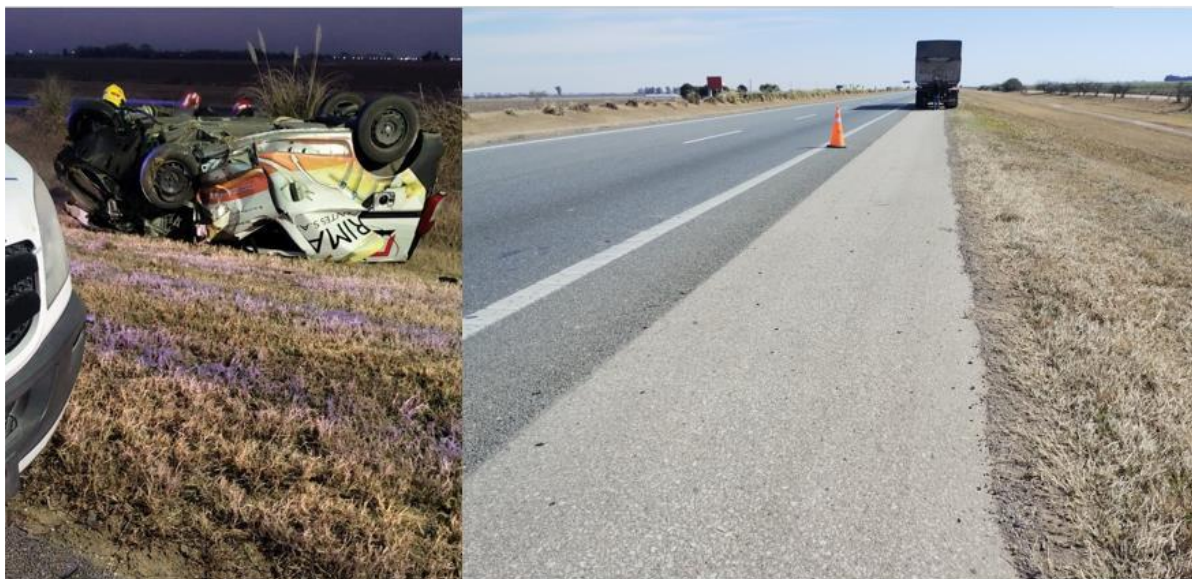
El suceso tuvo lugar el 14 de agosto de 2024 a las 7:20 aproximadamente, a la altura del kilómetro 629 de la Ruta Nacional 9 (autopista Córdoba-Rosario). Por razones que se investigan, un utilitario colisionó por alcance un camión con semirremolque cargado con arena fina. El primero concluyó volcado sobre el cantero central mientras que, el segundo detuvo su marcha sobre la banquina externa de la vía. Como resultado, ambos vehículos resultaron con daños y el conductor del rodado menor sufrió lesiones leves.

Figura 1. Posiciones finales de los vehículos intervinientes. Fuentes: [Lo que pasa](#) (izquierda) y JST (derecha), 2024

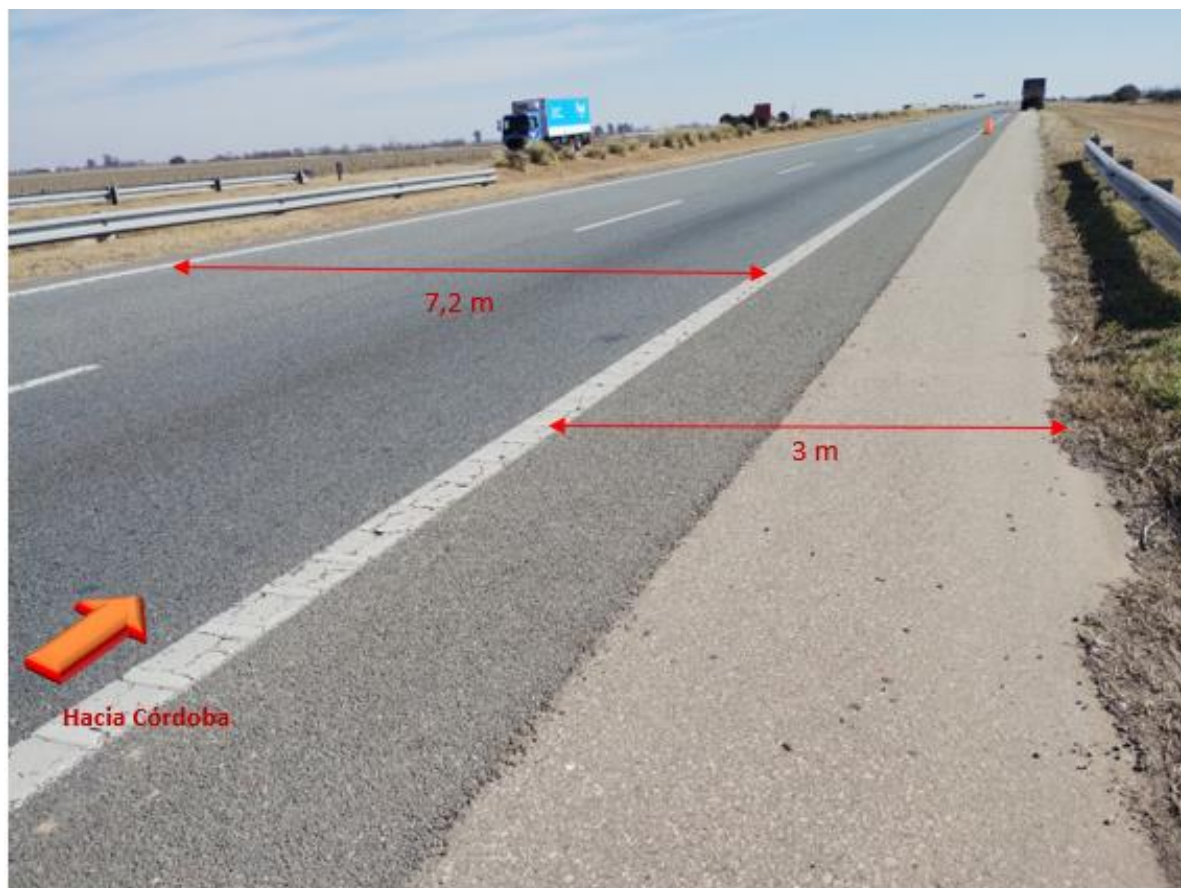
El accidente ocurrió en la mano que se dirige hacia Córdoba, sentido donde se centrarán las siguientes descripciones. El tramo se encuentra cercano y posterior a una rama de enlace que conecta a la localidad de Oncativo. La calzada presenta un ancho de 7,2 metros, compuesta por dos carriles de circulación. La superficie es de pavimento de asfalto, sin fallas visibles. Se encuentra demarcada con línea discontinua de color blanco de separación de carriles y línea blanca continua de borde de calzada.

Adyacente al margen externo de la calzada, junto al carril derecho, se constató la presencia de banquina de superficie asfáltica con un ancho de 3 metros. También se observó en ambos costados de la vía la presencia de barreras de contención lateral metálicas.

Figura 3. Medidas y características del tramo de la vía donde ocurrió el suceso. Fuente: JST, 2024

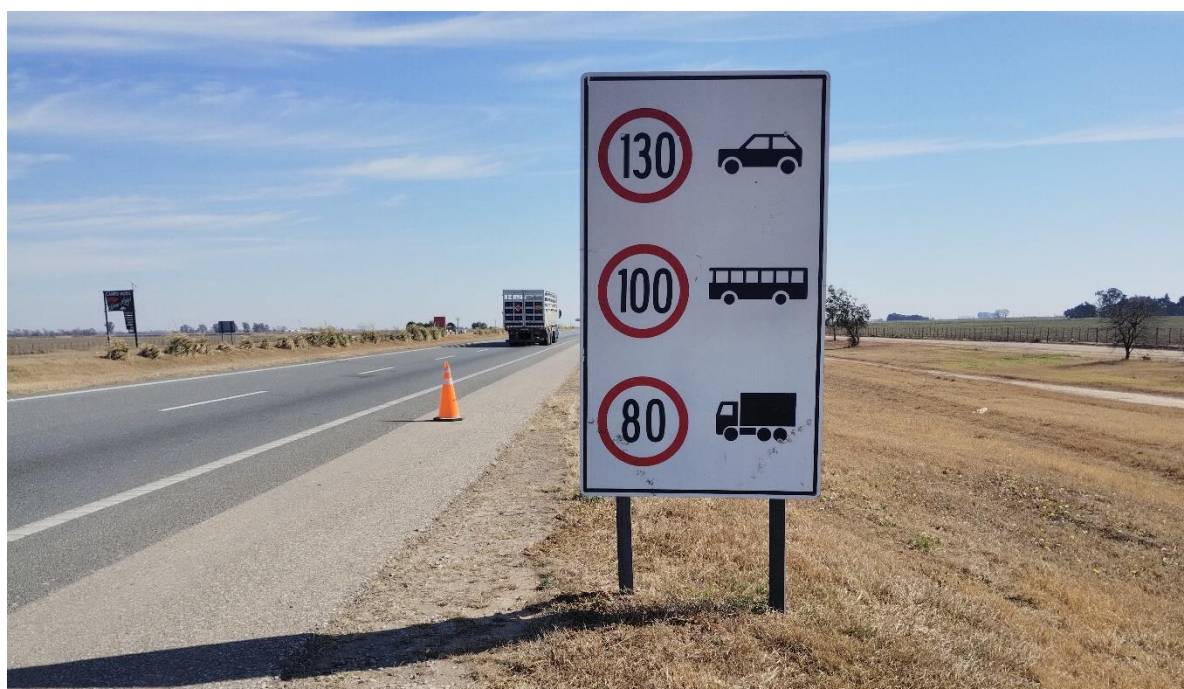
Con respecto a la señalización vertical, se observó un cartel que indica los límites de velocidad máxima permitidos según el tipo de vehículo (ver Figura 4).

Figura 4. Cartel que indica límites de velocidad máxima según el tipo de vehículo. Fuente: JST, 2024

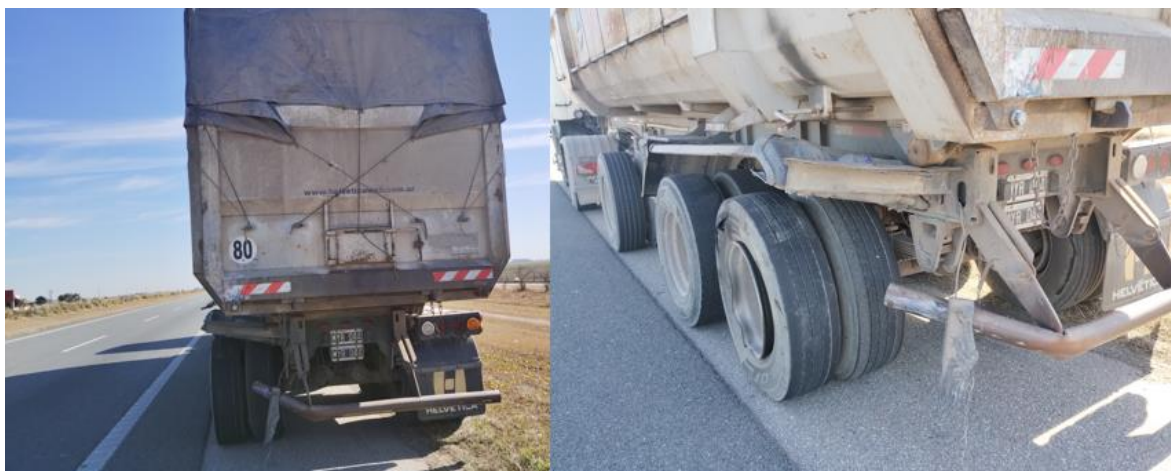
En la unidad tractora no se registraron daños, mientras que sobre el semirremolque se observó deformación del extremo izquierdo del paragolpes trasero, del guardabarros izquierdo y rotura de la óptica del mismo lado. Además, rotura del neumático dual y deformación de la llanta producto del impacto.

Figura 7. Daños constatados sobre el vértice trasero izquierdo del semirremolque. Fuente: JST, 2024

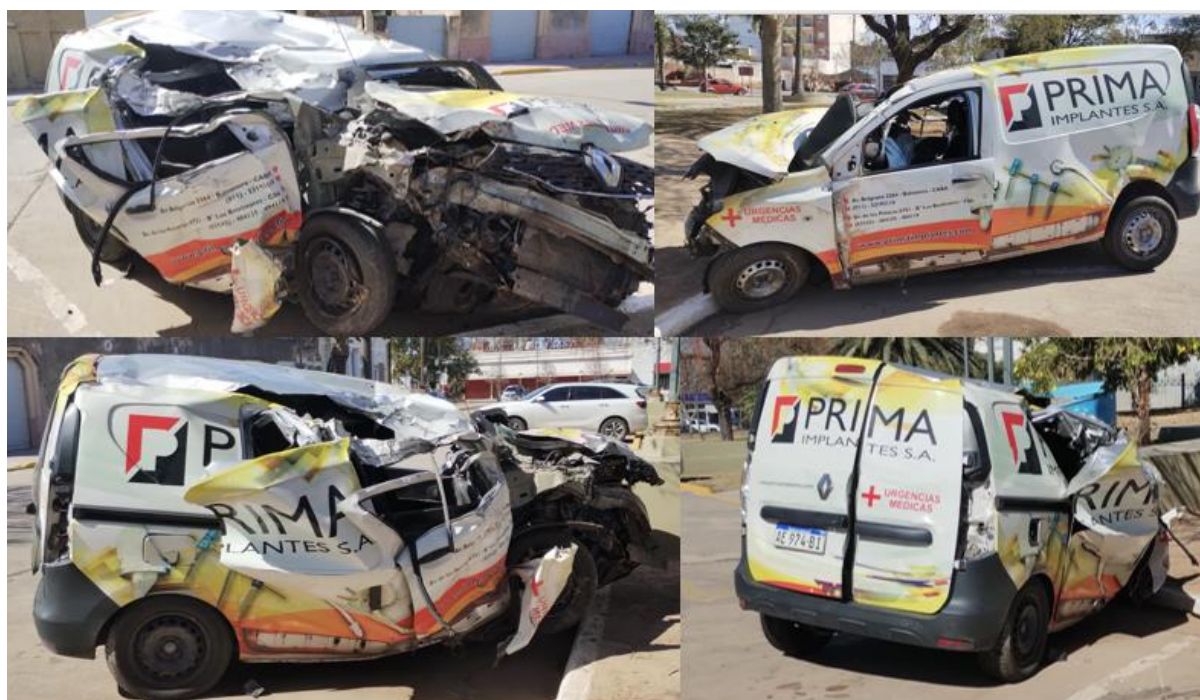
Sobre el utilitario se observó deformación acentuada en el sector frontal derecho de su estructura con rotura de los parantes delanteros, con fuerzas actuantes de adelante hacia atrás y de derecha a izquierda. Además, incluyó rotura del parabrisas, espejos, faros y paragolpes delantero.

Figura 8. Daños constatados sobre el utilitario. Fuente: JST, 2024

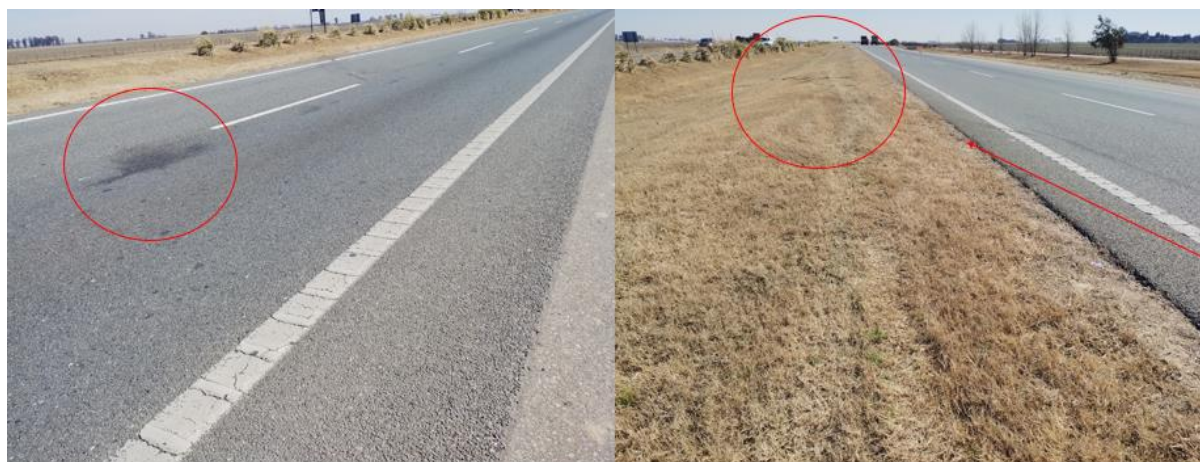
Momentos previos al accidente, ambos vehículos circulaban en la misma dirección por la Ruta Nacional 9 (autopista Córdoba-Rosario) con sentido desde Oncativo hacia Córdoba. A la altura del kilómetro 629, el sector anterior derecho del Vehículo 2 colisionó por alcance con el sector posterior izquierdo del semirremolque del Vehículo 1. En la zona de colisión se relevó una mancha dinámica de fluidos mecánicos, el inicio de dispersión de fragmentos vehiculares y el inicio de huellas pos colisión del Vehículo 2.

Figura 9. En la imagen de la izquierda, se observa la zona de colisión demarcada por manchas de fluidos dinámicos, mientras que, en la imagen de la derecha, pueden observarse rastros de manchas de fluidos dinámicos que indican la trayectoria del Vehículo 2 y el lugar de su posición final. Fuente:

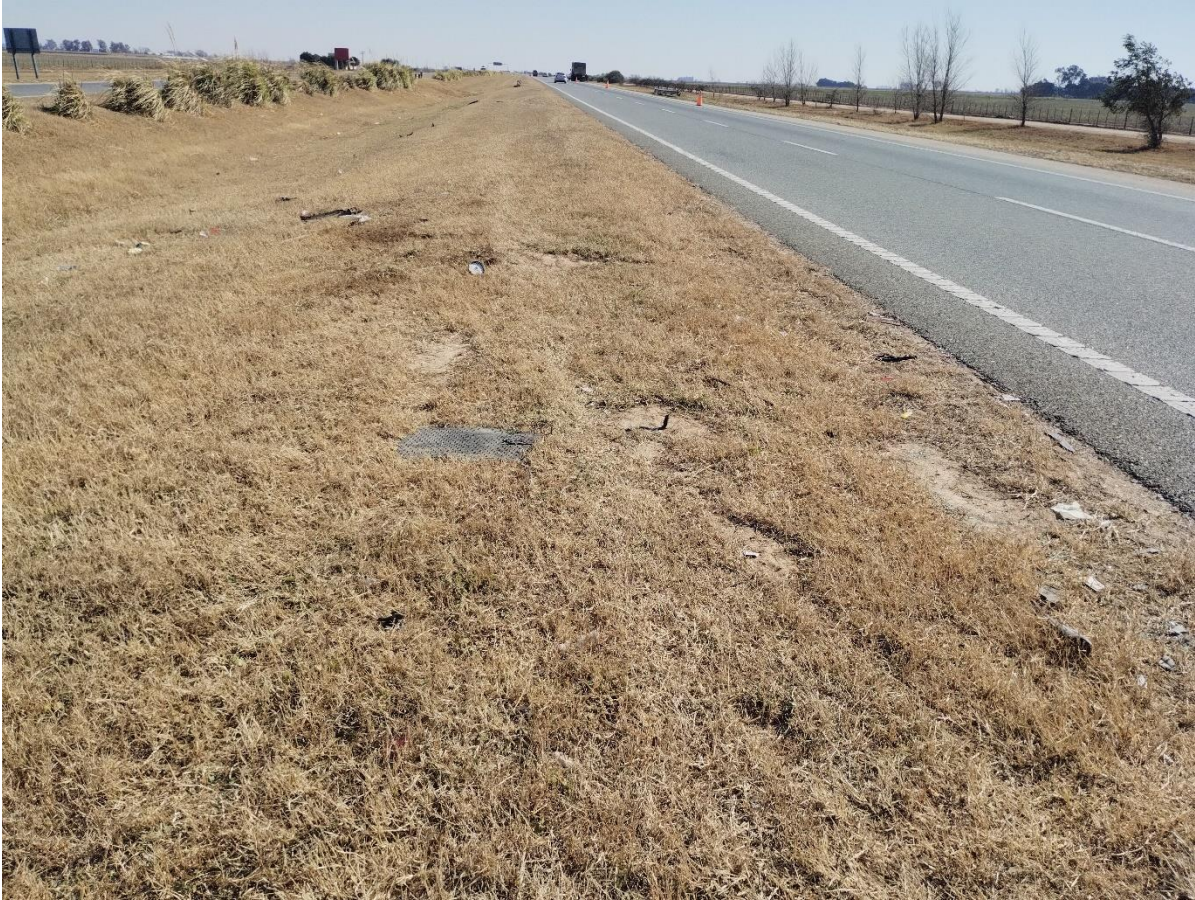
Figura 10. En la imagen se observan los fragmentos vehiculares correspondientes al Vehículo 2.

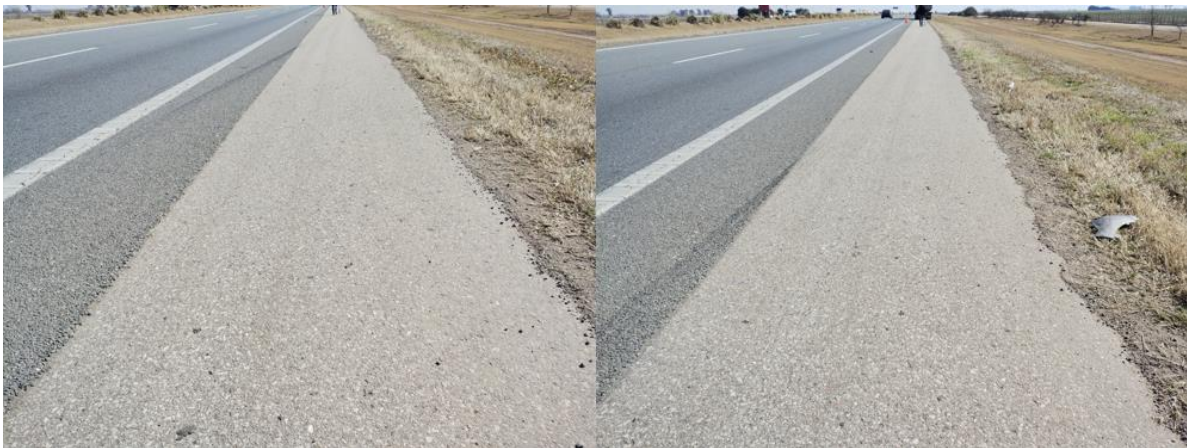
Tras el impacto, el Vehículo 2 derrapó y despistó hacia el cantero central, donde finalmente volcó. Con respecto al Vehículo 1, detuvo su marcha sobre la banquina externa, 232 metros más adelante de la zona de colisión. En el último tramo de su trayectoria se registraron huellas de 94 metros de largo.

Figura 11. Huella correspondiente al Vehículo 1 que indica su trayectoria hasta alcanzar su posición final. Fuente: JST, 2024

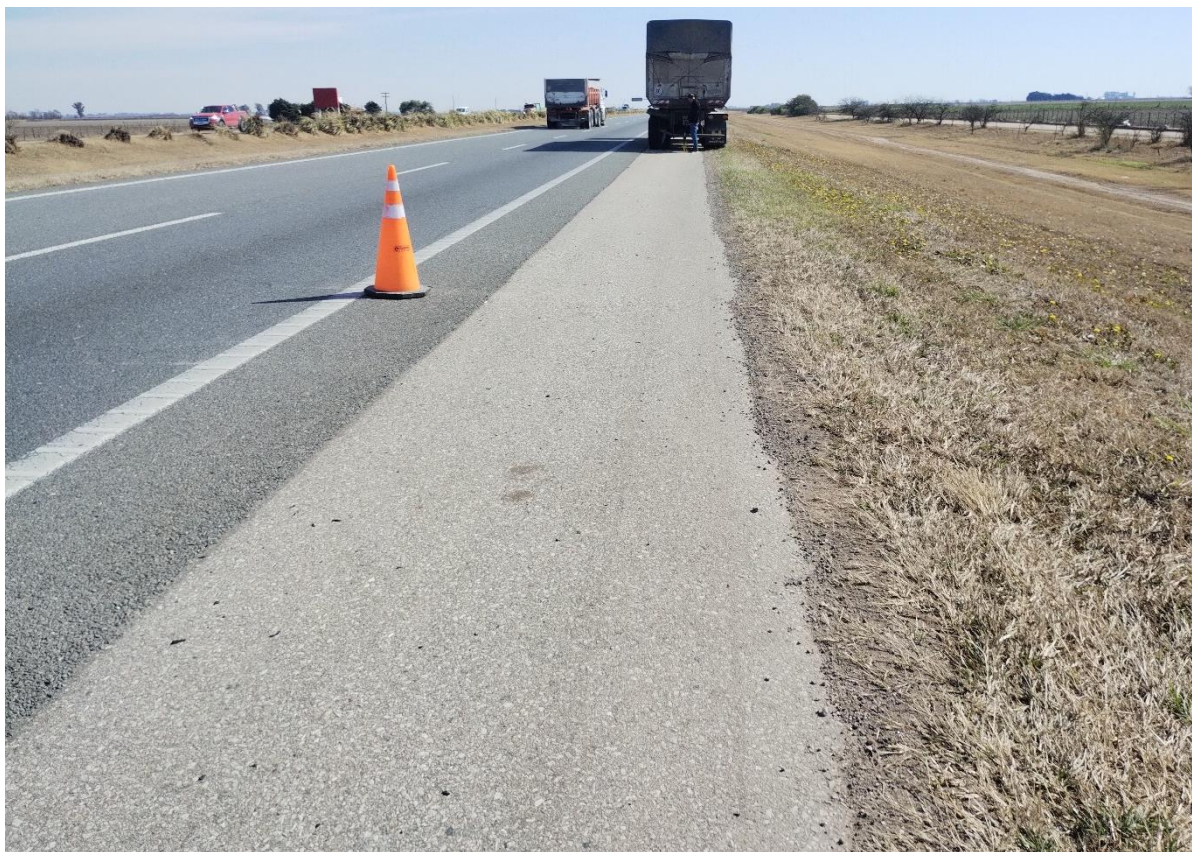
Figura 12. Posición final del Vehículo 1 sobre la banquina. Fuente: JST, 2024
