# Informe preliminar

Título: 239. IP. Cargas. Colisión. Cañada III. Santa Fe

Lugar: Ruta Nacional 9, kilómetro 357, Cañada de Gómez, Santa Fe

Fecha y hora: 15 de agosto de 2023 3:30 (UTC-3)

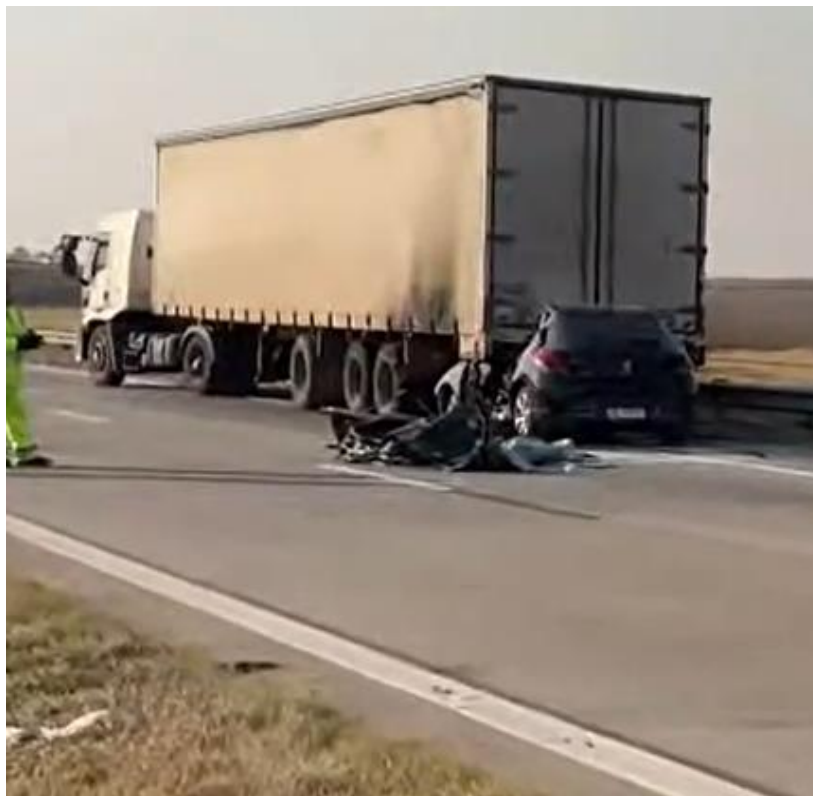
Figura 1. Posiciones finales de los vehículos. Captura de transmisión canal de YouTube. Fuente: *El Tres*, 2024

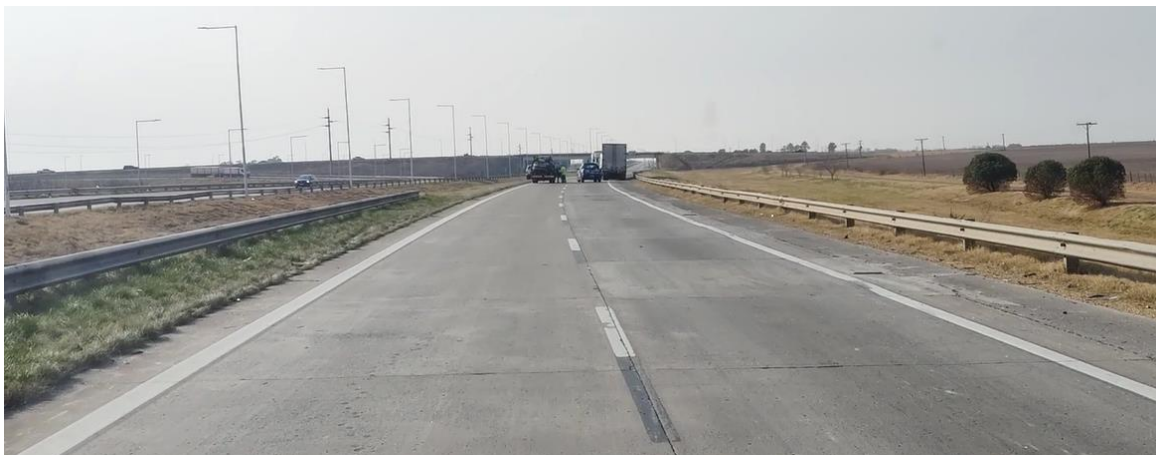
Figura 4. Vista hacia Correa. Señalización horizontal en el lugar del suceso y barreras de contención semirrígidas. Se observa la finalización de la barrera semirrígida de la banquina interna. Fuente: JST, 2024

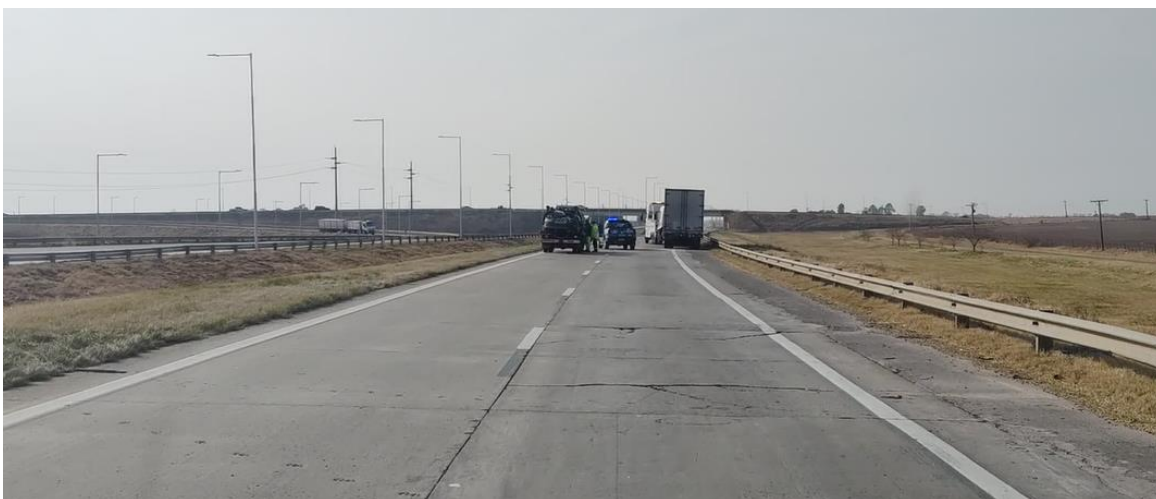
La calzada es de pavimento de hormigón o concreto, de un ancho de 7,20 m, con banquina externa de 2 m aproximadamente. En la superficie de la calzada se observaron fallas de tipo fisura y desintegración de bordes. Como señalización horizontal se relevó línea de separación de carriles blanca discontinua y línea blanca continua de borde de calzada.

Figura 5. Vista hacia Correa. Señalización horizontal en el lugar del suceso y barreras de contención semirrígidas. También, desintegración de bordes. Fuente: JST, 2024

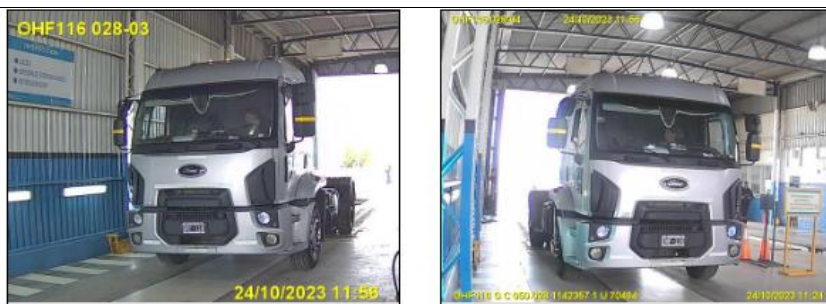
Código	Gravedad	Descripción	Observaciones
09030105	L	Carrocería > Vidrios de Seguridad > Parabrisas > Descripción libre	fisura incipiente reemplazar a la brevedad
10010202	L	Letreros e Indicadores > Letreros e Indicadores Exteriores > Circulo de Velocidad Máxima > Estado deficiente y/o ubicación inadecuada del círculo de velocidad máxima	desgaste

Figura 6. Fotovalidación y anomalías del camión tractor al momento de la última RTO. Fuente: RTO, CENT, 2024

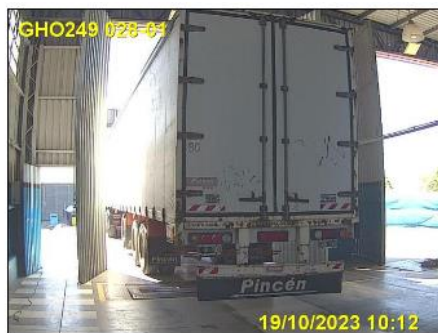
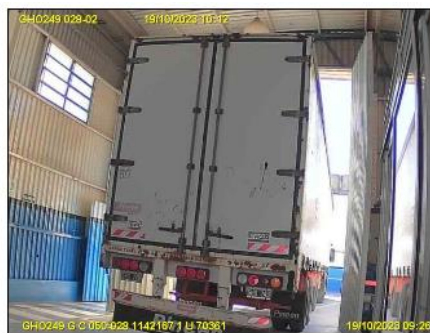
Código	Gravedad	Descripción	Observaciones
060101	L	Neumáticos y Llantas > Neumáticos > Estado general, cortes, erosiones, recapados, abombamientos, envejecimiento	DESGASTE EN NEUMÁTICOS
071101	L	Sistema Eléctrico > Sistema de Iluminación exterior - Luces diferenciales Delimitadoras y luces Superiores > Defectos en sujeción, desperfectos en tulipas	LUCES DELIMITADORAS SUPERIORES FRONTALES - COLOR REGLAMENTARIO BLANCO X3
09010202	L	Carrocería > Exterior > Paragolpes > Paragolpes en mal estado y/o con deformaciones	MEJORAR FIJACIÓN PARAGOLPE
10010202	L	Letreros e Indicadores > Letreros e Indicadores Exteriores > Circulo de Velocidad Máxima > Estado deficiente y/o ubicación inadecuada del círculo de velocidad máxima	ESTADO
10010302	L	Letreros e Indicadores > Letreros e Indicadores Exteriores > Placas o Bandas Retrorreflectivas > Estado deficiente y/o ubicación inadecuada	COMPLETAR BANDAS PECHO
10010303	L	Letreros e Indicadores > Letreros e Indicadores Exteriores > Placas o Bandas Retrorreflectivas > Descripción libre	BANDAS DETERIORADAS - MEJORAR VISIBILIDAD DE LATERALES

Figura 7. Fotovalidación y anomalías del semirremolque al momento de la última RTO. Fuente: RTO, CENT, 2024

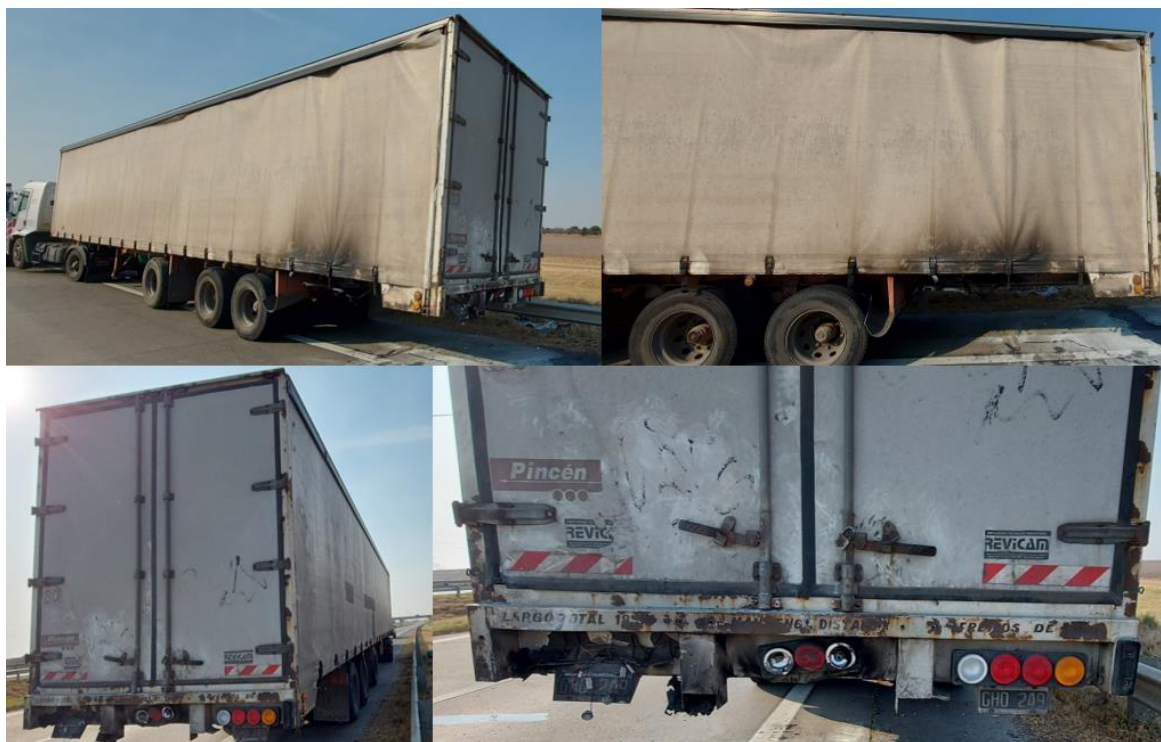
El camión tractor no tuvo daños producto del accidente. El semirremolque presentó rotura de ópticas traseras y desprendimiento de paragolpes. Además, se produjo un incendio que provocó daños en la parte inferior posterior y alcanzó parte de la lona que cubre la caja en el lado izquierdo.

Figura 8. Daños en el semirremolque. Fuente: JST, 2024

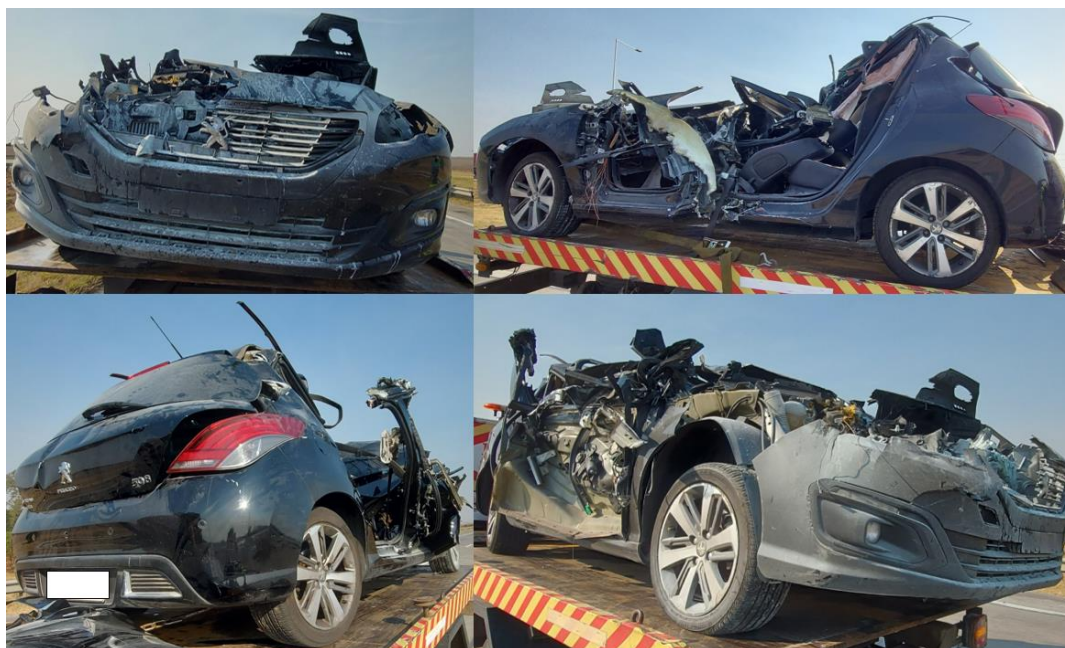
El automóvil tuvo daños sobre toda su estructura. Estos fueron producidos por la colisión con la parte posterior del semirremolque del Vehículo 1, por incendio en zona de motor y por rescate de las víctimas del accidente.

Figura 9. Daños en el automóvil. Fuente: JST, 2024

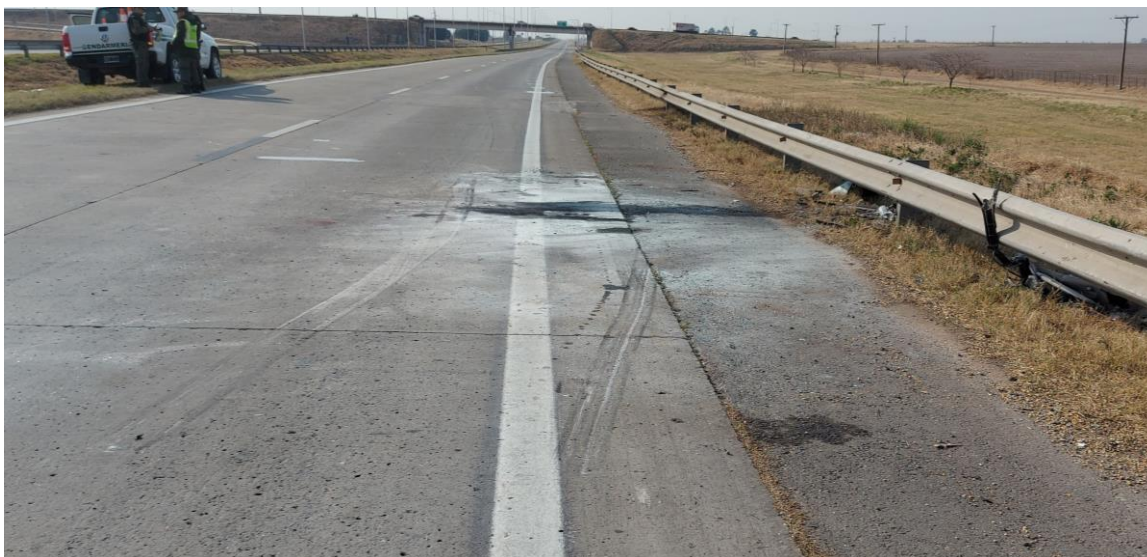
Sobre el carril exterior descendente se observaron marcas de efracción y, sobre este y la banquina externa, se registró dispersión de restos. En la trayectoria hacia la posición final de los vehículos se registraron huellas de neumático y fluido dinámico. En la posición final se encontraron manchas de fluidos estáticos y residuo blancuzco proveniente de extintor.

Figura 10. Marcas de neumático y fluido dinámico en sentido de marcha y estático, que indican la posición final de los vehículos. Se observa residuo blancuzco proveniente de extintor. Vista hacia Correa. Fuente: JST, 2024
