Informe preliminar

Expediente: EX-2023-145527396- -APN-DNISAU#JST

Título: 196. IP. Cargas. Colisión. Gálvez. Santa Fe

Dirección Nacional de Investigación de Sucesos Automotores

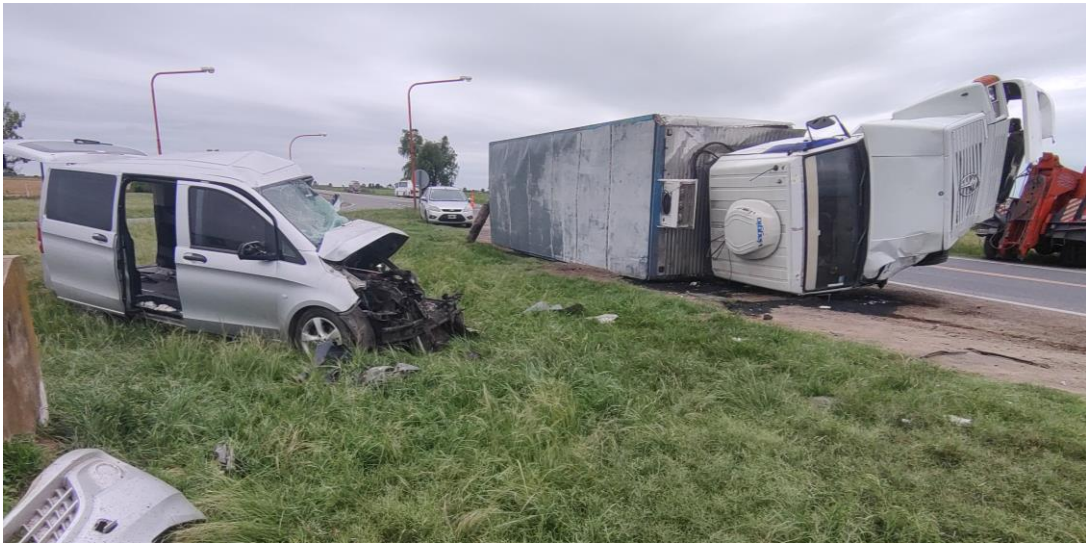
El 4 de diciembre de 2023, en el cruce de la Ruta Provincial 10 y la Ruta Provincial 80, se produjo una colisión entre un camión rígido (Vehículo 1) que circulaba de sur a norte y un utilitario (Vehículo 2), que lo hacía de este a oeste. Luego del impacto, el Vehículo 1 volcó. Producto del accidente, el conductor del utilitario falleció, el conductor del camión rígido resultó ileso y el acompañante tuvo lesiones.

Figura 1. Vehículos en el lugar del suceso al momento del relevamiento. Fuente: JST, 2023

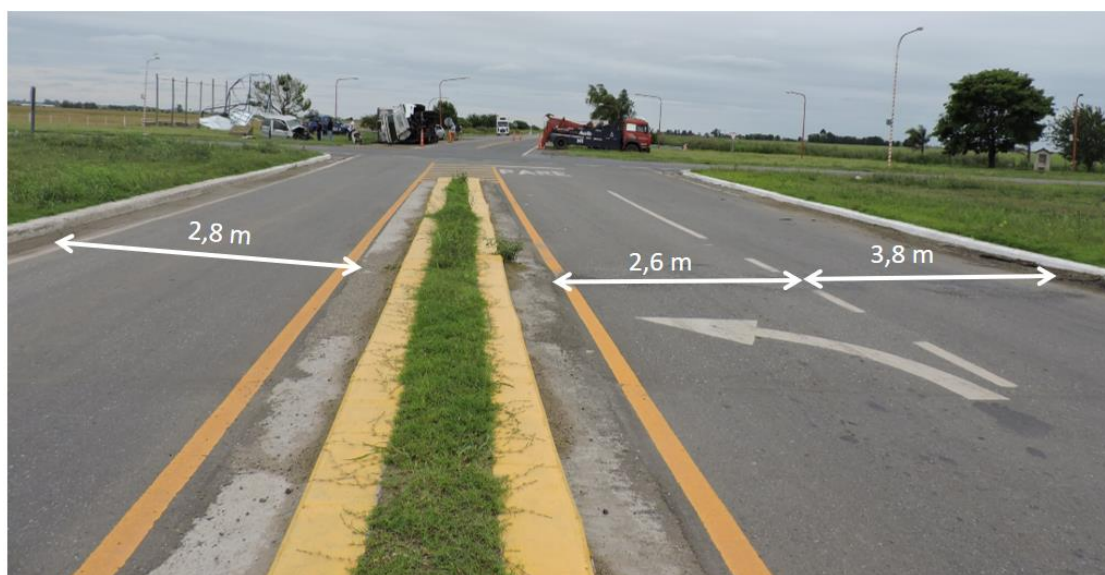
Al sur de la intersección con RP 80, la RP 10 es un tramo recto, con una isleta que separa los sentidos de circulación. La calzada tiene un carril con sentido hacia Bernardo de Irigoyen y dos hacia Loma Alta, uno para giro hacia la izquierda. La división de estos dos carriles es con línea discontinua blanca simple. Las líneas de borde de carril externas son blancas y las internas, amarillas.

Figura 3. Medidas relevadas en la RP 10. Vista desde Bernardo de Irigoyen hacia la intersección con RP 80. Fuente: JST, 2023

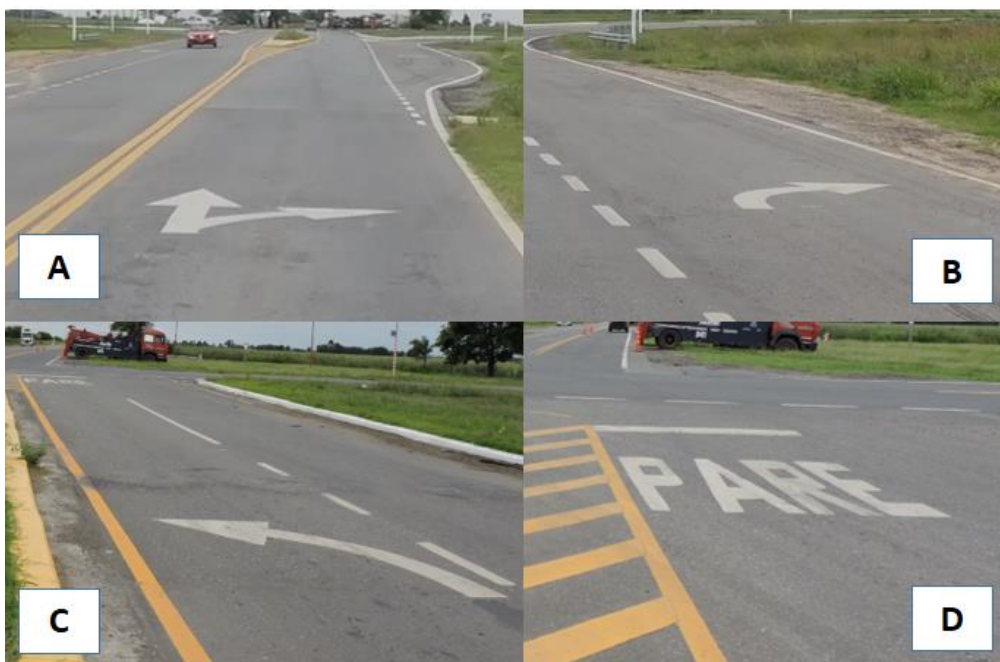
Con sentido de avance hacia la intersección se registró, sobre el carril de circulación del camión, flecha combinada a 205 m aproximadamente de esta (A). Sobre el carril de canalización de tránsito se observó flecha de giro hacia la derecha (B). Finalmente, sobre el carril de giro, se registró flecha hacia la izquierda, a unos 32 m de la intersección (C), PARE (D) y línea de detención (D).

Figura 4. Señalización horizontal. Vista con sentido de circulación desde Bernardo de Irigoyen hacia la intersección. Fuente: JST, 2023

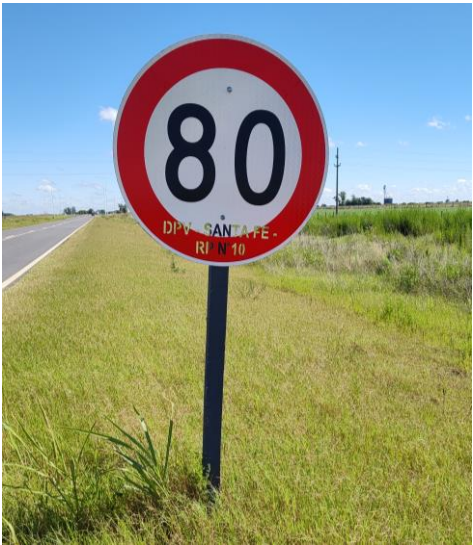
<p>Velocidad máxima permitida, ubicada a 503,20 m de la intersección y a 2,20 m del borde del carril. Su altura es de 2,40 m</p>

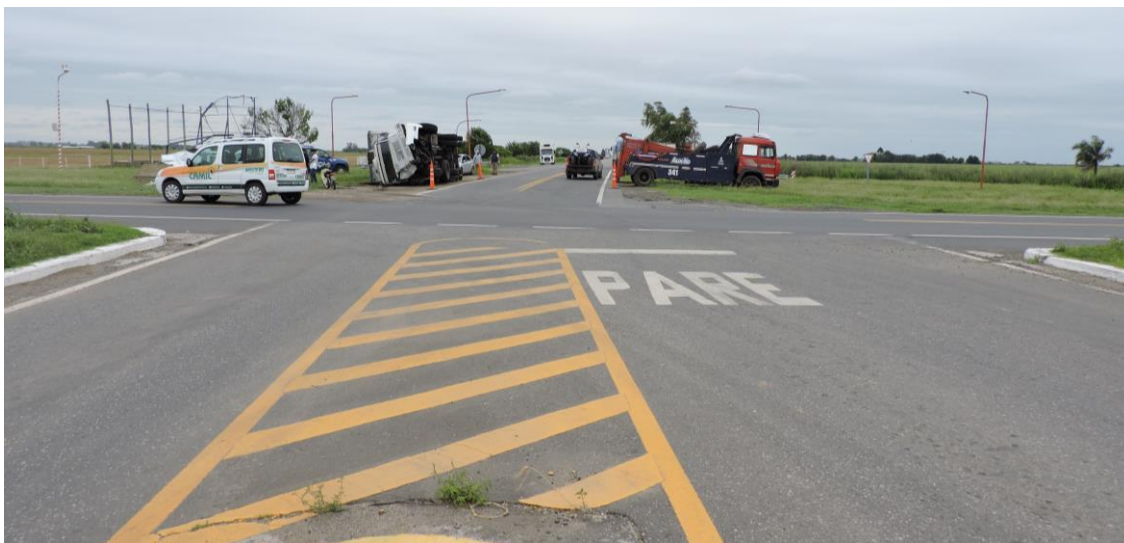
En el lugar también se registraron tramos con barreras laterales de contención. La RP 10, luego de la intersección, reduce su ancho y cuenta con un carril por sentido de circulación.

Figura 5. Reducción de ancho de calzada. Vista desde Bernardo de Irigoyen hacia la intersección.

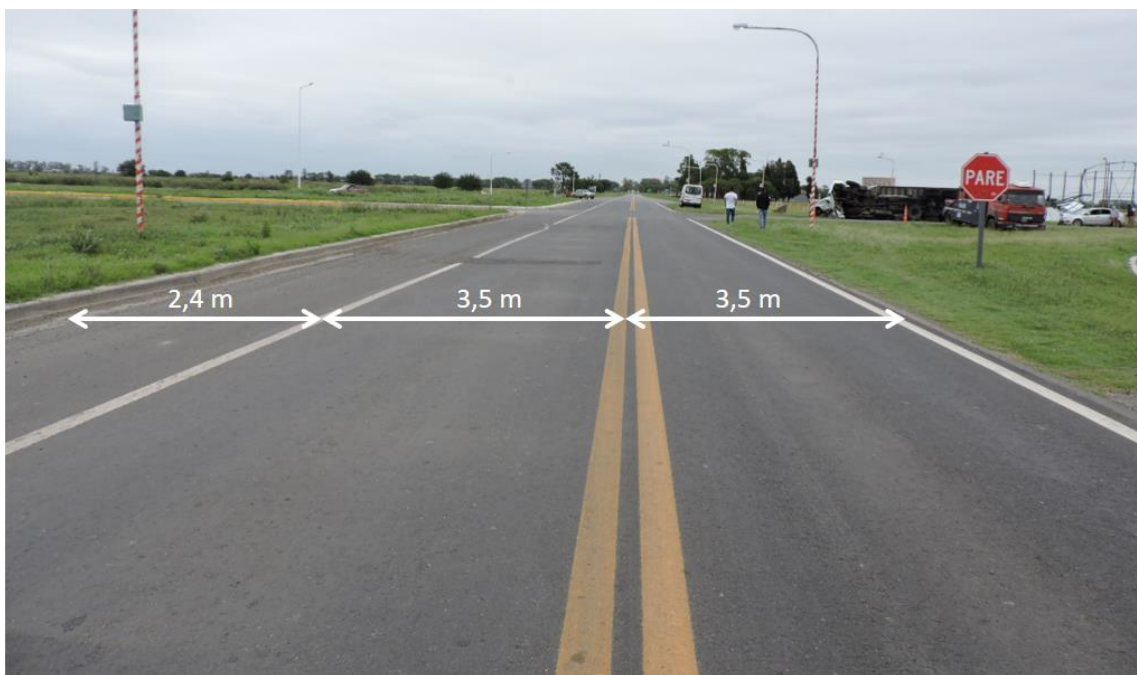
Al este de la intersección, la RP 80 es un tramo recto. En la zona del cruce, existe un carril por sentido de circulación, separados por doble línea continua amarilla y el borde de carril es de línea blanca continua.

Figura 6. Medidas relevadas en la RP 80. Vista con sentido hacia Gálvez. Fuente: JST, 2023

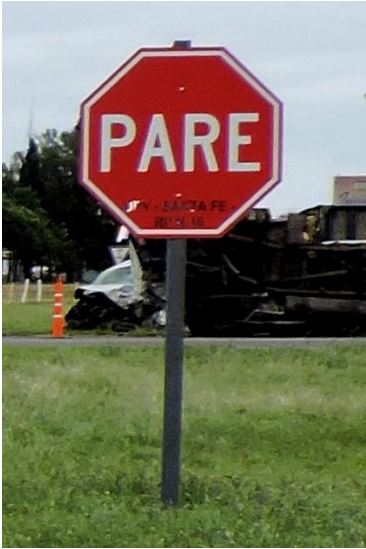
<p>PARE ubicado a 37,40 de la intersección y a 2,80 m del borde de carril. Su altura es 2,30 m</p>

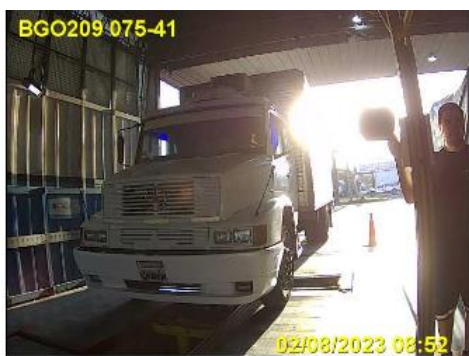
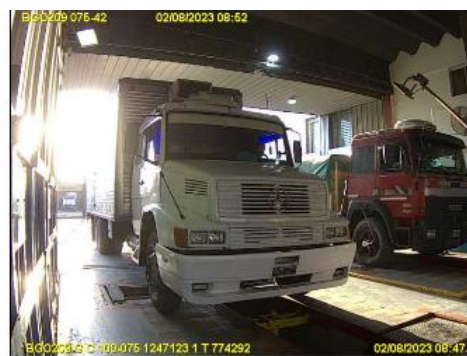
Código	Gravedad	Descripción	Observaciones
020204	L	Tren Delantero, Tren Trasero, Suspensión > Ballestas / Ballestines de Suspensión (Elásticos) > Hojas desplazadas y/o faltantes de abrazaderas	TRASEROS
071001	L	Sistema Eléctrico > Sistema de Iluminación y Señalización exterior - Luces indicadoras de dirección(giro) y de advertencia (balizamiento) > Ubicación y/o color no adecuados	DEL DER

Figura 7. Fotovalidación RTO. Fuente: RTO, CENT, 2023

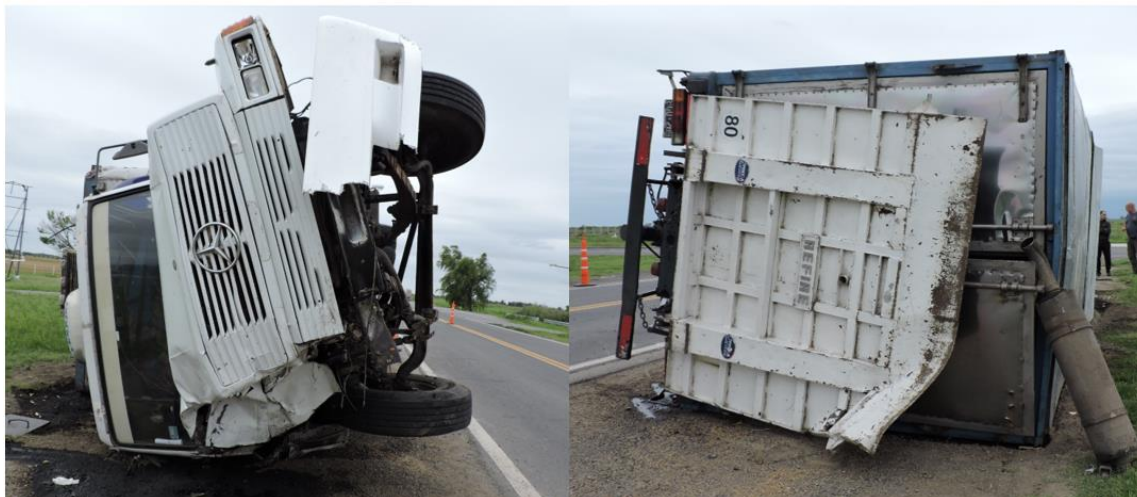
El vehículo presentó en la parte anterior deformación de la estructura con incidencia de derecha a izquierda y rotura del paragolpes. También, desprendimiento del escape.

Los daños del lado derecho de la caja no se pudieron registrar por la posición del vehículo.

Figura 8. Visualización de daños del Vehículo 1. Fuente: JST, 2023

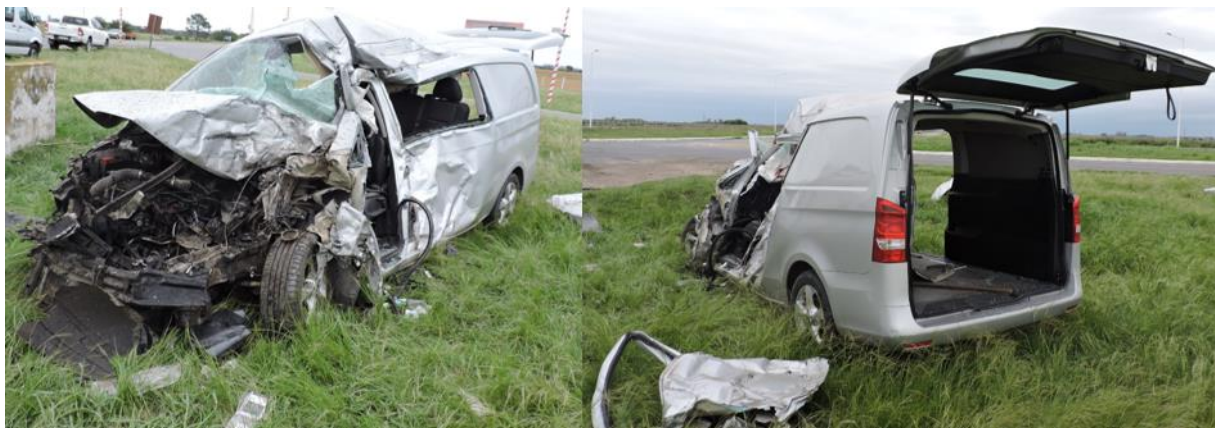
El vehículo presentó deformación en la parte anterior con incidencia de izquierda a derecha y del lateral anterior izquierdo. También, rotura del parabrisas y desprendimiento del paragolpes delantero. Además, se registraron daños en el interior del vehículo.

Figura 9. Visualización de daños en el exterior del Vehículo 2. Fuente: JST, 2023

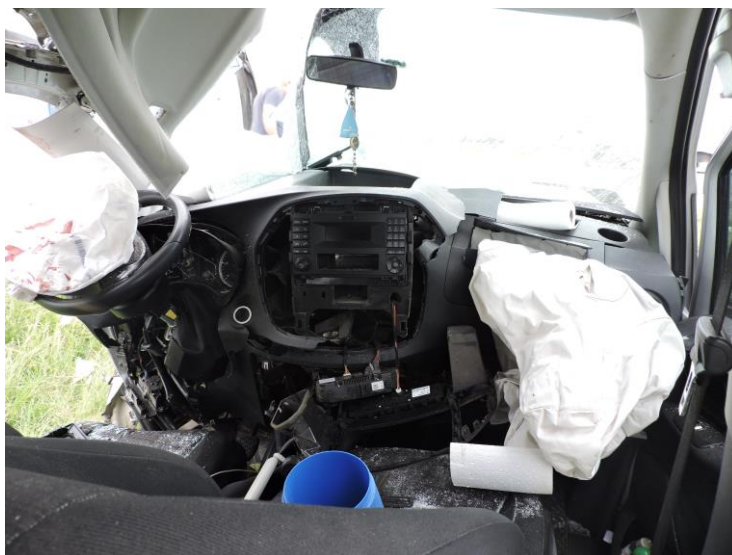
Figura 40. Visualización de daños en el interior del Vehículo 2. Fuente: JST, 2023

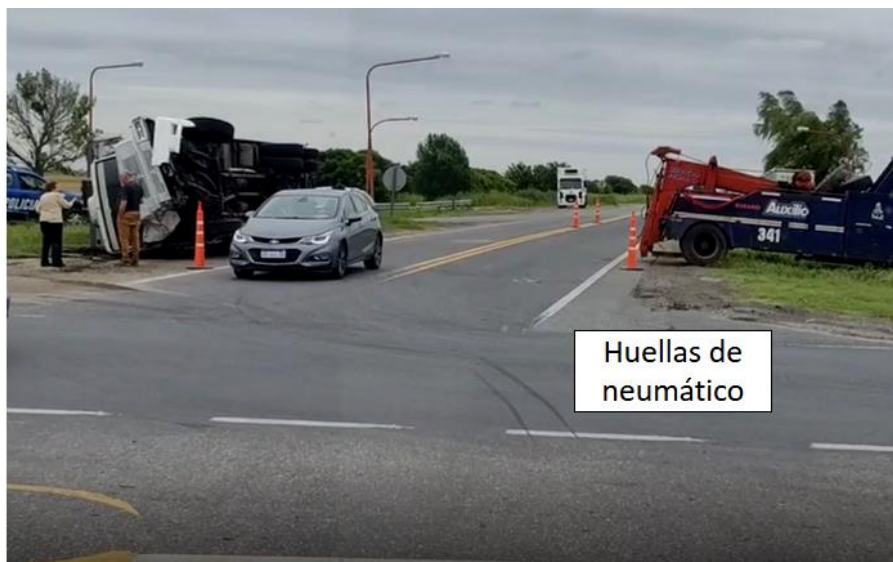
Sobre la intersección de ambas vías, se produjo la colisión entre la parte anterior derecha del Vehículo 1 y la anterior izquierda del Vehículo 2. Luego del impacto, ambos vehículos continuaron su trayectoria hacia el noroeste.

Figura 11. Marcas de neumático sobre la calzada, vista desde Bernardo de Irigoyen hacia la intersección. Fuente: JST, 2023

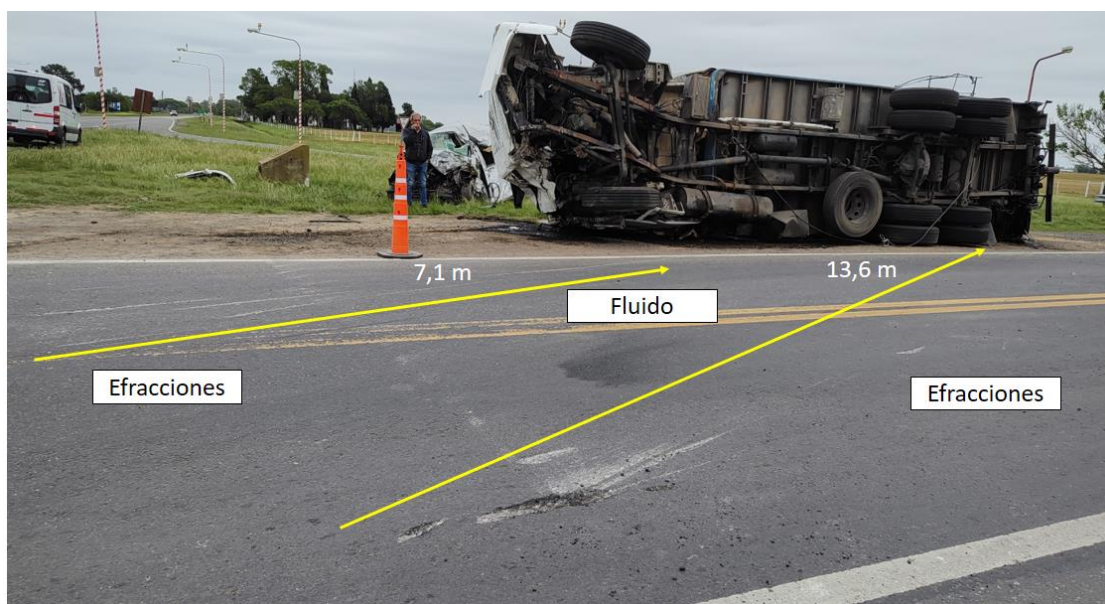
El camión rígido realizó una rototraslación y volcó. En su trayectoria posimpacto dejó marcas de efracción sobre la calzada. El vehículo tuvo su posición final sobre la banquina contigua al carril con sentido de circulación norte-sur de la Ruta Provincial 10, con sus ruedas hacia el borde de carril y su parte frontal hacia la intersección.

Figura 12. Marcas de efracciones sobre la calzada y posición final del Vehículo 1. Vista hacia Gálvez (oeste). Fuente: JST, 2023

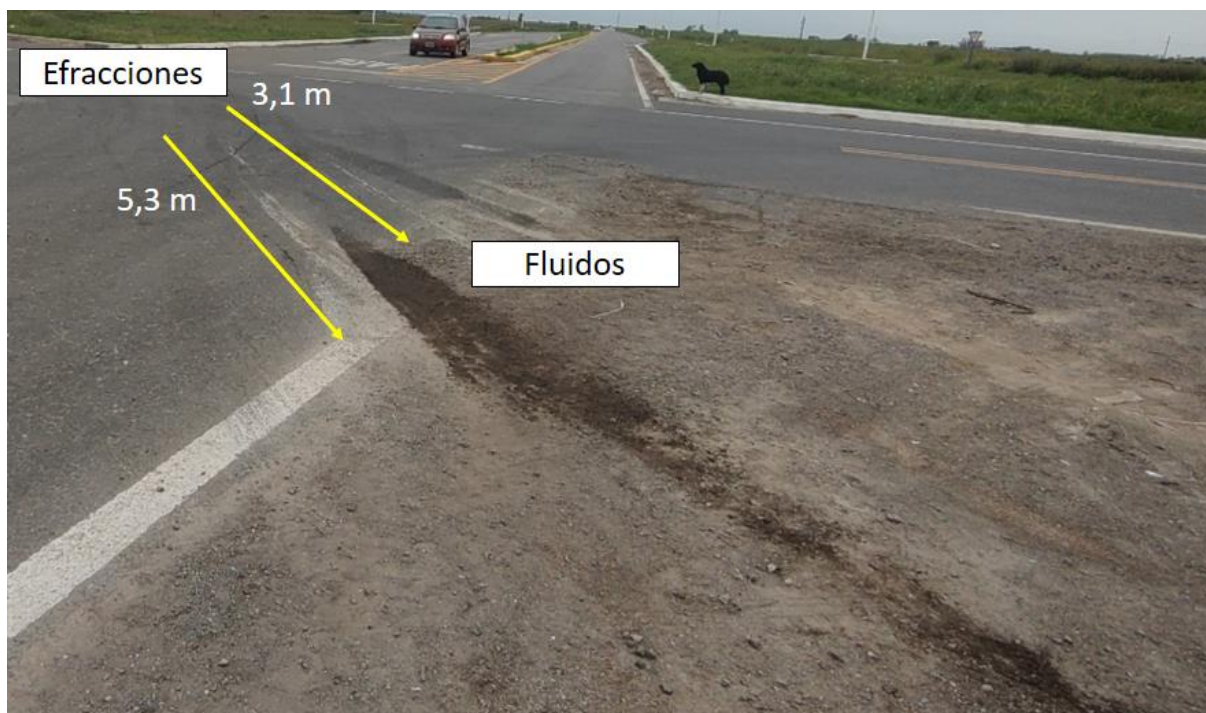
En cuanto al vehículo utilitario, luego del impacto, realizó una rototraslación y dejó marcas de efracción sobre la calzada. La posición final del vehículo (ver Figura 1) fue sobre el costado del camino, de manera oblicua, con su parte anterior hacia la intersección.

Figura 13. Marcas de efracciones sobre la calzada. Vista hacia Bernardo de Irigoyen (sur). Fuente: JST, 2023
