Informe preliminar

Título: 197. IP. Pasajeros. Colisión. Alcira. Córdoba

Fecha y hora: 6 de diciembre de 2023 20:20 (UTC-3)

Vehículos: 1 ómnibus doble piso y 1 maquinaria agrícola

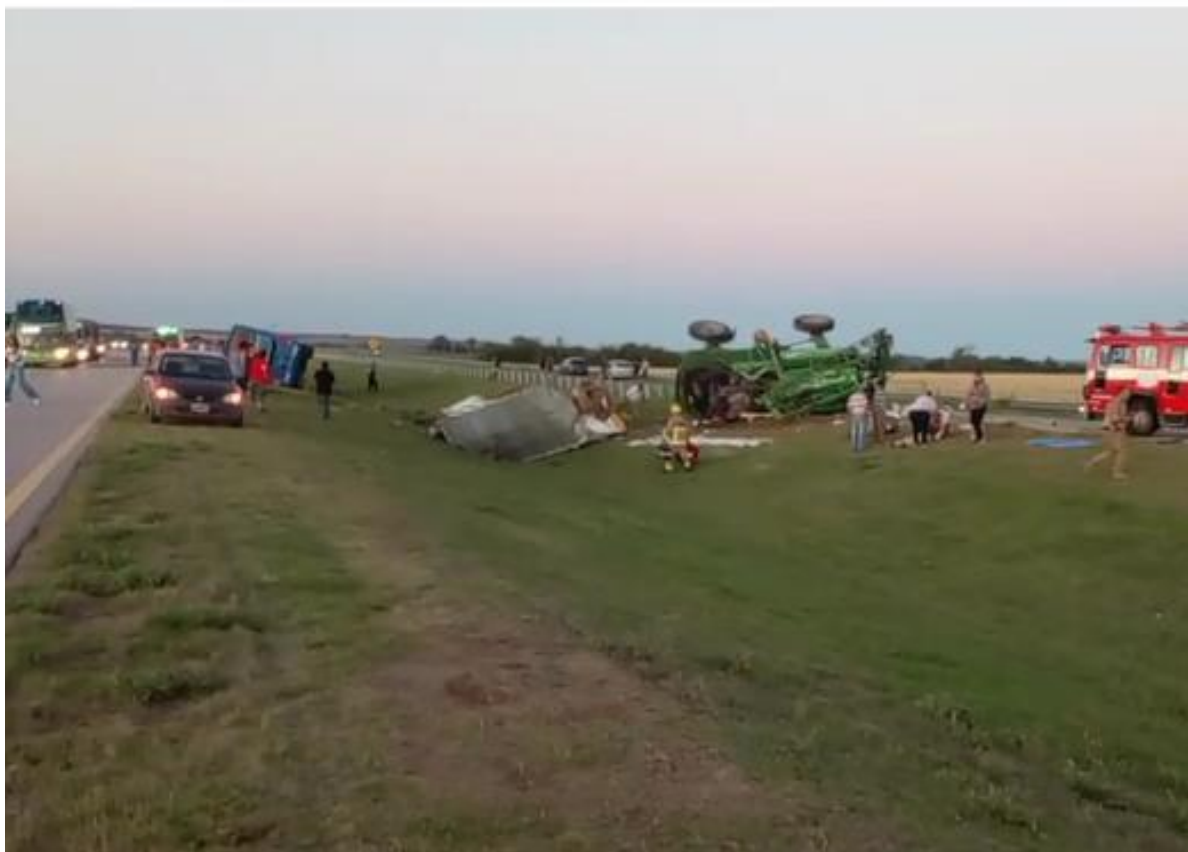
Figura 1. Posiciones finales del ómnibus y de la maquinaria agrícola. Fuente: [Radio Alcira Gigena, 2023, 2023](#)

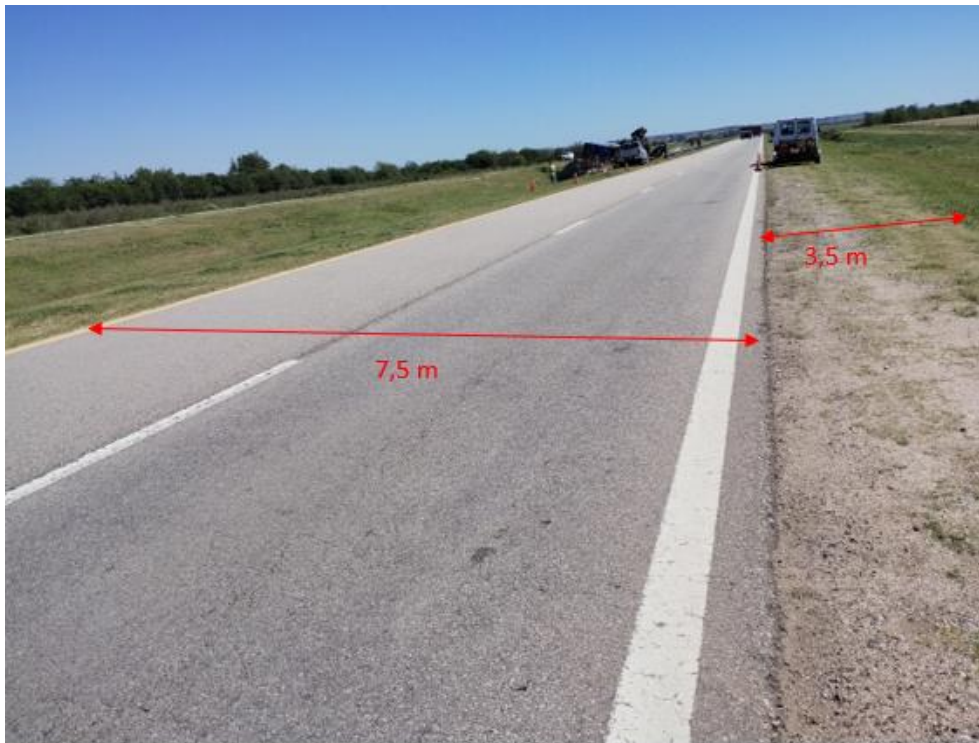
La calzada presenta un ancho aproximado de 7,5 m. Junto al borde izquierdo, se observó un cantero central de pasto, mientras que contiguo al carril derecho se observó una banquina asfaltada de 3,5 m.

Figura 3. Medidas y características de la vía donde ocurrió el suceso. Fuente: JST, 2023

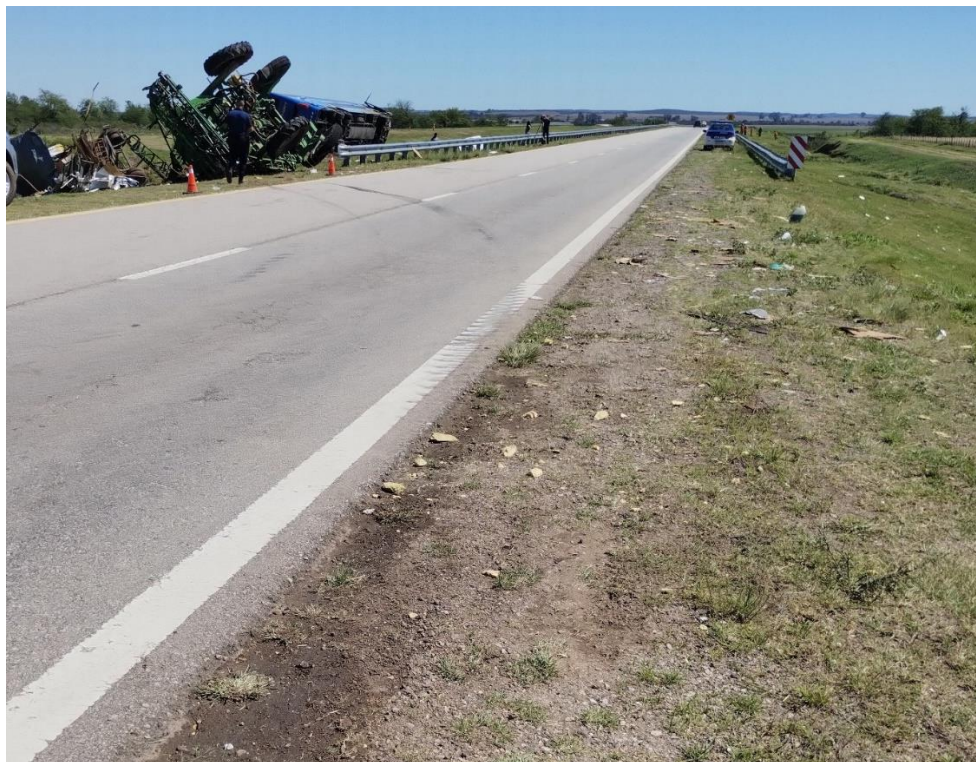
Respecto de la señalización horizontal, la calzada estaba delimitada por una línea blanca continua y línea blanca discontinua de separación de carriles. Como señalización vertical se observaron paneles de prevención (obstáculo rígido) al comienzo de la barrera de contención lateral situada en ambos lados de la calzada. El panel contiguo al cantero central fue desplazado de su lugar de origen a causa de la colisión.

Figura 4. Señalización horizontal y vertical de la vía donde ocurrió el suceso. Fuente: JST, 2023

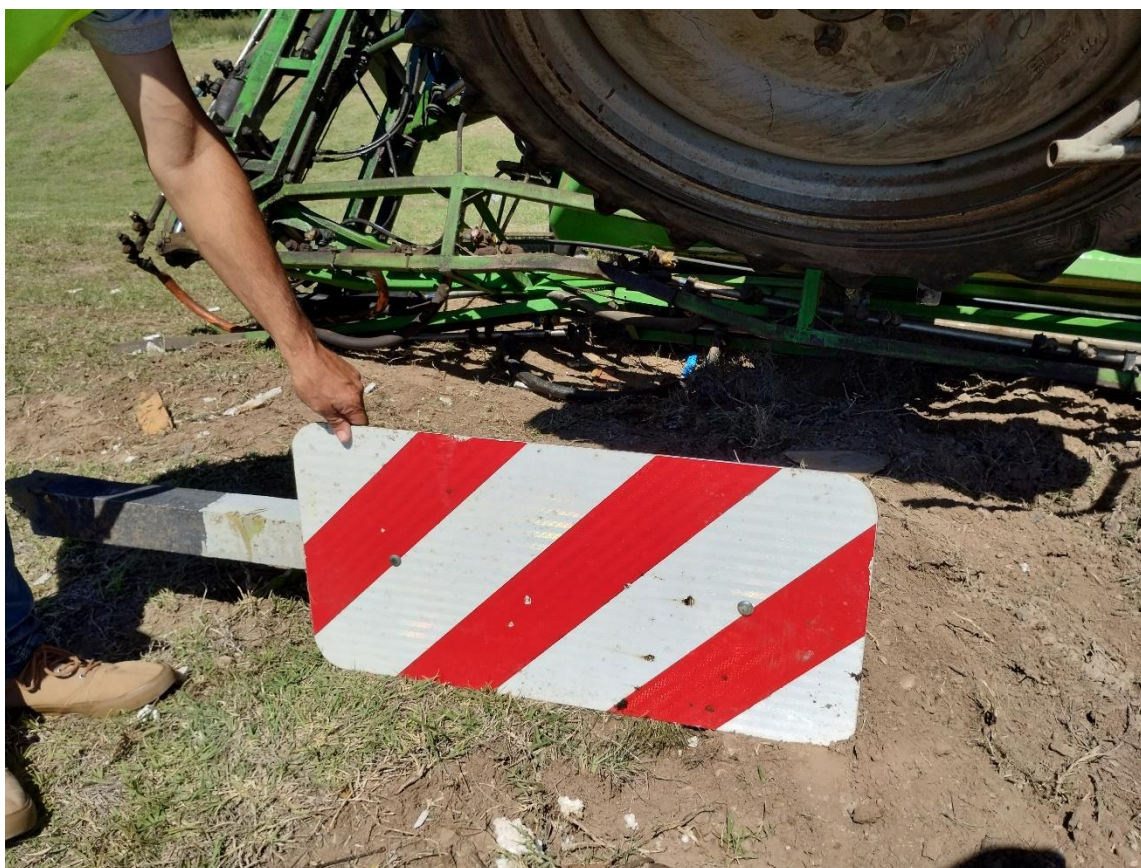
Figura 5. Panel de prevención (obstáculo rígido) desplazado de su ubicación a causa de la colisión.

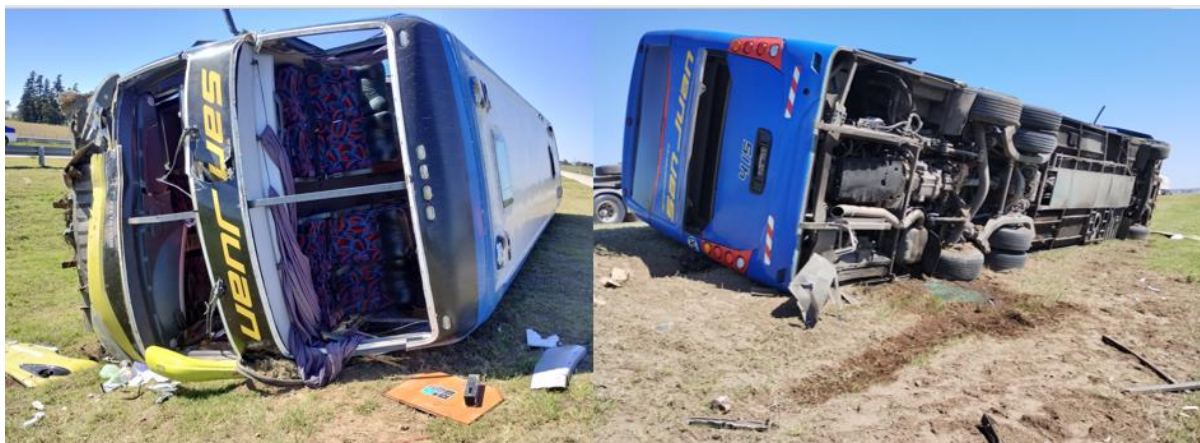
El ómnibus presentó daños en su parte anterior y lateral izquierdo con deformación de su estructura y rotura del parabrisas, paragolpes delantero, ambos espejos retrovisores, faros y ventana superior. No se pudo inspeccionar el lateral izquierdo del ómnibus debido a su posición durante el relevamiento.

Figura 7. Daños constatados sobre la unidad poscolisión. Fuente: JST, 2023

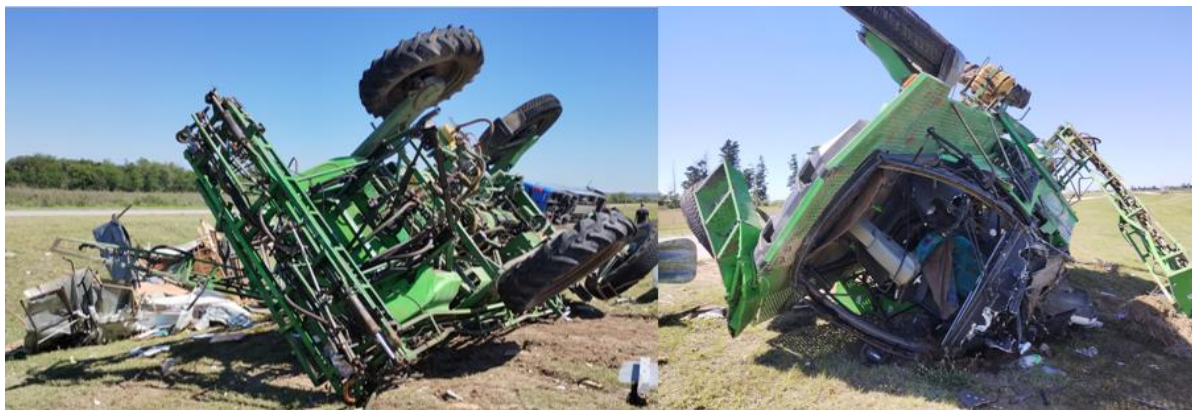
La maquinaria agrícola presentó daños en su parte anterior, posterior y lateral izquierdo con deformación de su estructura y rotura del parabrisas (Figura 8).

Figura 8. Daños constatados sobre el Vehículo 2 post colisión. Fuente: JST, 2023

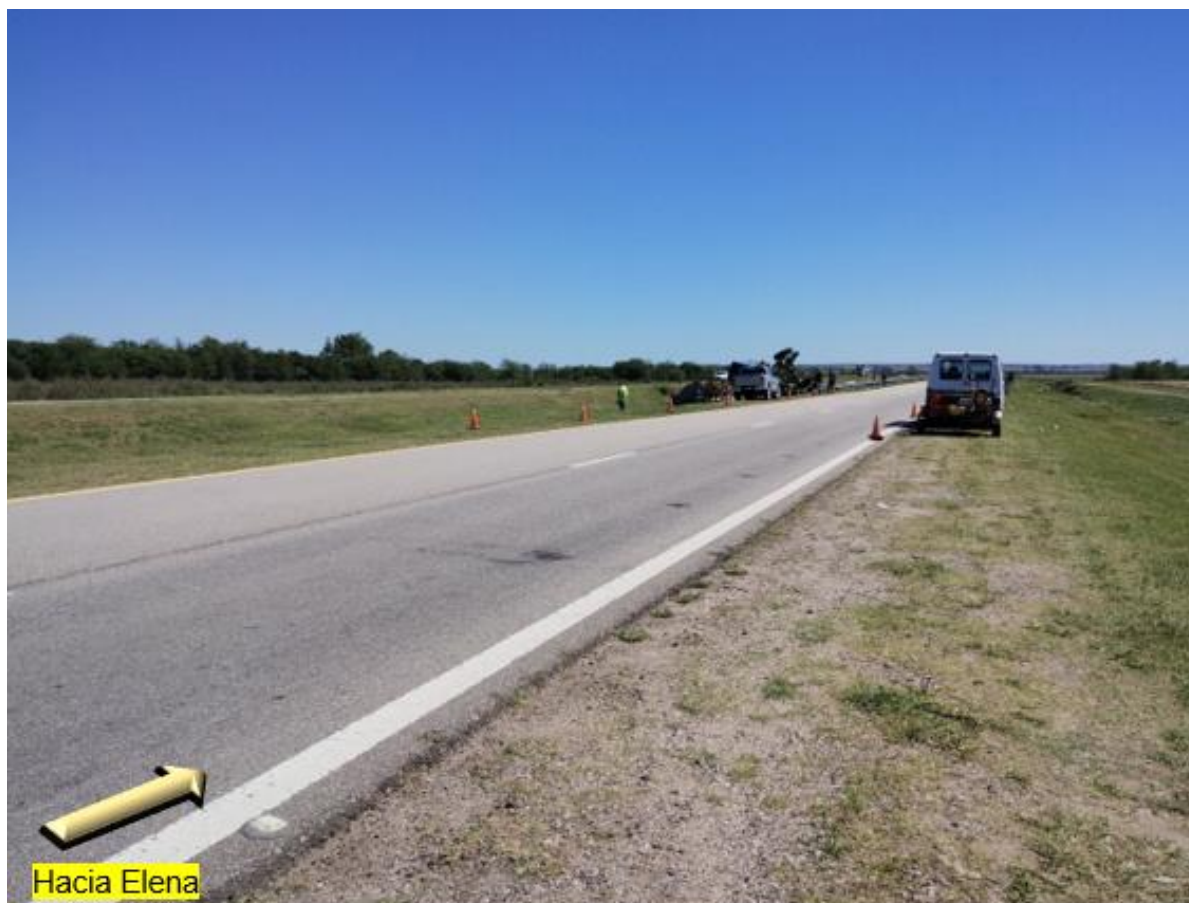
Figura 9. Vía y sentido de circulación de ambos vehículos momentos previos de la colisión. Fuente: JST, 2023

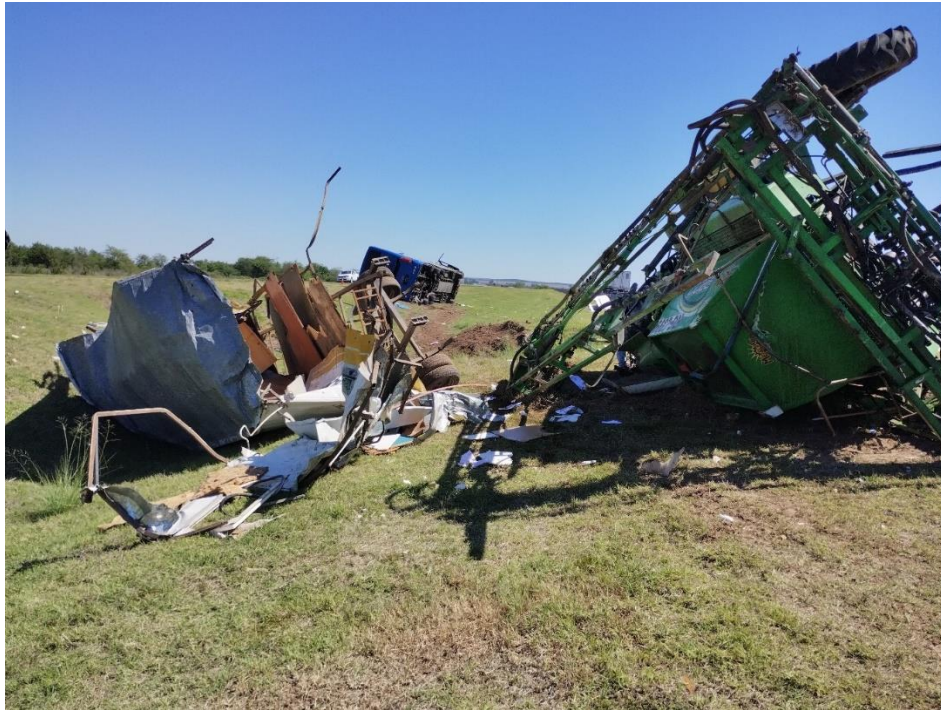
Luego de la colisión, el Vehículo 1 se desplazó hacia adelante y hacia a su izquierda, según su sentido de marcha original. Ingresó al cantero central, donde se desplazó con sentido hacia Elena y volcó sobre su lateral izquierdo, concluyendo con su frente orientado hacia Elena (norte).

Por otro lado, el Vehículo 2 derrapó hacia adelante y hacia su izquierda de acuerdo a su sentido de marcha original. Ingresó al cantero central y volcó, concluyendo sobre el cantero y parcialmente sobre el carril interno.

Figura 10. Posición final de ambos vehículos separados por una distancia de 42 metros. Fuente: JST, 2023

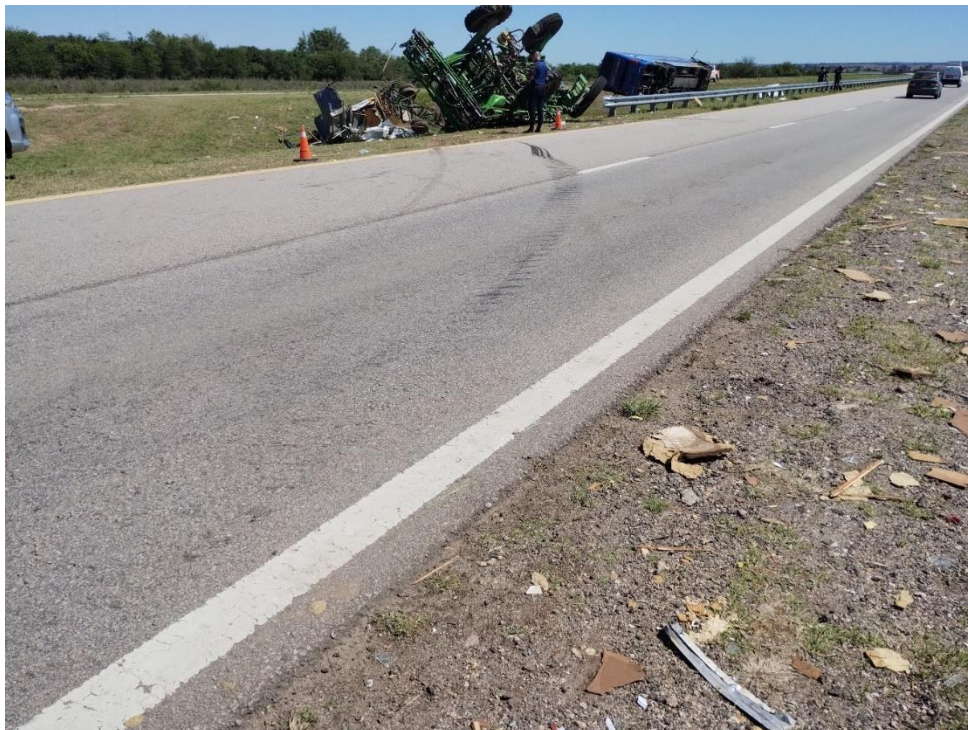
Figura 11. Huellas de derrape correspondientes con la trayectoria poscolisión del Vehículo 2 y posición final de ambas unidades. Fuente: JST, 2023

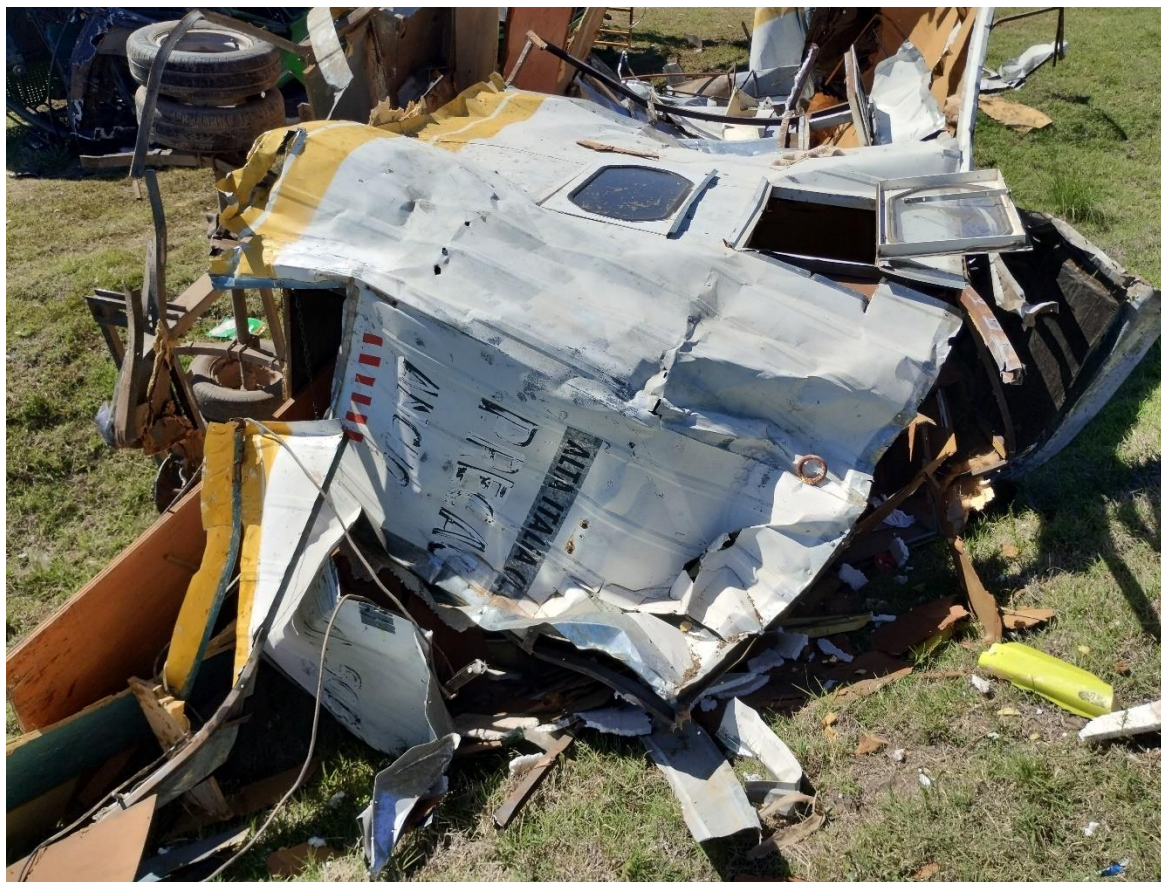
En la casilla rodante transportada se observó la falta de elementos lumínicos y reflectivos (Figura 12).

Figura 12. Casilla rodante donde se observó la falta de elementos lumínicos y reflectivos. Fuente: JST, 2023
