Informe preliminar

Título: 198. IP. Pasajeros. Colisión. Monte Castro. CABA

Fecha y hora: 11 de diciembre de 2023 9:34 (UTC-3)

Vehículos: 1 ómnibus urbano, 1 vehículo particular tipo SUV

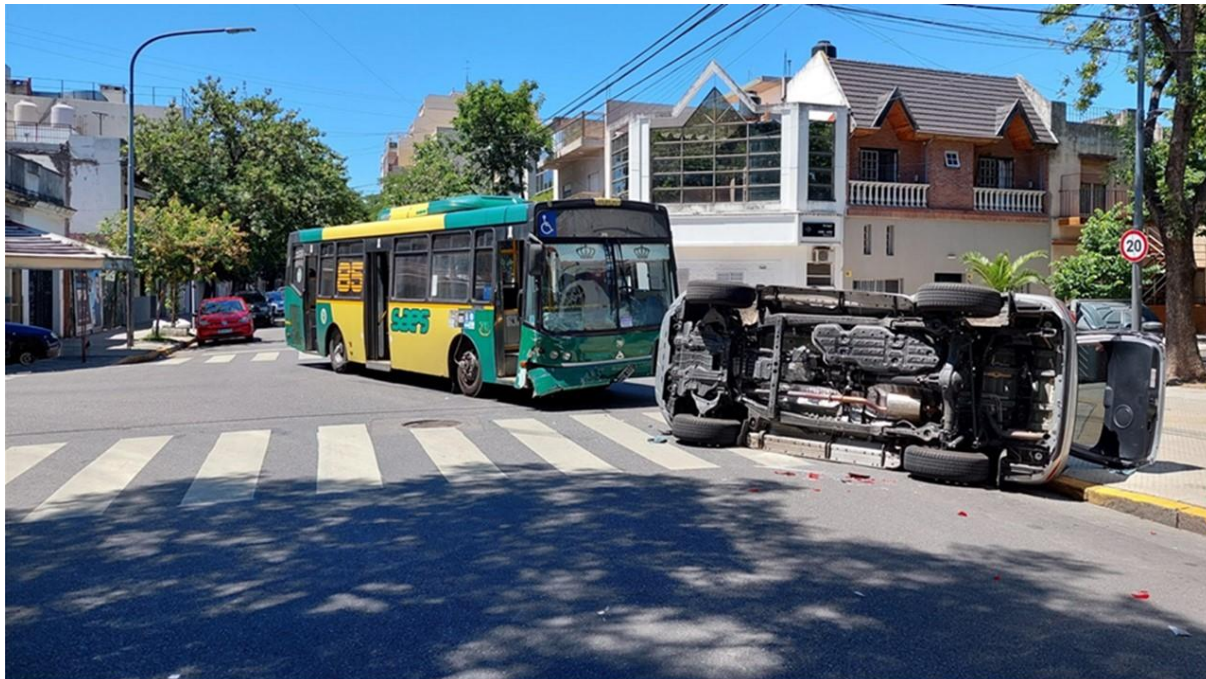
Figura 1. Posiciones finales de los vehículos. Fuente: JST, 2023

La posición final del Vehículo 1 se encontró sobre el centro de la intersección, su sector anterior orientado hacia la ochava oeste y próximo a la senda peatonal que conecta las ochavas norte y este. El Vehículo 2 finalizó sobre dicha senda peatonal, próximo a la acera norte de la calle Arregui, volcado sobre su lateral derecho.

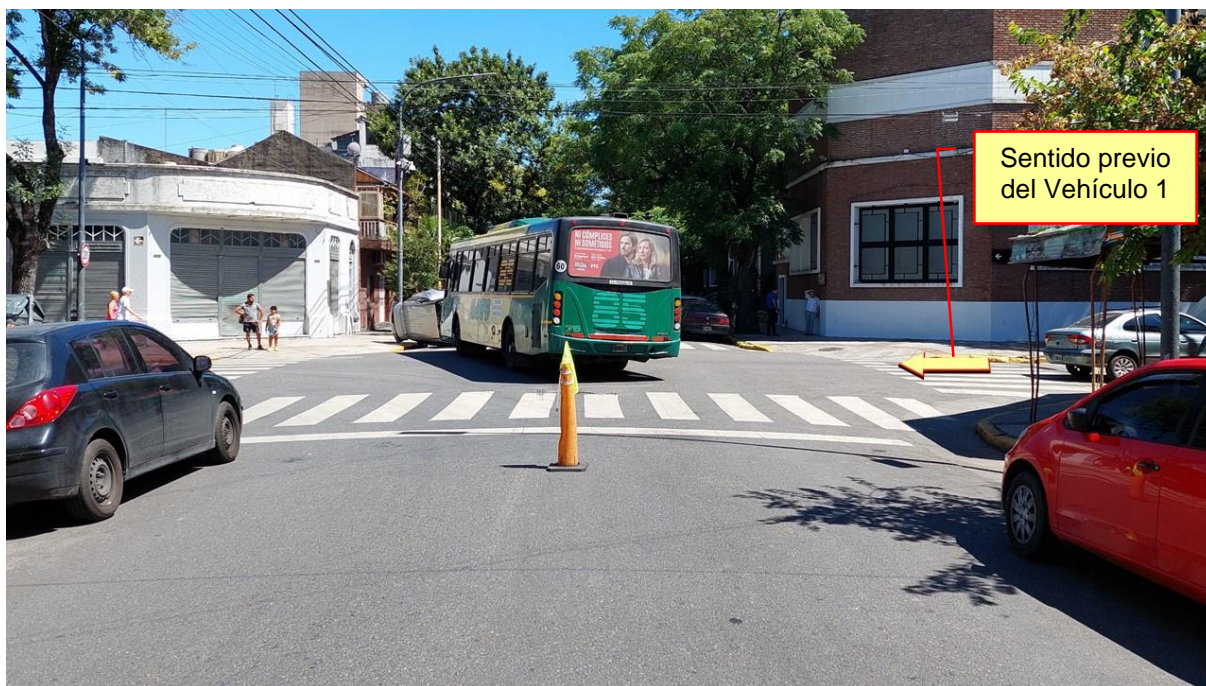
La calle Sanabria presenta una configuración recta y un único sentido de circulación hacia el noroeste, desde la calle Lascano hacia la calle Santo Tomé, con un ancho entre aceras de 10,6 m.

Figura 3. Vista desde la calle Sanabria, previo a la intersección. Fuente: JST, 2023

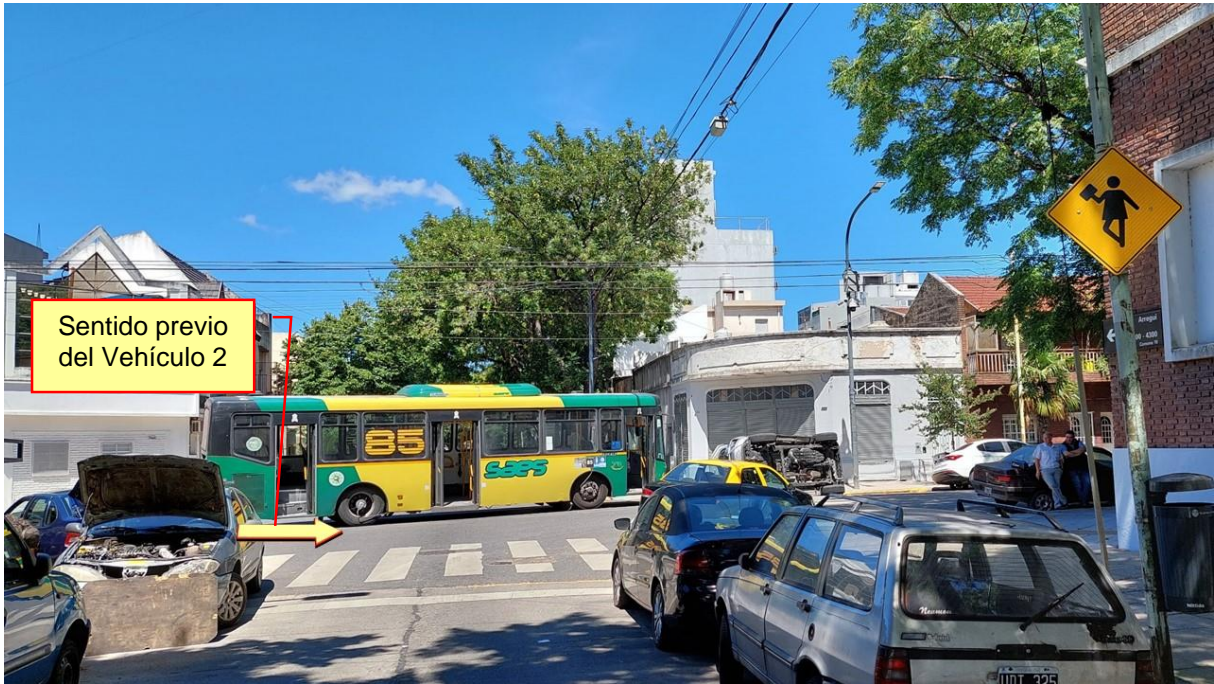
La calle Arregui presenta una configuración recta y un único sentido de circulación hacia el sudoeste, desde la calle Gualaguaychú hacia la calle Segurola, con un ancho de 9,20 m entre aceras.

Figura 4. Vista desde la calle Arregui, previo a la intersección. Fuente: JST, 2023. Fuente: JST, 2023

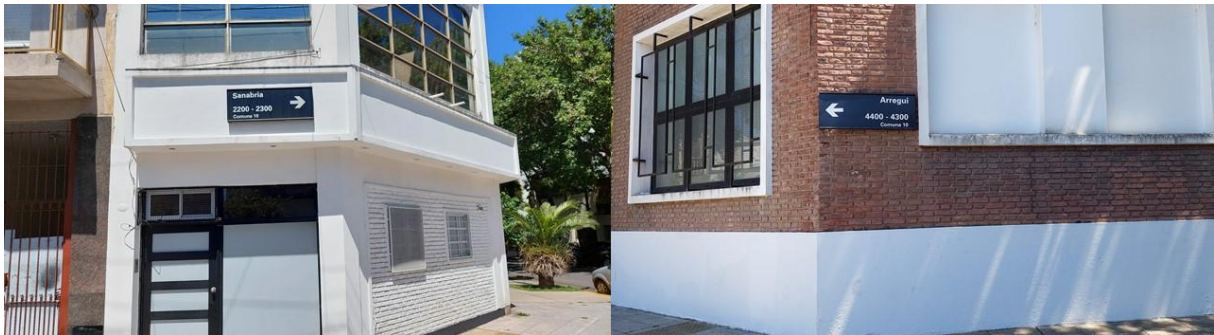
Figura 5. Señalización vertical de calles y alturas. Fuente: JST, 2023

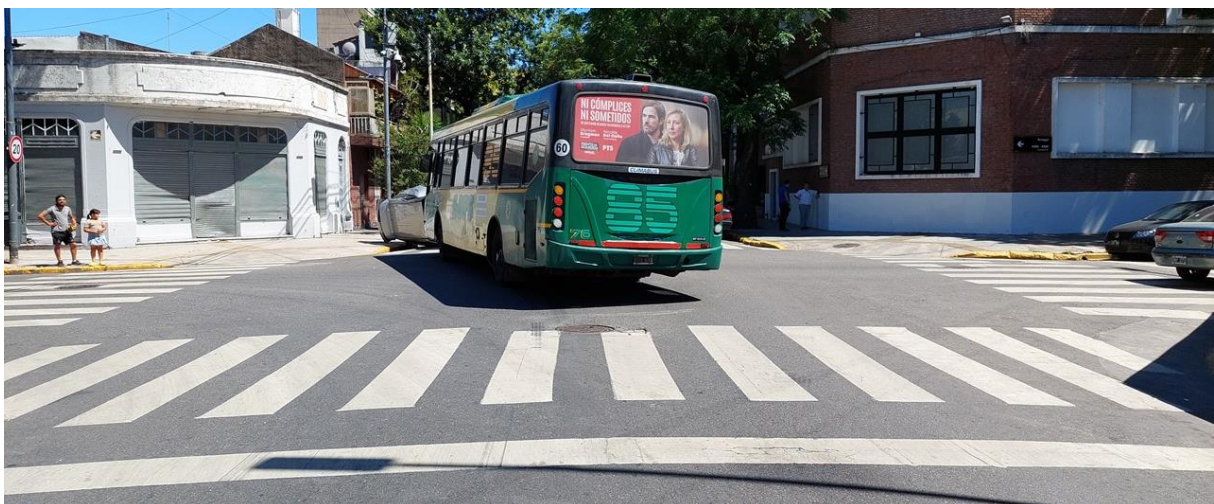
Figura 6. Señalización horizontal urbana de línea de detención y senda peatonal. Fuente: JST, 2023

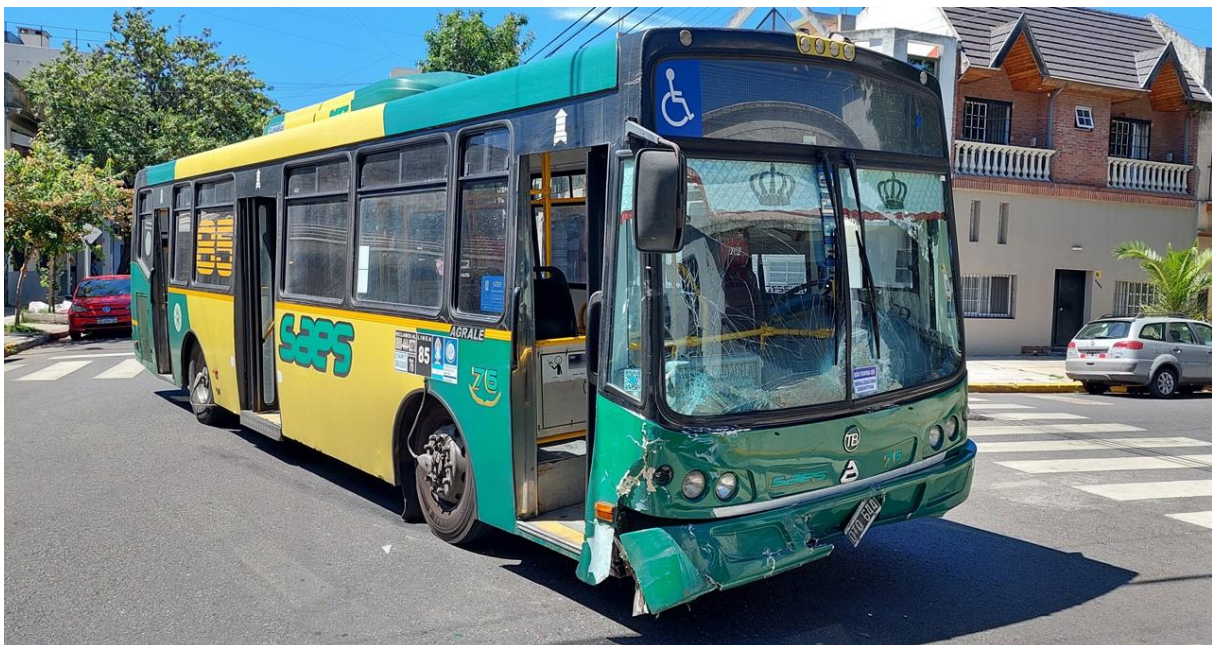
Daños en el sector anterior con mayor incidencia en el tercio derecho, con una fuerza actuante con sentido hacia el sector posterior. Deformación de paragolpes extremo derecho y parabrisas.

Figura 8. Daños producto de la colisión con el Vehículo 2. Fuente: JST, 2023

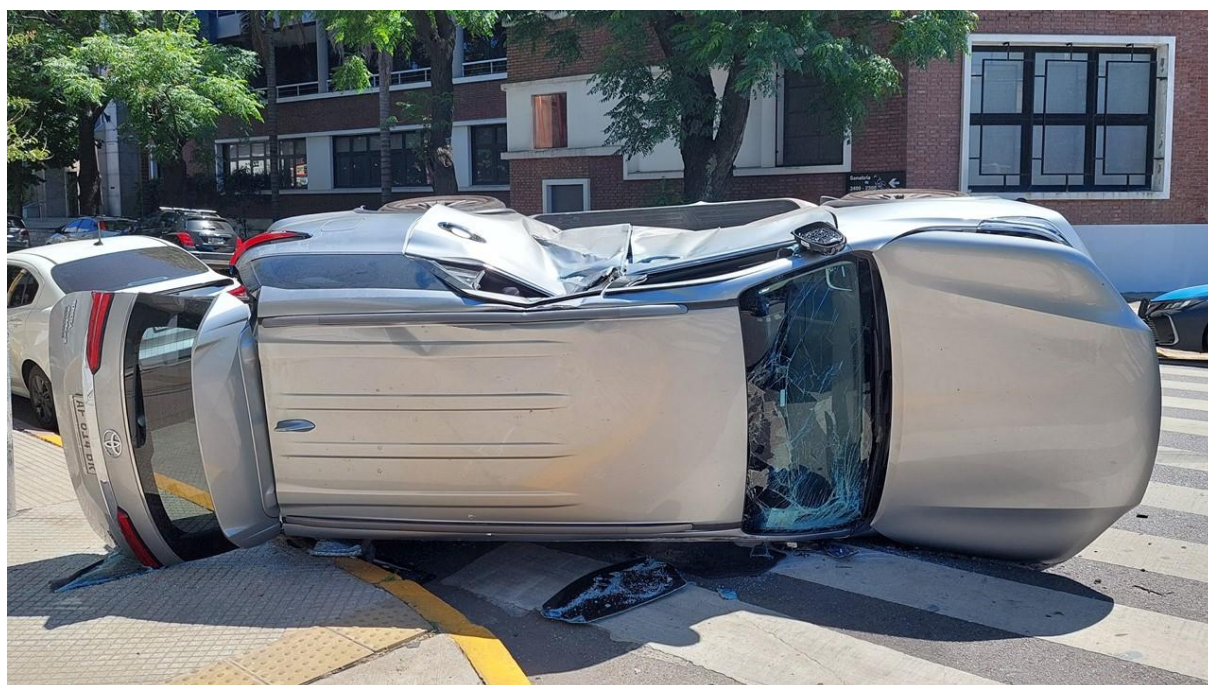
Deformación y rotura de puertas izquierdas, ventanillas, espejos retrovisores laterales, techo y parabrisas producto de la colisión con el Vehículo 1. Las deformaciones del lateral derecho se produjeron por el contacto con la calzada luego del vuelco.

Figura 9. Daños producto de la colisión y posterior vuelco. Fuente: JST, 2023

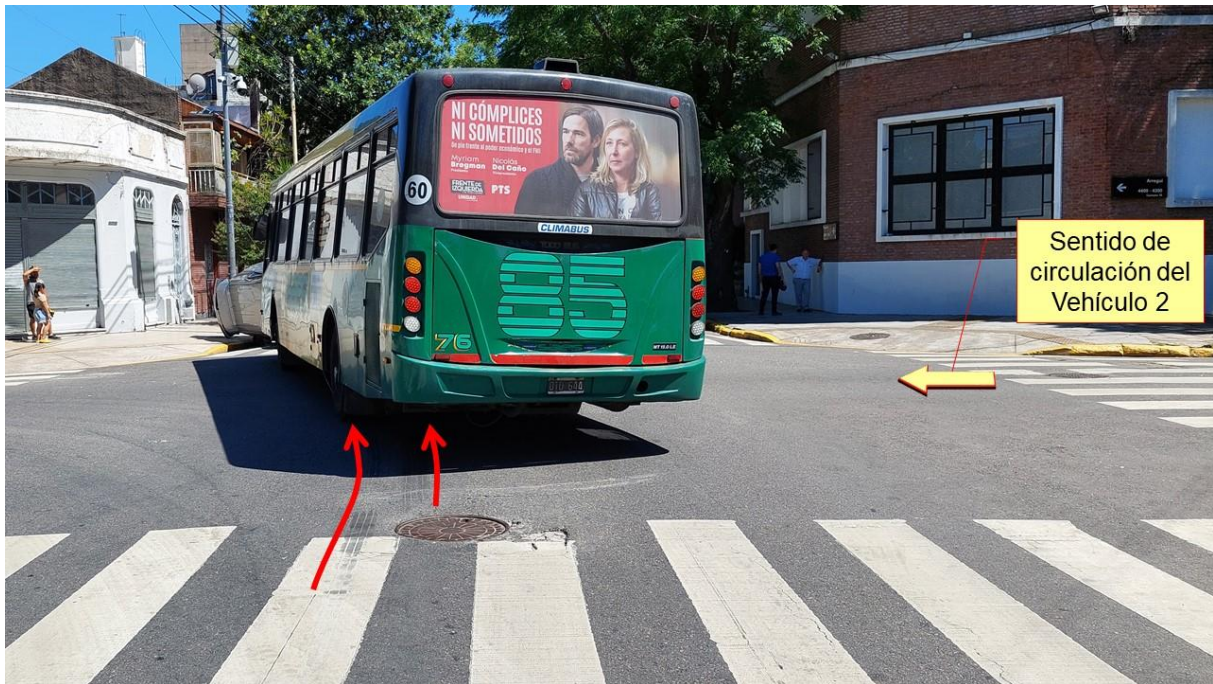
Previo a la zona de colisión, se observó una huella de frenado de 6 m de largo, correspondiente al neumático dual trasero izquierdo del Vehículo 1, otra de 4,8 m, correspondiente al neumático delantero izquierdo, y la restante del neumático delantero derecho de 4 m, generadas producto de la maniobra defensiva realizada por el conductor. La huella perteneciente al neumático delantero izquierdo presentó, a 90 cm de su inicio, un cambio de sentido que determinó la zona de colisión.

Figura 10. Inicio huella preimpacto neumático trasero izquierdo del Vehículo 1. Fuente: JST, 2023

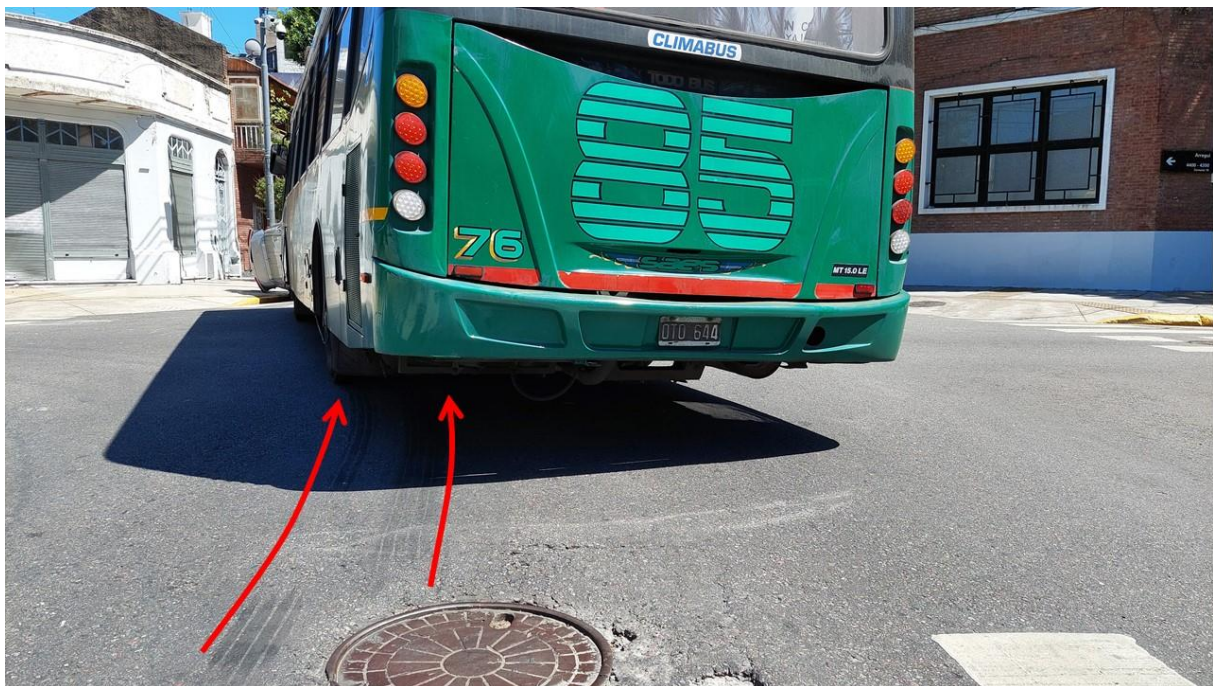
Figura 11. Continuación de las huellas de frenada preimpacto del Vehículo 1. Fuente: JST, 2023

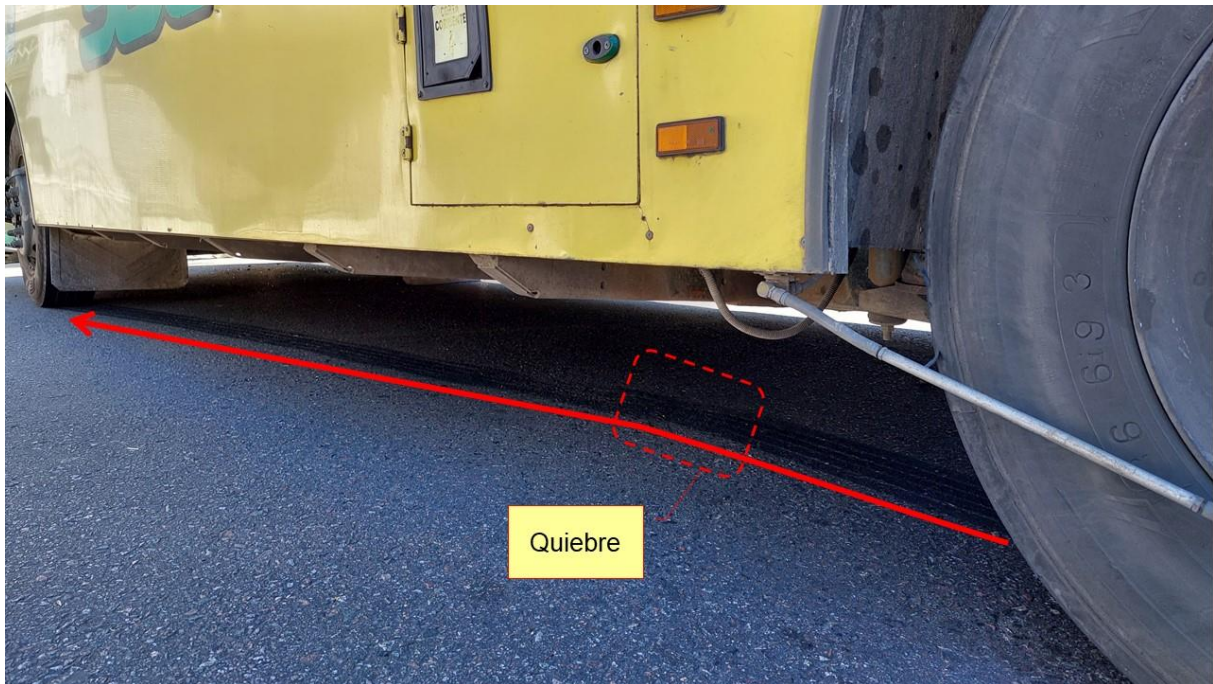
Sobre la calle Sanabria circulaba el Vehículo 1 y sobre la calle Arregui circulaba el Vehículo 2. Cuando ambos vehículos se encontraban próximos al centro teórico de la intersección, el Vehículo 1 impactó con su sector frontal derecho al lateral izquierdo del Vehículo 2. Lo expresado quedó determinado por el quiebre en la finalización de la huella de frenado preimpacto del Vehículo 1 y las deformaciones de los vehículos.

Figura 12. Quiebre de la huella de frenado del neumático delantero izquierdo que indica la zona de impacto. Fuente: JST, 2023

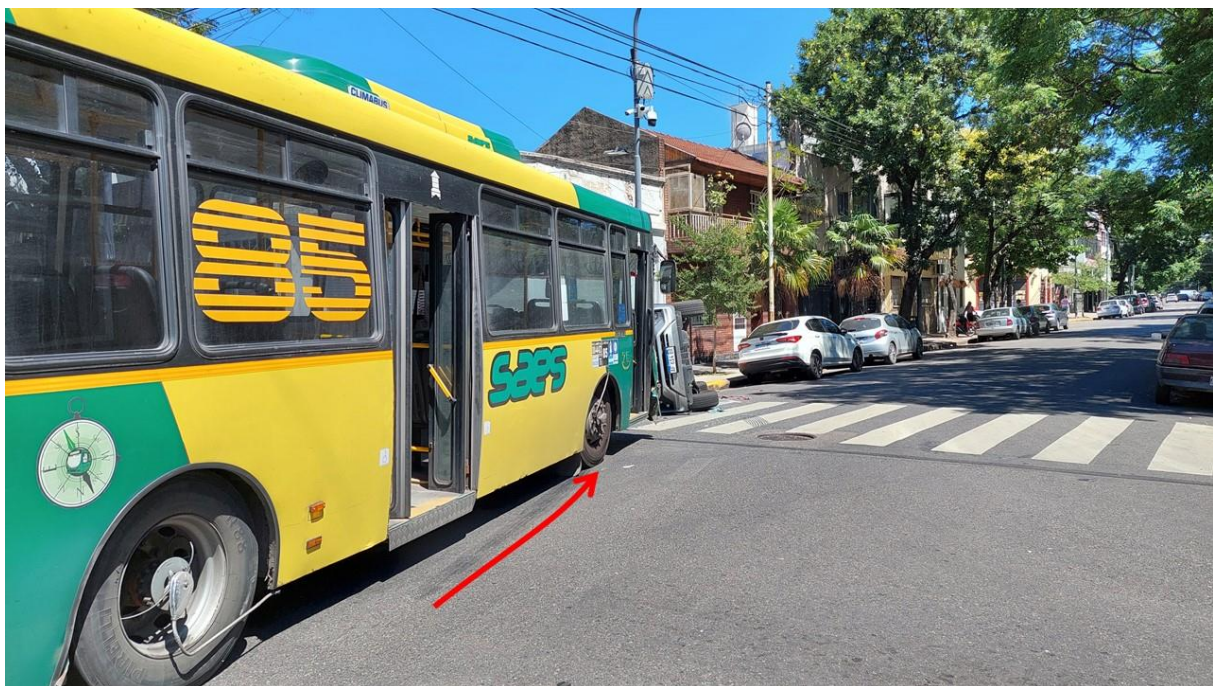
Figura 13. Huella del neumático delantero derecho del Vehículo 1. Fuente: JST, 2023

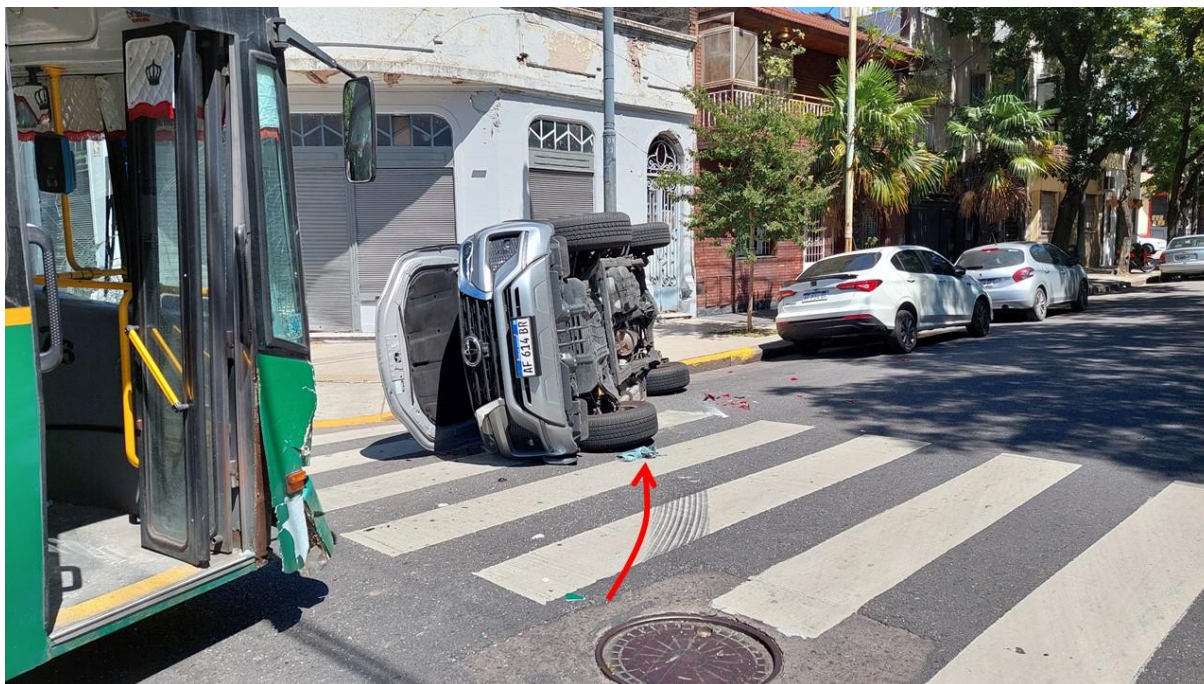
Luego del impacto, el Vehículo 1 rotó hacia su izquierda, se desplazó en sentido hacia la ochava oeste por un espacio de 3,9 m y detuvo su marcha. Producto de la colisión, el Vehículo 2 rotó hacia su izquierda, se desplazó también en sentido hacia la ochava oeste y volcó hacia el lateral derecho. Esta trayectoria posimpacto quedó evidenciada por la huella de tipo brochazo.

Figura 14. Posición final y huella posimpacto del Vehículo 2. Fuente: JST, 2023

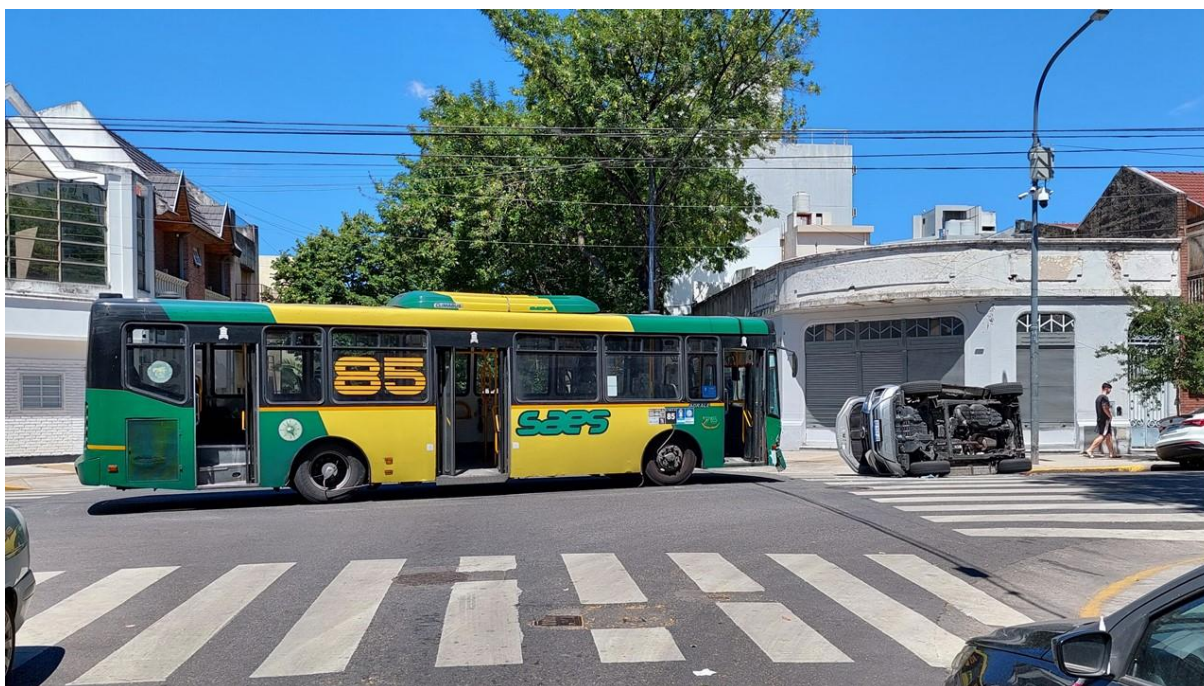
Figura 15. Posiciones finales de los vehículos, vista desde la calle Arregui. Fuente: JST, 2023
