Informe preliminar

Expediente: EX-2023-149849306- -APN-DNISAU#JST

Título: 199. IP. Pasajeros y cargas. Colisión y vuelco. Palermo. CABA

Dirección Nacional de Investigación de Sucesos Automotores

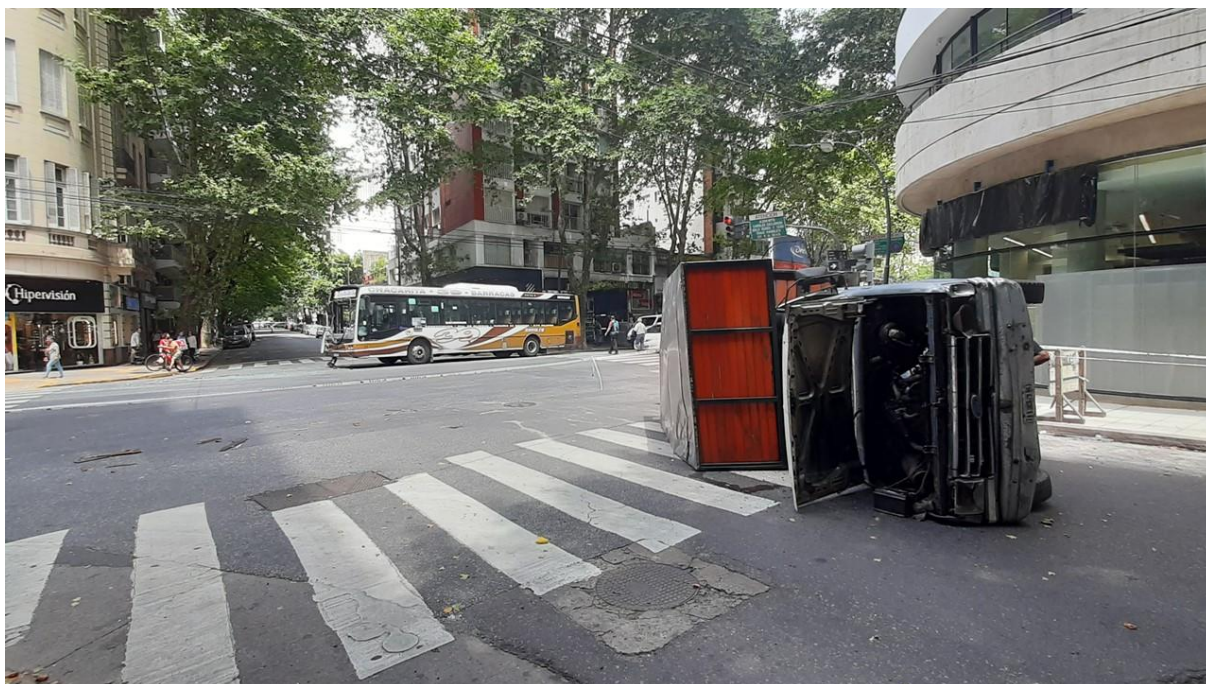
hacia Julián Álvarez y una camioneta pick up (Vehículo 2) que circulaba por Aráoz desde Güemes hacia Arenales. Luego del impacto, el Vehículo 2 volcó. Como consecuencia del accidente se registraron tres personas lesionadas, daños en los vehículos y daños en la vía.

Figura 1. Posiciones finales de los vehículos 1 y 2. Fuente: JST, 2023

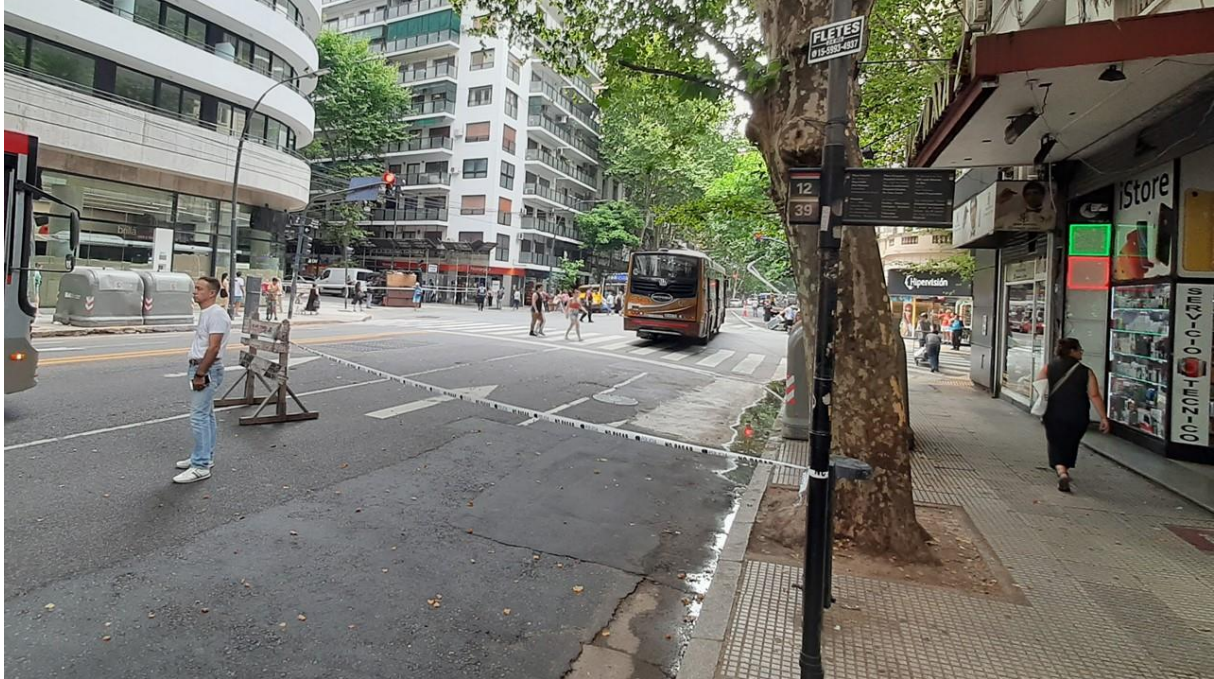
Para la mano con sentido hacia el barrio de Julián Álvarez, se relevó señalización horizontal y vertical presente en la zona del suceso. Entre ellas, doble línea amarilla continua separadora de sentidos de circulación, líneas blancas discontinuas separadoras de carriles que se transforman en continuas previo a la intersección, flecha simple recta en carriles, línea transversal de detención y senda peatonal.

Figura 3. Características de la avenida Santa Fe en el sentido hacia el barrio de Julián Álvarez y cartel de detención para el ascenso y descenso de pasajeros. Fuente: JST, 2023

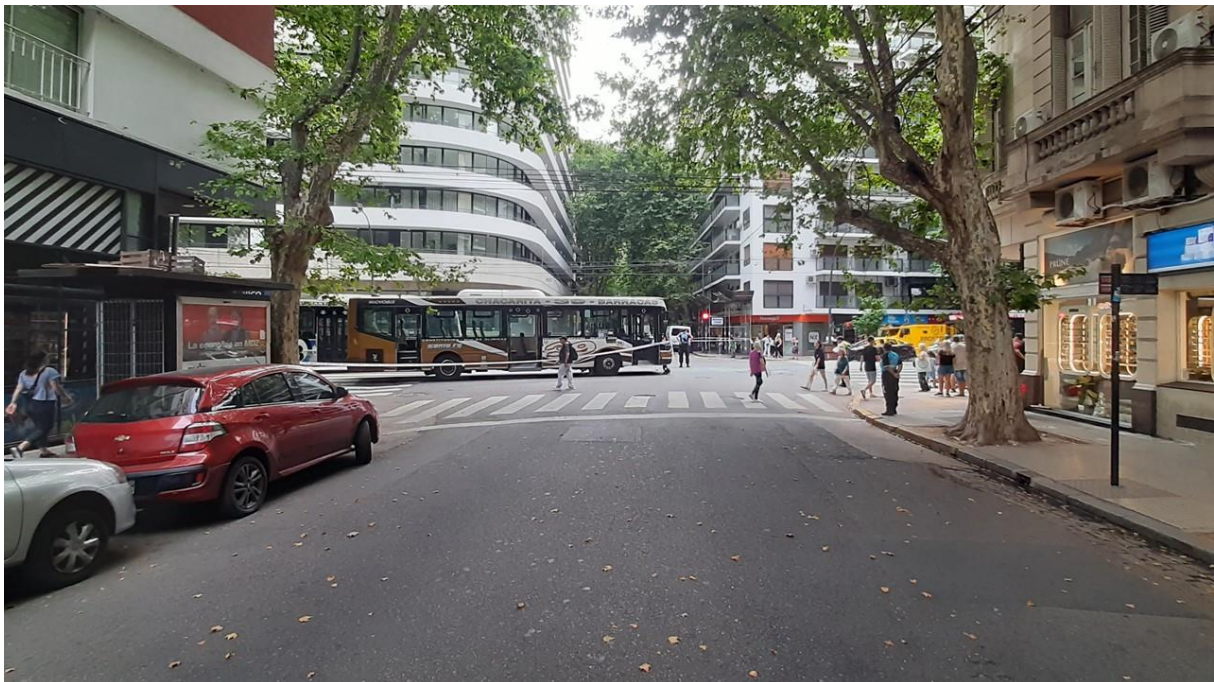
La calle Aráoz presenta un sentido de circulación, desde la calle Güemes hacia la calle Arenales. La calzada presenta un ancho entre aceras de 10 m, y como señalización horizontal se relevó línea transversal de detención y senda peatonal.

Figura 4. Características de la calle Aróz en el sentido hacia la calle Arenales. Fuente: JST, 2023

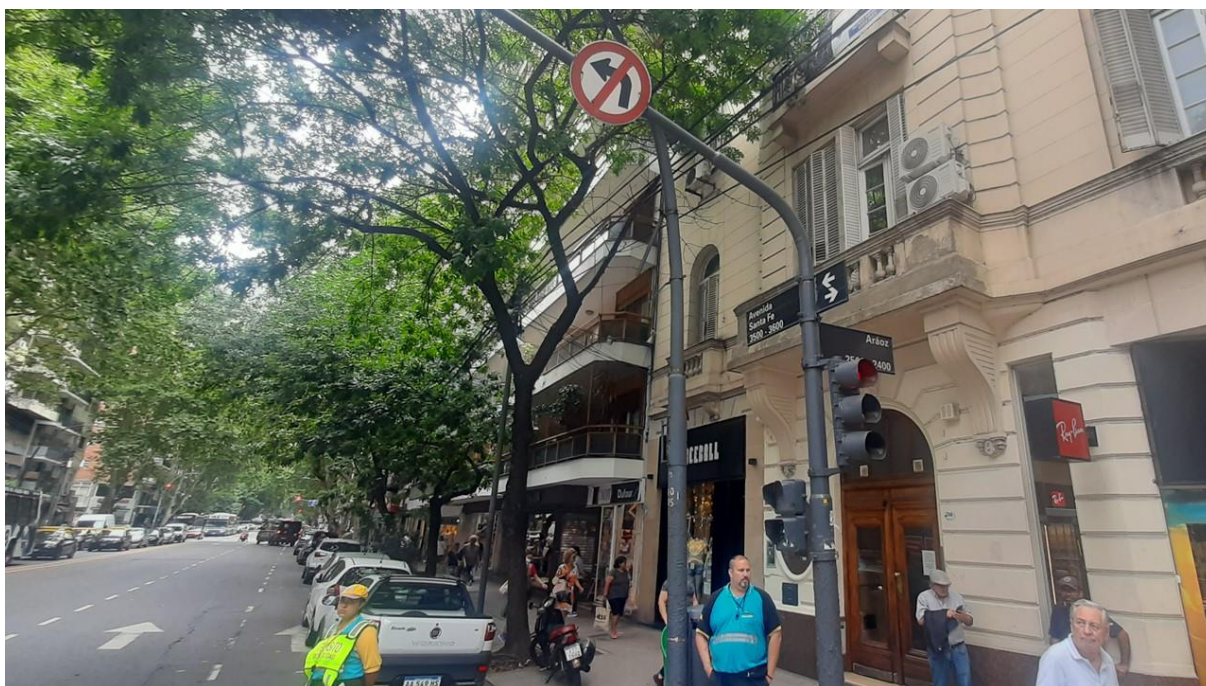
Cómo señalización vertical la intersección cuenta con carteles nomencladores de vías de circulación con flecha de sentido del tránsito. Para la avenida Santa Fe se relevó

indicador de sector de detención de ómnibus para ascenso y descenso de pasajeros y cartel de prohibido girar a la izquierda. La intersección se encuentra semaforizada.

Figura 5. Señalización vertical y lumínica en la intersección. Fuente: JST, 2023

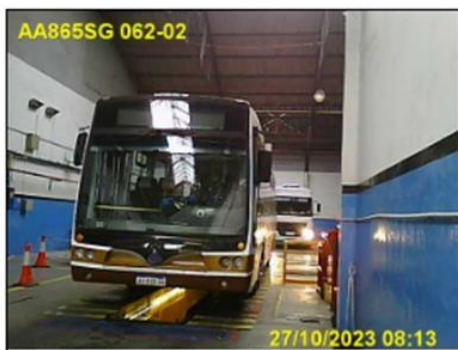
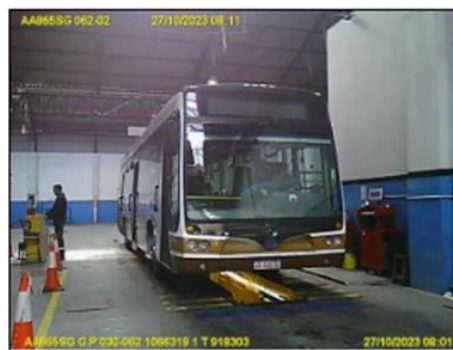
Código	Gravedad	Descripción	Observaciones
030401	L	Sistema de frenos > Prueba del Sistema de Freno > Fuerza de Frenada Parásita superior a 1kN. Excepto doble tracción en tándem no desacoplable.	200 EJE
10010202	L	Letreros e Indicadores > Letreros e Indicadores Exteriores > Círculo de Velocidad Máxima > Estado deficiente y/o ubicación inadecuada del círculo de velocidad máxima	
10010302	L	Letreros e Indicadores > Letreros e Indicadores Exteriores > Placas o Bandas Retrorreflectivas > Estado deficiente y/o ubicación inadecuada

Figura 6. Fotovalidación del ómnibus dominio AA865SG al momento de la última revisión. Fuente: RTO, CENT, 2024

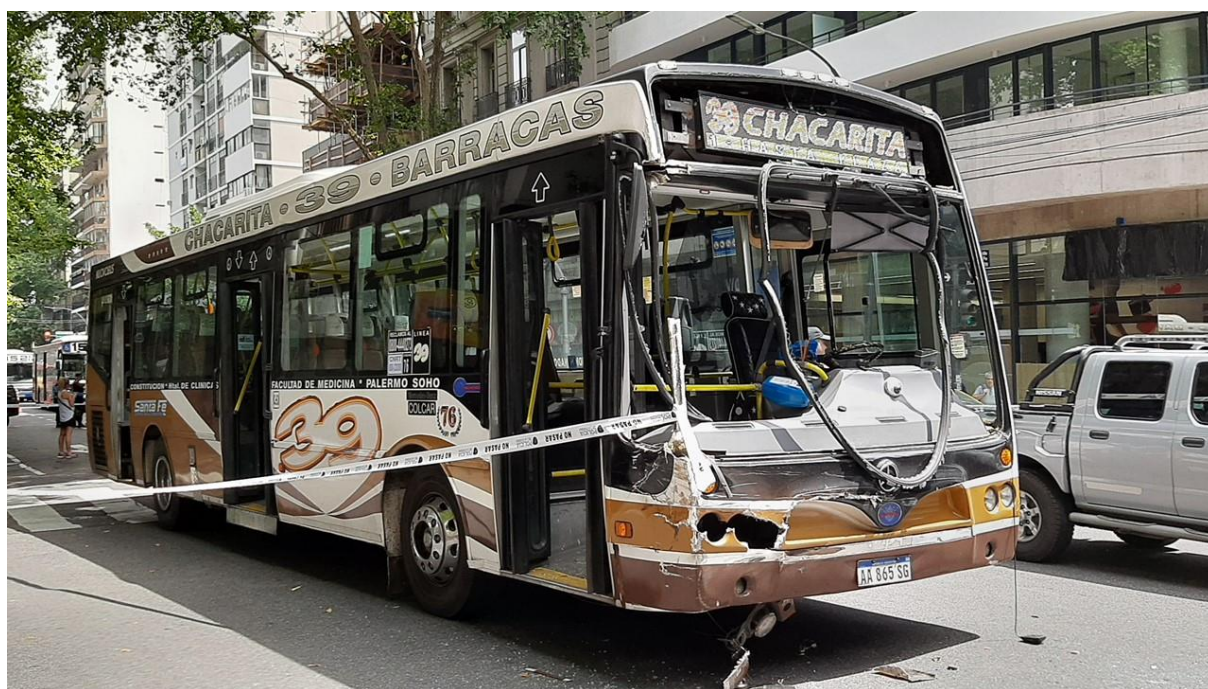
El Vehículo 1 presentó el desprendimiento del parabrisas, rotura del tercio central y derecho del sector anterior con desprendimiento de óptica, rotura de paragolpes, carrocería y parante.

Figura 7. Daños adquiridos por la colisión con el Vehículo 2. Fuente: JST, 2024

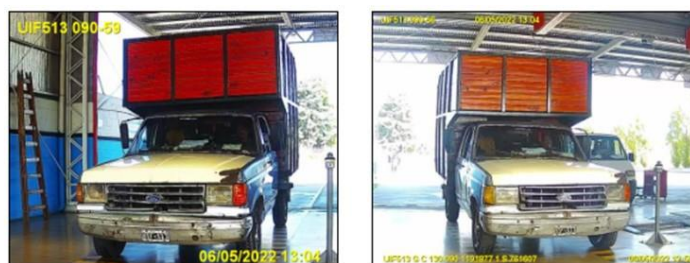
Código	Gravedad	Descripción	Observaciones
040503	L	Chasis > Motor Transmisión > Pérdidas de fluidos en el conjunto transmisión, sujeción	perdida de aceite
071201	L	Sistema Eléctrico > Sistema de Iluminación exterior - Luces de Retroceso > Faltante o no funcionamiento	
09010101	L	Carrocería > Exterior > Exterior General - Publicidad > Pintura en mal estado y/o presencia de corrosión	
09010202	L	Carrocería > Exterior > Paragolpes > Paragolpes en mal estado y/o con deformaciones	trasero
1507	L	Documentación > Descripción Libre	ADECUAR TIPO DE VEHICULO DNRPA

Figura 8. Fotovalidación de la camioneta *pick up* dominio UIF503 al momento de la última revisión.

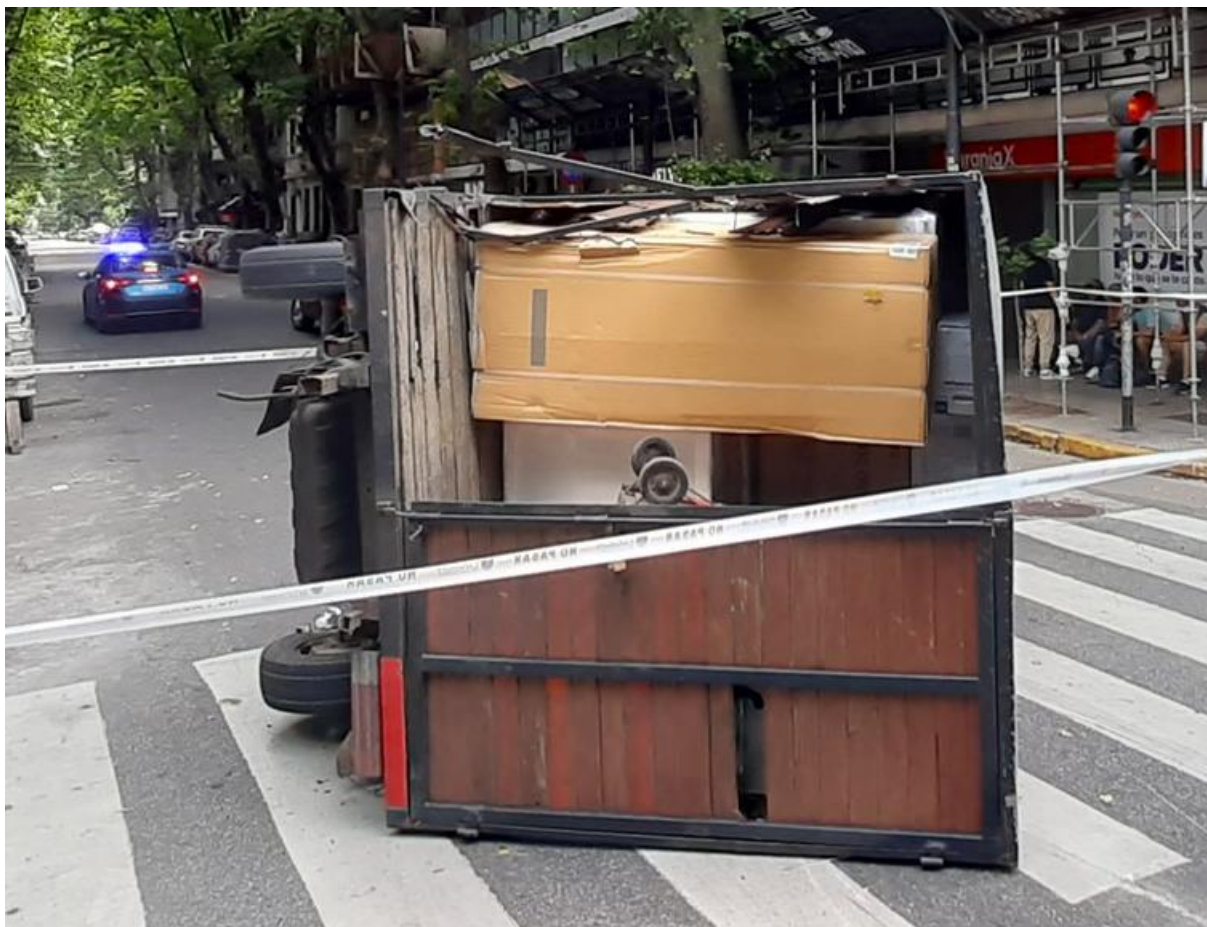
El Vehículo 2 adquirió daños en el sector anterior producto de la colisión con el Vehículo 1 y en el lateral derecho por el contacto con la calzada luego del vuelco en parte de la traslación posimpacto.

Figura 9. Pliegue de parantes y desprendimiento parcial de paneles del lateral izquierdo de la caja de carga. Fuente: JST, 2023

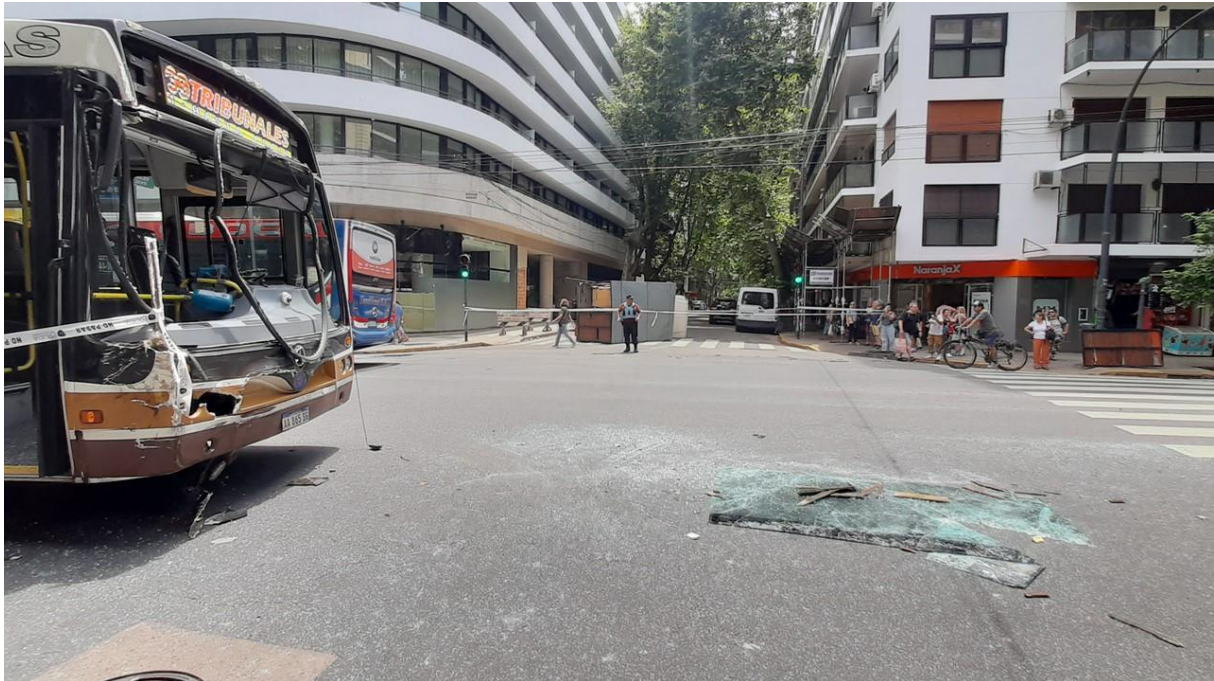
Sobre la avenida Santa Fe circulaba el Vehículo 1 con sentido hacia el barrio de Julián Álvarez y sobre la calle Aráoz circulaba el Vehículo 2. El impacto se produjo entre el sector frontal derecho del Vehículo 1 y el sector lateral izquierdo del Vehículo 2, cuando ambos atravesaban la intersección de las vías mencionadas. Lo expresado quedó determinado por el ángulo de colisión estimado a partir de las deformaciones de ambos vehículos y los restos de parabrisas y carrocería de ambos rodados sobre la calzada.

El Vehículo 2 finalizó sobre la senda peatonal sobre calle Aráoz posterior al cruce, volcado sobre su lateral derecho.

Figura 10. Restos de los vehículos sobre la calzada y posiciones finales de los rodados. Fuente: JST, 2023

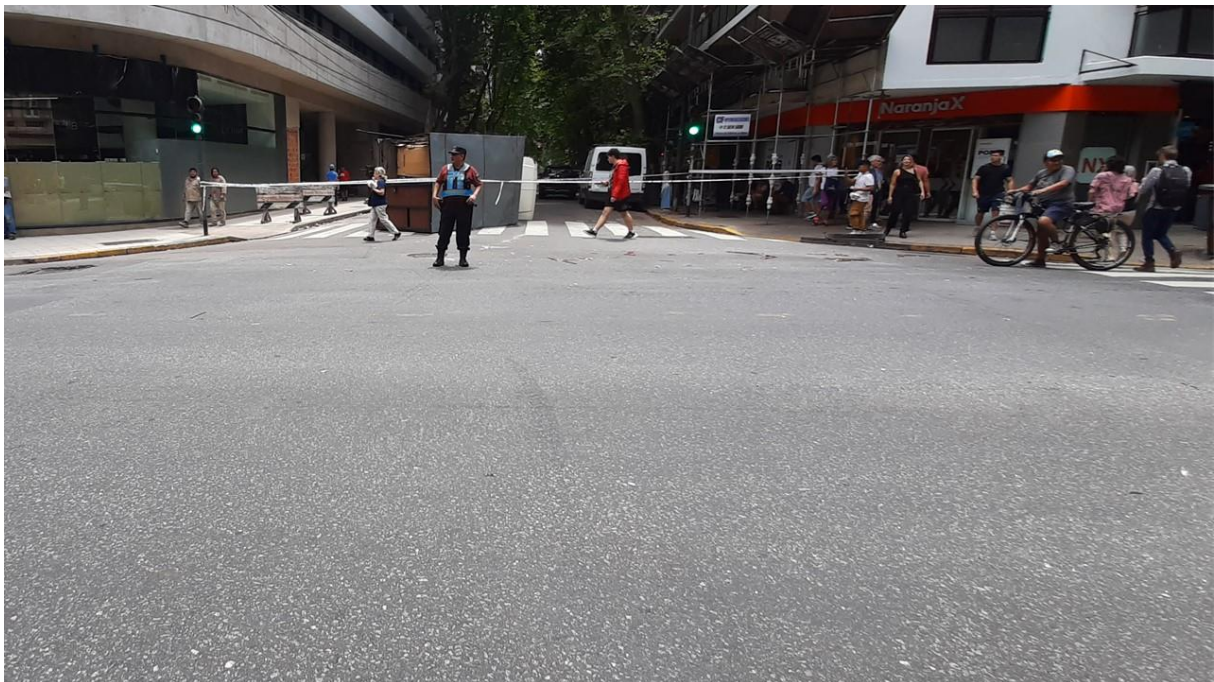
Luego del impacto, el Vehículo 1 se detuvo y finalizó en o muy próximo a la zona de colisión. El Vehículo 2 tras la colisión se desplazó en dirección hacia la calle Güemes por un espacio de 19,6 m. La trayectoria posimpacto quedó evidenciada por la ubicación de restos de vehículos, la huella de derrape que comenzó a 3,3 m, la huella de frenada que inició a 8 m y las efracciones posvuelco que comenzaron a 16,8 m.

Figura 11. Huella de derrape que imprimió el Vehículo 2 luego de la colisión. Fuente: JST, 2023

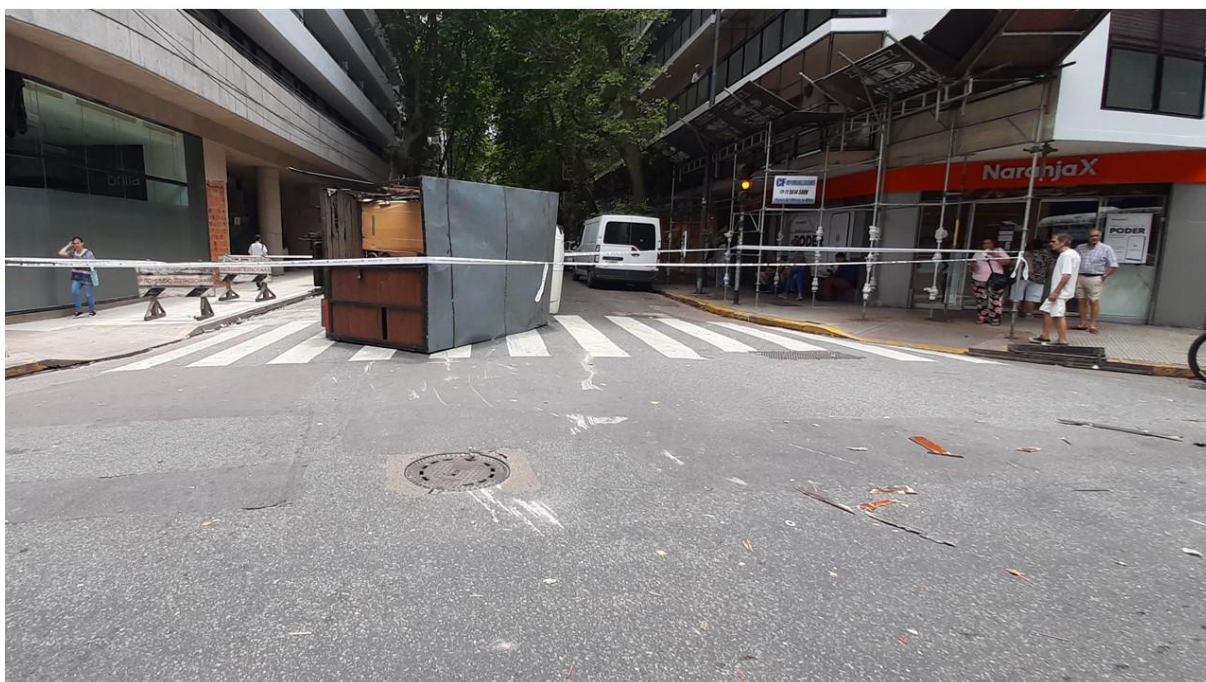
Figura 12. Efracciones generadas por el lateral derecho del Vehículo 2 durante su traslación posterior al vuelco. Fuente: JST, 2023
