Informe preliminar

Título: 201. IP. Cargas. Despiste. Alto Comedero. Jujuy

Fecha y hora: 20 de diciembre de 2023 4:00 (UTC-3)

Vehículos: camión rígido con acoplado

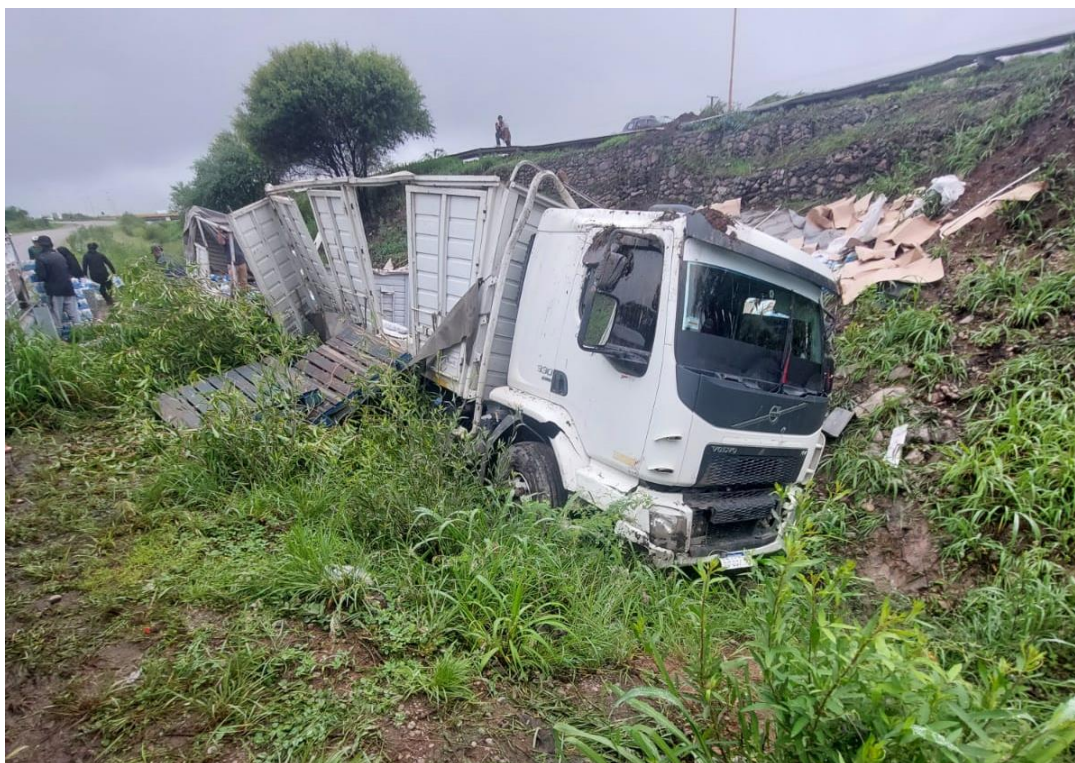
El 20 de diciembre de 2023 a las 4:00 aproximadamente, un camión con acoplado que circulaba de sur a norte por la Ruta Nacional 66, en el barrio Alto Comedero de la ciudad de San Salvador de Jujuy, por motivos que se encuentran bajo investigación, despistó hacia su derecha, salió de la vía principal y quedó detenido en el talud que separa físicamente la ruta de su colectora adyacente. Como resultado del accidente se registraron daños materiales en el vehículo, la infraestructura vial y pérdida parcial de la carga.

Figura 1. Posición final del camión con acoplado. Vista desde la colectora de la Ruta Nacional 66, del sentido de circulación hacia San Salvador de Jujuy. Fuente: JST, 2023

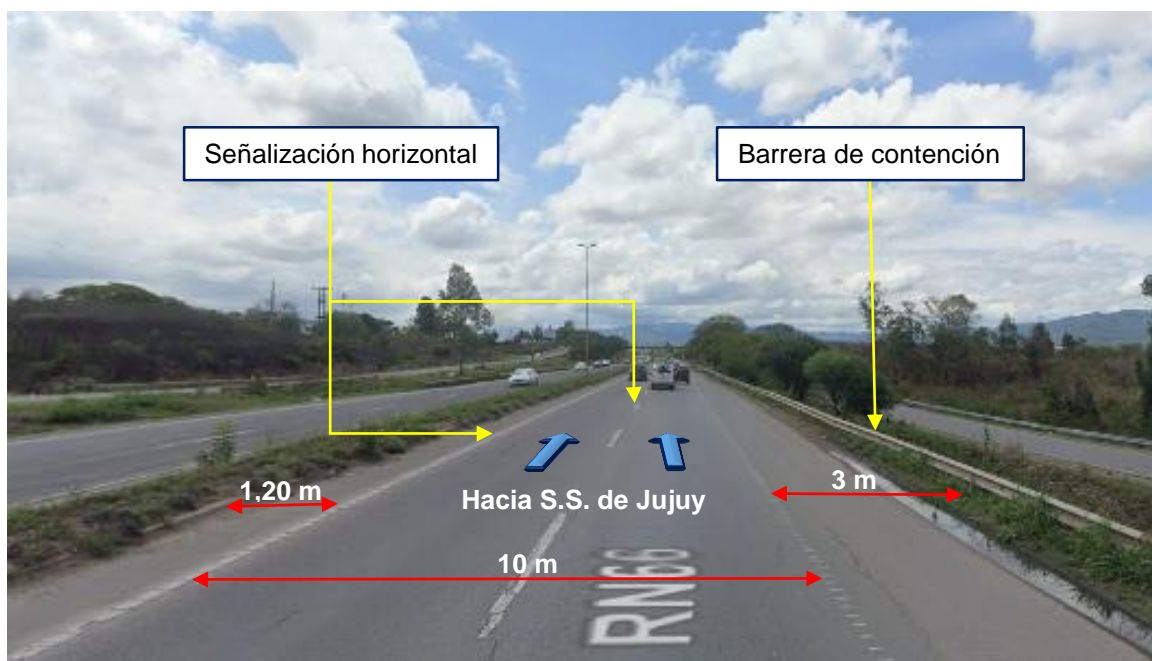
Señalización: en el tramo del sitio del suceso, la RN 66 presenta señalización horizontal que indica la división de carriles de circulación con una línea discontinua de color blanco y otra continua del tipo sonora-vibratoria en los bordes de calzada.

Figura 3. Demarcación de la vía de circulación en el tramo donde ocurrió el suceso. Fuente: [Google Street View](#), 2024

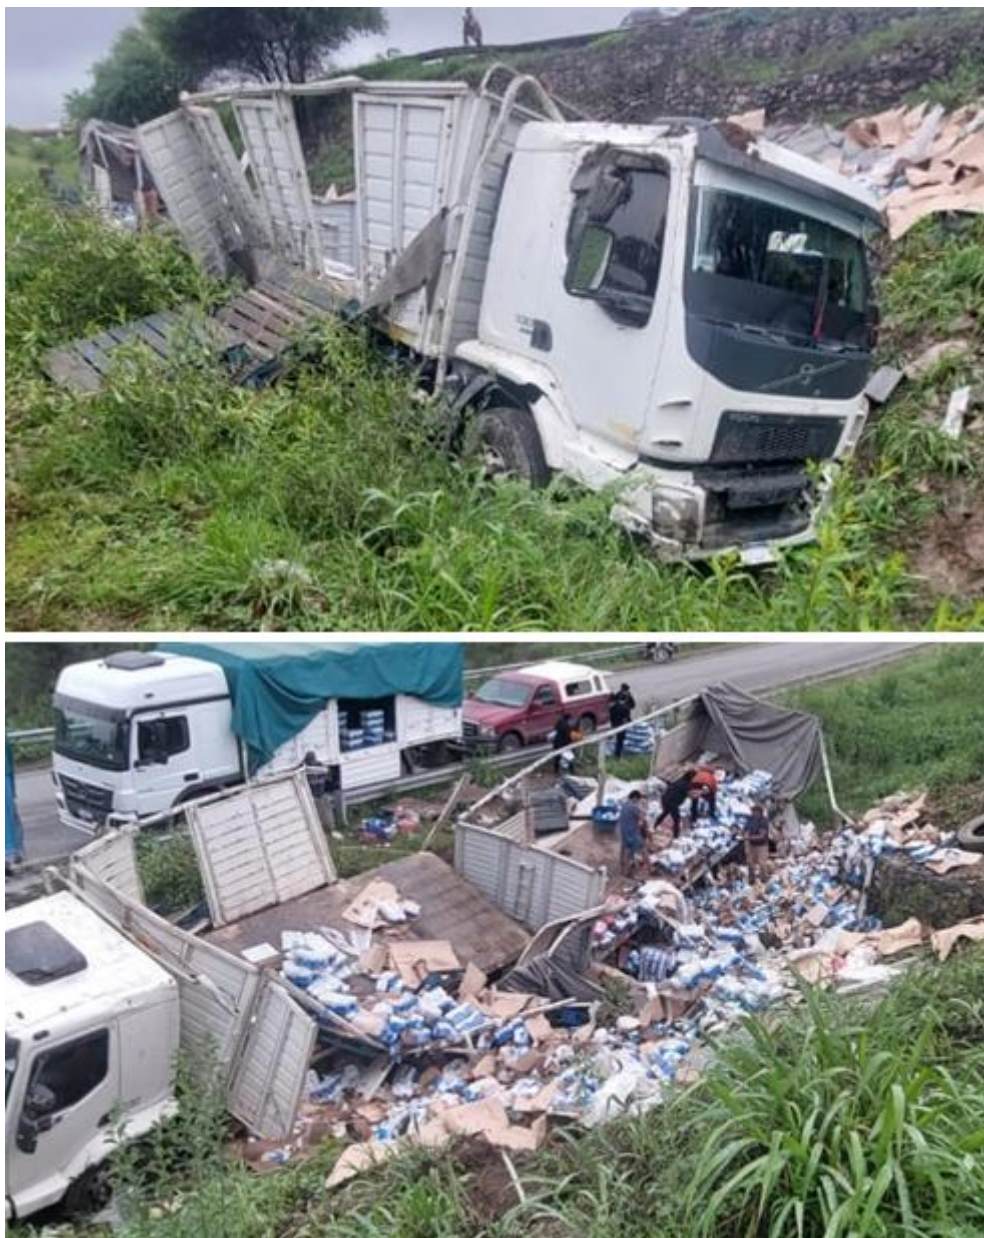
El camión tractor presenta rotura de paragolpes y parrilla frontal, óptica y neumáticos delanteros derechos. Cortes transversales paralelos en el vértice anterior derecho de la cabina. La caja del camión al igual que el acoplado, presentan deformación y desprendimiento de barandas de contención de la caja.

Figura 5. Daños del Vehículo 1. Fuente: JST, 2023

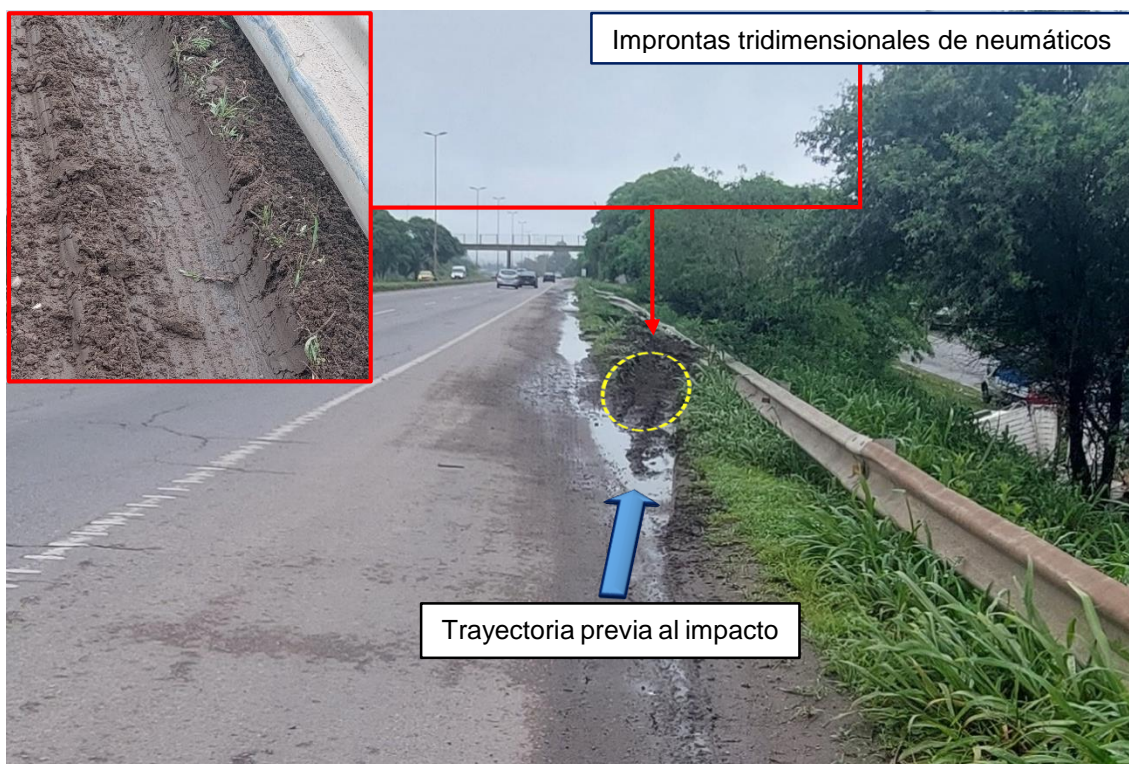
Por motivos investigados, a la altura del kilómetro 3 del barrio Alto Comedero, el vehículo despistó hacia su derecha (cardinal este), se desplazó en diagonal y contactó con la banquina para impactar posteriormente con la barrera de contención.

Figura 6. Demarcación de la trayectoria del vehículo previa al impacto y las improntas (3D) dejadas sobre la banquina de tierra. Fuente: JST, 2023

- No se observaron rastros e indicios que infieran alguna falla mecánica en el sistema de dirección o en los neumáticos durante la trayectoria previa al despiste y choque del vehículo.
- Las improntas de los neumáticos sobre la banquina de tierra no denotan la rodadura libre, aunque tampoco se podría afirmar una maniobra de frenado debido a las características particulares en las que se encontraba el terreno (húmedo) al producirse el fenómeno.
- No se obtuvieron indicios que presuman la participación de terceros.

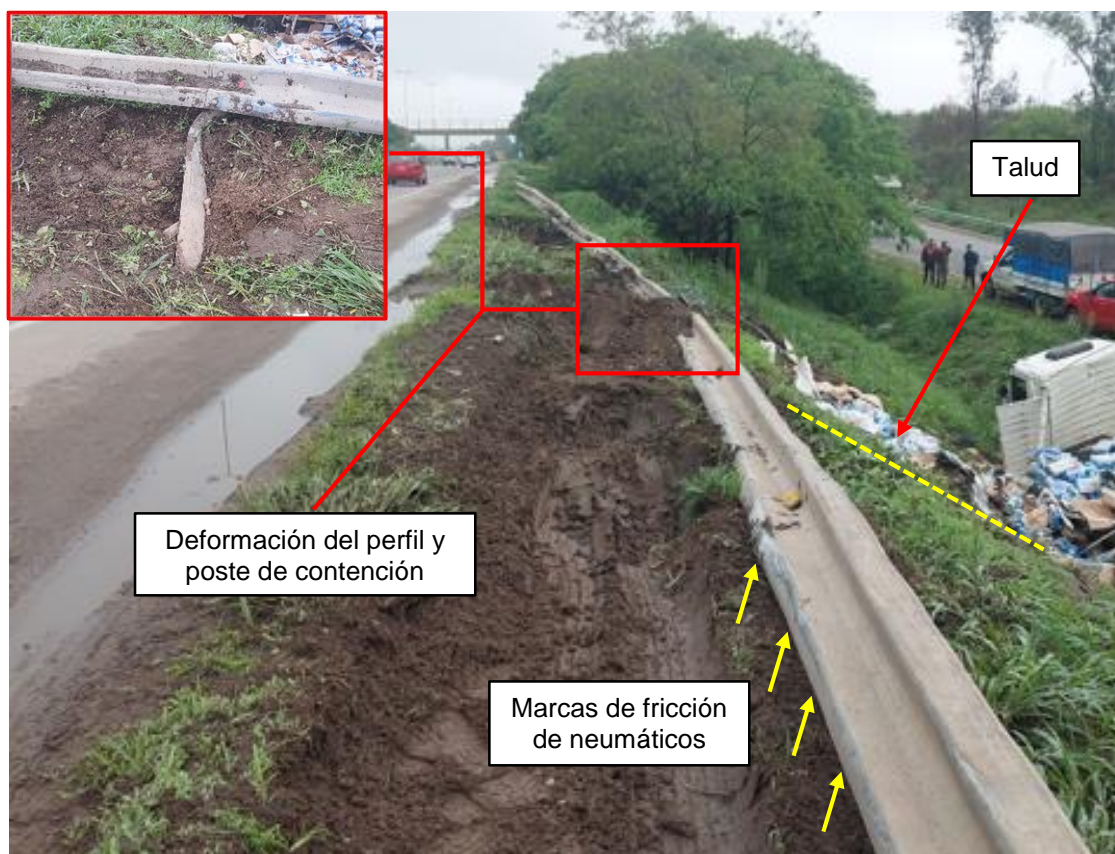
Tras el impacto, el vehículo vence dicha barrera y desciende por el talud del terraplén por un espacio de 5 metros aproximadamente, quedando detenido en el espacio entre este último y la colectora adyacente.

Figura 7. Demarcación de los daños a la infraestructura vial. Fuente: JST, 2023
