# Informe preliminar

## Suceso automotor

**Tipo de evento:** Colisión múltiple

**Expediente:** EX-2020-82370491- -APN-JST#MTR

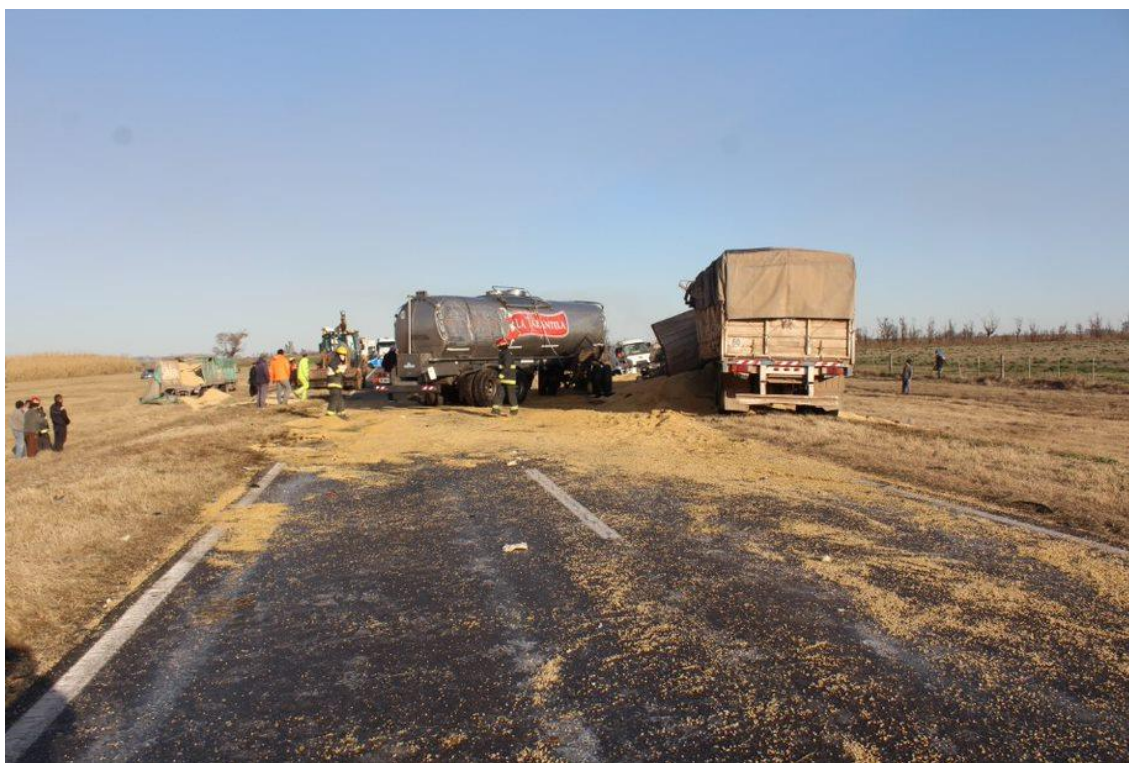
Figura 1. Distribución de carga de cereal sobre la carpeta de rodamiento y posiciones finales de los vehículos 1 y 2.  
Fuente: JST, 2020.

Como producto de esa primera colisión, el tanque cisterna del Vehículo 1 realizó un giro en sentido horario y se generó una segunda colisión entre el sector frontal del Vehículo 2 y el lateral izquierdo del tanque cisterna del Vehículo 1.

Como posiciones finales, los vehículos 1 y 2 quedaron a una distancia próxima entre ellos sobre la ruta y el Vehículo 3, sobre la zona de préstamo correspondiente a la banquina para el carril de circulación con sentido hacia la ciudad de Rafaela.

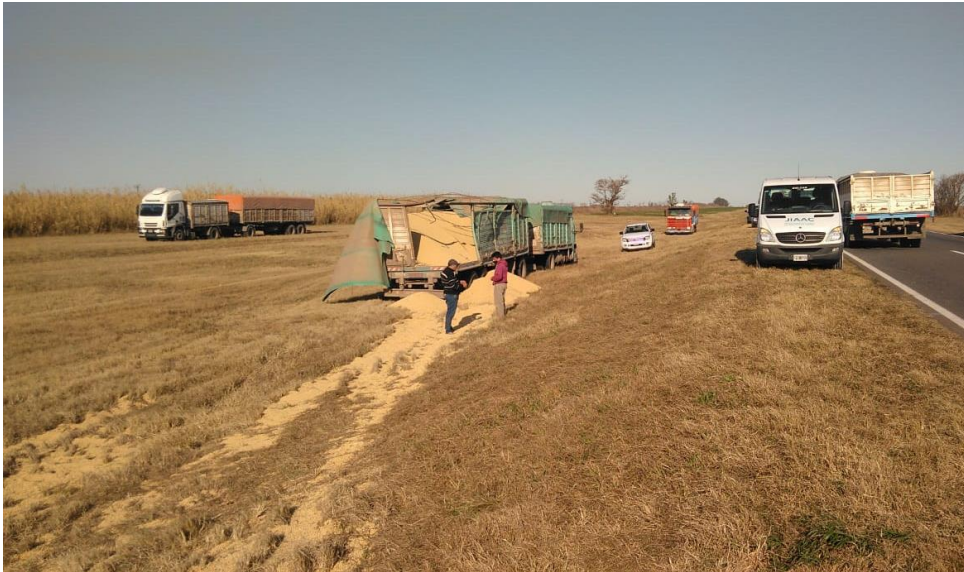
Figura 2. Posición final del Vehículo 3 sobre la banquina opuesta a su sentido de circulación. Fuente: JST, 2020.

El Vehículo 3 habría intentado realizar una maniobra de adelantamiento al Vehículo 2. Posterior a ello, y con motivo de evitar encontrarse de frente con el Vehículo 1, realizó una maniobra de escape de la vía hacia su izquierda (banquina opuesta a su sentido de circulación). En simultáneo, el Vehículo 1 también intentó realizar una maniobra de escape hacia su banquina correspondiente para evitar la colisión frontal entre ambos vehículos, pero colisionó su sector angular izquierdo con el sector lateral derecho del acoplado del Vehículo 3.

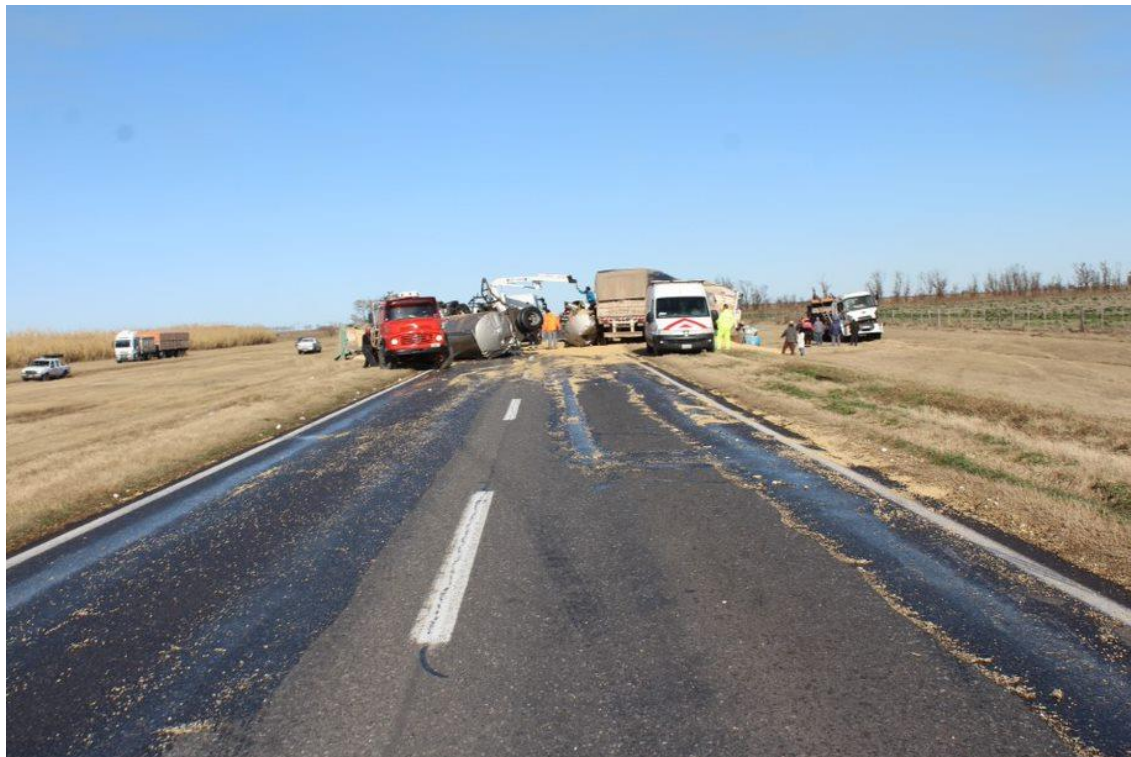
Figura 4. Fotografía de la demarcación horizontal, tomada con sentido hacia Rosario. Pueden observarse las posiciones finales de los vehículos involucrados en el suceso. Fuente: JST, 2020.

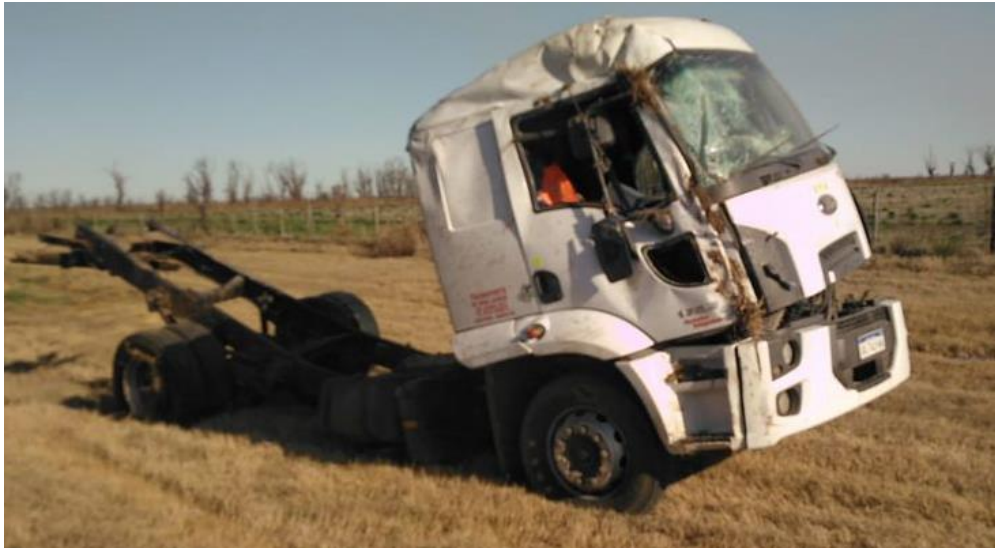
Figura 5. Fotografía que muestra los daños en la unidad tractora del Vehículo 1 tomada desde el sector frontal angular derecho.  
Fuente: JST, 2020.

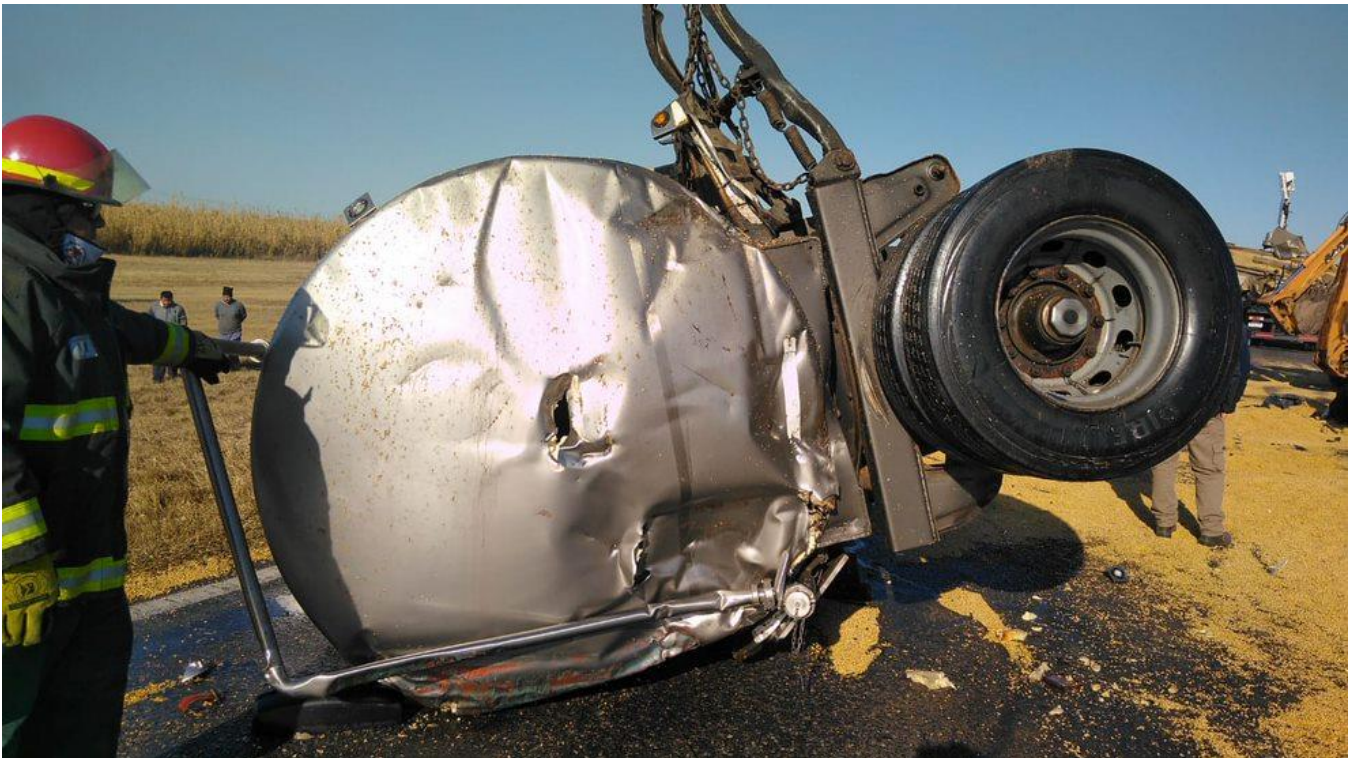
Figura 6. Fotografía que muestra los daños del acoplado del Vehículo 1 tomada desde el sector posterior. Fuente: JST, 2020.

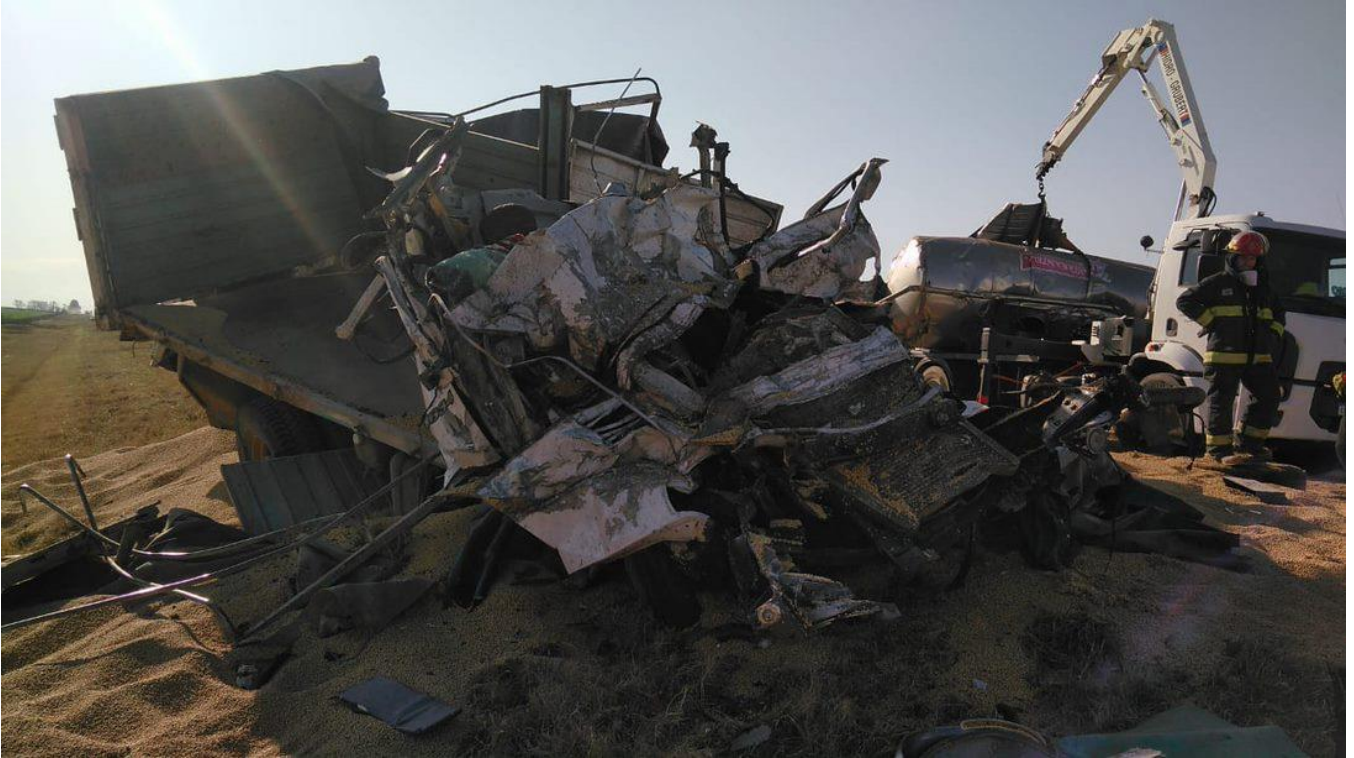
Figura 7. Fotografía que muestra los daños en el Vehículo 2 tomada desde el sector frontal oblicuo derecho. Fuente: JST, 2020.

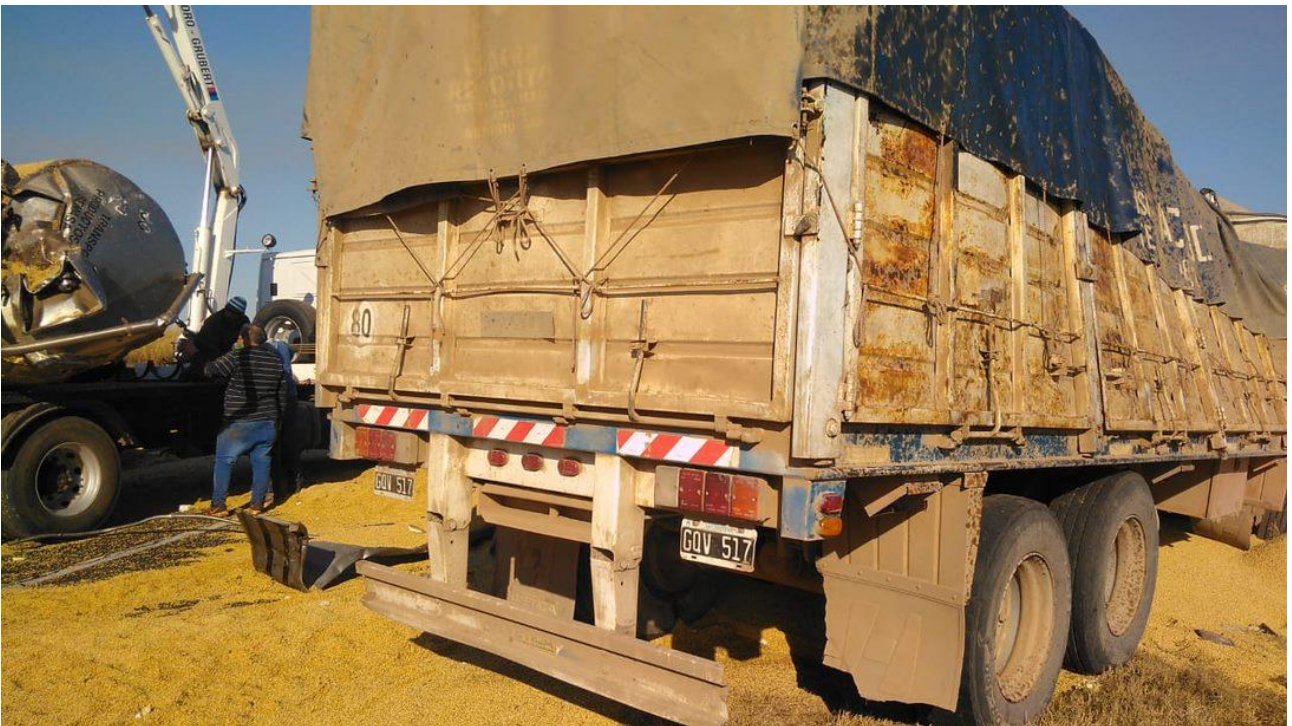
Figura 8. Fotografía del acoplado del Vehículo 2 tomada desde el sector posterior oblicuo derecho. Fuente: JST, 2020.

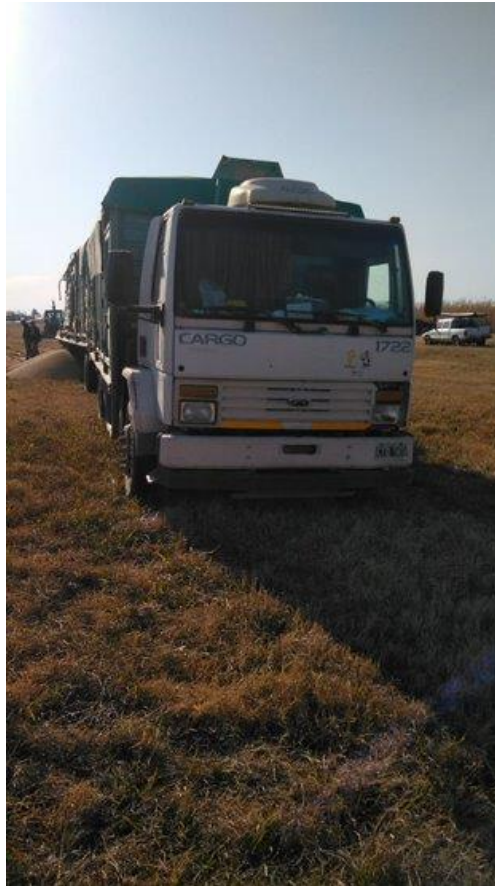
Figura 9. Fotografía del Vehículo 3 tomada desde el sector frontal. Fuente: JST, 2020.

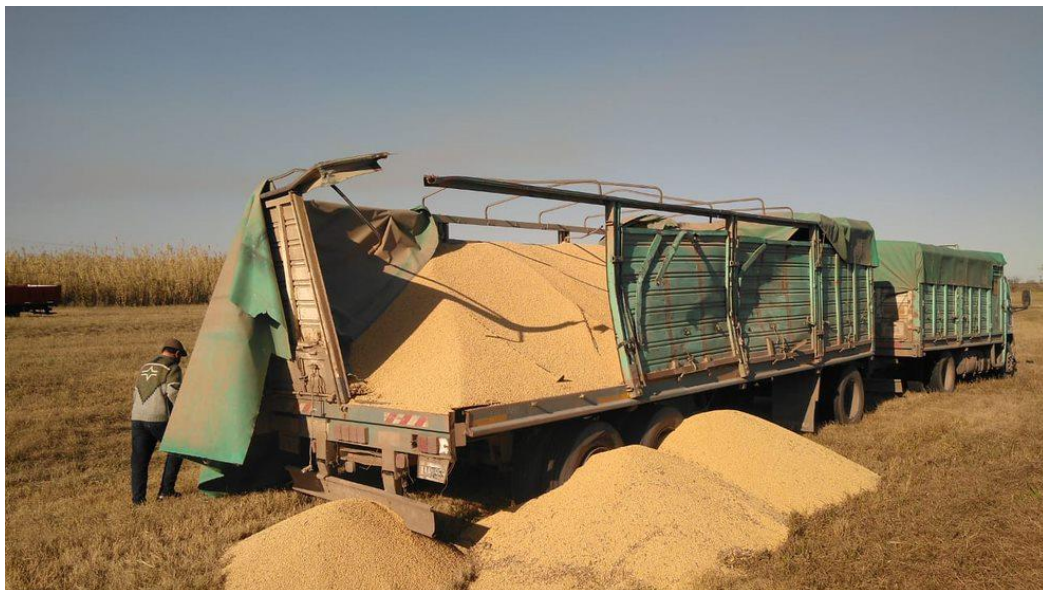
Figura 10. Fotografía que muestra los daños en el acoplado del Vehículo 3 tomada desde el sector posterior oblicuo derecho. Fuente: JST, 2020.
