JST | SEGURIDAD EN EL TRANSPORTE

Cruce de paso a nivel, Avenida Brasil 40, Ciudad Autónoma de Buenos Aires.

27 de julio de 2020

Recomendación Anticipada [EX-2020-87189049-APN-JST#MTR]

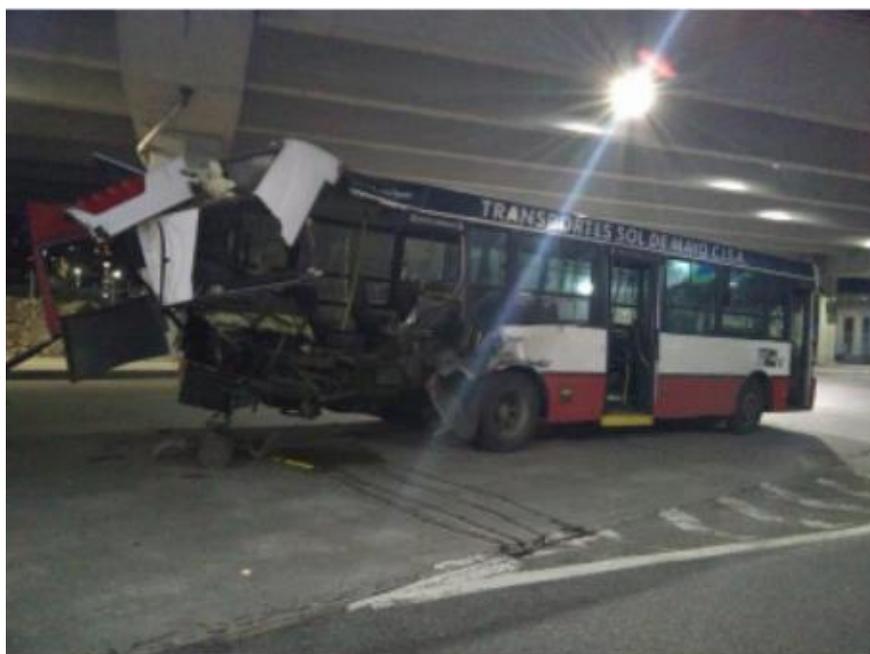
El 27 de julio de 2020, el tren N° 736/209, constituido por la locomotora 9003, 16 (dieciséis) vagones cargados con polietileno y un furgón de cola (vacío), de la empresa Ferrosur Roca S.A., partió de Patio Kilómetro 5 (Avellaneda, Provincia de Buenos Aires) con destino a Empalme Norte (CABA). A las 20:32 horas, la formación ferroviaria, cruzó el PAN de la Av. Brasil 40 (CABA) y colisionó con un ómnibus urbano de la Línea 4, empresa Transportes Sol de Mayo C.I.S.A., dominio MGQ 239, que se desplazaba en sentido Liniers – Costanera Sur. El ómnibus urbano sufrió daños importantes en lateral derecho extremo posterior y la formación ferroviaria no registró daños. No hubo personas heridas.

Figura 1. Ómnibus urbano luego del accidente. Fuente: Informe Ferrosur Roca S.A.

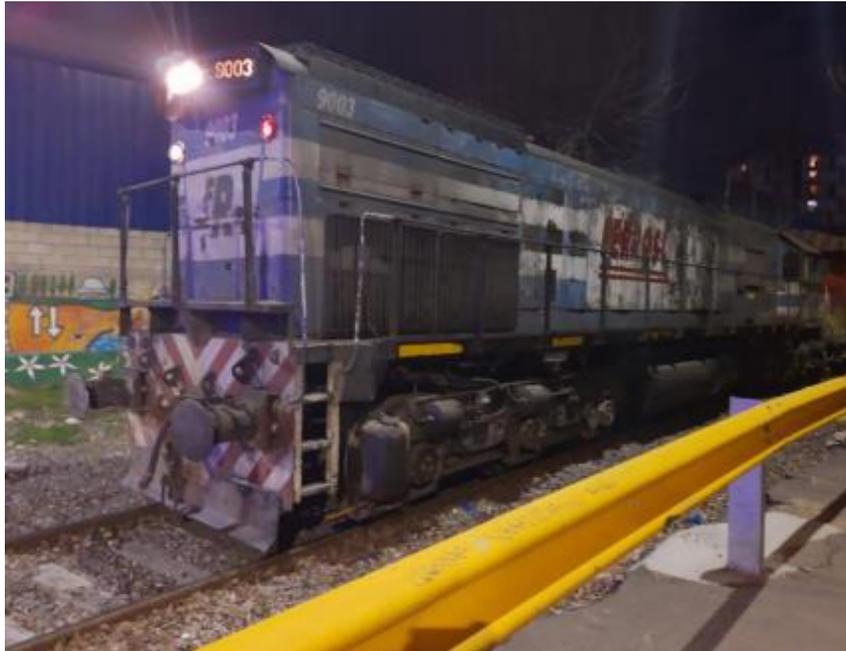
Figura 2. Imagen de la formación ferroviaria luego del accidente. Fuente: Informe Ferrosur Roca S.A.

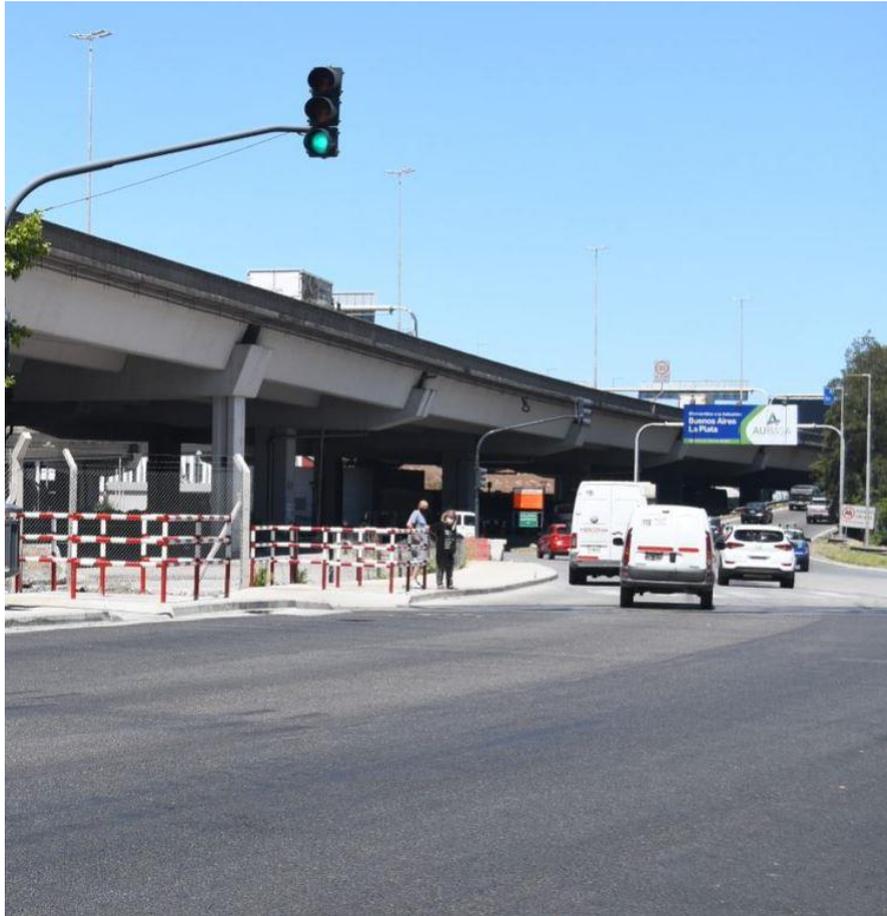
La Av. Brasil y la Av. Huergo cuentan con señalización vial pasiva² sobre aceras de ambos lados. Sin embargo, la calzada de Av. Huergo no cuenta con línea de detención de vehículos previa al semáforo, ni con indicación de senda peatonal para el cruce de la avenida y tampoco con indicación de cruce de ferrocarril próximo. Por otro lado, la calzada de la Av. Brasil posee señalización vial pasiva (cruz de San Andrés) en solo dos de sus cuatro carriles.

Figura 4. Imagen del PAN de Av. Huergo, CABA.

Realizar la señalización pasiva vertical y la señalización pasiva horizontal según normativa vigente⁶ en la Av. Brasil y en la Av. Huergo, dado la proximidad al cruce de vías del ferrocarril, la presencia de un semáforo y la habilitación del cruce de peatones.

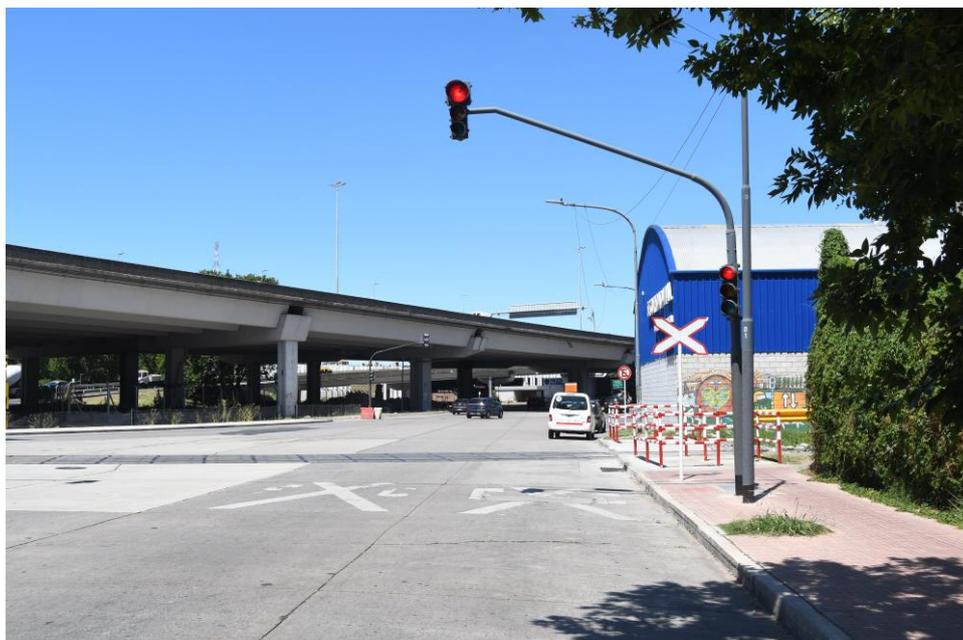
El PAN del accidente (Av. Brasil 40) no cuenta con barreras ni señales fono-luminosas. Además, está próximo a otro PAN constituido por la Av. Huergo y vías del FFCC, el cual tampoco cuenta con barreras ni señales fono-luminosas.

Figura 5. Imagen del PAN de Av. Brasil, CABA.

Implementar señalización activa⁵ en el PAN de Av. Brasil y en el PAN de Av. Huergo.

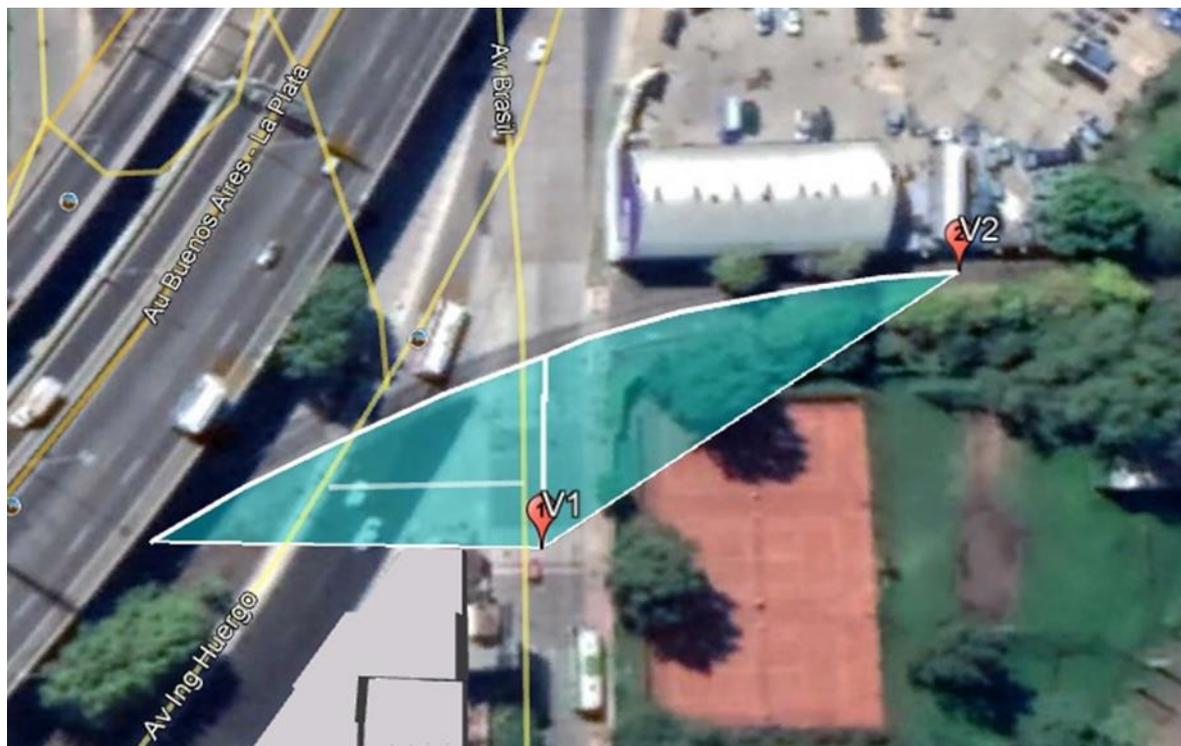
El ángulo de visibilidad de los conductores de vehículos que transitan por la Av. Huergo y la Av. Brasil para advertir la aproximación de la formación ferroviaria es exiguo y prácticamente nulo, debido a la vegetación presente en el sector. En el marco de esta investigación, se realizaron mediciones para conocer el ángulo de visibilidad del PAN y su ajuste a la normativa vigente.

Figura 6. Imagen satelital con indicación del semirrombo de visibilidad del PAN de Av. Brasil 40.

Referencias de la figura 6: V 1 sobre la Av. Brasil; V 2 sobre el trazado ferroviario.

Retirar la vegetación y otros obstáculos en los terrenos linderos a las vías del ferrocarril a los fines de garantizar la visibilidad requerida, de acuerdo al cálculo de triángulo de visibilidad para el PAN de Av. Brasil 40 (C.A.B.A) y en consideración del sentido de circulación asignado a dicha Av.

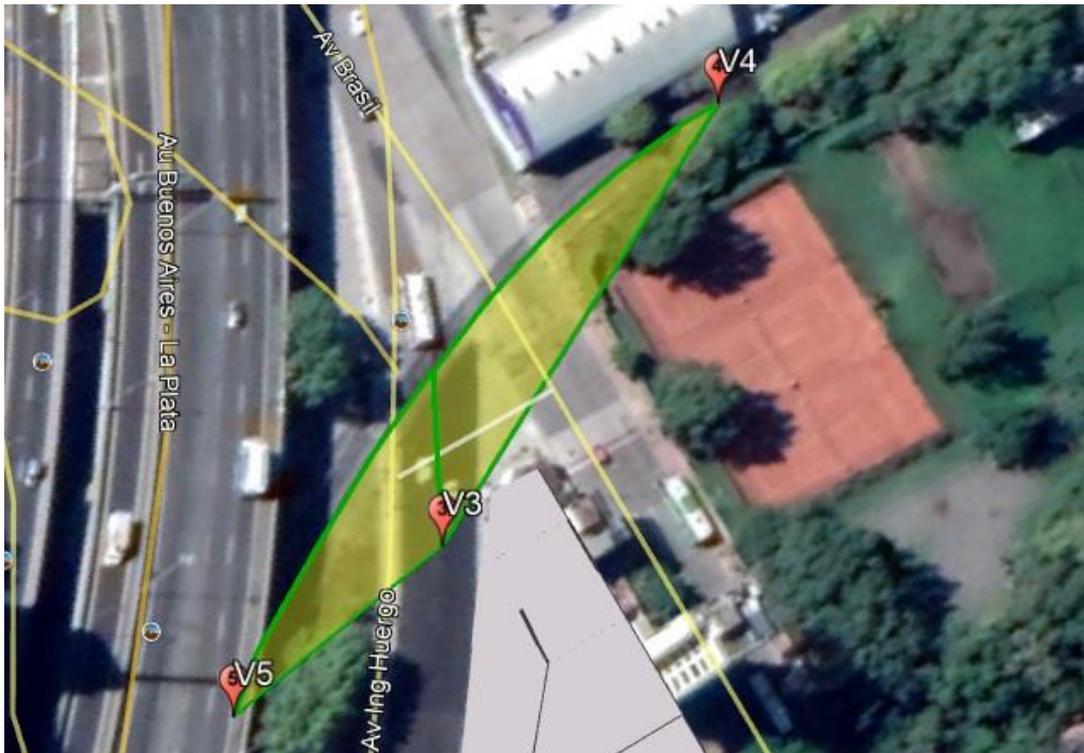
Figura 7. Imagen satelital con indicación del semirrombo de visibilidad sobre la Av. Huerigo.

Referencias de la figura 7: V 3 sobre la Av. Huerigo; V 4 y V 5 sobre el trazado ferroviario.

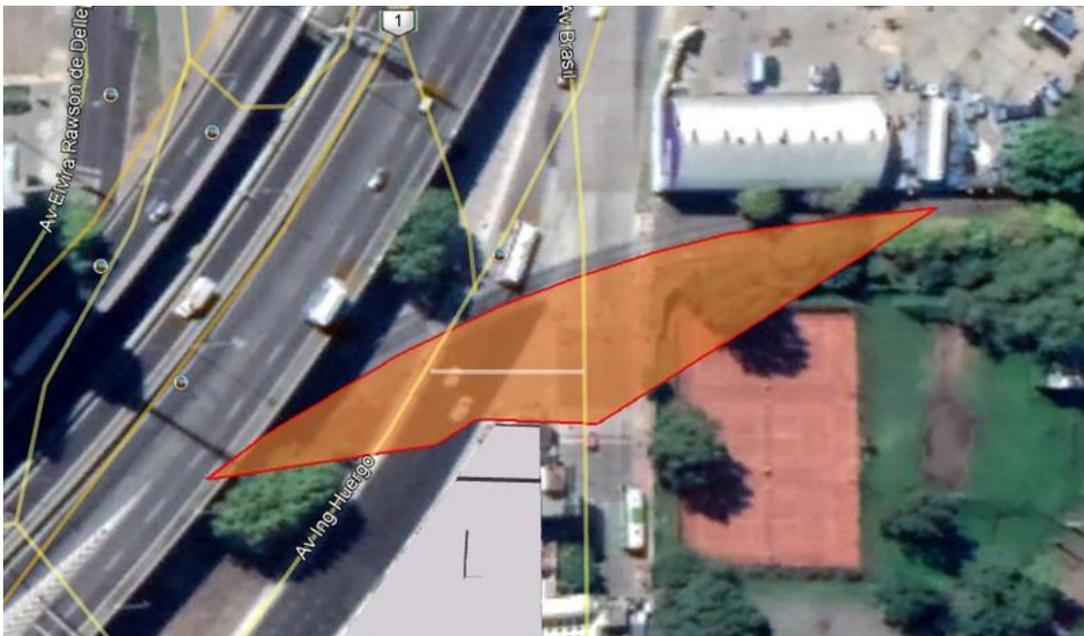
Figura 8. Imagen satelital con la indicación de la suma de las superficies de los semirrombos presentados en la figura 6 y en la figura 7.
