INFORME DE IMPACTO AMBIENTAL PRELIMINAR DE EVENTOS
COMPLEMENTARIO AL INFORME EX-2022-29752863-APN-DNISAU#JST

Brindado el encuadre de la participación de la Dirección de Seguridad Ambiental en el Transporte (DISEAT), nos abocaremos ahora a la investigación ambiental realizada, del suceso automotor ocurrido en la Ruta Provincial N° 6, km 96 entre entre Parque Industrial

Cañuelas y la Ciudad de Cañuelas, Provincia de Buenos Aires, Argentina. El informe se basa, exclusivamente, en los daños ambientales producidos por el evento sobre los componentes físicos, biológicos y/o sociales del ambiente circundante.

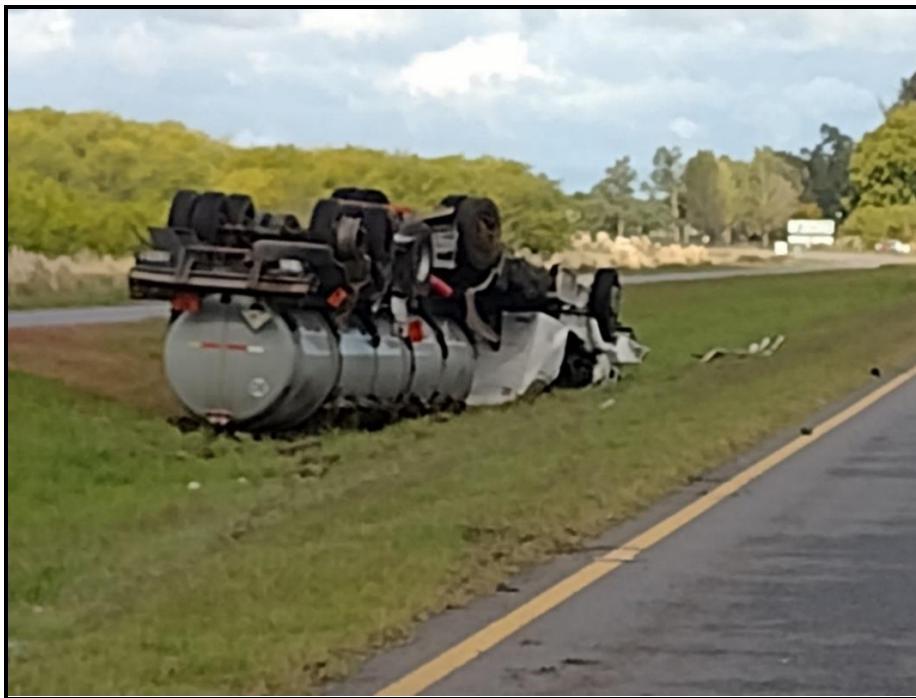
Fuente: fotografía tomada por personal de la DISAT interviniente el día 25 de marzo de 2022.

En el sitio referenciado, se constató la presencia de un camión tractor con acoplado volcado en la franja central entre los carriles de la Ruta Provincial N° 6, orientado en sentido Las Heras a Cañuelas, invertido con su tren de rodamiento hacia arriba, sentido Oeste - Este.

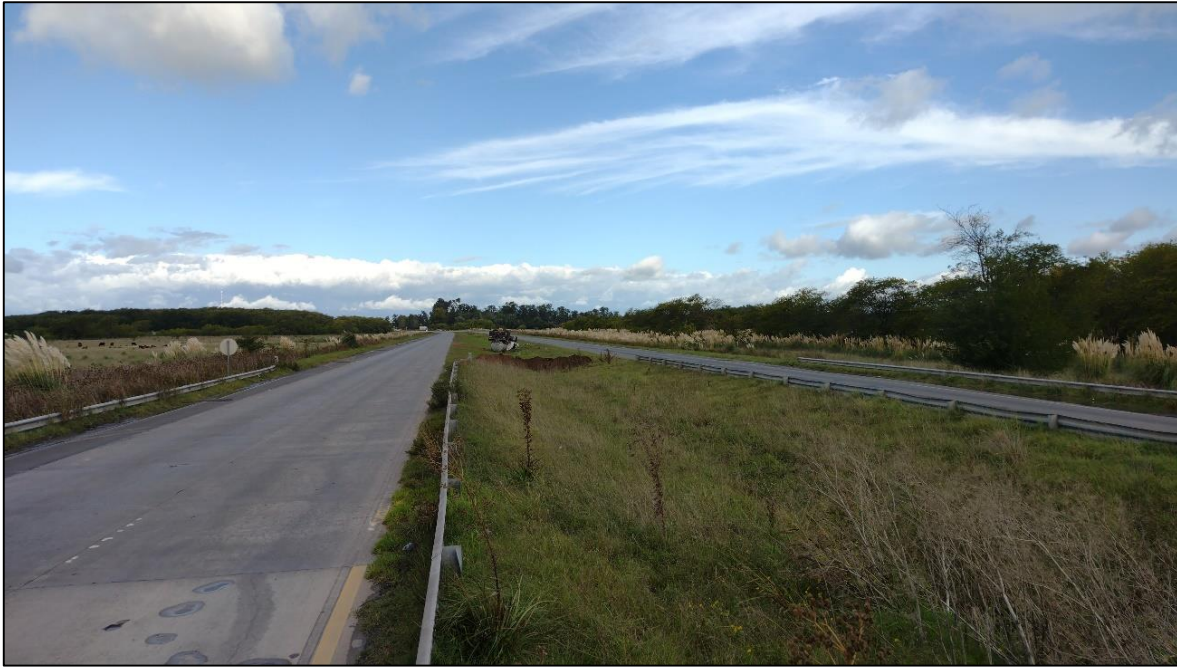
Fuente: fotografía tomada por personal de la DISAT interviniente de la ruta provincial N° 6, sentido Este-Oeste, en el medio de la banquina permanece el camión cisterna.

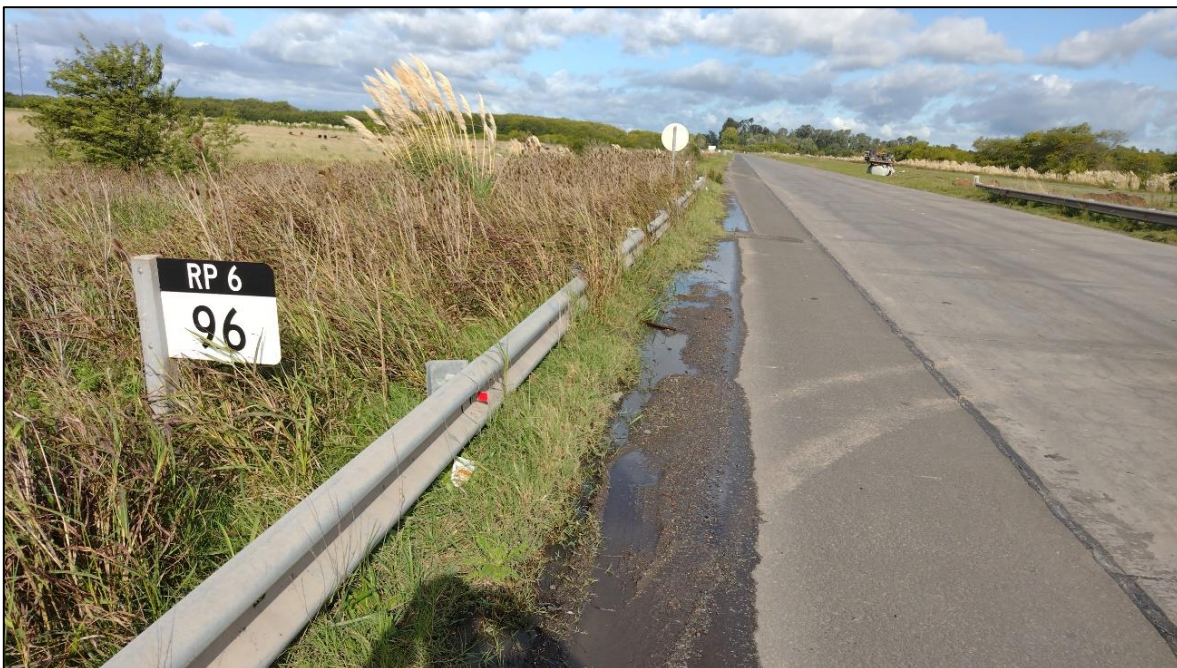
Fuente: fotografía tomada por personal de la DISAT interviniente de la ruta provincial N° 6, km 96 sentido Oeste-Este.

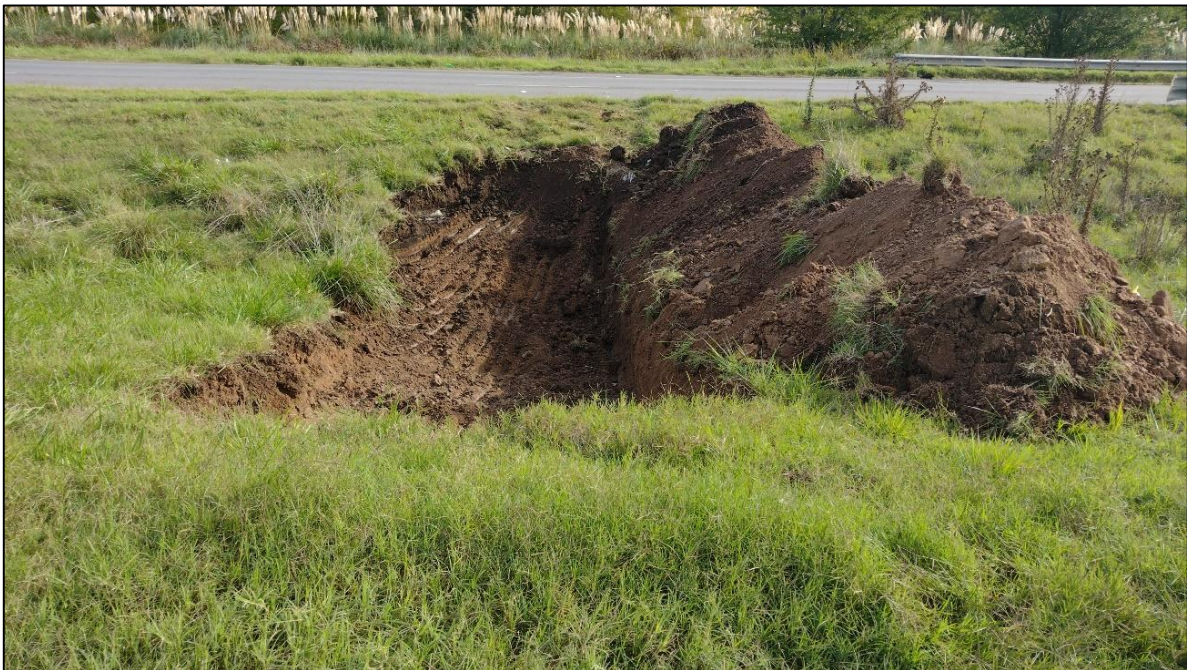
Como medidas de contención del derrame, la Policía Ecológica procedió a colocar una cinta de seguridad para el aislamiento de la zona a fin de resguardar el área del ingreso. A su vez, Defensa Civil de Cañuelas desarrolló una pileta de contención 5 metros aproximadamente entre los carriles con las siguientes dimensiones: de 1 metro de ancho por 2 metros de profundidad y 14,8 mts de largo, con el objetivo de acumular posibles pérdidas y evitar que llegue al Arroyo de Castro.

Fuente: fotografía tomada por personal de la DISAT interviniente haciendo foco en la pileta de contención realizada por la policía ecológica de la provincia de Buenos Aires.

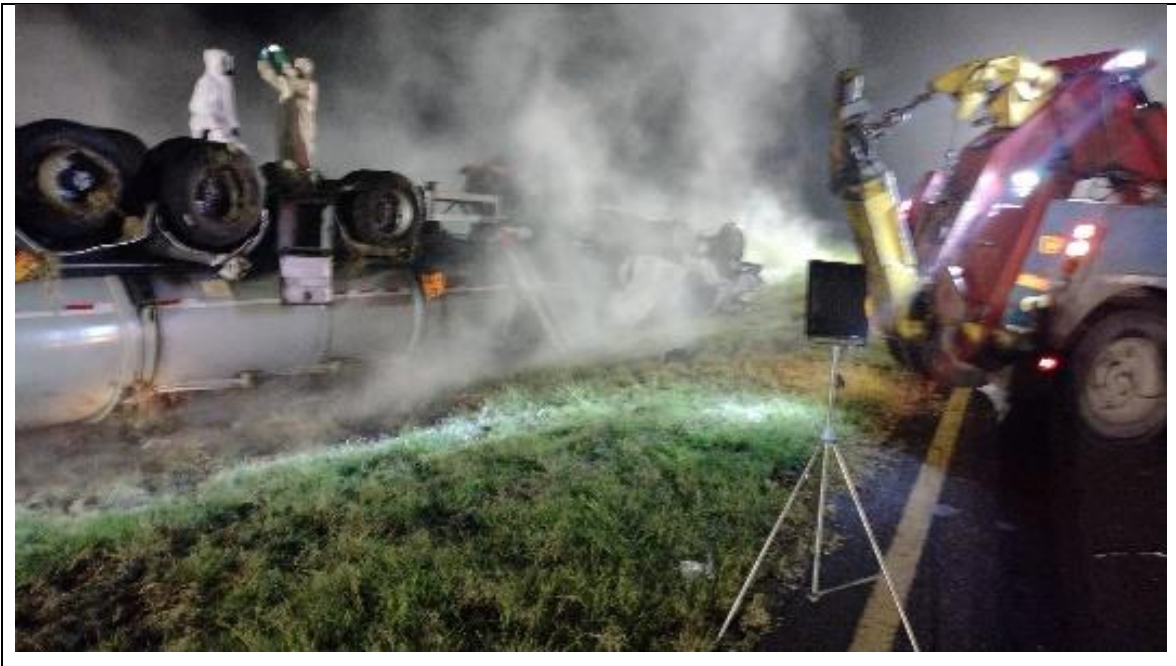
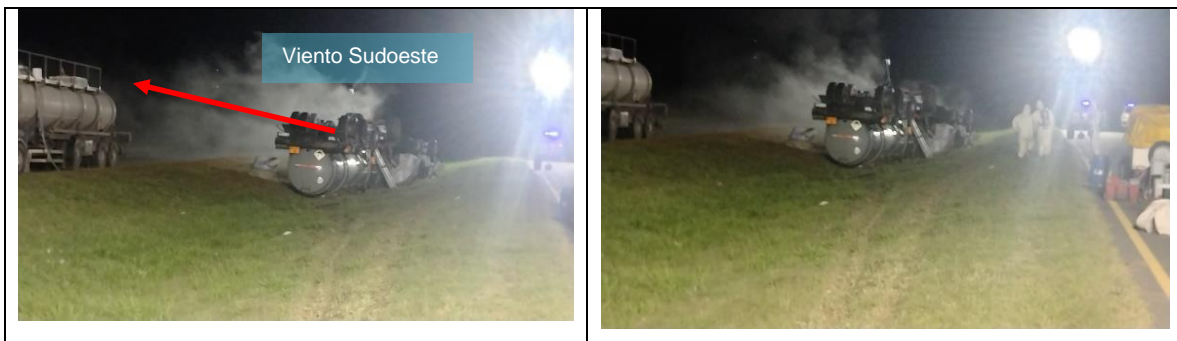
Fuente: fotografía tomada por personal de la DISAT interviniente haciendo foco en el camión volcado, la nube tóxica y el personal interviniente en la atención de la emergencia.

Durante dicha actividad, se registró una nueva fuga de producto en forma de nube gaseosa con una pluma de dispersión en dirección Sur con una duración de 5 horas (de 20:30 a 02:30hs), lo que produjo quemadura en el pasto del campo lindero a la ruta. Por lo mencionado, personal de bomberos realizó el apagado del ácido con agua.

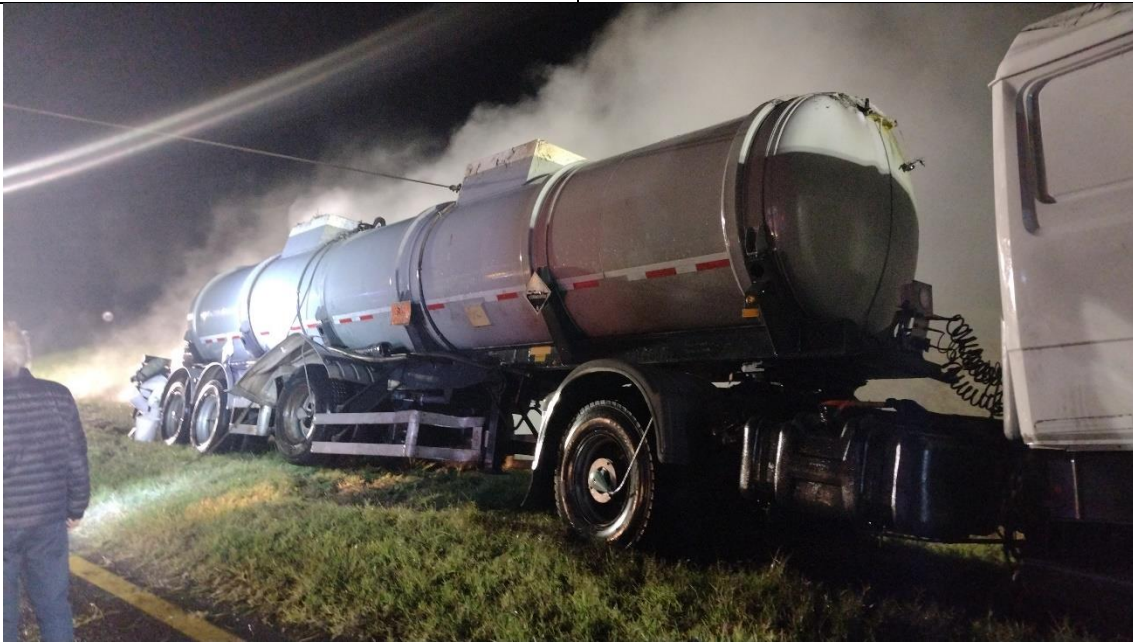
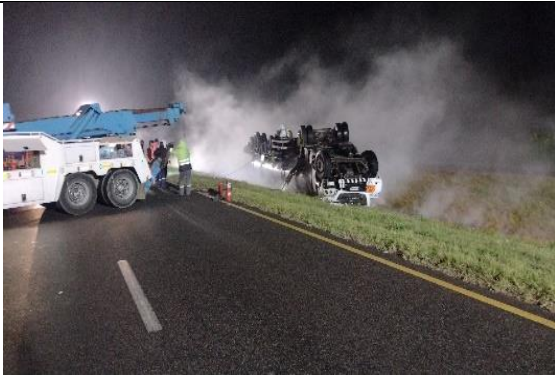
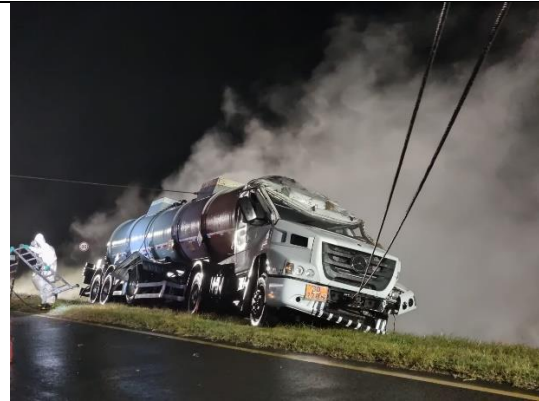
Fuente: fotografía tomada por personal de la DISAT interviniente haciendo foco en el camión repositionado luego del trasvase y la limpieza.

Como segundo paso, se higienizó el camión y cisterna con agua a chorros.

Finalmente, el camión fue restituido a su posición original para ser remolcado hacia el destino final.
