## INFORME DE SEGURIDAD OPERACIONAL (ISO)

Título: 15. ISO. Cargas peligrosas, colisión por alcance, Cañada II, Santa Fe

Fecha y hora: 4 de marzo de 2021, 00:30

Lugar: Autopista Ernesto "Che" Guevara Córdoba - Rosario, kilómetro 361, Cañada de Gómez, Santa Fe

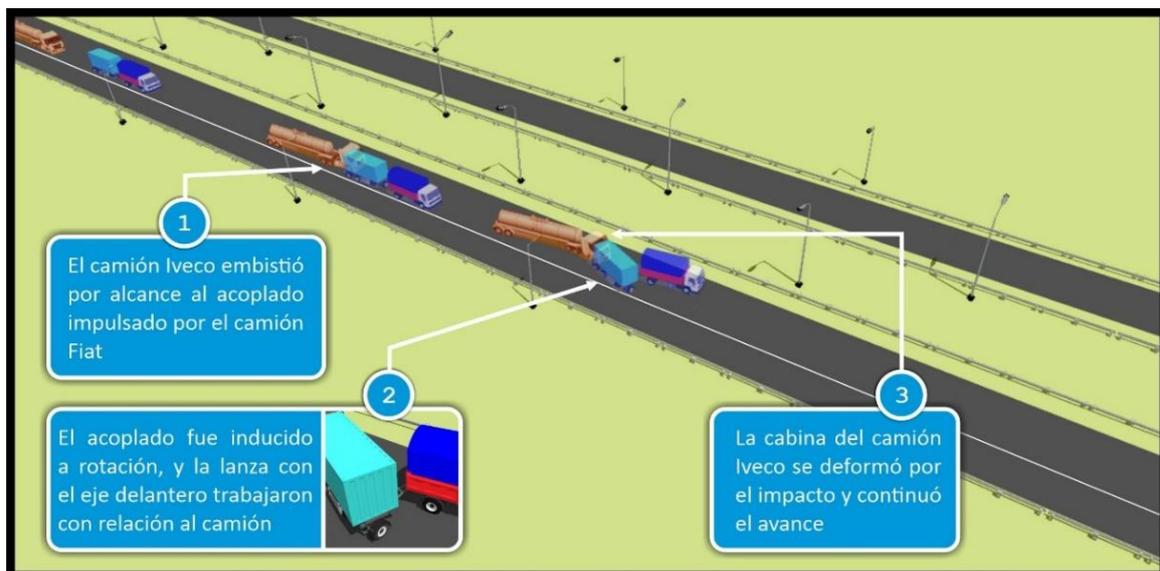
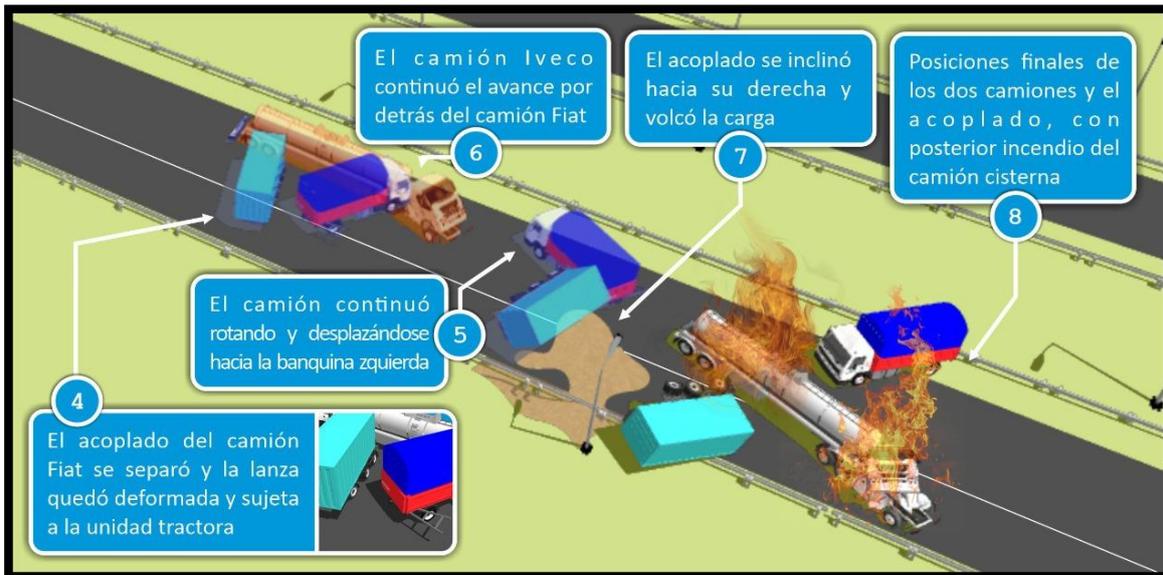
Figura 1. Representación gráfica de la secuencia del suceso

la altura del kilómetro 361 (Cañada de Gómez, Santa Fe), el Vehículo 1 colisionó por alcance al Vehículo 2 (Figura 1), luego de ejecutar una maniobra evasiva tardía. Esta situación provocó un giro en forma de tijera del Vehículo 2, que hizo que el acoplado pierda estabilidad, vuelque y derrame parte de su carga sobre la vía. Como consecuencia del impacto, el Vehículo 1 experimentó deformación en su cabina y daños en el semirremolque, seguido de un incendio y explosión que se extendió por toda la estructura de la unidad. Su conductor falleció en el lugar. El semirremolque tipo cisterna del Vehículo 1 también vertió la carga transportada sobre la vía y, tras esto, el fuego se propagó hacia la cabina del Vehículo 2, cuyo conductor resultó sin lesiones, luego de abandonar la unidad por sus propios medios.

Nota: la infografía ilustra la dinámica de colisión. Fuente: JST, 2022

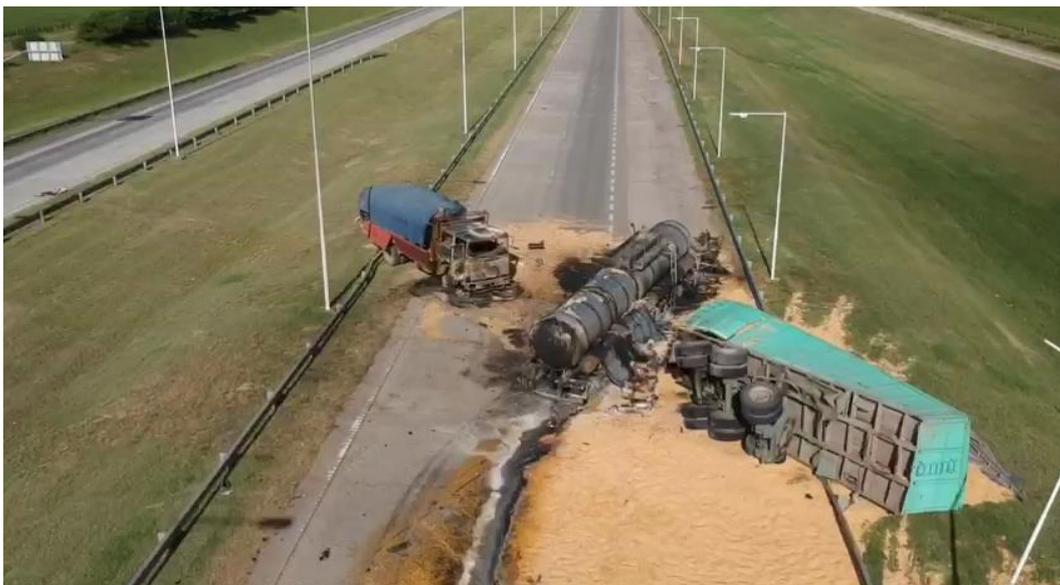
Figura 2. Posición final de las unidades involucradas en el suceso

Nota: fotografías de las posiciones finales de los vehículos involucrados. Fuente: JST, 2021

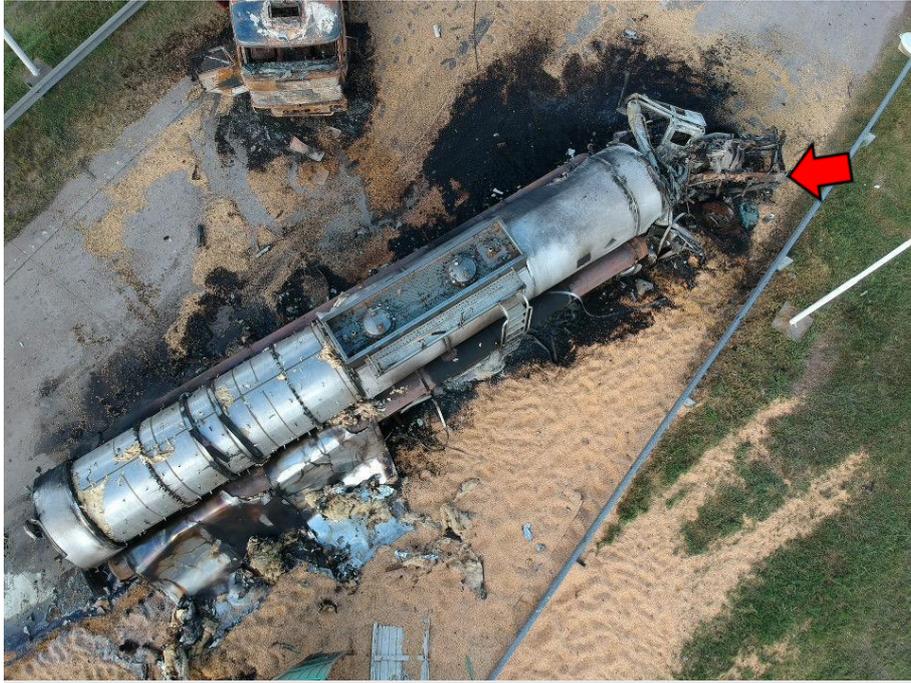
Figura 3. Aspecto general de daños del vehículo 1

La unidad tractora del Vehículo 1 presentó daños estructurales en la cabina por impacto frontal levemente excéntrico. Al momento de la colisión el frente del tractor se encontraba levemente a la izquierda respecto de la parte posterior del acoplado del Vehículo 2. El tipo de daño es compatible con la maniobra evasiva realizada previo a la colisión. También se relevaron daños del incendio en la cabina y en el resto de la carrocería. Por otro lado, el semirremolque de la misma unidad presentó daños por fuego en chasis y cisterna y, al momento de la inspección en el lugar, aún existían pérdidas de la carga (Figura 3).

Nota: Vista superior del Vehículo 1. Aspecto general de los daños y dirección del impacto demarcado con la flecha de color rojo. Fuente: JST, 2021

La unidad presentaba destrucción total de la estructura de la cabina, por impacto frontal levemente excéntrico hacia la izquierda, y daños por fuego en la cabina y el resto de la carrocería.

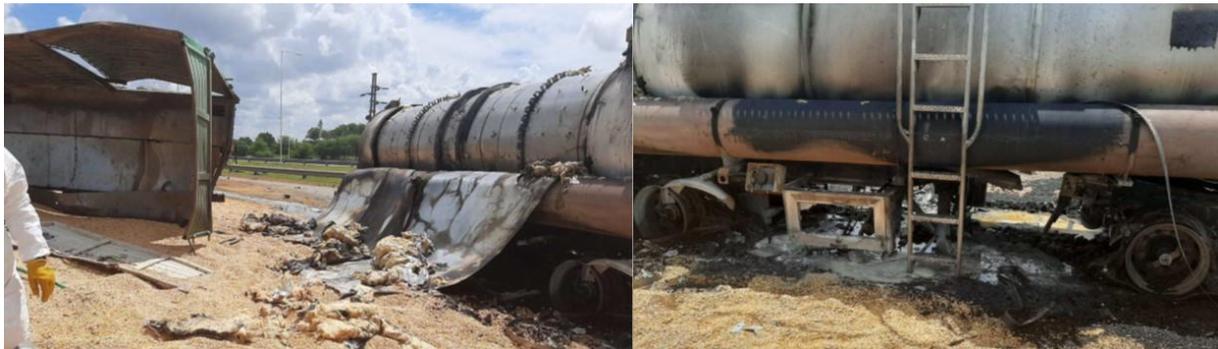
Figura 4. Detalle de daños del tanque cisterna del Vehículo 1

Asimismo, como consecuencia del incendio se fundieron los remaches de la cubierta exterior del encamisado del tanque, lo que produjo el desenvainado de las chapas exteriores. El fuego también afectó a las válvulas de fondo, por las cuales se derramó el TDI.

Nota: detalle de daños en la cobertura del tanque (arriba) y zona de válvulas (abajo) del Vehículo 1. Fuente: Bomberos Voluntarios de Cañada de Gómez, 2021

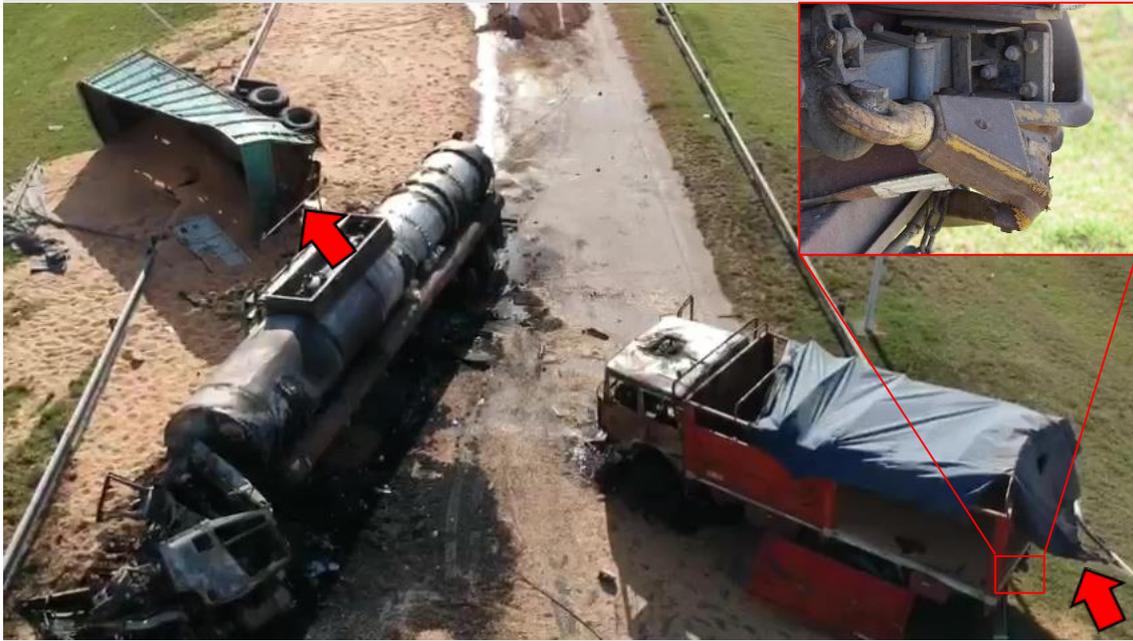
Figura 5. Detalle de daños Vehículo 2

El acoplado del Vehículo 2 presentó daños por el impacto en la zona posterior del lado izquierdo, compatibles con un impacto por alcance con el Vehículo 1. Se observó el desprendimiento del eje delantero de tipo plato giratorio y la ausencia de la lanza que

se encontró aún enganchada en la unidad tractora. El camión rígido del Vehículo 2 presentaba daños en la parte trasera del lado derecho, compatibles con un impacto por alcance con su propio acoplado (Figura 5).

Nota: daños del vehículo 2 y dirección de los impactos demarcados con las flechas rojas. Recuadro superior con detalle de la lanza del acoplado. Fuente: JST, 2021

El camión presentaba daños por fuego en la cabina y daños por impacto hacia la derecha y excéntrico en la parte trasera. La lanza, desprendida del acoplado, se encontraba deformada y sujeta al gancho del camión tractor. Por su parte, el

acoplado poseía daños estructurales en la zona posterior, compatibles con un impacto por alcance, con gran diferencia de energía cinética. Asimismo, se observó que el eje delantero, tipo aro giratorio, se encontraba fuera de su lugar.

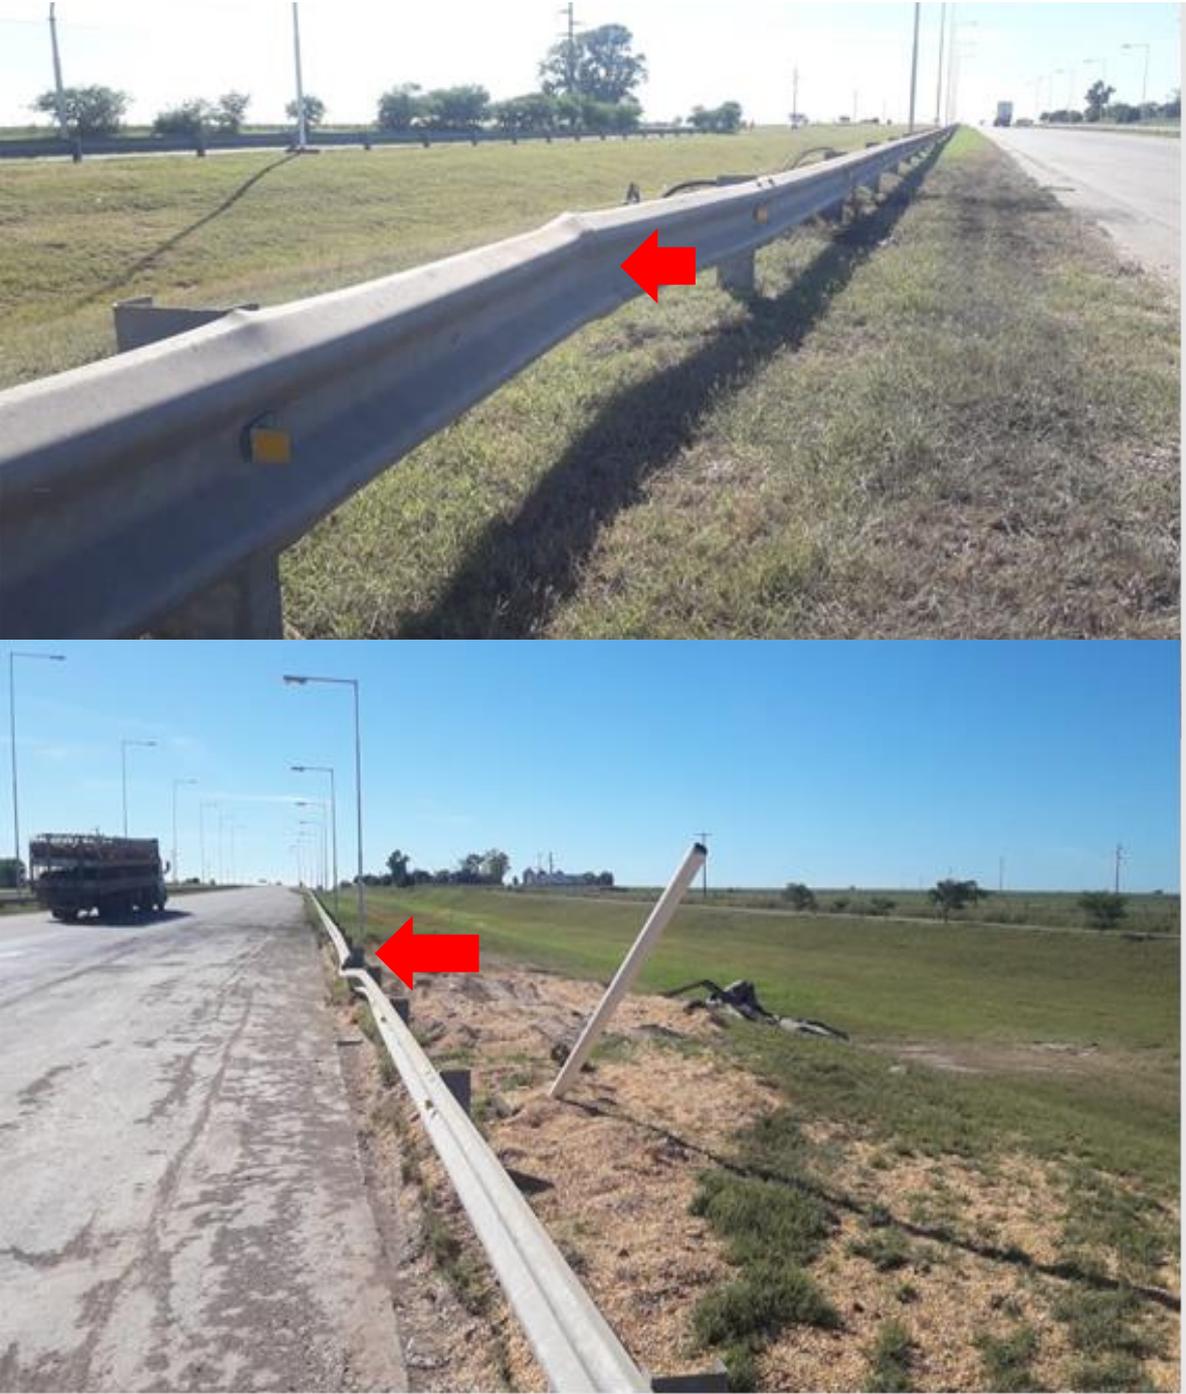
Figura 6. Daños en las barreras metálicas

En la zona cercana al Punto de Inmovilidad Final (PIF) del Vehículo 2, se encontró cereal derramado sobre la calzada y en la banquina. Asimismo, se observaron daños en las barreras metálicas semirrígidas provocados por los vehículos participantes (Figura 6).

Nota: la imagen superior muestra la deformación de la barrera metálica del lado izquierdo. La imagen inferior muestra la deformación de la barrera de contención en el lado derecho de la vía. Fuente: JST, 2021

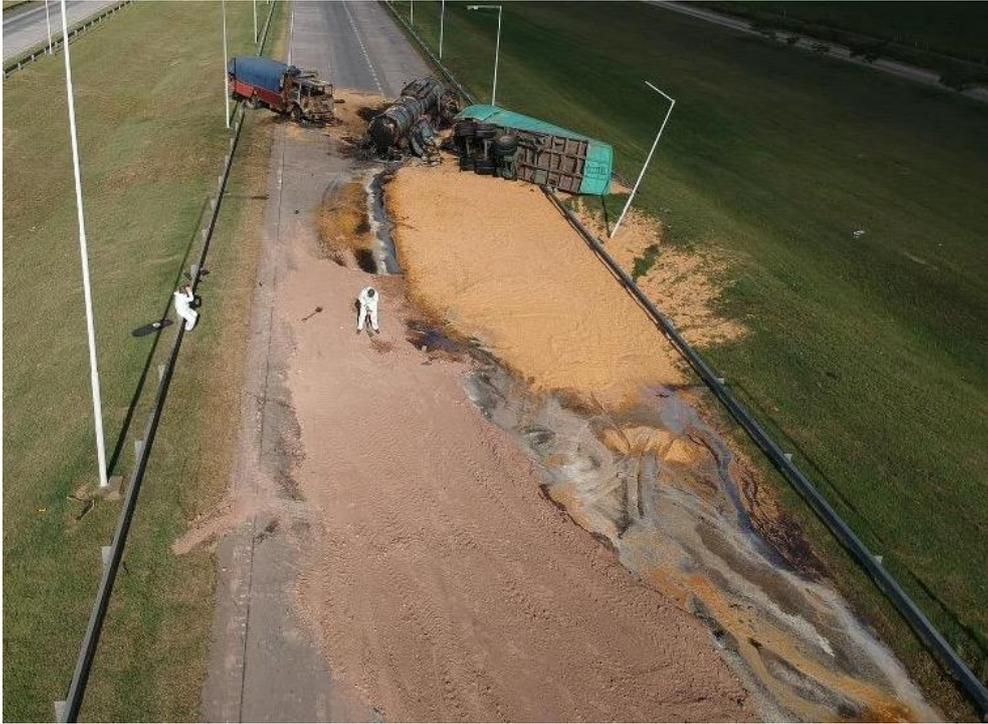
Figura 7. Daños en la infraestructura vial

Del mismo modo, se observó que una de las luminarias había sufrido una fractura, de modo que parte de su estructura fue despedida hacia la zona del costado del camino (Figura 7).

Nota: daños en las luminarias. Fuente: JST, 2021

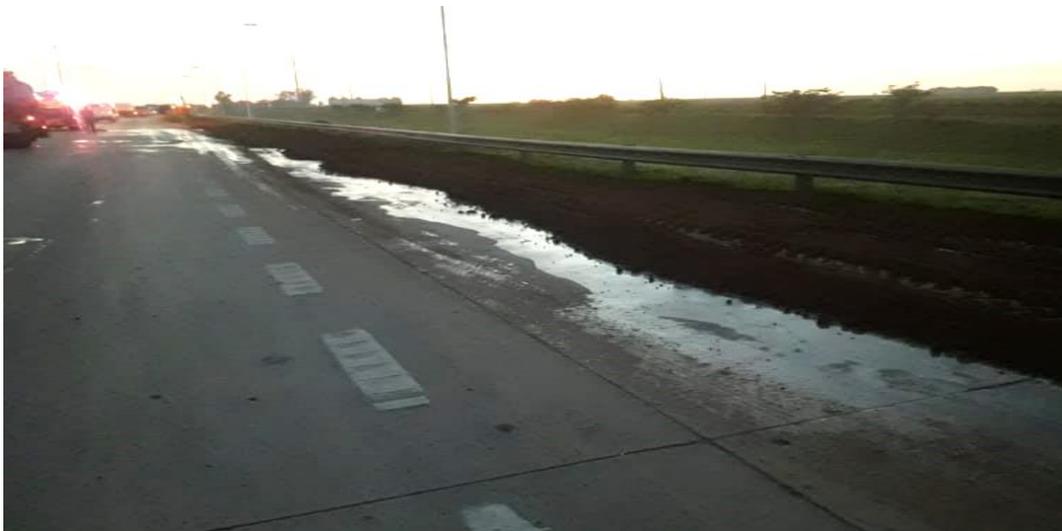
Figura 8. Derrame de TDI en la calzada

Entre la zona mencionada y hasta unos 400 metros hacia el oeste, sobre la calzada y hacia la banquina, se observó derrame de diisocianato de tolueno (TDI) (Figura 8), una sustancia tóxica e inflamable que se descompone al arder, formando vapores tóxicos, y que es utilizada en la industria para la fabricación de espumas flexibles y rígidas, pinturas, barnices y elastómeros (Anexo 2).

Nota: extensión del derrame de TDI por la calzada. Fuente: Policía de Santa Fe, 2021

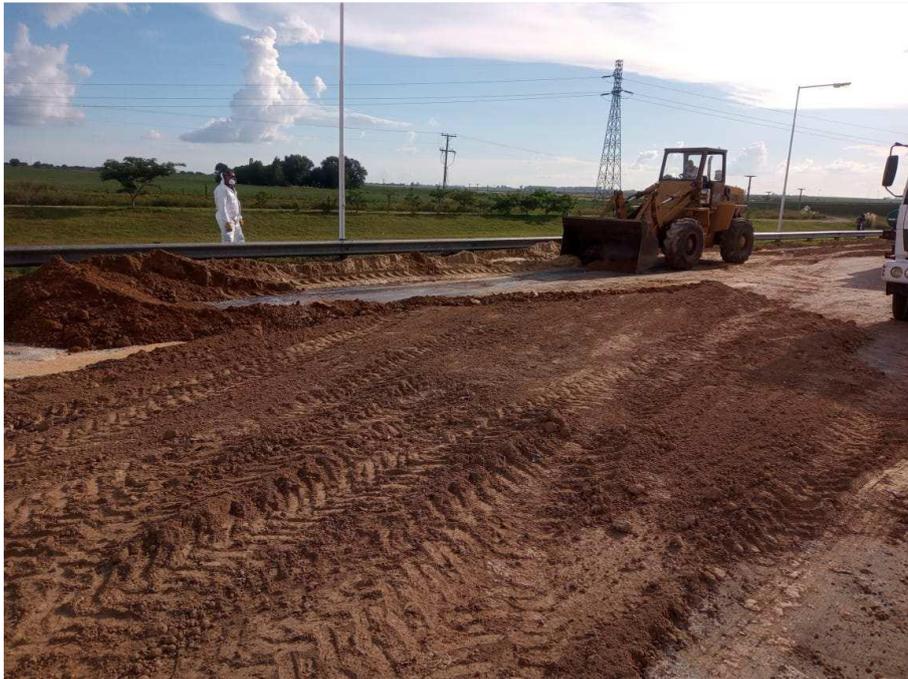
Figura 9. Tareas de remediación en el lugar del suceso

Por último, siguiendo el plan de remediación propuesto por la empresa dadora de carga, se realizaron dos mediciones de residuos químicos en la zona del derrame — un muestreo inmediato y uno a los seis meses del suceso— que arrojaron como resultado cantidades no detectables de químicos remanentes. El informe de la Dirección de Seguridad Medioambiental en el Transporte de la JST ratificó que la operatoria fue realizada correctamente según los lineamientos establecidos por los requisitos normativos aplicables.

Nota: remoción de la tierra usada para la contención del derrame. Fuente: Bomberos Voluntarios de Cañada de Gómez, 2021

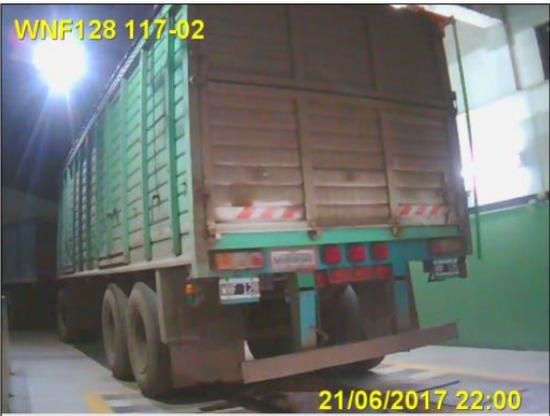
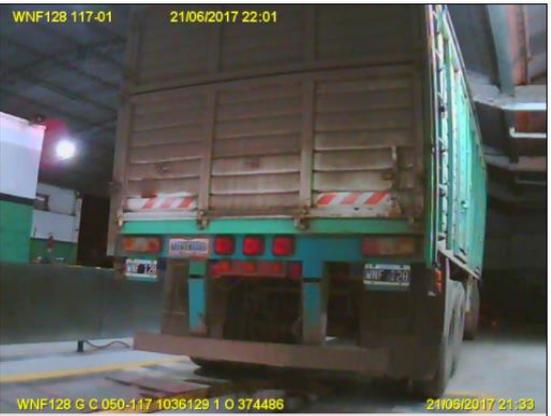
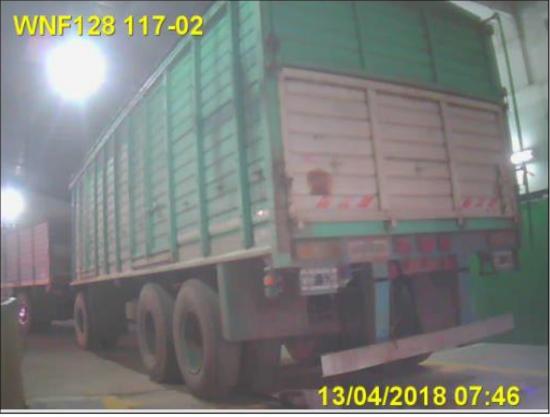
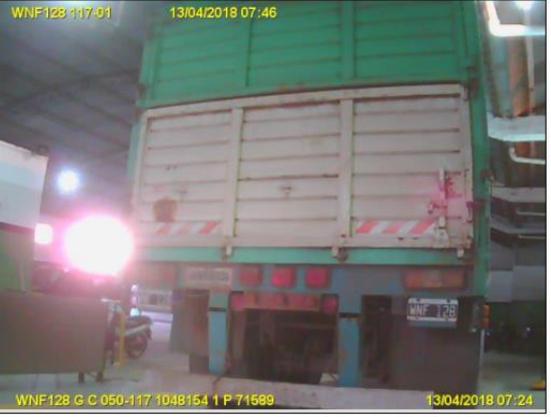
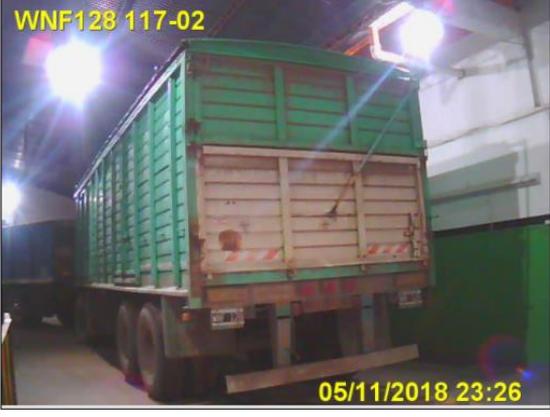
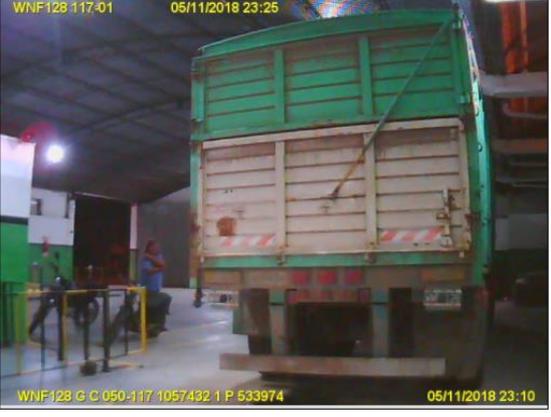
Figura 11. Fotovalidaciones de la zona posterior del acoplado del Vehículo 2

Entre los registros de las revisiones técnicas obligatorias también se encontraron las fotovalidaciones de la zona posterior del acoplado, obtenidas de los últimos cinco certificados, las cuales se muestran en la siguiente figura.

Nota: se pueden visualizar las bandas retrorreflectoras de franjas diagonales blancas y rojas de la parte trasera del acoplado, correspondientes a los certificados 117-01036129, 117-01048154, 117-01057432, 117-01073720 y 117-01083288, en el mismo orden. Fuente: CNRT, 2017, 2018, 2019 y 2020.

- Faltante o no funcionamiento del sistema de iluminación exterior (luces de retroceso).
- Estado deficiente y/o ubicación inadecuada de las placas o bandas reflectivas.

Estas deficiencias podrían haber disminuido la capacidad del acoplado de ser visto desde atrás y, en consecuencia, aumentar la probabilidad de sufrir una colisión por alcance, tal como sucedió en este caso.
