# Informe preliminar

## Suceso automotor

**Tipo de evento:** Colisión múltiple

**Lugar:** Camino del Buen Ayre, kilómetro 22,500, Ituzaingó, Buenos Aires

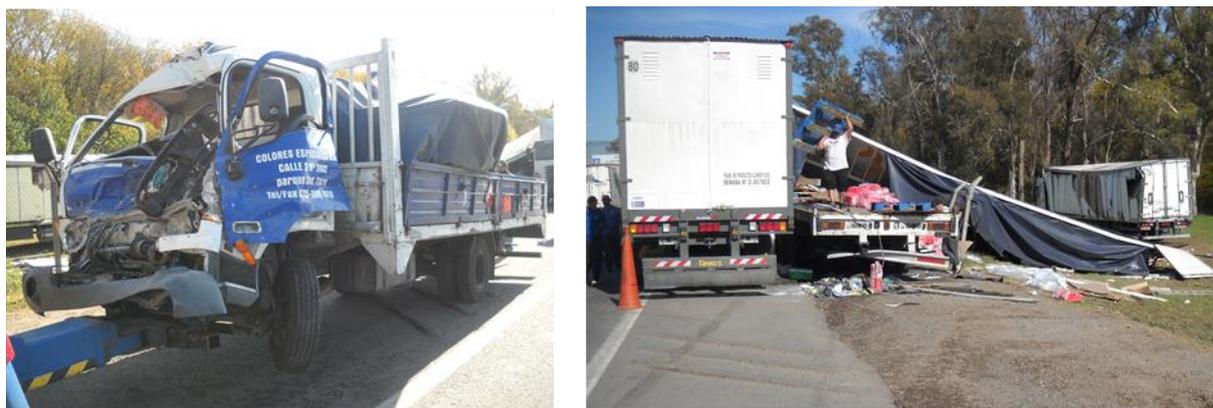
Figura 1. Dos imágenes tomadas en el lugar del suceso, horas después de ocurrir el accidente, que muestran las posiciones finales de los vehículos involucrados. Fuente: JST, 2021.

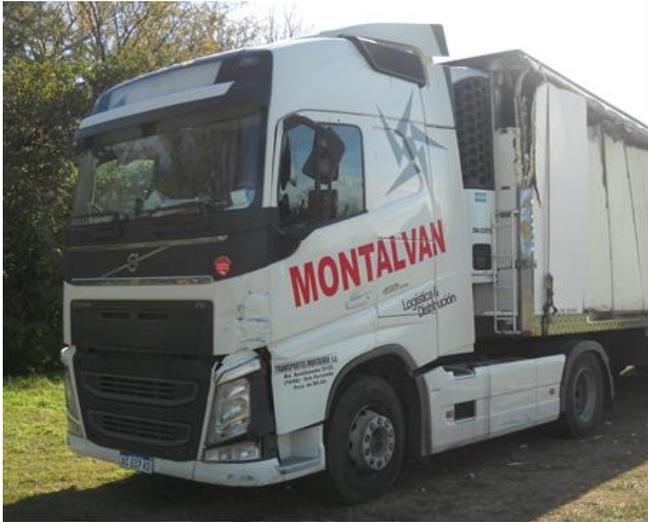
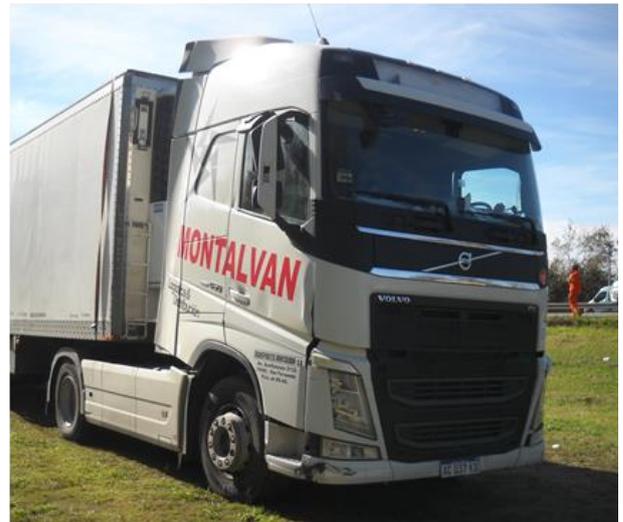
El Vehículo 1 presenta daños en ambos sectores frontoangulares de la cabina. En el sector izquierdo los daños fueron ocasionados por el contacto con el Vehículo 3 mientras que los adquiridos en el sector izquierdo se produjeron a casusa del contacto con el Vehículo 2.

Figura 4. Daños en ambos sectores frontoangulares. Fuente: JST, 2021.

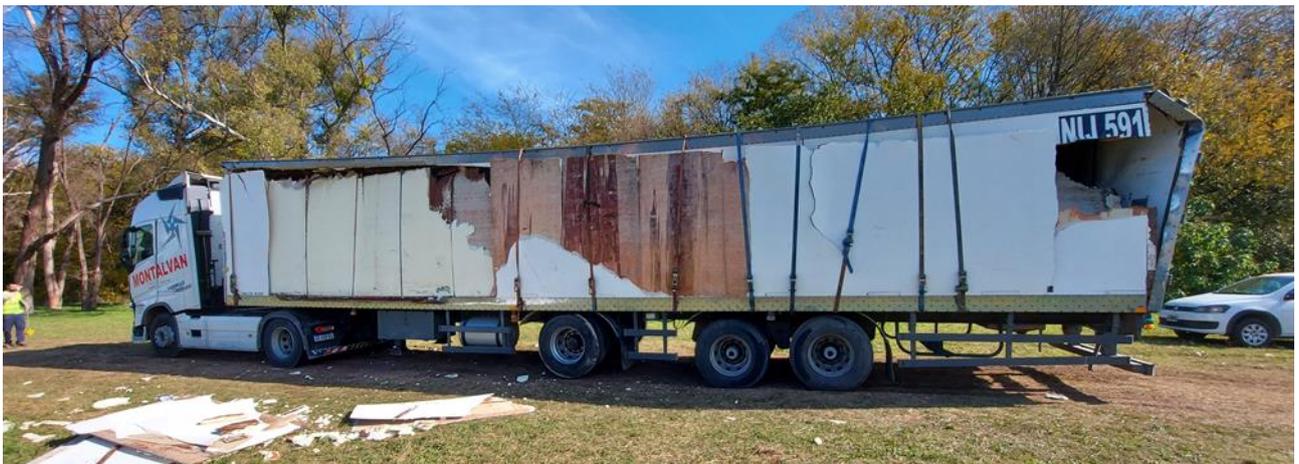
El semiacoplado Lambert presenta deformaciones en toda la superficie del lateral izquierdo a causa del impacto contra el semirremolque del Vehículo 4.

Figura 5. Daños en el sector izquierdo del acoplado a causa de la colisión con el Vehículo 4. Fuente: JST, 2021.

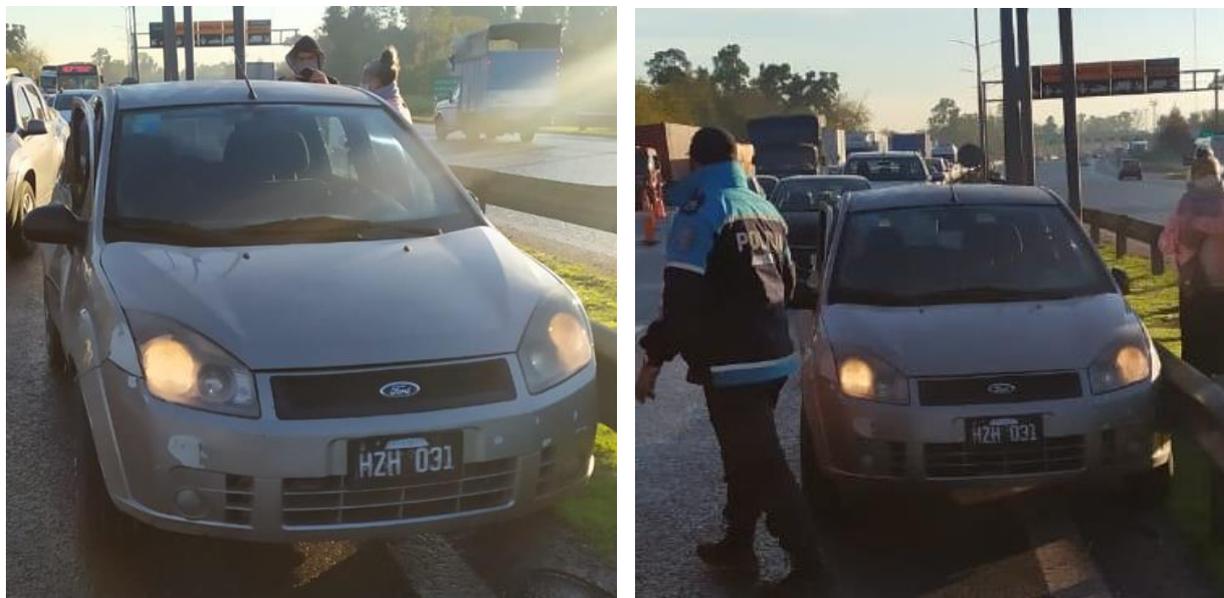
El Vehículo 2 presenta daños en el lateral izquierdo a causa del contacto con el Vehículo 1 y en el lateral derecho por el golpe con el Vehículo 3.

Figura 6. Daños adquiridos por las colisiones con el Vehículo 1 el Vehículo 3. Fuente: JST, 2021.

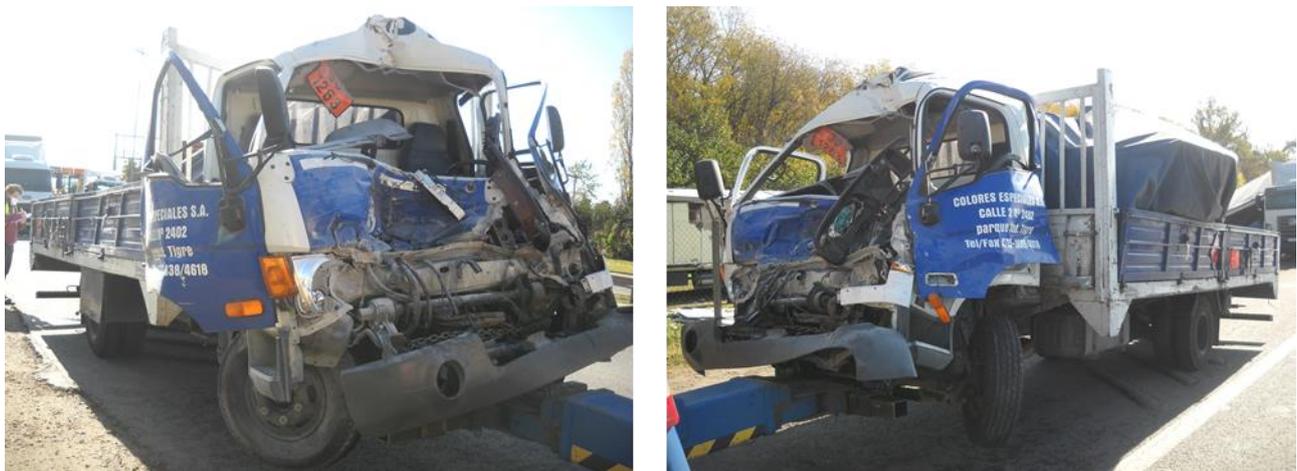
El Vehículo 3 presenta deformaciones a causa del impacto contra el semirremolque perteneciente al Vehículo 4.

Figura 7. Daños adquiridos por el Vehículo 3 debido a las colisiones con el Vehículo 1 el Vehículo 4. Fuente: JST, 2021.

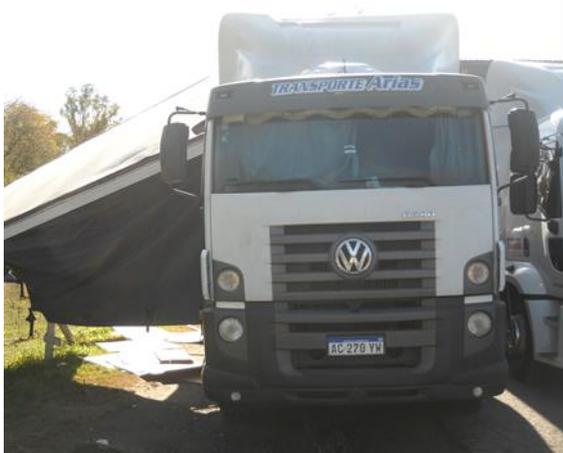
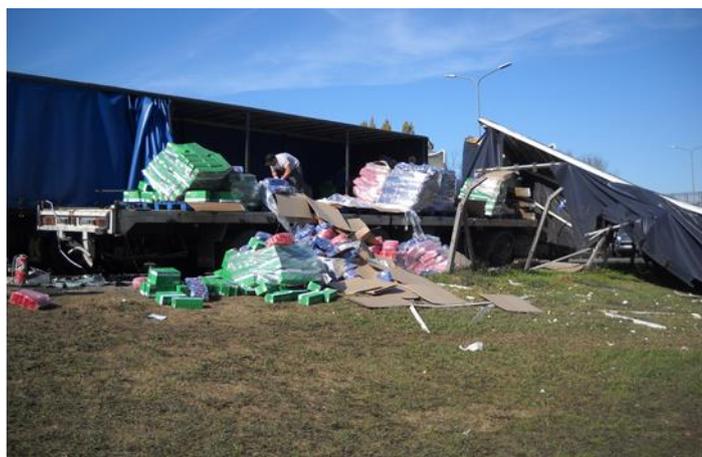
Figura 8. Daños adquiridos por el Vehículo 4 en las colisiones con el Vehículo 1 el Vehículo 3. Fuente: JST, 2021.

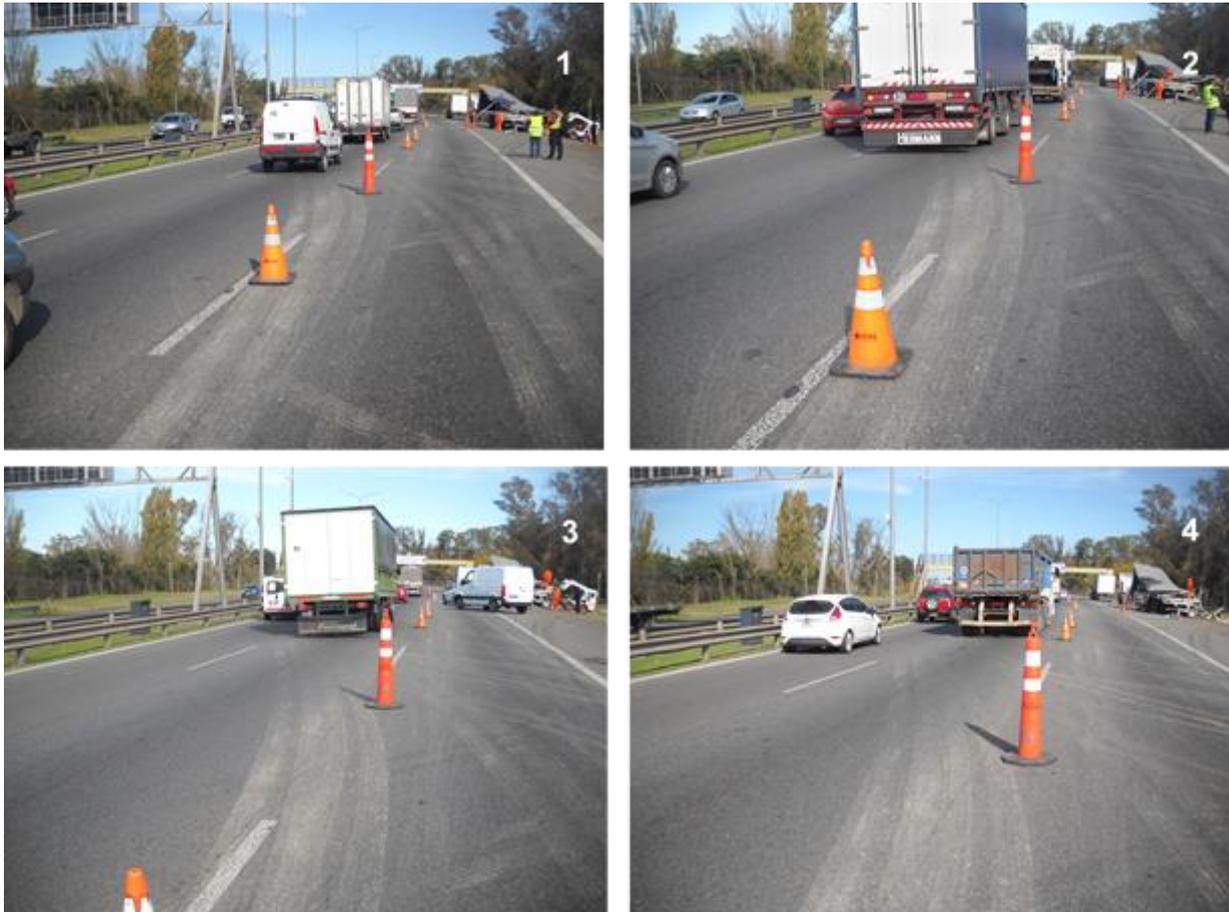
Luego del impacto, el Vehículo 2 realizó un derrape antihorario en dirección hacia los carriles central e izquierdo, en el cual finalizó luego de impactar al Vehículo 3.

Figura 9. Huella de derrape posimpacto del Vehículo 2. Fuente: JST, 2021.

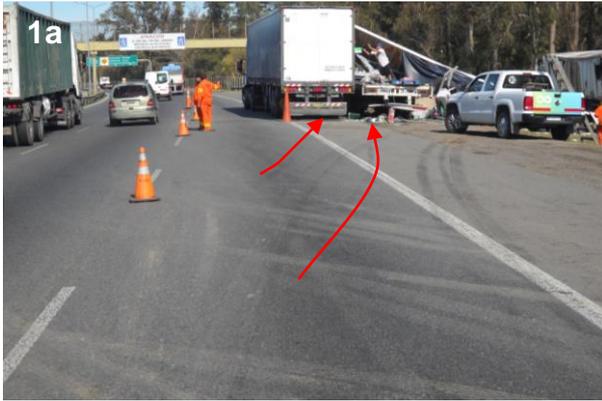
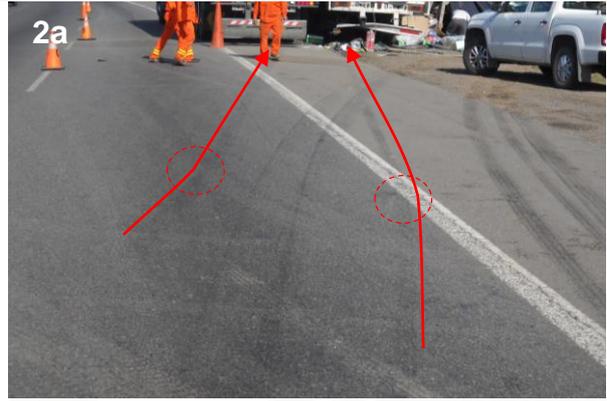
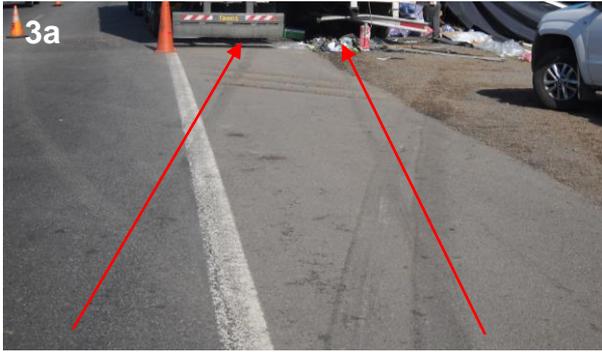
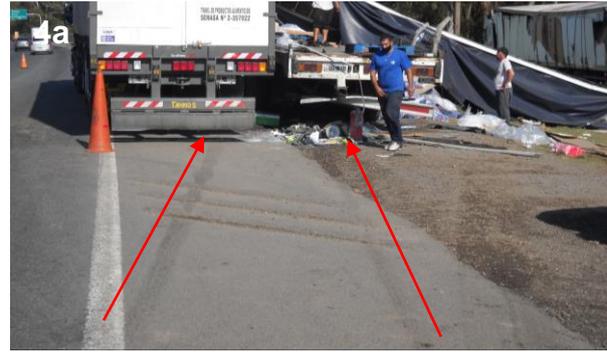
Luego del impacto recibido, el Vehículo 3 se dirigió en dirección al carril derecho, donde colisionó al Vehículo 1. Posterior a esta colisión, ambos vehículos rectificaron su trayectoria hacia la banquina

10. Huella posimpacto del Vehículo 3 en sus dos etapas. Fuente: JST, 2021.

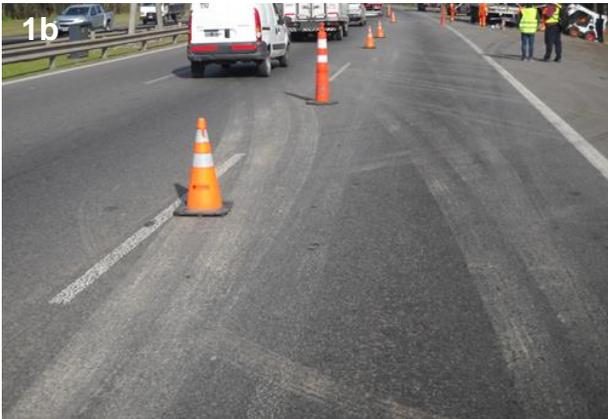
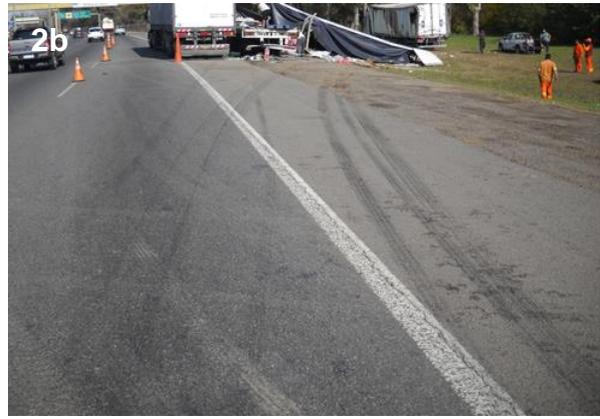
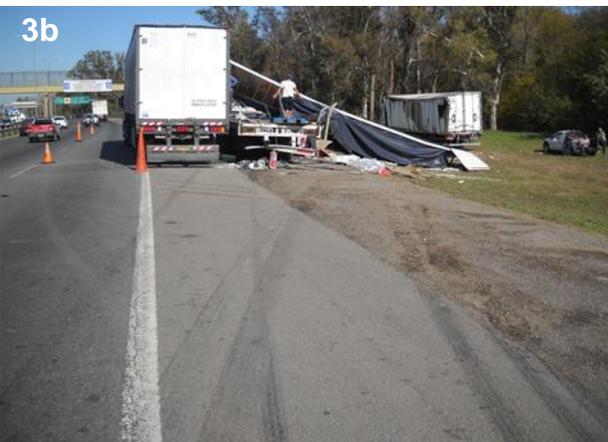
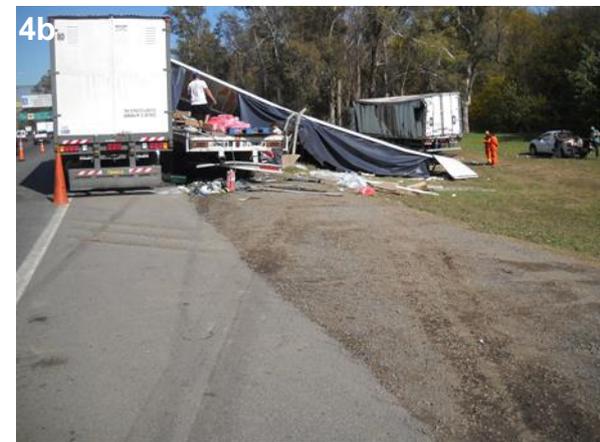
Figura 11. Huella posimpacto del Vehículo 1 sobre la cinta asfáltica y banquina. Fuente: JST, 2021.

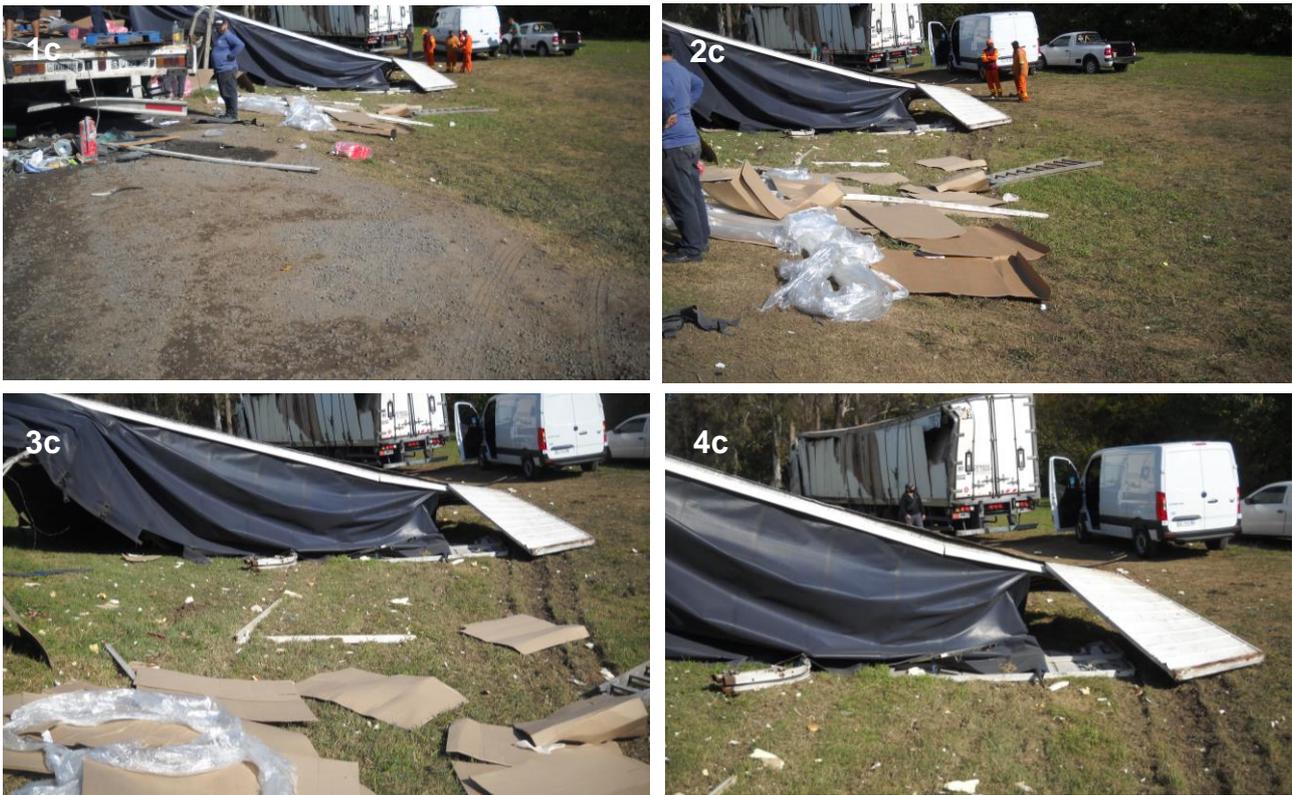
Luego del impacto, el Vehículo 3 realizó un pequeño giro antihorario y finalizó solidario al Vehículo 4, mientras que el Vehículo 1 obtuvo su posición de reposo sobre la citada zona de préstamo.

Figura 12. Huellas posimpacto sobre la zona de préstamo hasta la posición de reposo del Vehículo 1. Fuente JST, 2021.
