INFORME DE SEGURIDAD OPERACIONAL DE SUCESO AUTOMOTOR

Expediente: EX-2021-56989953-APN-JST#MTR

Título: 29. ISO. Cargas. Despeñamiento. Cuesta de Lipán. Jujuy

Lugar: Ruta Nacional 52, kilómetro 30,6

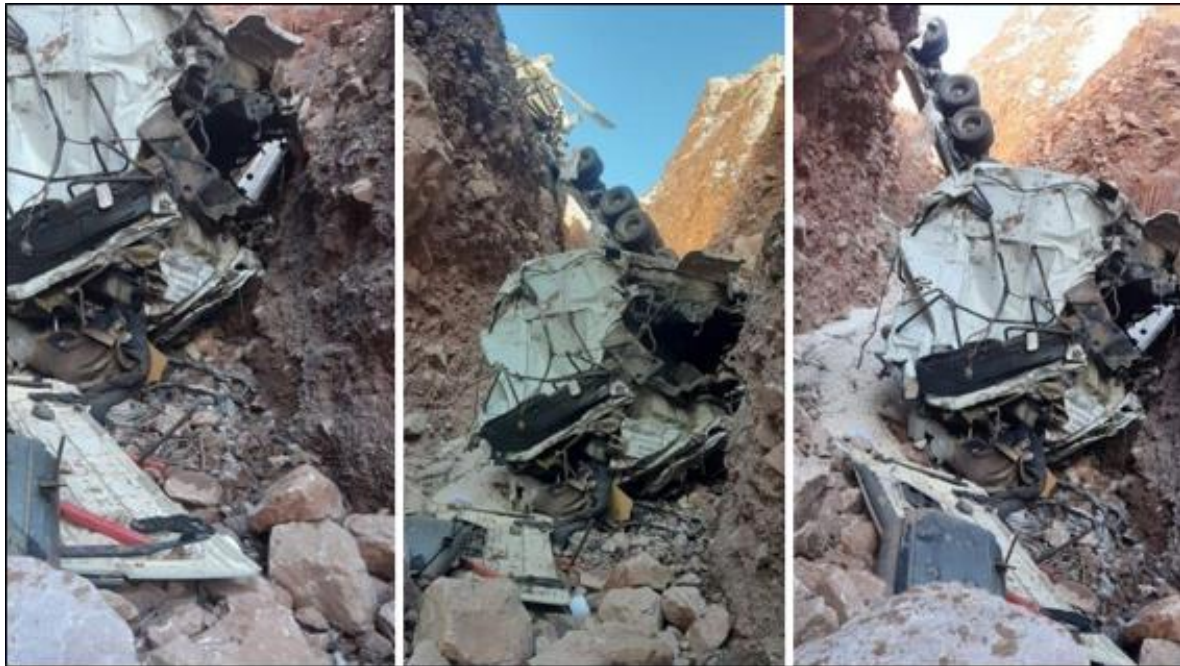
Figura 2. Posición final de vehículo involucrado

La imposibilidad de acceder al vehículo por su posición final impidió realizar un relevamiento detallado de los daños. En las fotografías tomadas por los bomberos que intervinieron en el rescate del cuerpo del conductor, publicadas en los medios de prensa, se observó que el chasis de la unidad tractora se separó completamente de la cabina del conductor. Esta última presentaba daños en toda su estructura, producto de los múltiples impactos durante la caída. También se observó el desprendimiento de las barandas volcables de la caja del semirremolque, el cual se separó del camión tractor.

Nota: Imagen compuesta por tres fotografías del vehículo en su posición final, cada una con distinto nivel de detalle. Se observan en primer plano elementos de trabajo de bomberos delante de la cabina destruida, a su izquierda, restos de la carga transportada dispersa sobre el suelo y detrás se observa parte del semirremolque. Fuente. [El Tribuno](#), 2021

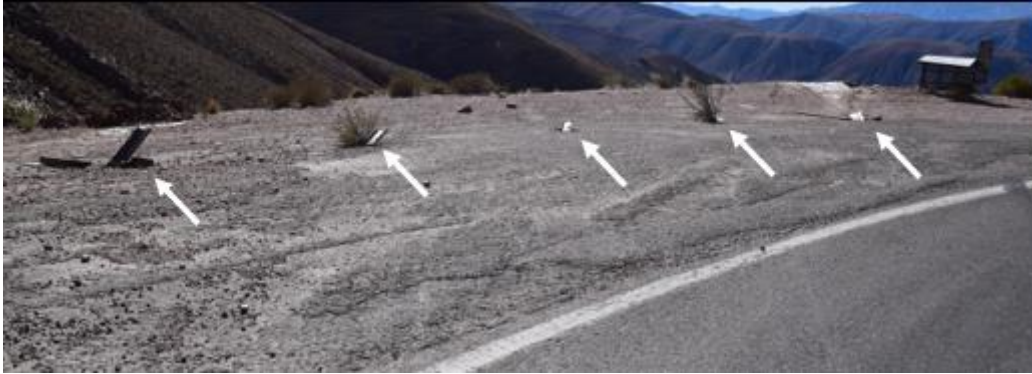
Figura 3. Sector del guardarraíl desprendido con los cinco postes que lo sostenían torcidos por el impacto junto a la mesa de información

Los principales daños relevados en la infraestructura se asocian a la barrera metálica de contención tipo *flex beam* que, previo al accidente, se encontraba emplazada en el margen externo de la curva, sobre el borde de la banquina asfaltada, anclada al piso con cinco postes. Producto del impacto del camión, un segmento de la barrera fue desprendido y arrancado de sus puntos de sujeción, los que se encontraron deformados al momento del relevamiento de la JST. En consecuencia, la barrera fue arrastrada y cayó por la ladera junto con el vehículo.

Sobre el mismo mirador, junto a la barrera mencionada, se encontraba una mesa de información e interpretación. En el momento en que la barrera fue arrastrada por el camión hacia el acantilado, esta impactó contra la mesa, produciendo una inclinación en su estructura.

Nota: Fotografía de la zona de banquina tomada desde la calzada, donde se ubican los postes que sostenían la barrera de contención metálica desprendida. Fuente: JST, 2021

Las tareas de reparación de la infraestructura fueron llevadas a cabo por la Dirección Nacional de Vialidad y consistieron en la sustracción de los restos de la barrera y la mesa de información dañadas por el camión. La barrera no fue reemplazada ni repuesta, en consecuencia, la curva no contaba al momento del último relevamiento (22/8/2022) con ningún tipo de contención.

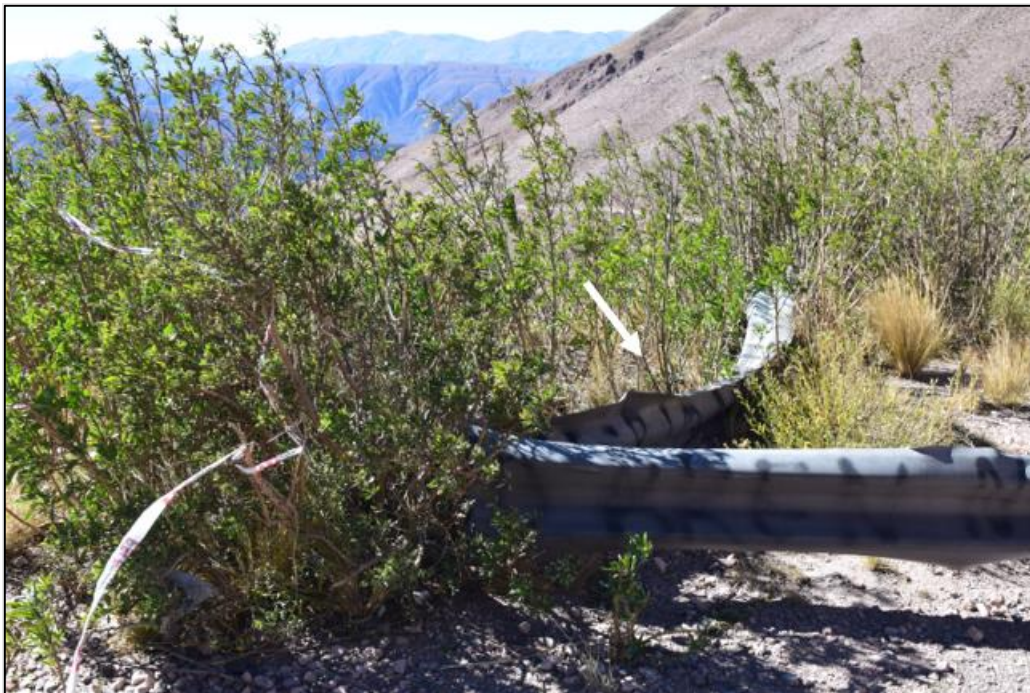
Figura 4. Extremo de la barrera deformado por el impacto

Nota: Fotografía del extremo de la barrera tomada desde la banquina. Fuente: JST, 2021

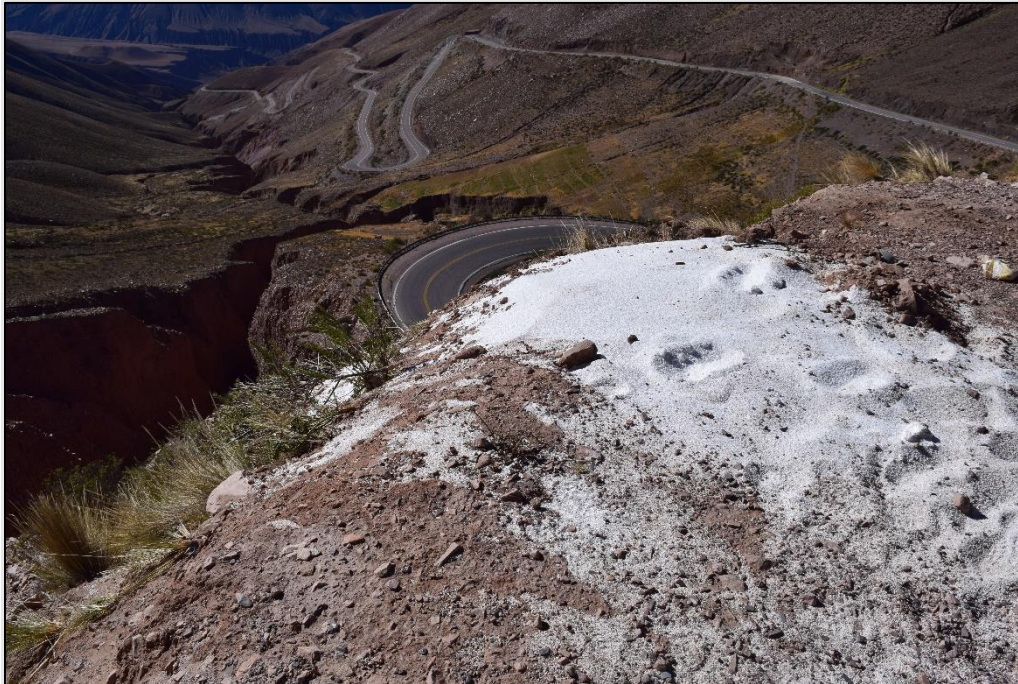
Figura 5. Fotografía de la carga derramada

Nota: Fotografía de la carga de nitrato de amonio derramada sobre el mirador, en el borde del acantilado. Fuente. JST, 2021

La carga transportada en el semirremolque de la unidad, nitrato de amonio, fue derramada sobre la zona del mirador de la curva y sobre la quebrada. La carga esparcida fue considerada como irrecuperable por parte de la empresa, debido a las condiciones geográficas del lugar, al tratarse de un terreno irregular y peligroso. La sustancia fue informada por la empresa al Ministerio de Ambiente como no contaminante, dado que puede lavarse con agua y solo se considera peligrosa por el riesgo de explosión al entrar en contacto con combustible. A partir de la propuesta de intervención para el saneamiento elaborada por Transgol SRL, la Secretaría de Ambiente autorizó y recomendó retirar restos de combustible y lubricantes derramados por posible riesgo de incendio en combinación con el fertilizante nitrogenado derramado. Por su parte, el personal entrevistado de la empresa informó que se realizaron todas las tareas de remediación de suelo, por el derrame de fertilizante, y remoción del vehículo y restos de combustible recomendados por la Secretaría.

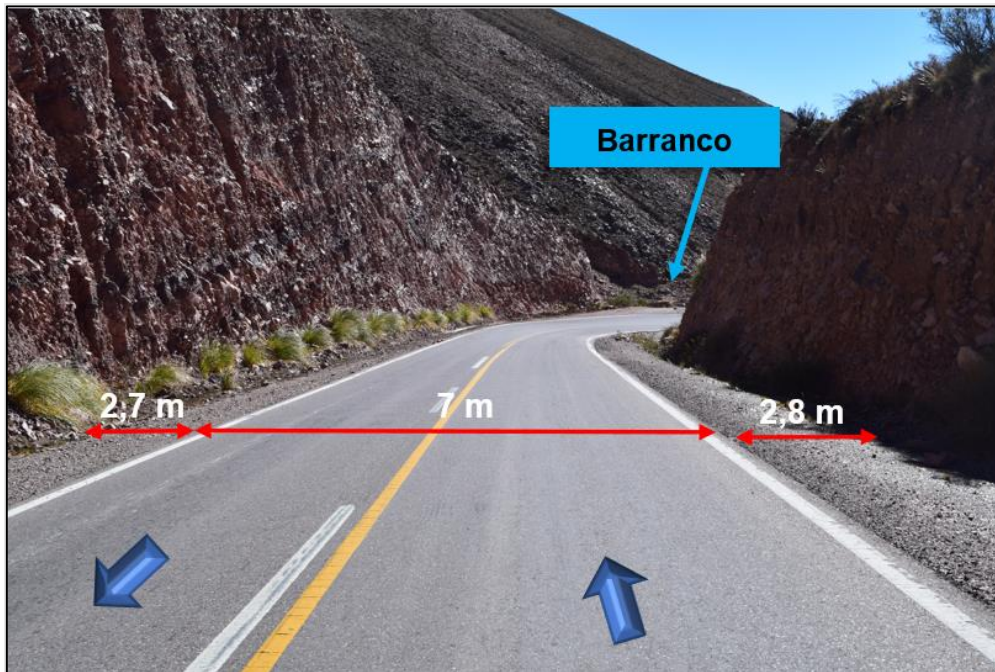
Figura 8. Dimensiones de calzada y banquetas del tramo recto previo por el que transitaba el camión

En el tramo recto previo a la curva del despiste, la calzada se encontraba sin baches, fisuras, grietas, hundimientos u otras fallas. Hacia los laterales de este tramo se constató la existencia de banquetas conformadas por tierra y ripio. Una gran parte de

las banquetas se estiman intransitables debido a piedras de tamaño mediano y grande, producto de los desprendimientos de la ladera de la montaña (ver Figura 8).

Nota: Fotografía en sentido desde Susques hacia Purmamarca de la recta previa a la curva donde despistó el vehículo. Fuente: JST, 2021

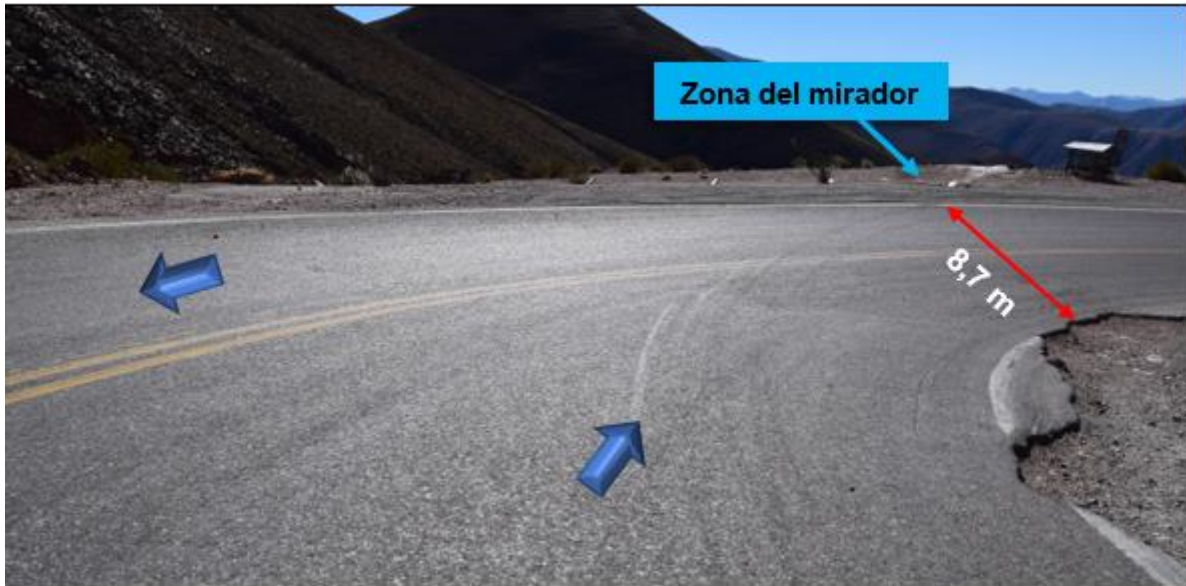
Figura 9. Dimensiones de calzada y banquetas del tramo curvo donde se produce el despiste

Nota: Fotografía en sentido desde Susques hacia Purmamarca de la curva donde despistó el vehículo. Se observan marcas de derrape sobre calzada. Fuente: JST, 2021

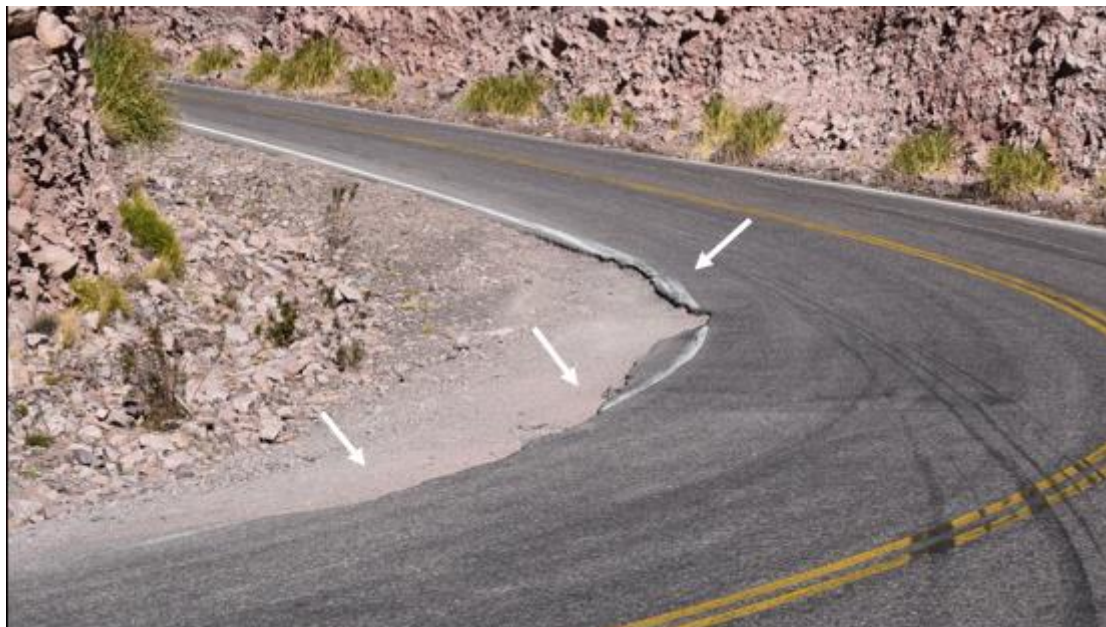
Figura 12. Desprendimiento de material de la calzada en el sector interno de la curva

La calzada del tramo curvo no presentaba fallas, a excepción del borde interior, donde se observó el desprendimiento de material de asfalto que abarcaba la línea blanca de borde (ver Figura 12). Se constató un peralte máximo de 8,7% medido en el centro de la curva y una pendiente longitudinal de 5,2% en el tramo recto previo al ingreso de la curva. Estos resultados se calcularon tomando como base los valores en ángulos obtenidos de las mediciones con inclinómetro digital.

Nota: Fotografía en sentido desde Purmamarca hacia Susques del sector interno de la curva donde se observa desprendimiento de material de calzada. Fuente: JST, 2021

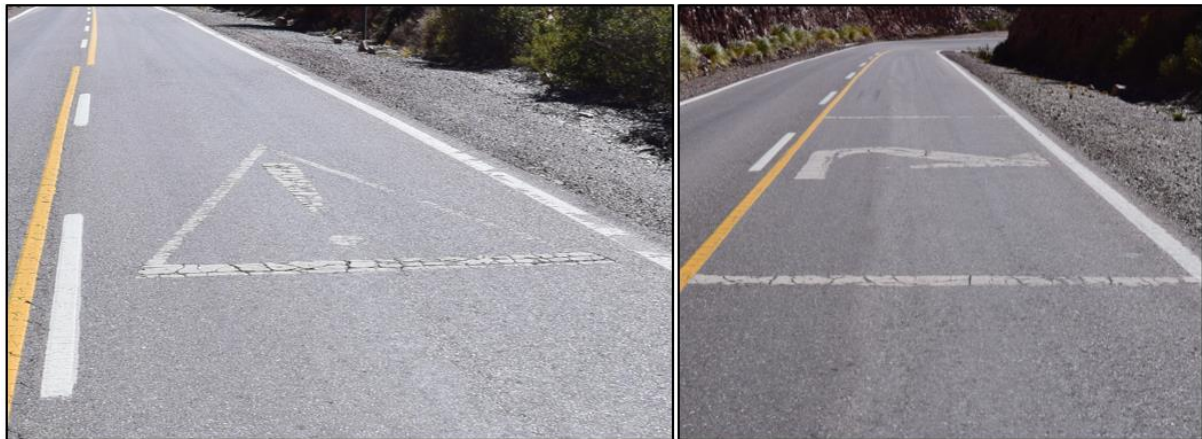
Figura 14. Señalización horizontal presente en zona previa al lugar del suceso

Ausente	Difiere con la normativa (repetir señal al inicio de la curva) (DNV, 2017)

Nota: Fotografías de la señalización horizontal en sentido desde Susques hacia Purmamarca en la recta previa a la curva del despiste. A la izquierda, señal de advertencia de peligro y a la derecha señal de advertencia de curva cerrada. Fuente: JST, 2021

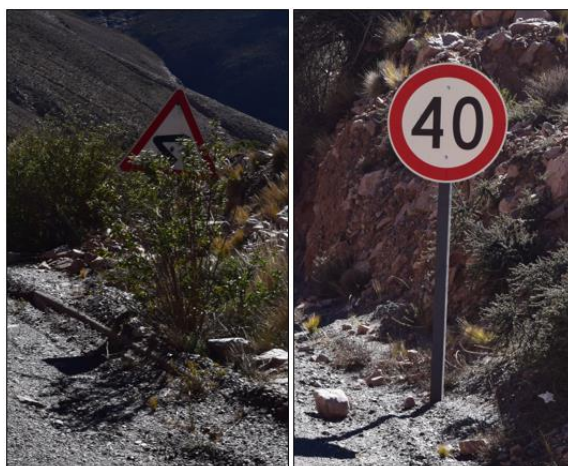
Figura 15. Señalización vertical presente en zona previa al lugar del suceso

- **Señalización vertical:** Se encontraron 3 señales verticales a lo largo del tramo, una informativa, una de velocidad y una de alerta.
 - La señalización presente cumple con aspectos básicos sobre conservación y distancias. Sin embargo, se encontraron dos aspectos relevantes a considerar. En primer lugar, la presencia de vegetación que obstruye la visibilidad de la señal de curva peligrosa y la falta de adecuación de la velocidad máxima indicada en relación con la curva. Sobre este punto, se destaca que la señalización indica como velocidad máxima aquella que coincide con la velocidad crítica de la curva⁴, superando en 15 km/h aproximadamente la velocidad de diseño.

Ausente	Difiere con la normativa (falta señalización en curva peligrosa) (DNV, 2017)

Nota: Fotografías de la señalización vertical en sentido desde Susques hacia Purmamarca en la recta previa a la curva del despiste. A la izquierda, señal de advertencia de curva cerrada y a la derecha señal de velocidad máxima 40 km/h. Fuente: JST, 2021

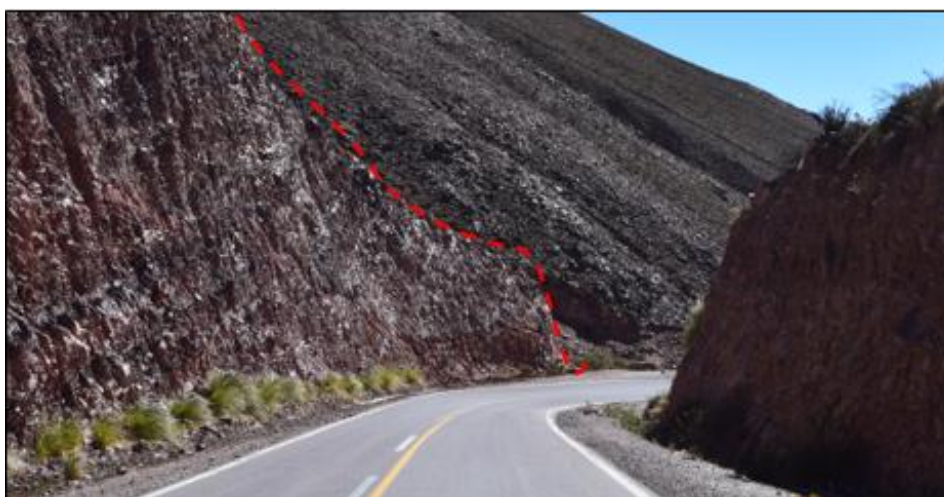
Figura 16. Vista del acantilado desde la recta previa a la curva donde se produjo el despiste

El tramo de la recta previa a la curva se encuentra emplazada en desmonte, por lo que la visibilidad hacia ambos lados se encuentra obstruida por las laderas este y oeste. Según el sentido de circulación del vehículo, se observa que, al aproximarse a la curva, hacia a la derecha la visibilidad es obstruida por la ladera e impide advertir a los vehículos que circulan por la curva en el sentido opuesto y tampoco se puede apreciar el radio total de la curva en U. Del lado izquierdo, la visibilidad del entorno se ve reducida debido a que, sobre el inicio de la curva cerrada, la configuración del entorno cambia, ya que la ladera del camino se termina y se mimetiza con las montañas que se encuentran alrededor y alejadas de la ruta, lo que genera una falsa impresión de continuidad entre ellas que impide notar la presencia del acantilado donde cayó el vehículo (ver Figura 16).

Nota: Fotografía tomada en sentido desde Susques hacia Purmamarca donde se observa la mimetización de la ladera de las montañas de la izquierda con el acantilado sobre el costado externo de la curva (marcado con línea intermitente en rojo). Fuente: JST, 2021

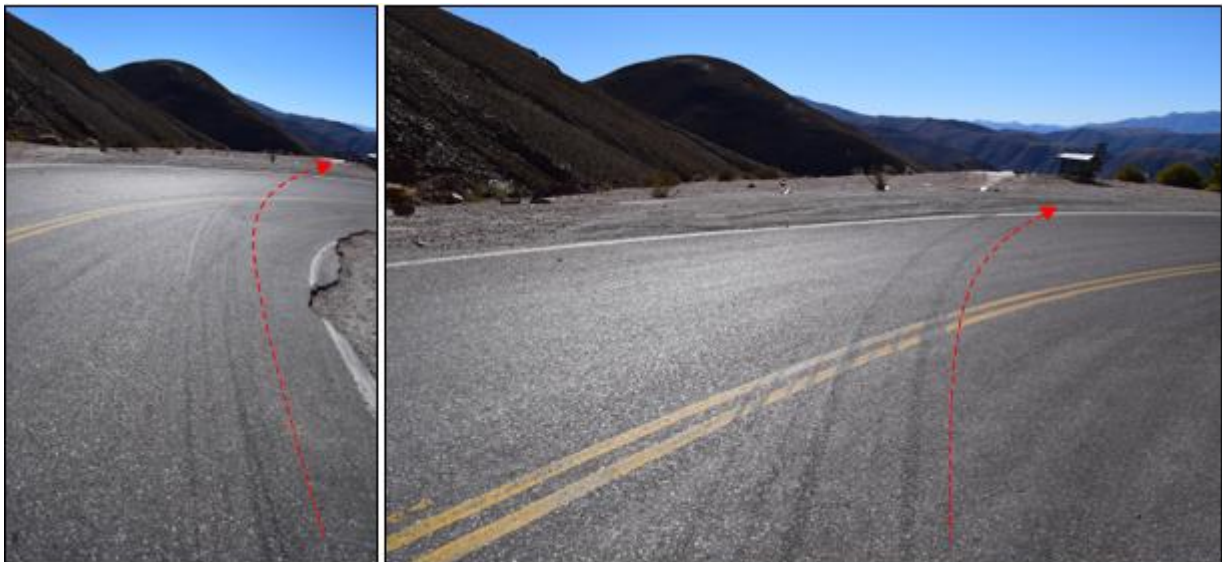
Figura 17. Huellas de derrape demarcadas por los neumáticos del camión sobre la calzada en la zona de la curva

Se registraron huellas de derrape que iniciaban sobre la calzada del carril este (derecho) que se extendían por 42,2 metros de forma curva, luego cruzaban hacia el carril contrario hasta alcanzar el borde de la banquina a la altura del punto máximo de curvatura del tramo, lugar donde finalizaban. Estas huellas evidencian el desplazamiento descontrolado y lateralizado del camión y semirremolque al ingresar a la curva.

Nota: Fotografía de las huellas de derrape sobre la curva tomada en sentido desde Susques hacia Purmamarca. A la izquierda, fotografía vertical al inicio de la curva y a la derecha, fotografía horizontal en la zona media de la curva. Fuente: JST, 2021

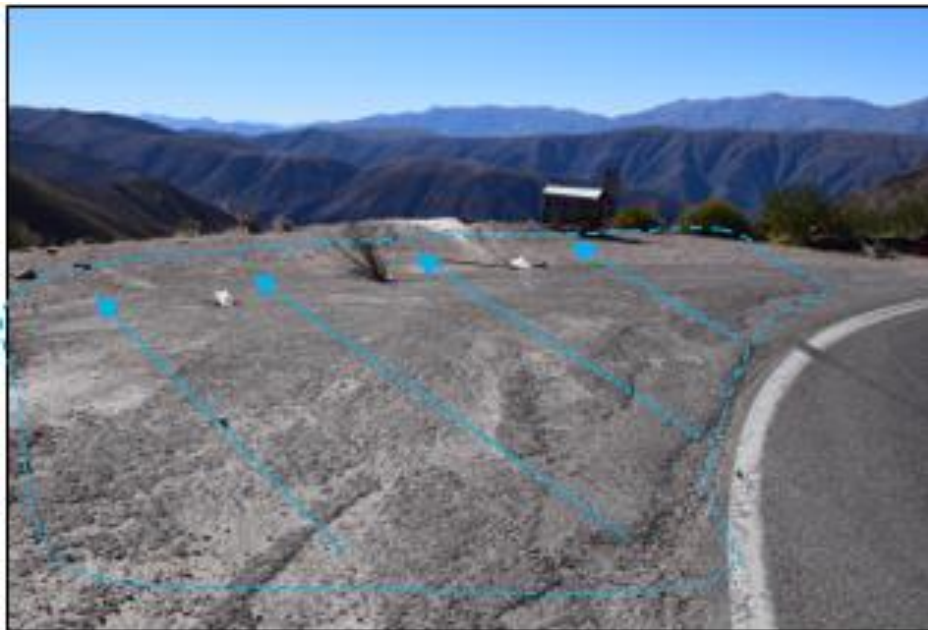
Figura 18. Huellas de efracción sobre banquina y mirador en la parte externa de la curva

Sobre la banquina externa de la curva se constató la presencia de huellas de efracción (arrastre metálico) demarcadas por la unidad, que se extendían por todo el ancho de la banquina. Estos rastros evidencian el inicio del vuelco en tonel de la unidad y su arrastre sobre el costado de la calzada.

Nota: Huellas de efracción sobre la banquina asfalta (área y flechas demarcadas en celeste). Fuente: JST, 2021

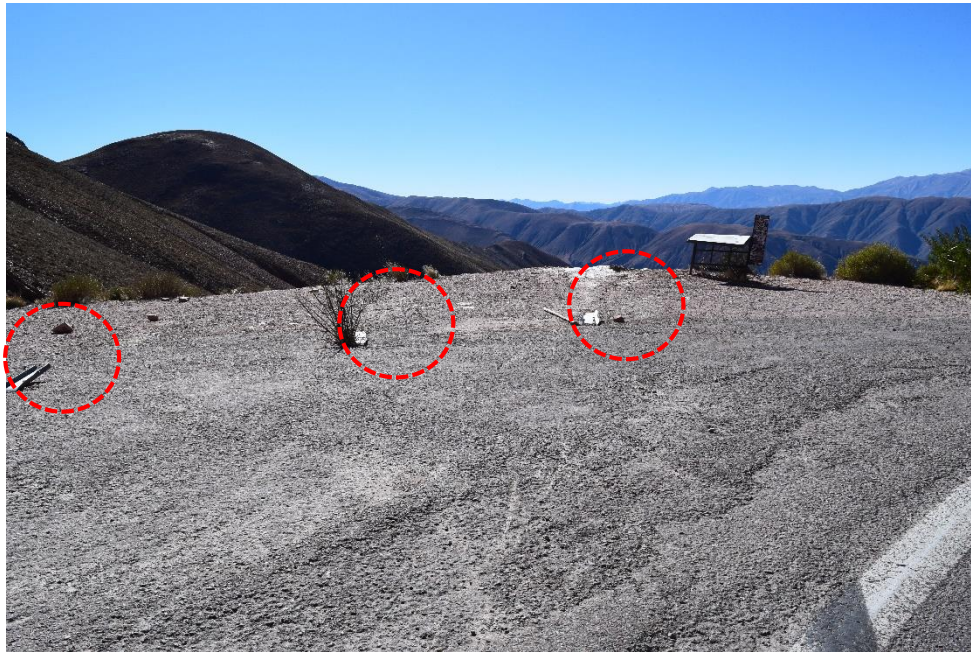
Figura 19. Postes de la barrera arrancada dañados por el vehículo volcado

Se observaron sobre la banquina externa los postes de sujeción de la barrera de contención torcidos, con dirección hacia el acantilado y sin el guardarraíl, el cual fue impactado y desprendido completamente en ese sector por el camión durante el vuelco.

Nota: Tres postes de la barrera de contención dañados, fotografiados desde la zona de calzada de la curva. Fuente: JST, 2021

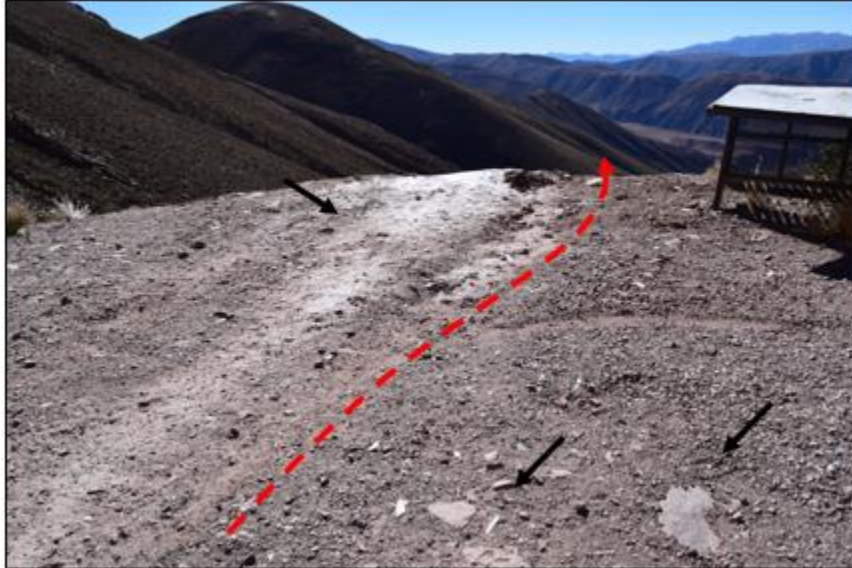
Figura 21. Huellas de fricción y arrastre sobre la zona del mirador en dirección hacia el acantilado

Sobre el mirador se observaron huellas de arrastre y dispersión de material de la carga (sólido en polvo) que transportaba el camión con dirección a la quebrada. Estas fueron demarcadas durante el vuelco de la unidad luego del despiste. Los rastros culminan en el límite del acantilado, lugar donde inició la caída del camión y semirremolque.

Nota: Fotografía de la zona del mirador donde se señalan las huellas de fricción y arrastre (flecha cortada roja) y los restos materiales del camión y la carga transportada (flechas negras). Fuente: JST, 2021

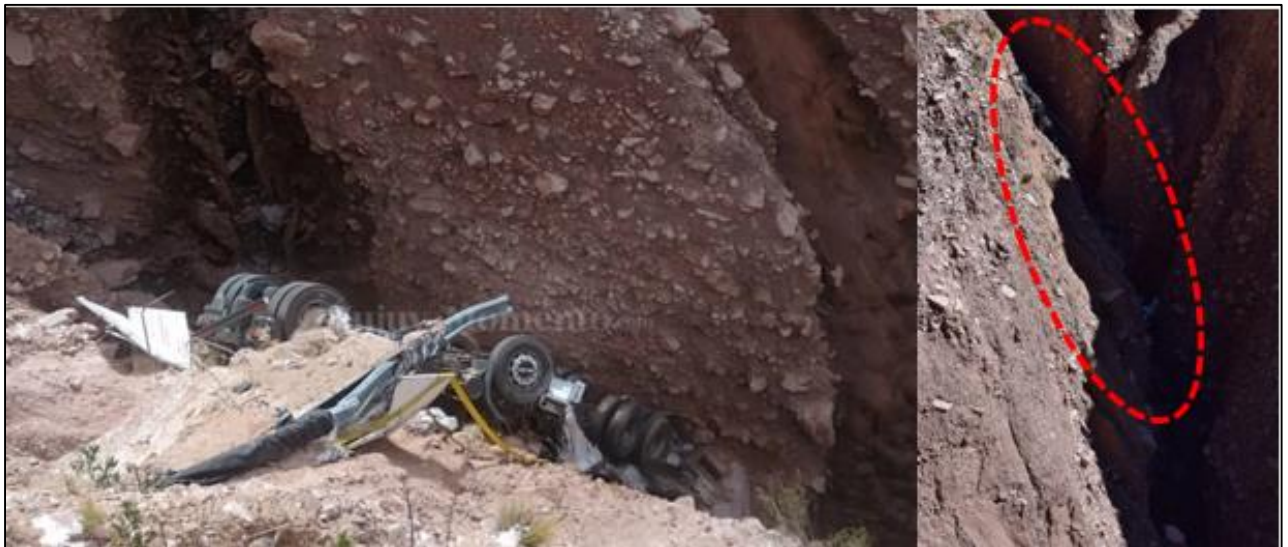
Figura 20. Posición y ubicación final del camión y semirremolque accidentado

Nota: Fotografías del camión y semirremolque volcados sobre el acantilado. A la izquierda, los restos del camión y a la derecha, el semirremolque separado de la unidad tractora. Fuente: JST, 2021
