ID	INFORME BÁSICO	FECHA	HORA
2-20210702-02	Accidente automotor	2/07/2021	10:00

LUGAR Y FECHA	
Lugar	Au. Panamericana, ramal Campana, kilómetro 49
Localidad	Escobar
Provincia	Buenos Aires
Coordenadas geográficas	-34.35834612343392, -58.796825285229055

RESEÑA	CATEGORÍA DE ACCIDENTE	COLISIÓN
<p>El suceso ocurrió en la Autopista Panamericana de la provincia de Buenos Aires, ramal Campana, en el kilómetro 49, en horario nocturno. En dicho suceso, se produjo una colisión por alcance, por causas que se buscan determinar, donde se encontraron involucrados ocho vehículos, entre ellos tres vehículos particulares, cuatro camiones y un ómnibus que transportaba pasajeros al momento del suceso. Como resultado del accidente, el conductor del camión Ford Cargo sufrió lesiones graves y fue trasladado al Hospital de Escobar.</p>

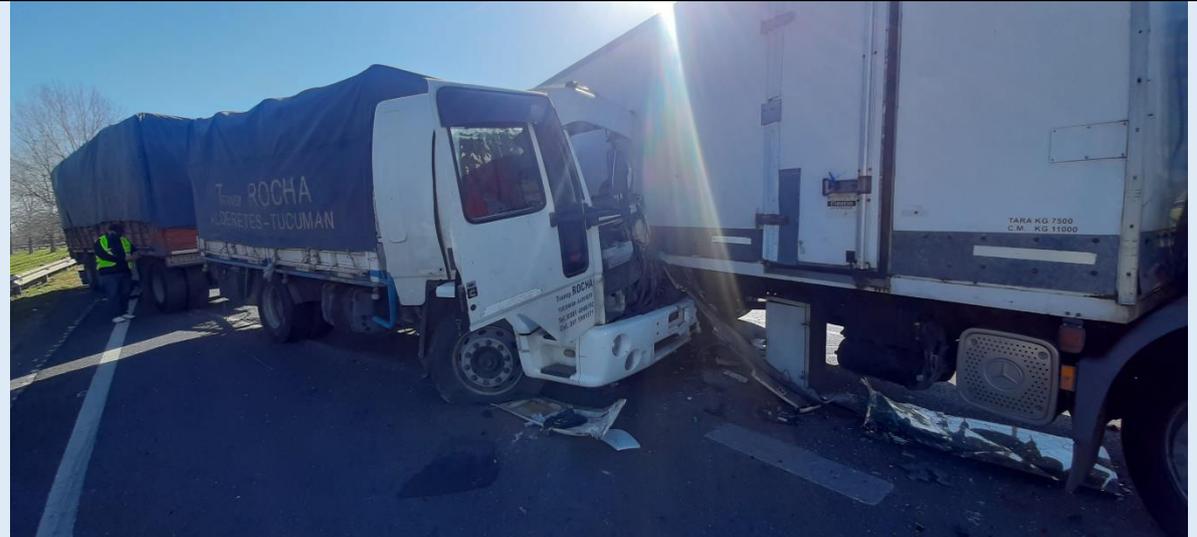
Figura 1. Fotografía tomada en el lugar del hecho que muestra la posición final de ambos vehículos con unidad tractora. Fuente: JST, 2021.

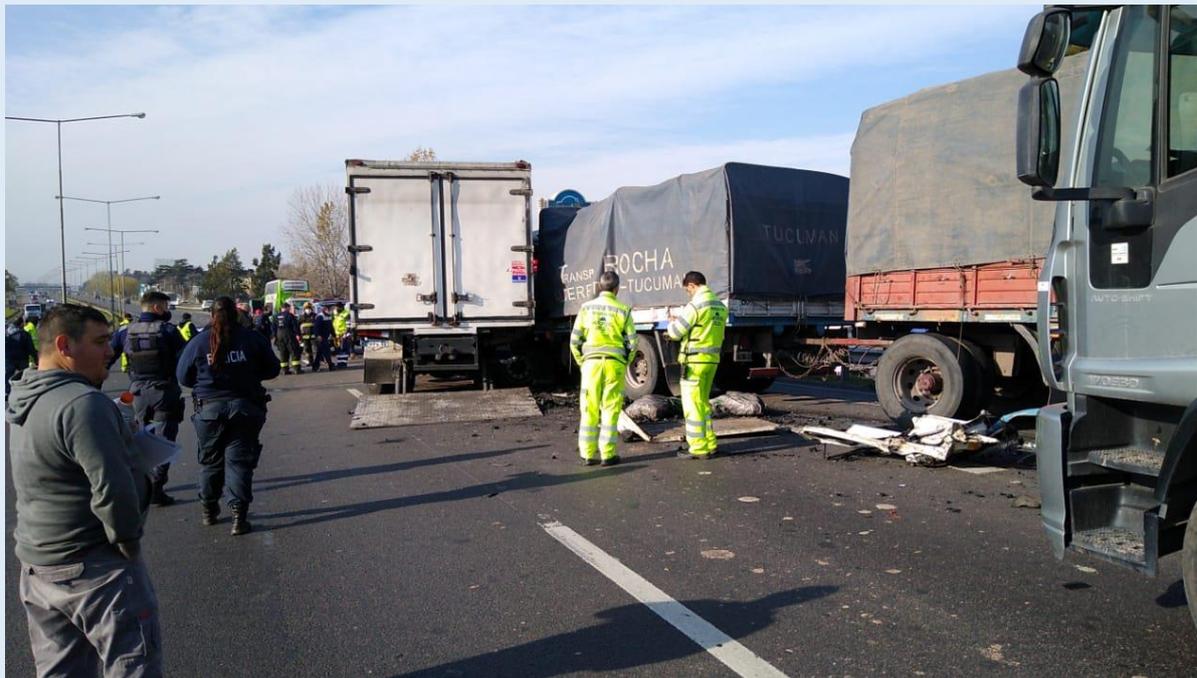
Figura 2. Fotografía que muestra unidades tractoras y semirreolques en la vía, en su posición final luego del suceso. Fuente: [La pana web](#), 2021.
