ID	INFORME BÁSICO	FECHA	HORA (24 horas HOA)
01-210706-30-32	Accidente automotor	06/07/2021	02:00

LUGAR Y FECHA	GAR Y FECHA	
Lugar	Autovía "José Gervasio Artigas" (RN14), km 88	
Localidad / Partido	Colonia Elía	
Provincia	Entre Ríos	
Coordenadas geográficas	-32.767851, -58.498489

RESEÑA TIPO DE EVENTO: CHOQUE COMPLEJO

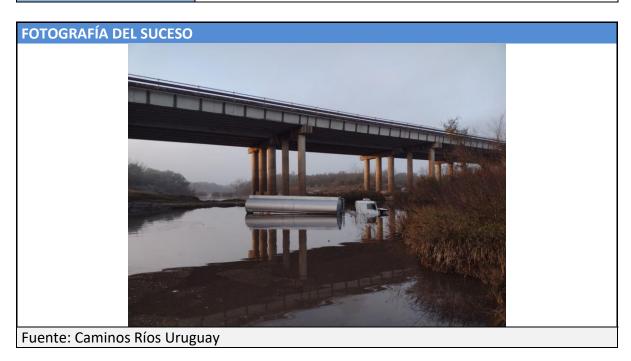
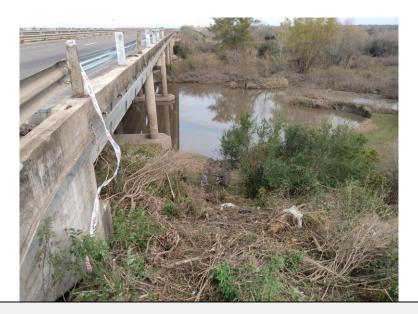
El 6 de julio de 2021, el camión con cisterna JWY361 (Vehículo N° 1) transitaba por la Autovía José Gervasio Artigas (Ruta Nacional N° 14), en sentido norte-sur, sin carga. Aproximadamente a las 2:00 horas, a la altura del km 88, en el puente sobre el río Gualeguaychú, por causas que se buscan determinar, chocó contra la barrera oeste del puente, salió de la vía y cayó desde altura al río. Como consecuencia del impacto, el chofer sufrió lesiones leves y la unidad recibió daños apreciables en la zona frontal derecha de la cabina.
