# Informe preliminar

## Suceso automotor

**Tipo de evento:** Colisión múltiple

**Lugar:** Avenida Presidente Perón y Avenida Presidente Santiago Derqui, Morón, Buenos Aires

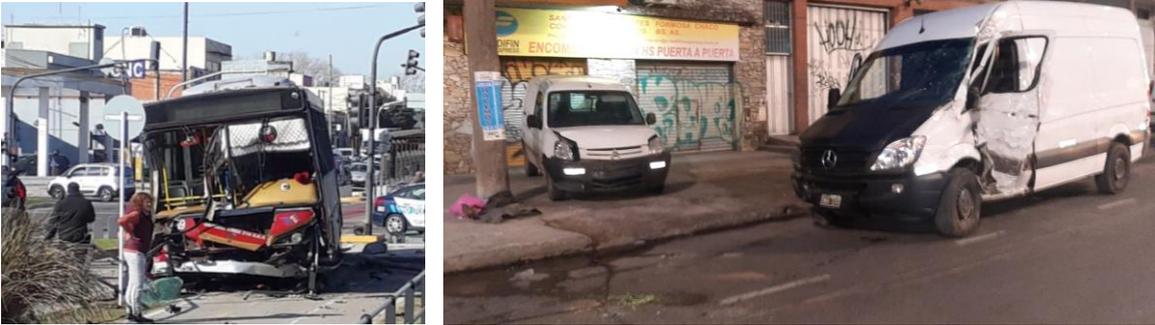
El ómnibus interno 59 de la línea 166 (Vehículo 1) circulaba por la Avenida Presidente Perón, sobre el sistema Metrobús del Oeste, en dirección hacia la Ruta Provincial 4 (Camino de Cintura), mientras que, de forma paralela y en el mismo sentido de circulación, sobre el sector de tránsito general circulaba un utilitario Mercedes Benz Sprinter (Vehículo 2). En la intersección con la Avenida Presidente Santiago Derqui, el Vehículo 2 comenzó a realizar un giro hacia su izquierda, ingresando de forma parcial al sistema de carriles exclusivos, instante en el cual ambos vehículos colisionaron. A partir de la colisión, el Vehículo 1 continuó circulando por el carril exclusivo para transporte de pasajeros e impactó durante su trayectoria contra una columna de iluminación y banderas peatonales, hasta obtener su estado de reposo. El Vehículo 2, luego de la colisión, comenzó a circular por los carriles establecidos para el tránsito general e impactó a un utilitario Citroën Berlingo (Vehículo 3), que se encontraba estacionado sobre la pasarela de circulación peatonal. Se registró una persona lesionada.

Figura 1. Posiciones y daños de los vehículos que participaron en el suceso. Fuente: [El diario de Morón](#) y JST, 2021.

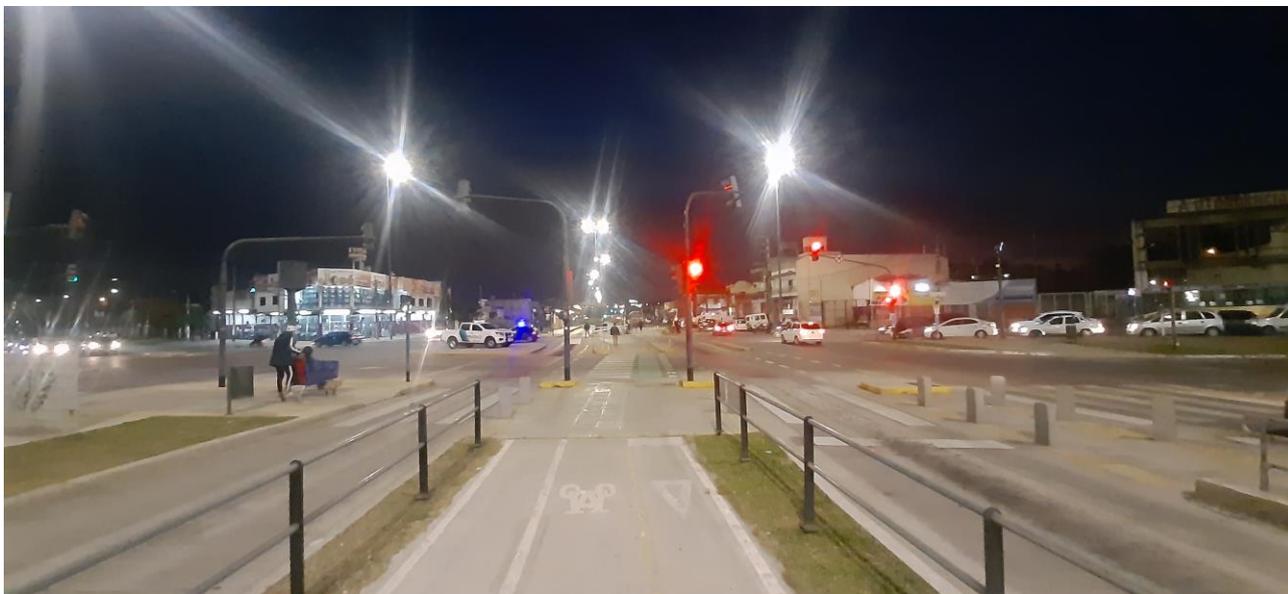
La intersección no cuenta con semáforos que permitan realizar giros hacia la izquierda. Para la mano con sentido hacia la Ruta Provincial 4 se relevó señalización vertical de “No girar a la izquierda” e informativa de “Esquema de recorrido”.

Figura 3. Sentido de circulación hacia la Ruta Provincia 4. Fuente: JST, 2021.

- Mejorar la señalización vertical y horizontal de *“No girar a la izquierda”* e informativa de *“Esquema de recorrido”*
- Establecer velocidad precautoria en puntos conflictivos para los vehículos de transporte de pasajeros

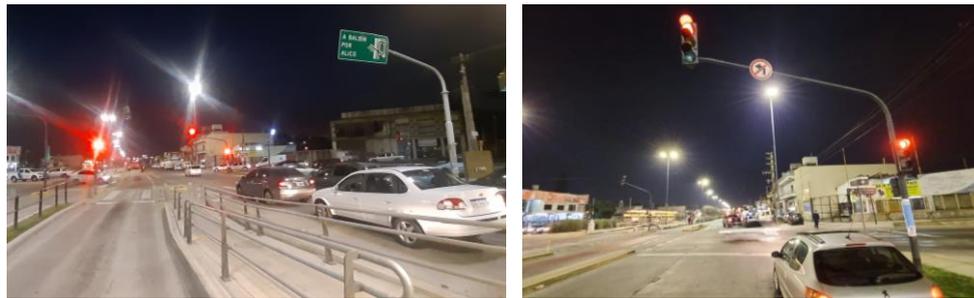
Para los carriles sin restricción de tránsito con sentido de circulación hacia Ruta Provincial 4, se registra la siguiente señalización vertical:

- Señal reglamentaria o prescriptiva de “No girar a la izquierda”.
- Señal informativa de “Esquema de recorrido”.

Figura 4. Señalización aplicable al Vehículo 2. Fuente: JST, 2021

Previo a la intersección, sobre los carriles de circulación de tránsito general de la Avenida Presidente Perón, se relevó señalización vertical de “No girar a la izquierda” e informativa de “Esquema de recorrido”.

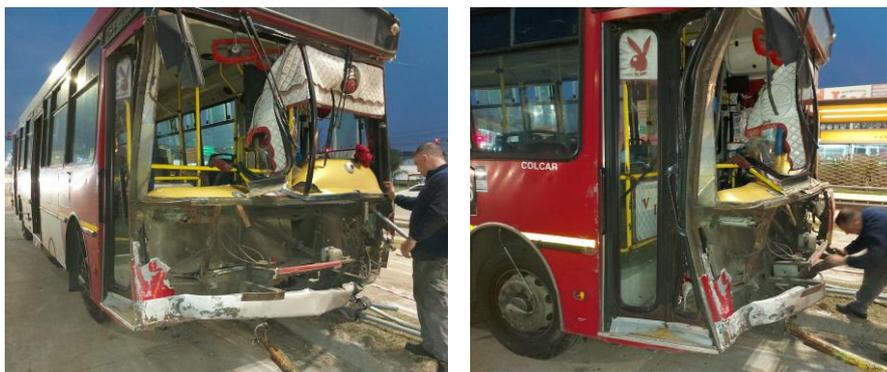
El Vehículo 1 presenta daños a causa de los impactos contra el Vehículo 2 y la estructura edilicia del sistema Metrobús del Oeste

Figura 5. Daños en el sector frontal del Vehículo 1. Fuente: JST, 2021.

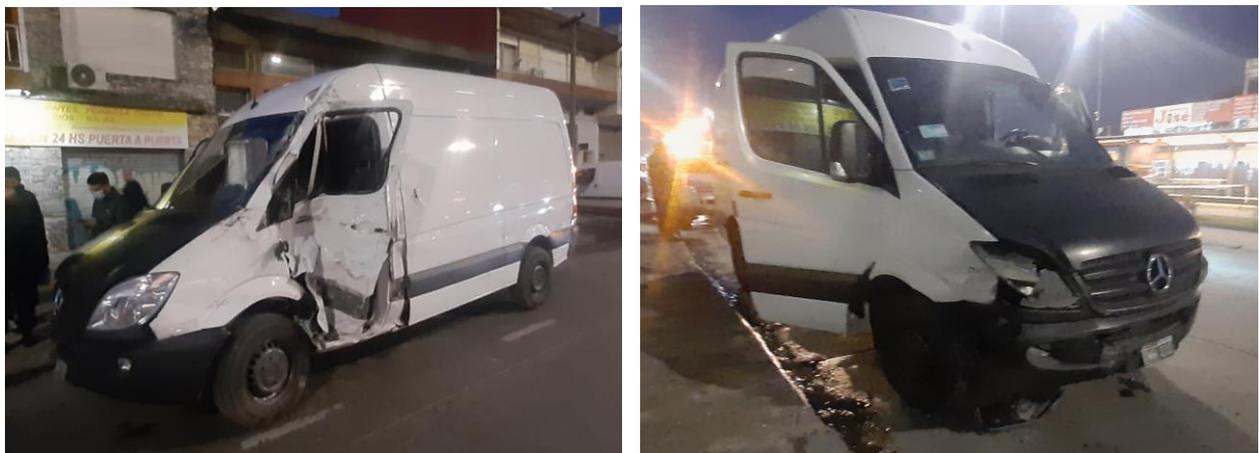
El Vehículo 2 presenta daños en el lateral izquierdo a causa del contacto con el Vehículo 1 y en el lateral derecho por el golpe con el Vehículo 3.

Figura 6. Daños adquiridos por el Vehículo 2 a causa de ambas colisiones. Fuente: JST, 2021.

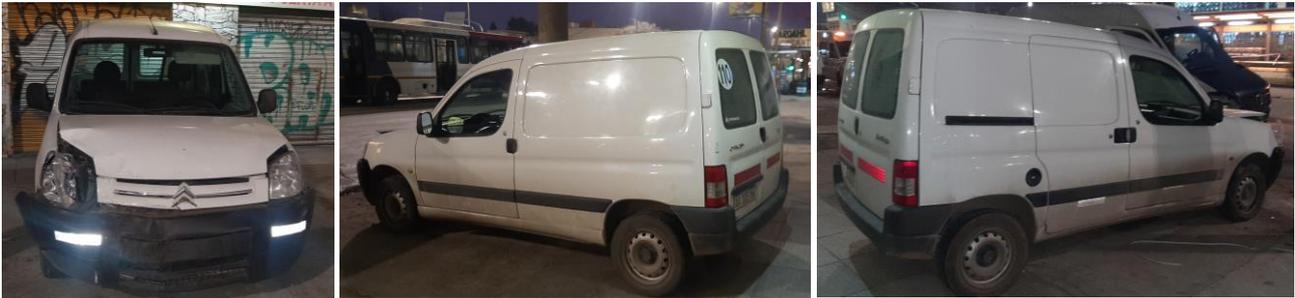
El Vehículo 3 presenta daños en el sector frontal a causa del impacto recibido por parte del Vehículo 1.

Figura 7. Daños en el paragolpes, capó y óptica delantera derecha del Vehículo 3. Fuente: JST, 2021.

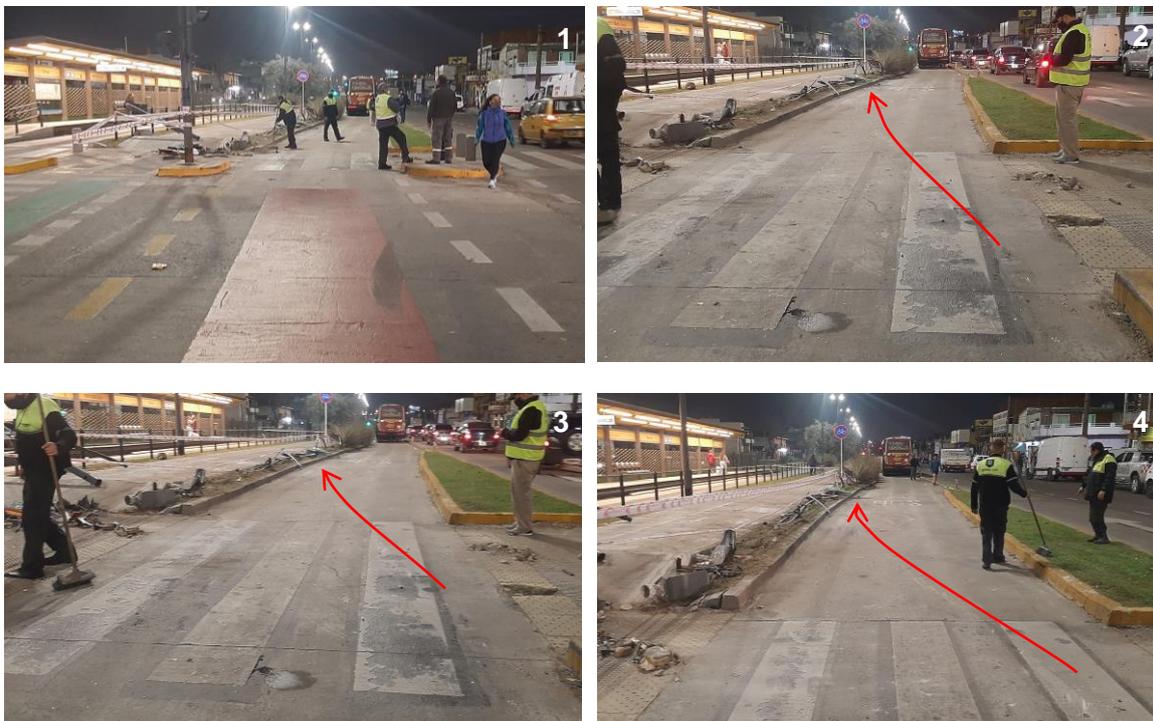
Al llegar a la intersección con la Avenida Presidente Santiago Derqui, el Vehículo 2, sin detener su marcha, comenzó a realizar un giro hacia su izquierda y fue impactado por el Vehículo 1. Resulta relevante indicar que el Vehículo 1 no detuvo su marcha en la zona de detención para el ascenso y descenso de personas que se encuentra previo a la intersección, ya que esta acción no fue requerida. La zona de colisión quedó determinada por la huella del tipo *brochazo*.

A causa de la colisión, el Vehículo 1 se desplazó levemente hacia su izquierda, lo cual generó que ingrese a la bicisenda, luego de haber impactado previamente contra pilotes de seguridad y un semáforo, hasta obtener su posición de reposo.

Figura 8. Cuatro fotografías que muestran huella del tipo *brochazo* del Vehículo 2 y efracciones posimpacto del Vehículo 1 y daños en estructura edilicia. Fuente: JST, 2021.

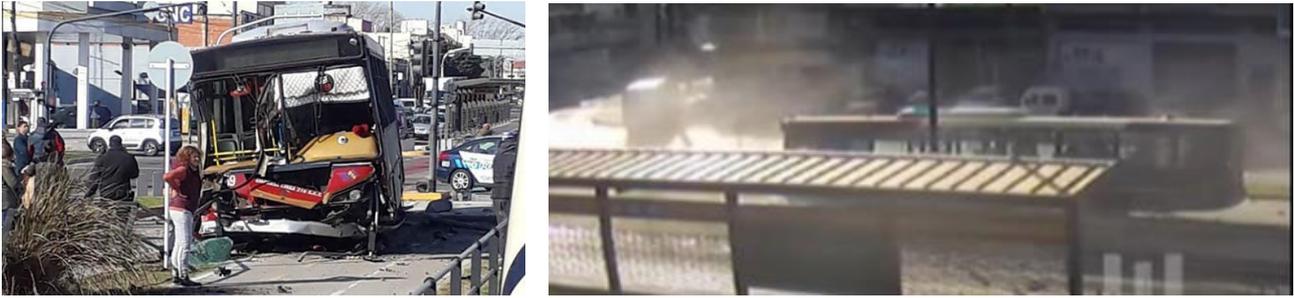
Inmediatamente después de ser impactado, el Vehículo 2 realizó un giro horario y comenzó a trasladarse por la Avenida Presidente Perón en dirección a la Ruta Provincia 4, donde impactó al Vehículo 3, que se encontraba detenido sobre la pasarela de circulación peatonal. El Vehículo 2 encontró su posición de reposo sobre la cinta asfáltica y con su sector frontal solidario al sector frontal de Vehículo 3.

Figura 9. Posicionales de reposo del Vehículo 1 y Vehículo 2. Fuente: [El diario de Morón](#) y [SM Noticias](#), 2021.
