Informe Preliminar de Seguridad Operacional

Suceso Automotor

Tipo de evento: impacto trasero por alcance

Lugar: Av. Gral. Las Heras 2320, Ciudad Autónoma de Buenos Aires

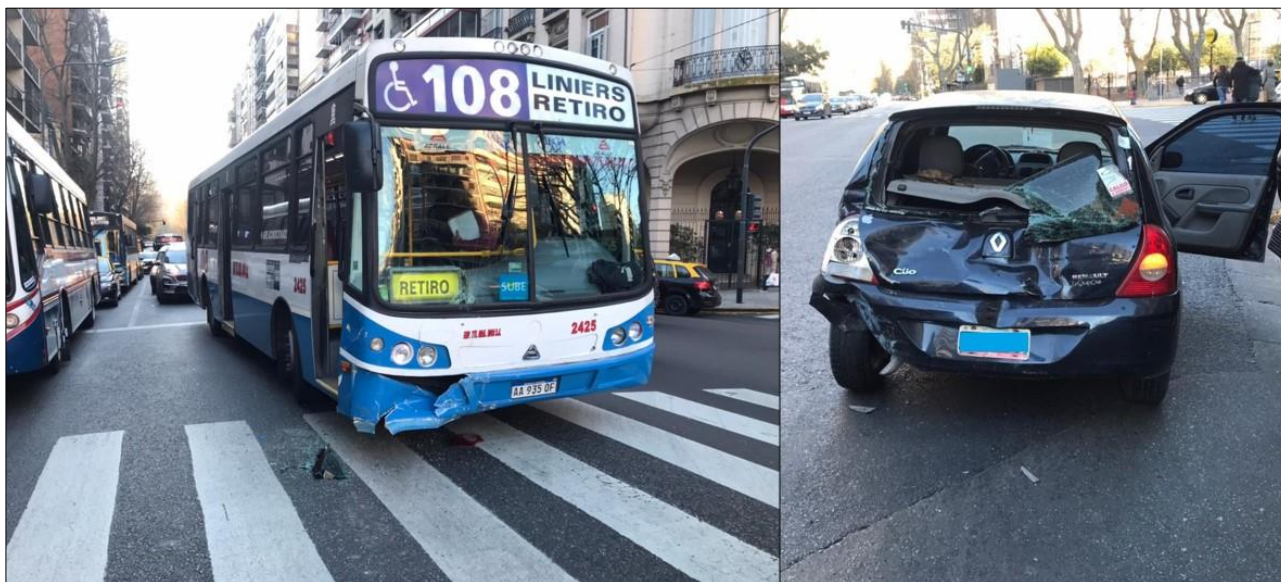
Previo a la intersección con la avenida Pueyrredón, por causas que se encuentran bajo investigación, el ómnibus impactó por alcance con su sector anterior derecho contra el sector posterior izquierdo del automóvil. No se registraron personas lesionadas.

Figura 1. Vehículos involucrados en el lugar donde ocurrió el suceso. Se ocultó el dominio del particular en la fotografía derecha. Fuente: Comisaría Vecinal interviniente, 2021.

Datos del Vehículo 2		
Tipo de vehículo	Automóvil	
Denominación	Hatchback 3 puertas	
Marca / Modelo	Renault Clio	
Uso	Particular	
Daños	Sector posterior con mayor incidencia sobre la parte izquierda	
Sentido de circulación	Vía	Avenida General Las Heras
	Desde	Calle Laprida
	Hacia	Avenida Pueyrredón

Asimismo, se relevaron restos de vidrio fragmentado (ver Figura 4), dispersos sobre la senda peatonal y junto al cordón de la acera sudoeste de la Av. Gral. Las Heras, situados a 21,3 m y 12,3 m al noroeste aproximadamente, desde el límite noroeste de la Av. Pueyrredón, respectivamente. Estos corresponden a la luneta trasera del Vehículo 2, según se observa en la Figura 1.

Tras el impacto, el Vehículo 1 se detuvo con su sector anterior sobre la senda peatonal y su sector posterior sobre la línea de detención, posicionado mayormente sobre su carril de circulación original y con su sector frontoangular izquierdo traspasando el centro de la calzada, según se observa en la Figura 1⁴.

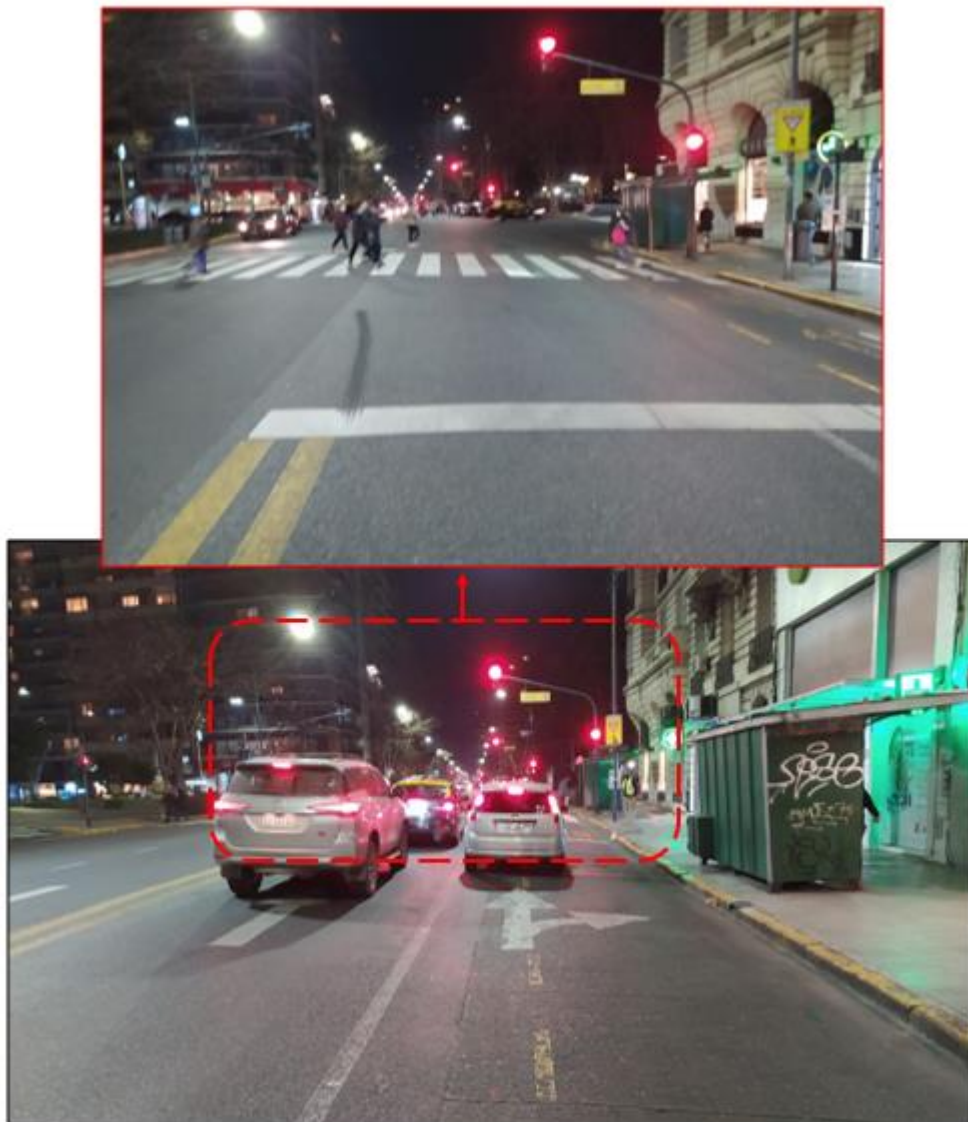
Figura 3. Imágenes de Av. Gral. Las Heras, sentido hacia Av. Pueyrredón, previo a la intersección con esta última avenida. Fuente: JST, 2021.

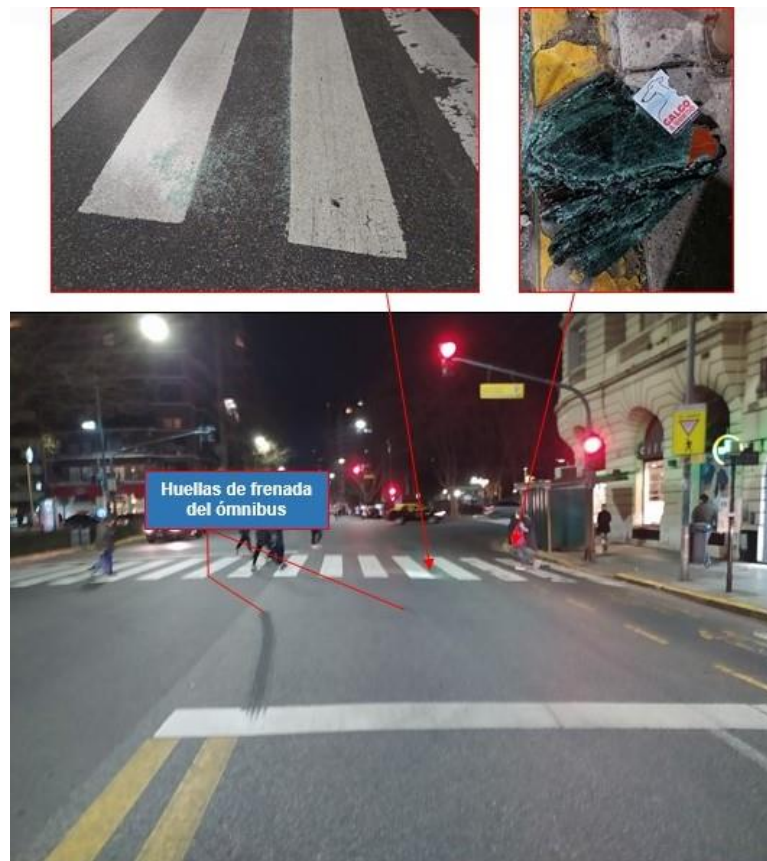
Sobre el carril izquierdo del sentido de circulación hacia Av. Pueyrredón, se registraron huellas de frenada por bloqueo (ver Figura 4), correspondientes a ruedas derecha e izquierda del Vehículo 1,

con una trayectoria total aproximada de 5 m. Estas inician sobre la línea de detención vehicular (30,3 m al noroeste aproximadamente, desde el límite noroeste de la Av. Pueyrredón) y exhiben un leve direccionamiento hacia el sentido de circulación opuesto, lo cual evidencia una maniobra de frenado y esquivé por parte del conductor del Vehículo 1.

Figura 4. Imágenes de Av. Gral. Las Heras, sentido hacia Av. Pueyrredón, previo a la intersección con esta última avenida. Se indican las huellas y fragmentos de vidrio registrados en el lugar del suceso. Fuente: JST, 2021.
