Informe preliminar

Suceso automotor

Lugar: Pasaje privado sobre arroyo Gená, Santa Anita, Entre Ríos

ID: 01-210819-30-39

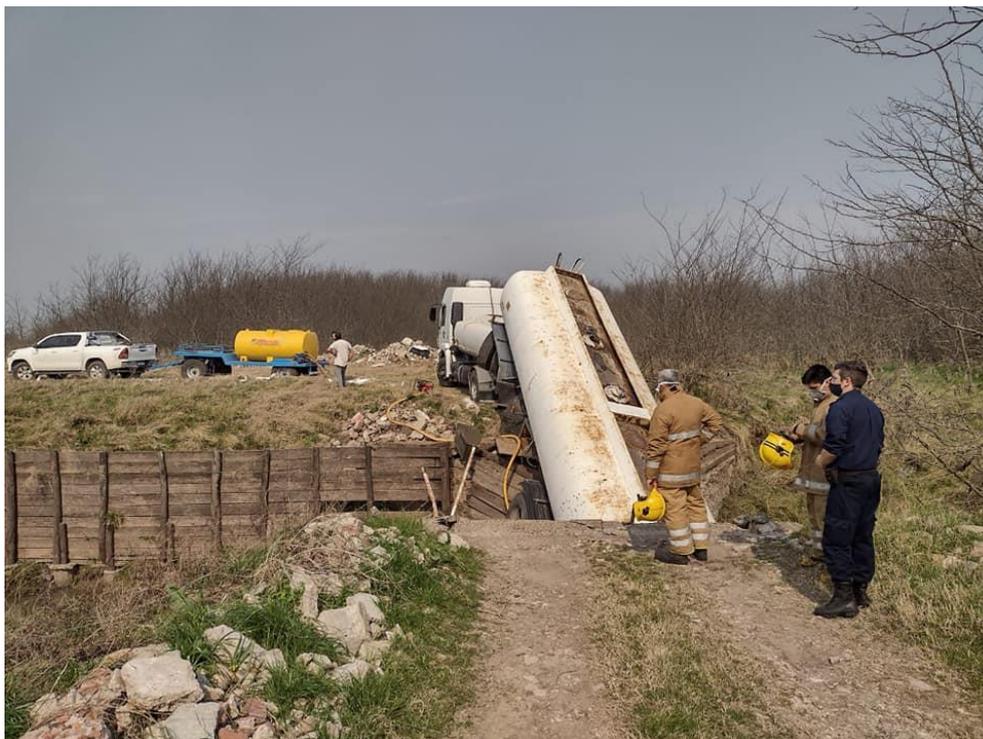
Aproximadamente a las 08:30, por causas que aún son objeto de investigación, desvió su marcha hacia una finca privada, y recorrió unos 1000 metros en un pasaje interno, hasta llegar a una tranquera, con cartelera que indicaba la prohibición de paso a vehículos con peso superior a los 2000 kg, tras lo cual recorrió otros 500 metros hasta llegar a un puente de madera sobre el Arroyo Gená. Al momento de atravesar dicho puente, la estructura cedió. Como consecuencia, el semirremolque cisterna de la unidad cayó hacia el curso de agua, y vertió parte de su carga.

Figura 1. Posición final del camión con cisterna. Fuente: Bomberos de Santa Anita.

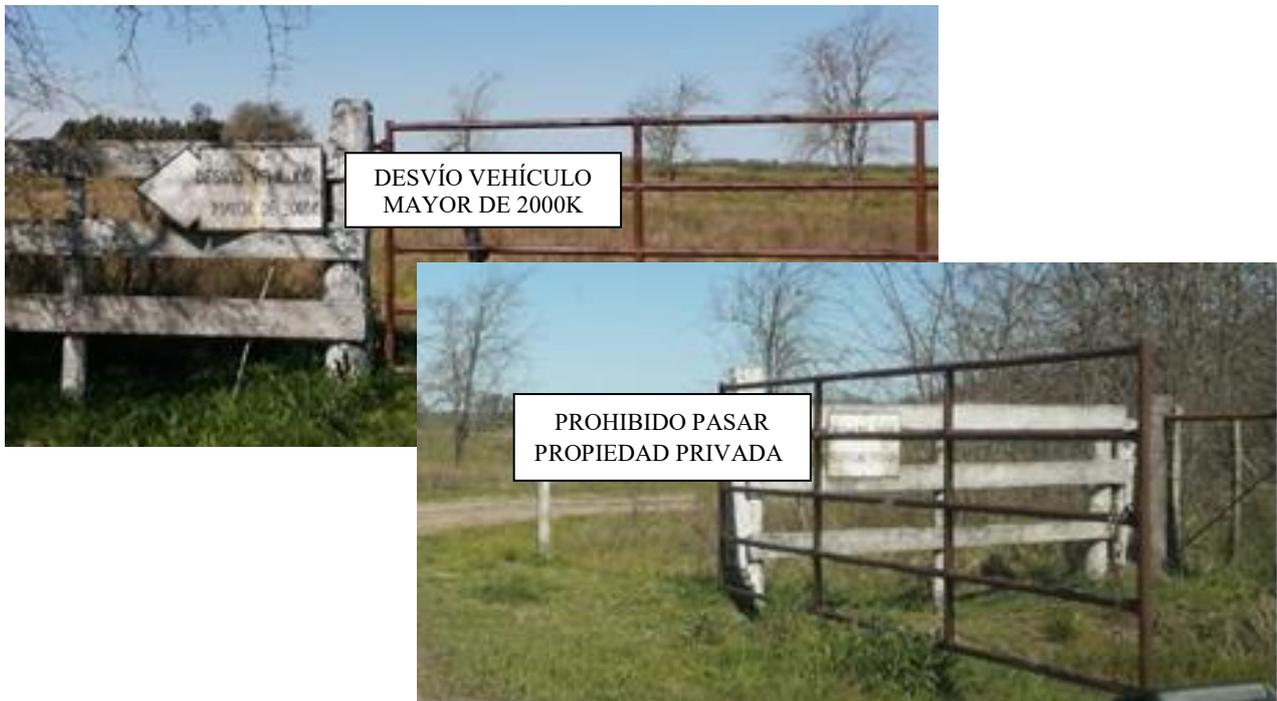
El acceso al lugar del suceso (Figura 3) se logra atravesando 1500 m de un pasaje privado, con un único carril de circulación de tierra (detallado en rojo). Este ingreso a una finca privada se hace desde el camino vecinal que une las localidades de Villa Mantero y Santa Anita (detallado en azul). Entre el camino vecinal y el lugar del suceso había dos tranqueras, una de las cuales indicaba, con carteles “DESVÍO VEHÍCULO MAYOR DE 2000K” y “PROHIBIDO PASAR PROPIEDAD PRIVADA”, a izquierda y derecha del portón, respectivamente (Figura 4).

Figura 4. Cartelería en Tranquera 2 de acceso a la finca. Fuente: JST.

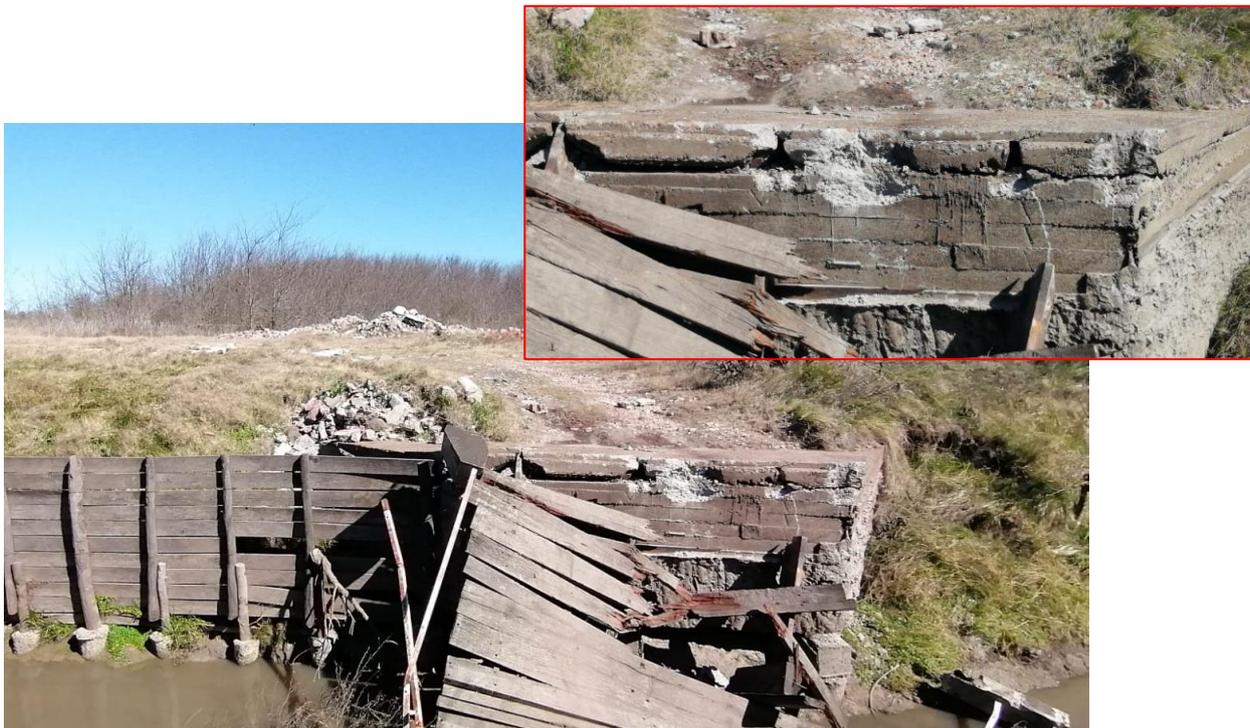
Luego de que el camión tractor atravesara el mencionado puente, la estructura de madera cedió. Como consecuencia, el semirremolque cisterna de la unidad cayó hacia el curso de agua y vertió parte de su carga.

- La determinación del sentido de circulación pudo establecerse a partir de la posición final del camión sobre el puente.
- Del mismo modo, pudieron constatarse daños sobre la base de concreto donde se asentaba la estructura de madera del puente, a causa del golpe con la parte baja del semirremolque.
- No se constataron elementos que permitan suponer la participación de terceros en la dinámica del suceso.

Figura 5. Detalle de daños en el puente. Fuente: JST.
