ID	INFORME BÁSICO	FECHA	HORA LOCAL	HORA UTC
	<u>Incidente</u>	02/01/2021	16:30	19:30
LUGAR				
Provincia	Buenos Aires			
Localidad	Ezeiza			
Lugar	Aeropuerto Internacional Ministro Pistarini (SAEZ)			
Coordenadas geográficas	S 34° 48' 48.683'' O 58° 32' 14.789''

Reseña:	Categoría: Incendio en tractor de arrastre
<p>El 02/01/2021 a las 16:30 (hora local), luego de prestar el servicio de remolque al puesto de estacionamiento N°9 del AP Ministro Pistarini (SAEZ) a la aeronave BOEING B-747-800, matrícula DA-BYP, el operador del vehículo tractor de la empresa prestadora de servicio de rampa se posicionó a cinco metros de la aeronave, a fin de realizar la colocación de conos de seguridad. En ese instante se advirtió un principio de incendio el cual fue detectado y controlado por personal de la misma empresa prestadora de servicios. El cuerpo de bomberos acudió y extinguió el incendio. Se registraron lesiones leves por exposición a humos en dos de los operarios.</p>

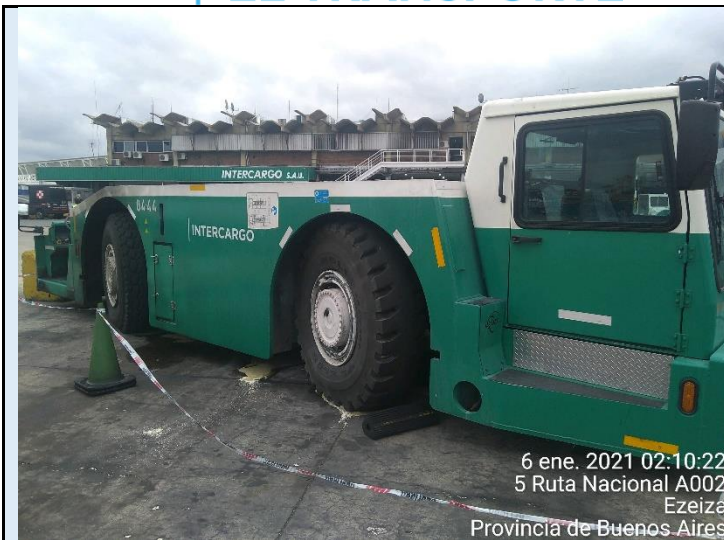
Figura 1. Fotografía del lateral derecho externo del tractor.

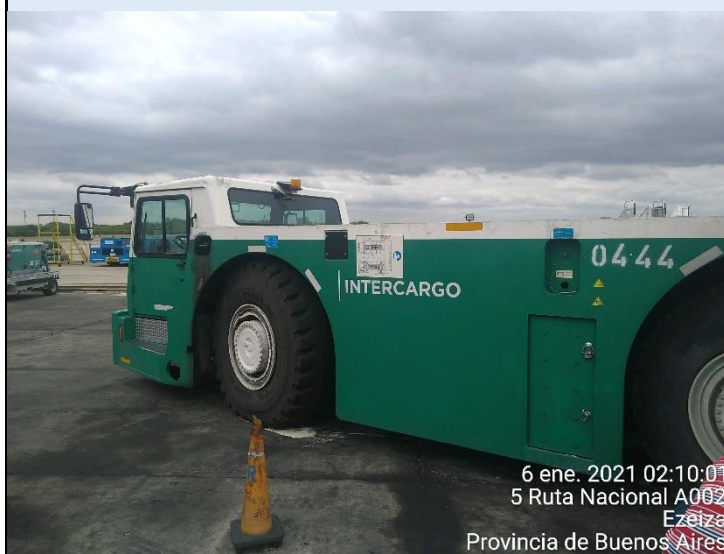
Figura 2. Fotografía del lateral izquierdo externo del tractor.

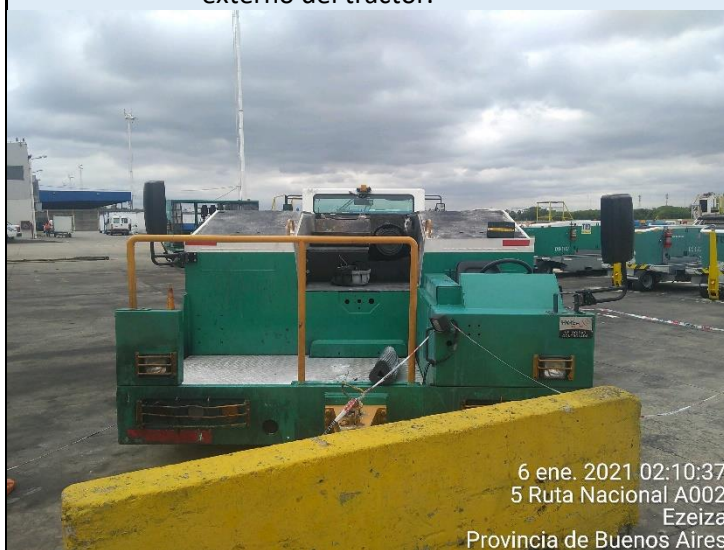
Figura 3. Fotografía de la parte posterior externa del tractor.

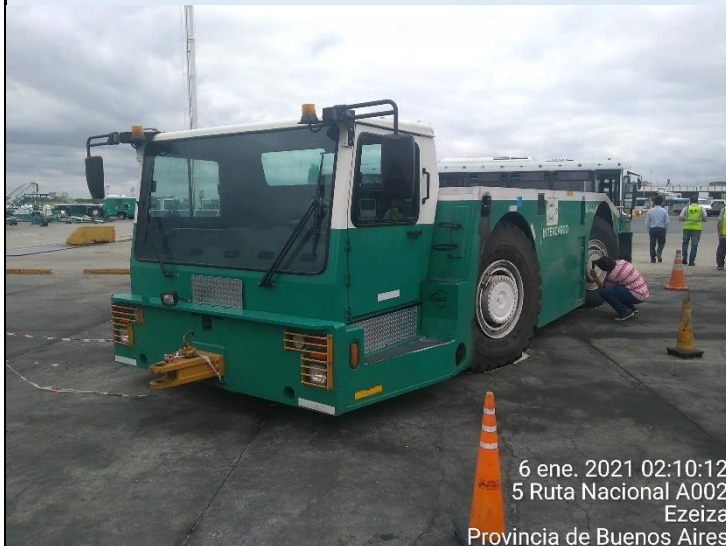
Figura 4. Fotografía del frente del tractor.

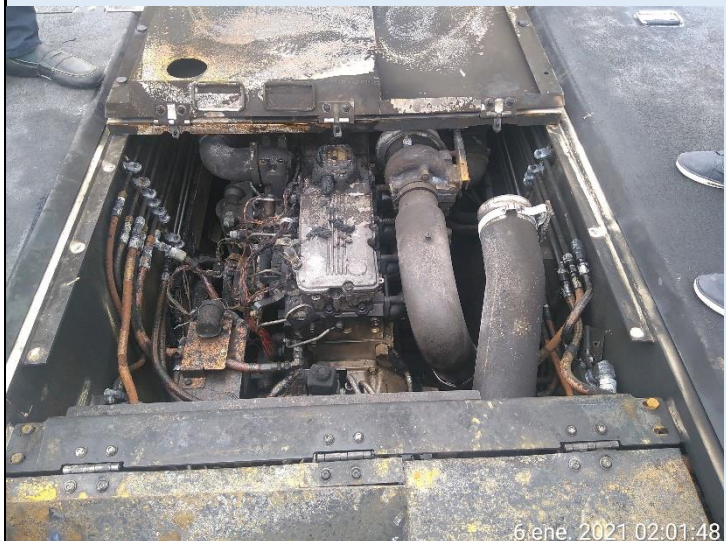
VEHÍCULO	
Tipo de Vehículo	Tractor de arrastre
Móvil N°:	0444
Marca y modelo:	JBT, línea AeroTech, modelo B1200
N° serie:	B120014004
Operador:	INTERCARGO S.A.C.
Daños:	De importancia en el vano del motor

Figura 5. Fotografía del vano del motor, sector incendiado.
