JST | SEGURIDAD EN EL TRANSPORTE

Incendio de Tractor JBT 0444 en Aeropuerto Internacional Ezeiza,
Provincia de Buenos Aires.

2 de enero del 2021

Informe Preliminar 02982506/21

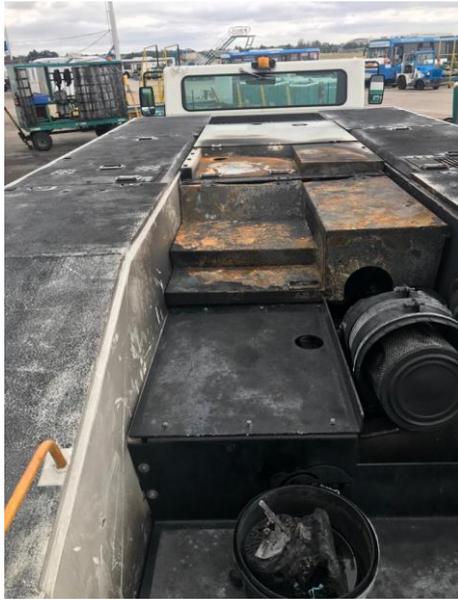
El tractor contaba con daños generalizados, en mayor grado sobre la parte central y trasera del habitáculo del motor.

Imagen 1. Compuerta trasera

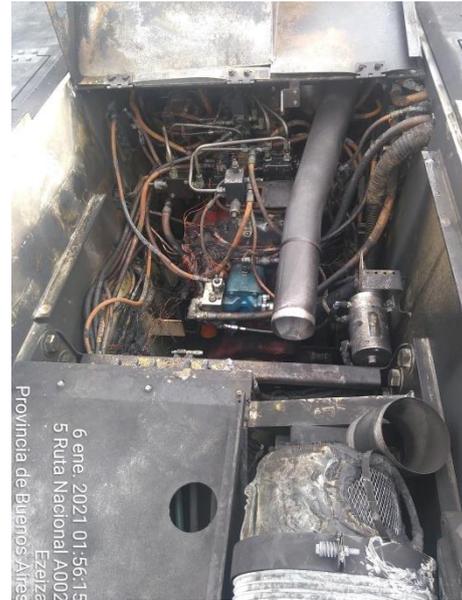
Se observaron daños en mangueras, conexiones de goma, cobertores de cables eléctricos y fusión de las partes plásticas.

Imagen 2. Zona afectada por el fuego

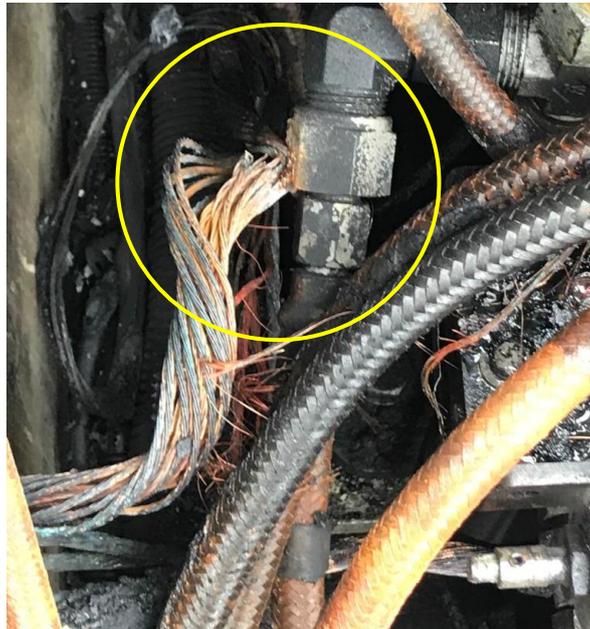
Tal como se observa en la imagen 3, se halló un cable eléctrico soldado a un niple del sistema hidráulico, el cual inicia el recorrido en la batería y pasa por la bornera de la llave de corte de corriente de emergencia. La batería no se encontraba colocada al momento del relevamiento dado que, según informó el personal de la empresa Intercargo, ésta fue retirada luego del incidente.

Imagen 3. Cable eléctrico soldado a un niple del sistema hidráulico

La pintura del alojamiento de la batería no se encontraba quemada. En cambio, la vaina aislante y la protección mecánica de los cables se encontraban destruidas. En la misma cavidad se observó un orificio circular con paso de los cables principales de alimentación que salen de la bornera de la llave de corte de corriente exterior, con consumo del corrugado de protección mecánica y vaina aislante.

En la inspección al tractor pudo observarse un cable de cobre soldado a un niple del sistema hidráulico (imagen 3) que inicia su recorrido en la batería y pasa por la bornera del corta corriente de emergencia. El mismo tiene una sección de gran magnitud, lo que indica que tiene la función de transmitir grandes cantidades de potencia.
