INFORME DE SEGURIDAD OPERACIONAL

Expediente: EX-2021-02982506-APN-JST#MTR

Título: Incendio de tractor JBT 0444 en Aeropuerto Internacional Ministro Pistarini, Ezeiza, Provincia de Buenos Aires

Fecha y hora del suceso: 2 de enero del 2021 a las 16:30 (hora local), 19:30 (UTC)

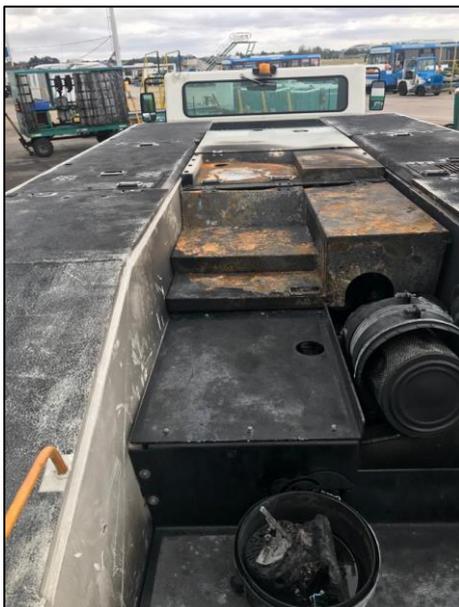
Figura 1. Compuerta trasera

El equipo de investigación determinó que el tractor sufrió daños generalizados, localizados en mayor grado sobre la parte central y trasera del habitáculo del motor.

Se observaron, además, daños en mangueras, conexiones de goma, cobertores de cables eléctricos y fusión de las partes plásticas.

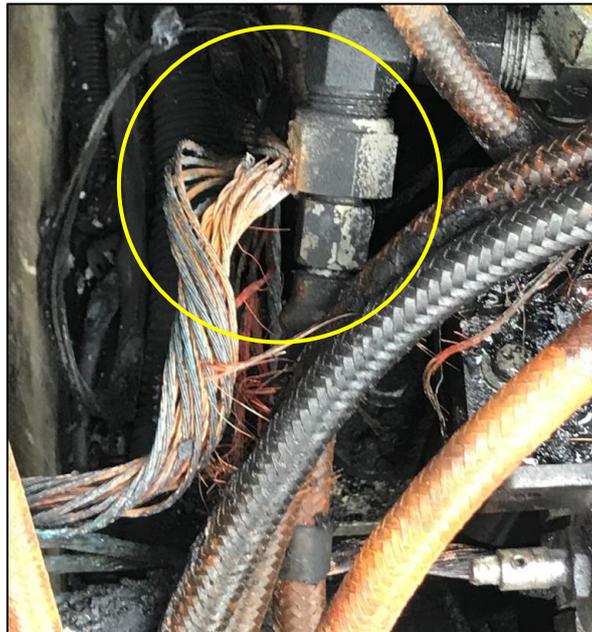
Durante el relevamiento de campo se halló un cable eléctrico soldado a un niple del sistema hidráulico. Como se puede apreciar en la Figura 3, a continuación, este iniciaba su recorrido en la batería y pasaba por la bornera de la llave de corte de corriente de emergencia. Cabe destacar que la batería no se encontraba colocada al momento del relevamiento, dado que, según informó el personal de la empresa Intercargo SAU, fue retirada luego del accidente.

Figura 3. Cable eléctrico soldado a un niple del sistema hidráulico

La pintura del alojamiento de la batería no se encontró quemada al momento del relevamiento. En cambio, la vaina aislante y la protección mecánica de los cables se encontraron destruidas. En la misma cavidad se observó un orificio circular con el paso de los cables principales de alimentación que salen de la bornera de la llave de corte de corriente exterior, con consumo del corrugado de protección mecánica y vaina aislante.

En la inspección al tractor involucrado en el evento pudo observarse un cable de cobre soldado a un niple del sistema hidráulico (Figura 3), cuyo recorrido comenzaba en la batería y pasaba por la bornera del cortacorriente de emergencia. Este cable poseía una sección de magnitud superior a la del resto de los cables, lo que indica que tenía la función de transmitir grandes cantidades de potencia.

Los daños observados en el trazado eléctrico, así como el resto de la evidencia recolectada durante la investigación permiten determinar, con alto grado de probabilidad, que el incendio en el tractor de arrastre fue provocado a causa de una degradación por rozamiento del aislante de cable conductor de polaridad positiva de la batería contra un niple del sistema hidráulico del motor diésel.

- El principio de incendio se originó debido a la degradación producto del rozamiento del aislante del cable conductor con polaridad positiva de la batería contra un niple del sistema hidráulico del motor diésel.

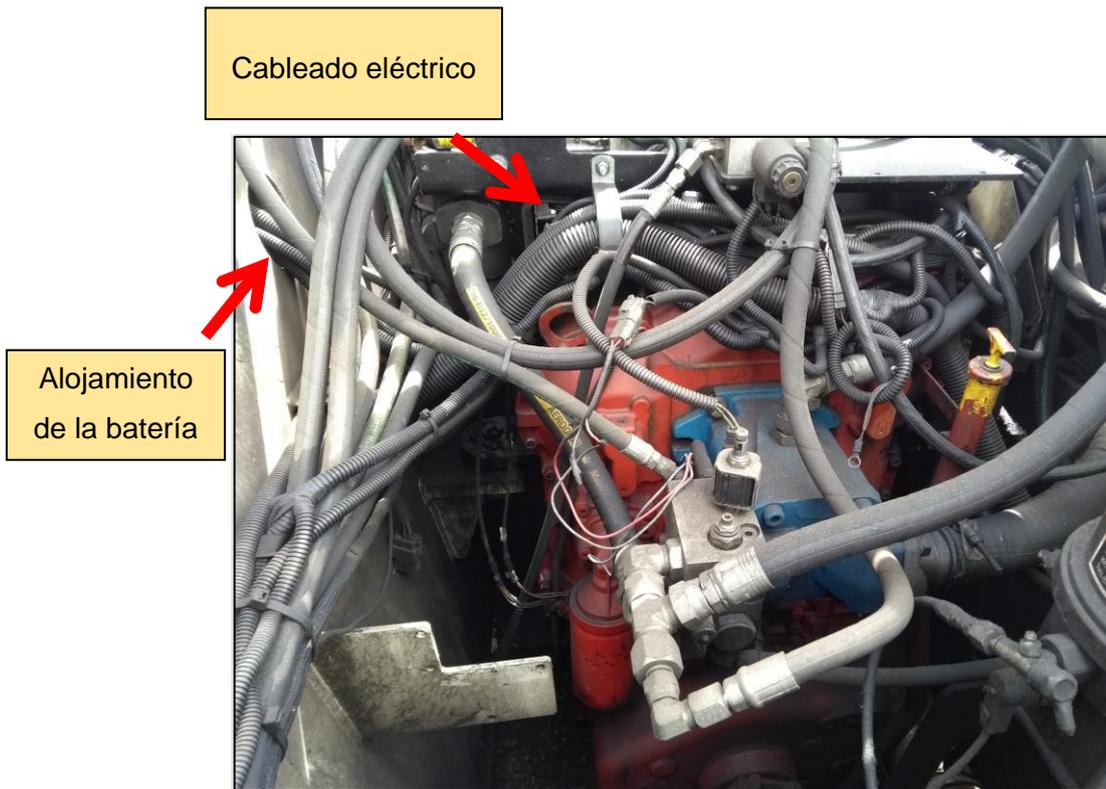
En los tres vehículos inspeccionados por el equipo de investigación en forma posterior al suceso (el incendiado y otros dos del mismo modelo, identificados como 04-42 y 04-45), estos cables se encontraban por fuera del canal mencionado por el fabricante.

Todos los vehículos relevados tenían similitudes en fecha de fabricación y cantidad de horas de trabajo. Se observó que los tres equipos presentaban configuraciones diferentes en el cableado principal que parte desde la batería. En ningún caso se constató que los cables principales pasaran por la canaleta establecida por el fabricante.

A través de una comparativa entre las Figuras 7 y 8, ubicadas en la página siguiente, se pueden observar las discrepancias entre la ubicación del cableado eléctrico en el vehículo del suceso y lo especificado por el fabricante.

Figura 7. Vehículo identificado como 04-42. Zona de cableado eléctrico próximo a la batería

La investigación pudo acceder a la documentación del fabricante que indica el trazado previsto de los cables de potencia para ese modelo de equipo. La inspección visual de dos tractores pertenecientes al operador, de iguales características al que protagonizó el incendio, permitió observar que el trazado discrepaba respecto al previsto. Resulta probable que este factor, presente en el tractor en el que se inició el suceso, haya incidido en el rozamiento y posterior degradación del material aislante del cable conductor.

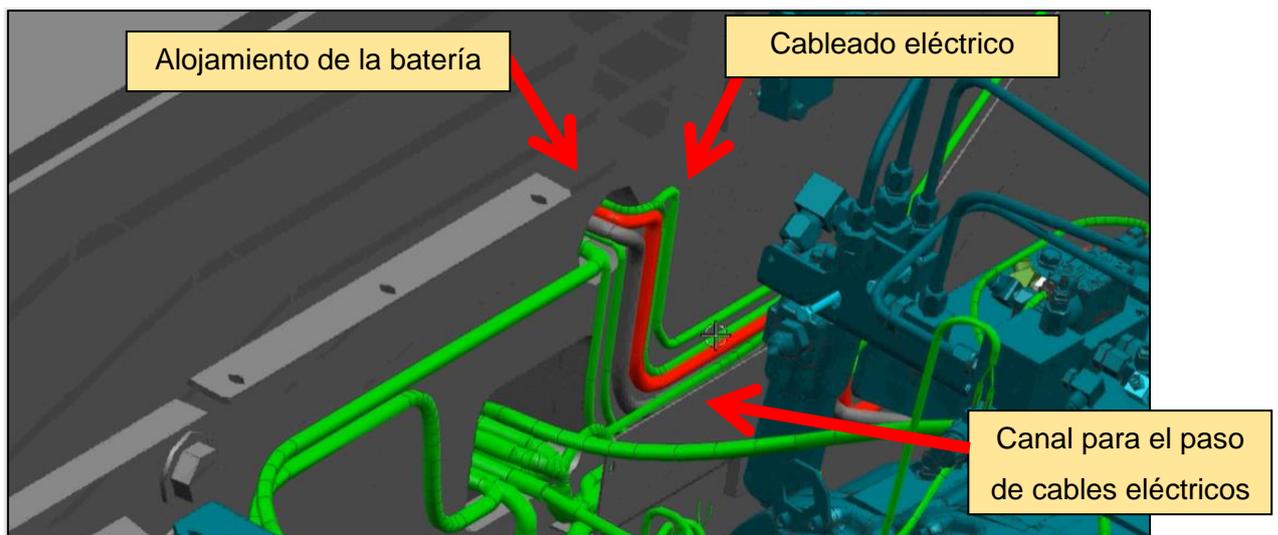
Como parte de la investigación se recibió información del fabricante del tractor vinculada a la ubicación de los cables eléctricos. Según esta información, debería haber un canal junto a la estructura del vehículo, por el cual deberían pasar los cables. Este canal tendría que encontrarse, según la especificación de fábrica, a la salida de la cabina de la batería. Los cables deberían bajar hasta encontrarse con el canal y luego avanzar hacia la parte delantera.

Figura 8. Imagen del cableado eléctrico y el canal correspondiente, según especificación del fabricante
