## INFORME PRELIMINAR

Incendio de grúa móvil LHM 500-2A en Terminal 4, Puerto de Buenos Aires, CABA

19 de enero de 2021

Junta de Seguridad en el Transporte

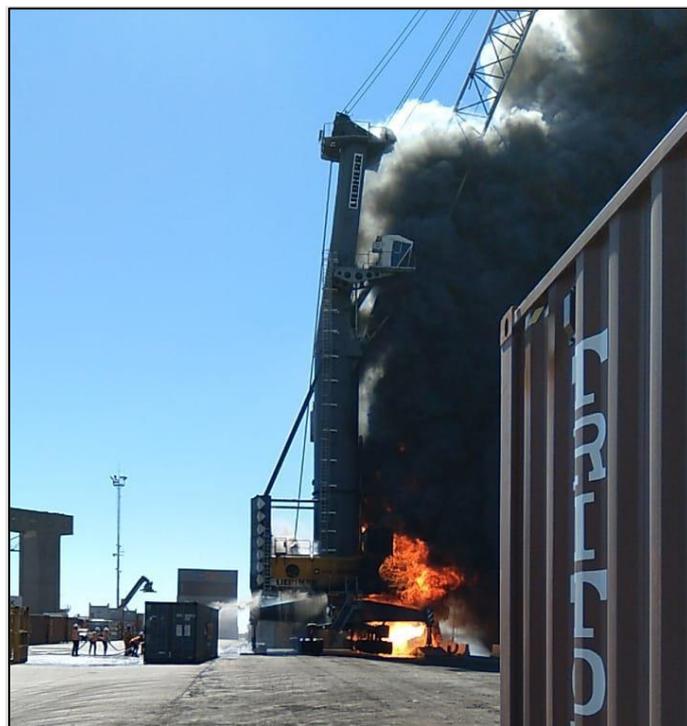
El incendio se produjo en el interior y en el exterior de la grúa móvil, y afectó tanto a la sala de máquinas como a los tanques de combustibles.

Figura 4. Vista lateral del incendio. Fuente: Informe de bomberos, Prefectura Naval Argentina, 2021

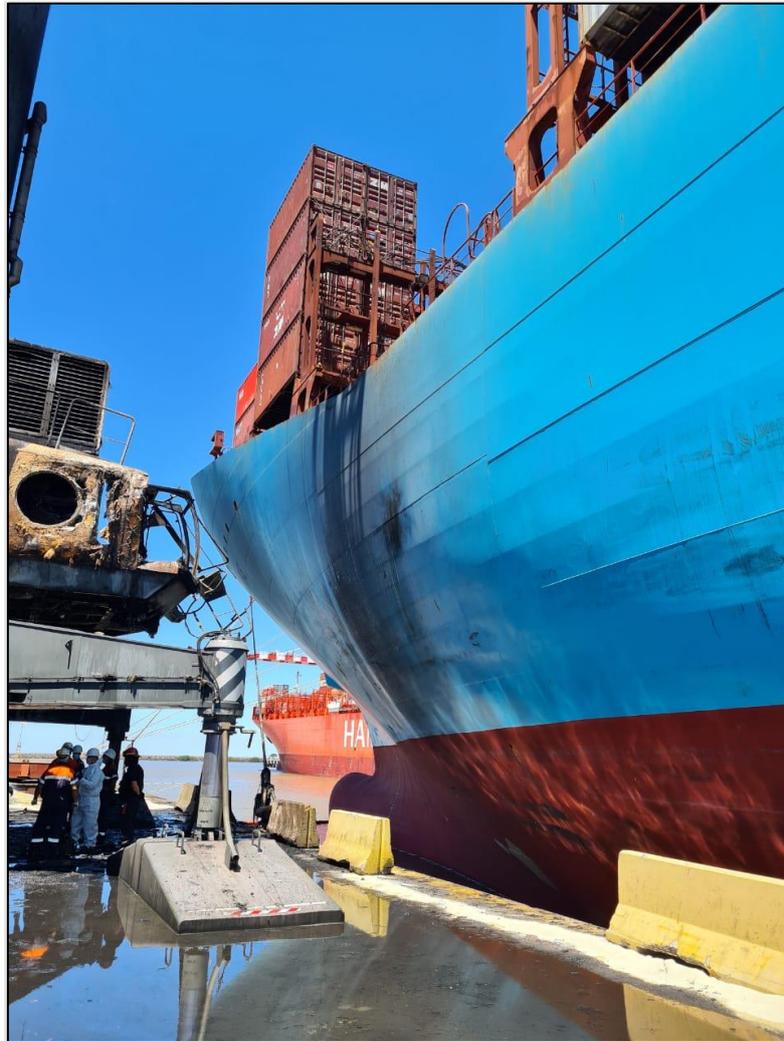
Como muestra la Figura 5 (a continuación), el buque presentó daños menores en la pintura del casco, corte de amarras de largo y spring de proa.

Figura 5. Vista de los daños de pintura en el B/M. Fuente: Informe de Prefectura Naval Argentina, 2021

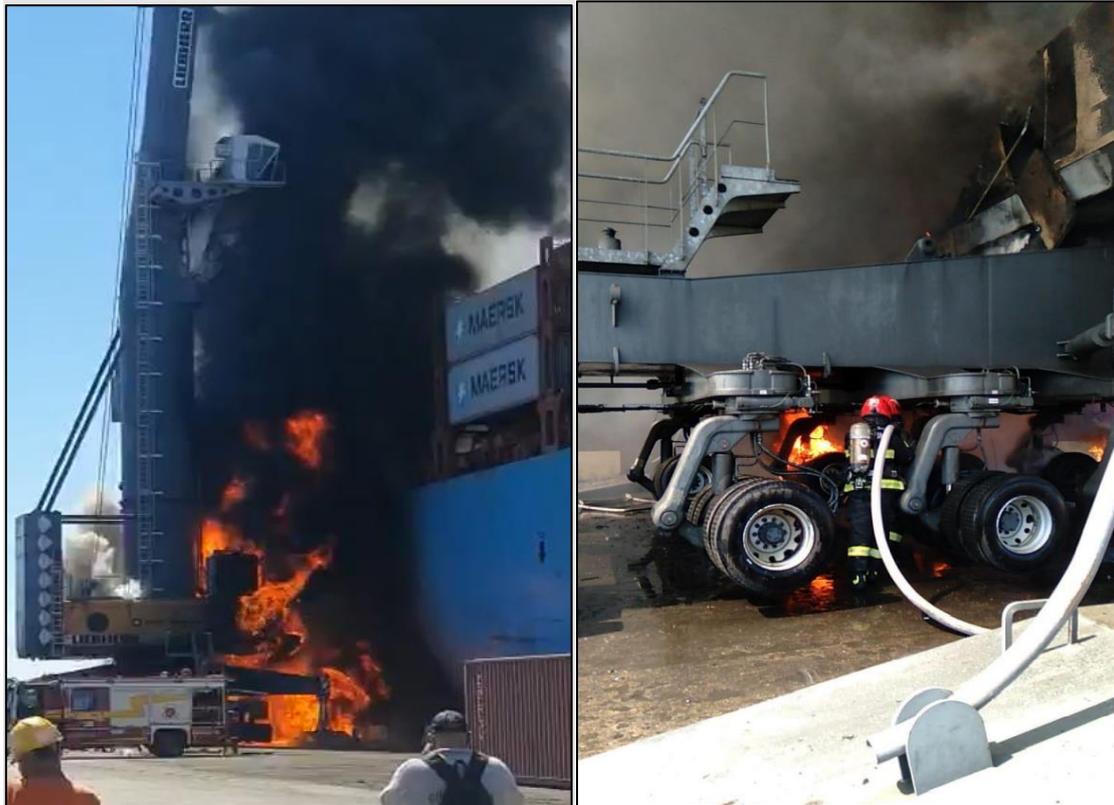
Los bomberos de la Prefectura Naval Argentina arribaron al lugar del suceso y constataron que el incendio se produjo en el interior y exterior de una grúa móvil, y que afectó la zona de máquina y tanques de combustibles. La grúa, al momento del incendio, se encontraba operando a pie de muelle de Terminal 4, Dársena C. Las bases fijas de la grúa más próximas al agua se encontraban a 2 m del borde del muelle, en maniobras de descarga de contenedores pertenecientes al B/M MAERSK LAVRAS (IMO 9526928).

Figura 8. Vista del lateral del incendio.

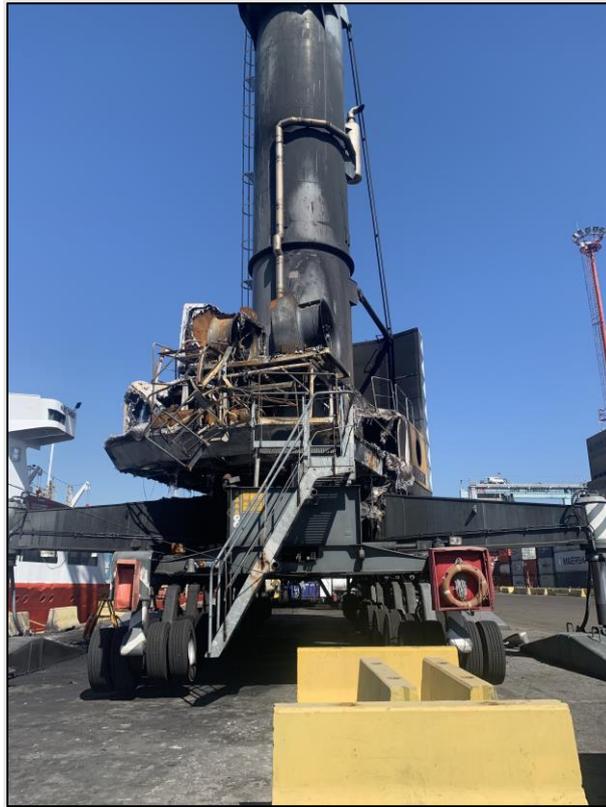
Los restos de la grúa presentaron secuelas del incendio (partes metálicas “chamuscadas”, con depósitos de tizne y restos de materiales quemados), principalmente en zona media (sala de máquinas). En zona baja (a nivel de las ruedas), se observaron dos gabinetes para extintores, uno con extintor interno 152, número de serie 414658, tipo ABC, de polvo bajo presión y una capacidad de 10 kg, sin uso y con precinto. El otro gabinete se encontraba vacío. También se identificaron dos paradas de emergencia, accesibles desde nivel de piso.

Figura 9. Vista de frente de los restos de la grúa incendiada. Fuente: JST, febrero de 2021

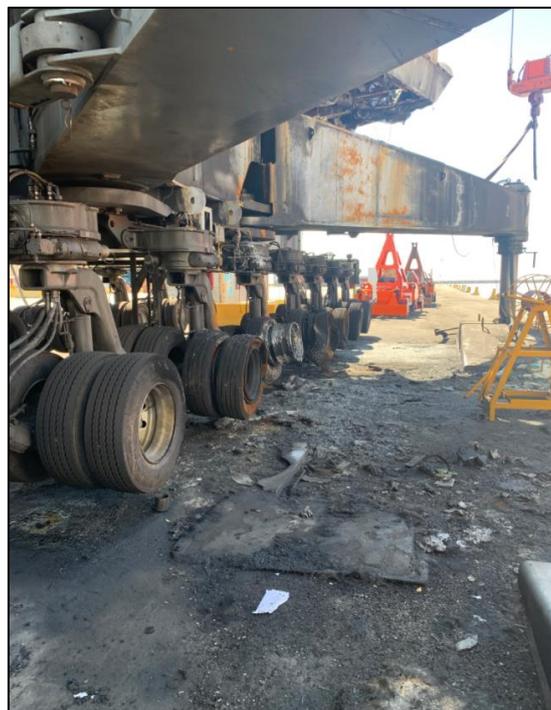
Figura 10. Vista lateral, zona baja con restos de material quemados. Fuente: JST, febrero de 2021
