INFORME DE SEGURIDAD OPERACIONAL (ISO)

Expediente: EX-2021-30502842-APN-JST#MTR

Suceso: Accidente. Daños graves en ómnibus urbano. 3 lesionados leves.

Colisión en paso a nivel entre ómnibus AA 238 ZD, tren 3091 y automóvil GBJ 763, en Cura Brochero 3500, Malvinas Argentinas, Provincia de Buenos Aires

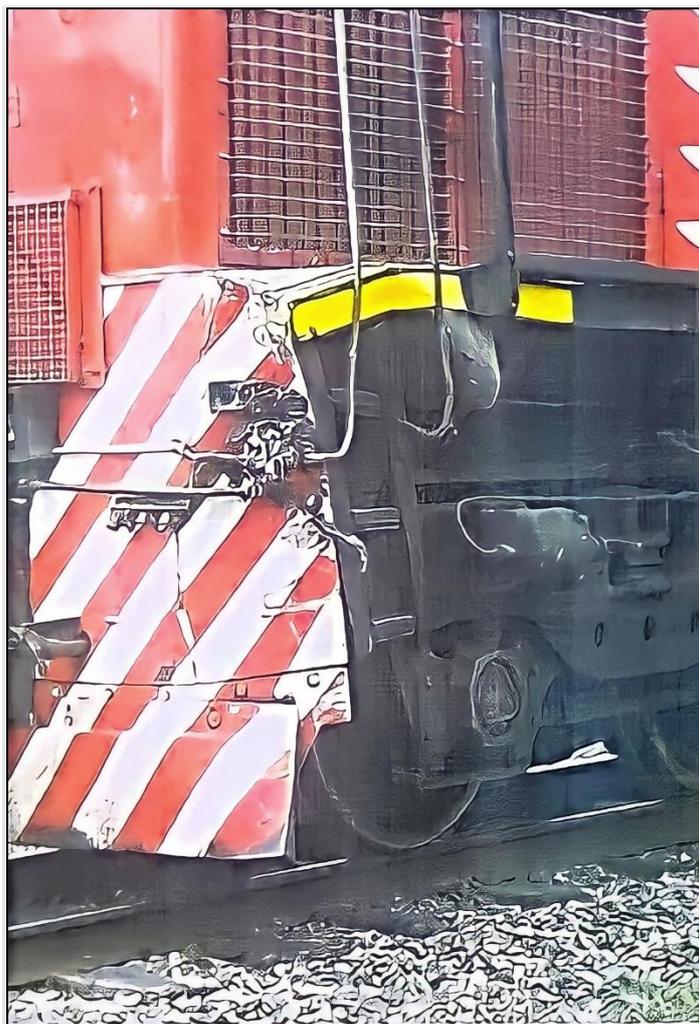
Se observaron daños leves en la locomotora y transferencia de pintura blanca perteneciente al ómnibus urbano.

Figura 3. Formación ferroviaria luego del accidente

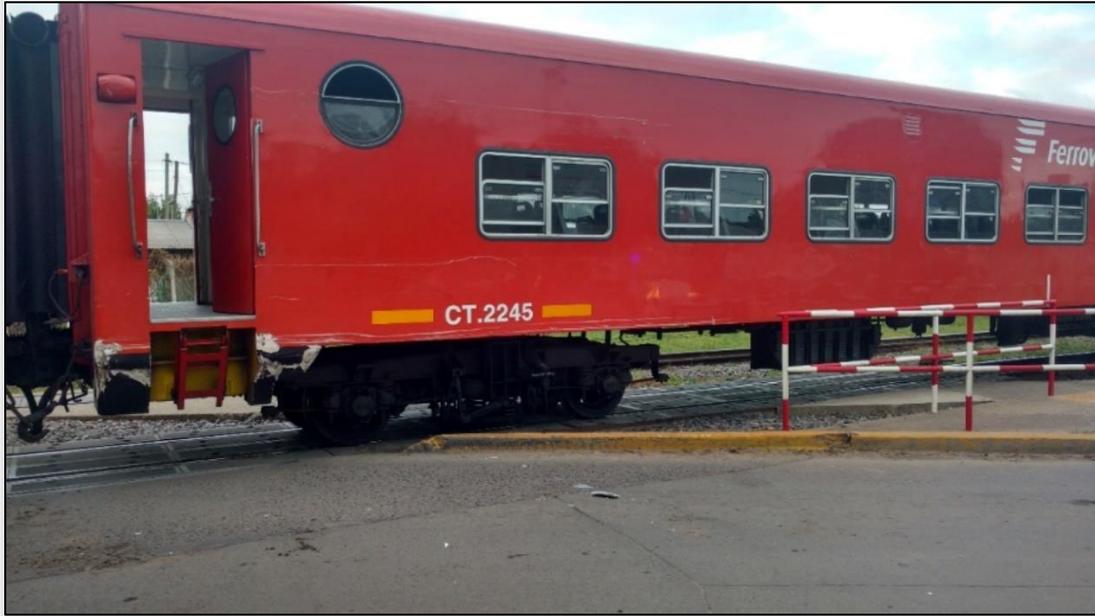
El equipo de investigación registró daños leves en al menos uno de los seis coches durante el relevamiento de campo realizado el día del suceso.

Figura 4. Imagen del coche CT 2245 luego del accidente

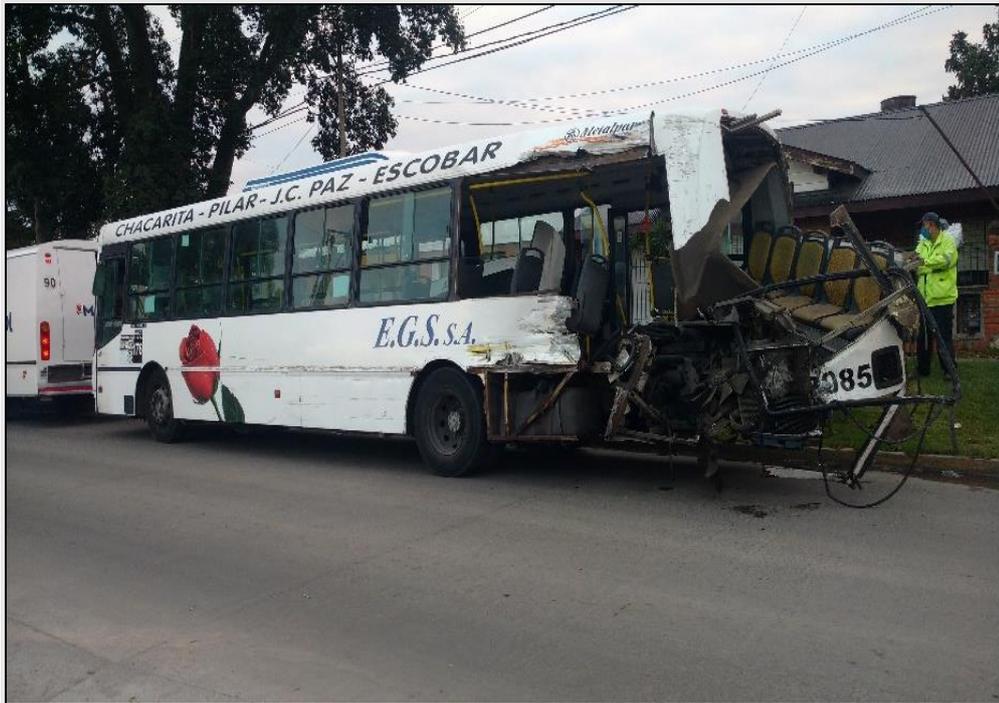
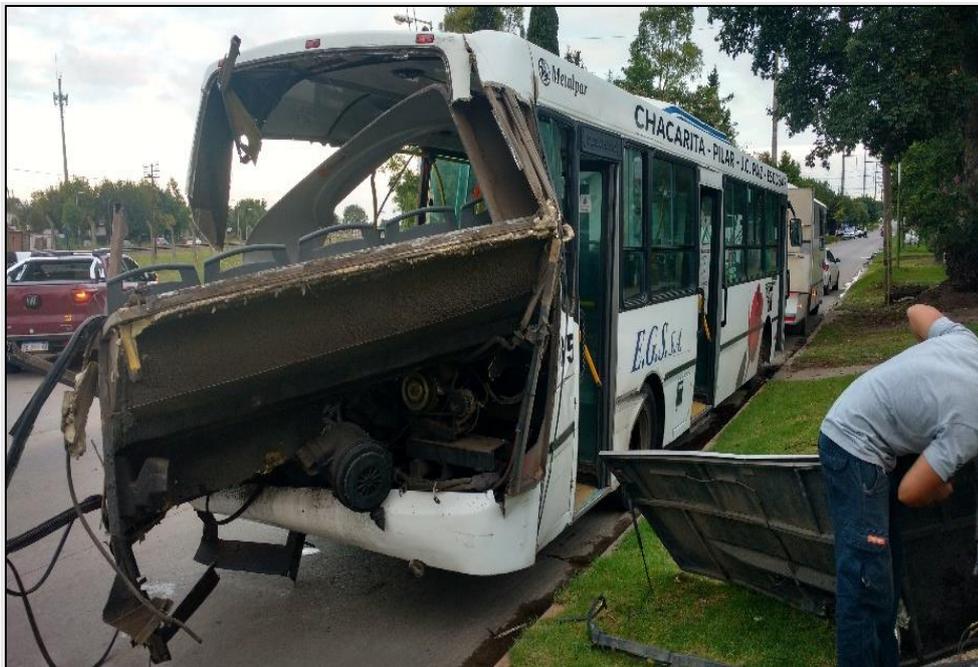
- Corte en el extremo trasero del panel lateral izquierdo y giro parcial en sentido antihorario del sector posterior de la carrocería.
- Transferencia de pintura roja perteneciente a la locomotora, en la parte superior del panel lateral izquierdo.
- Daños en el sector del chasis, vano motor y partes mecánicas de la unidad.

Figura 5. Ómnibus urbano luego del accidente

Figura 6. Ómnibus urbano luego del accidente

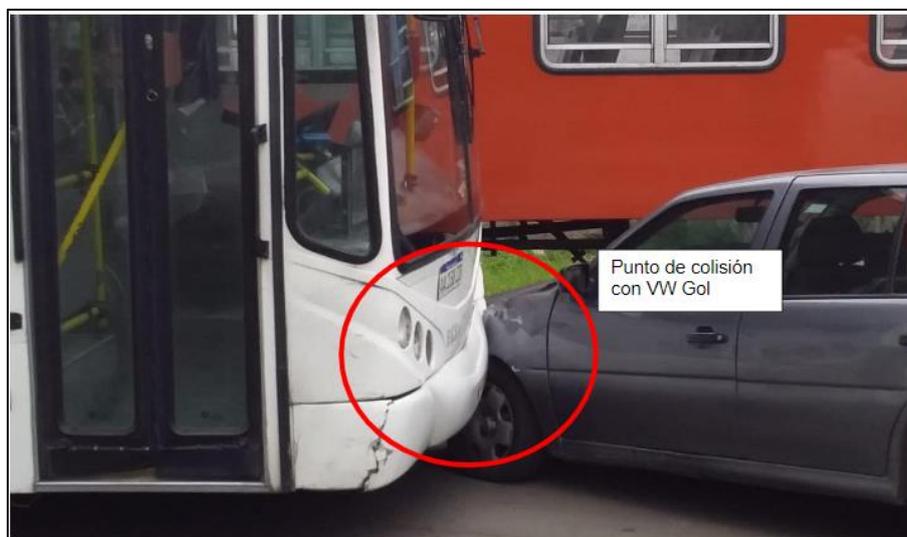
Se observaron daños leves en la parte frontal izquierda del automóvil particular de tres puertas con dominio GBJ 763.

Figura 7. Posición final de los vehículos, posterior a la colisión

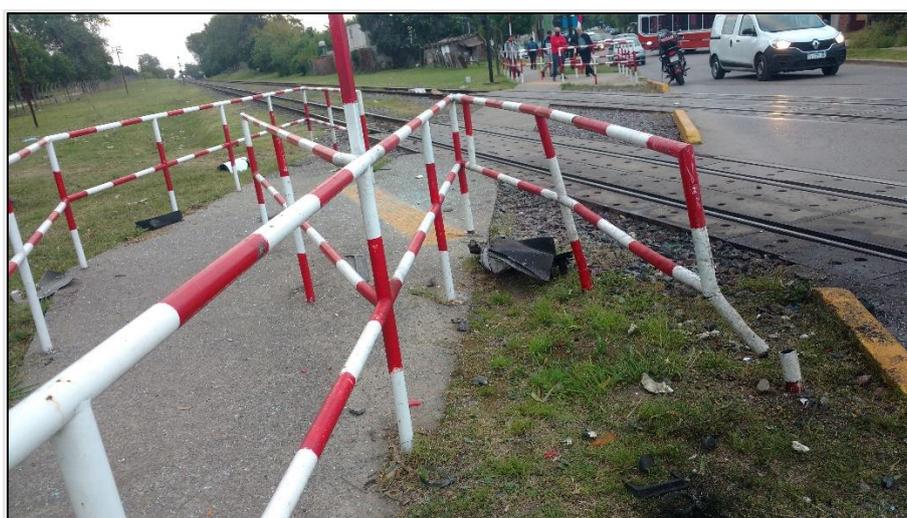
La investigación identificó que, como resultado del accidente, se dañó uno de los laberintos peatonales.

Figura 8. Laberinto peatonal dañado luego del accidente

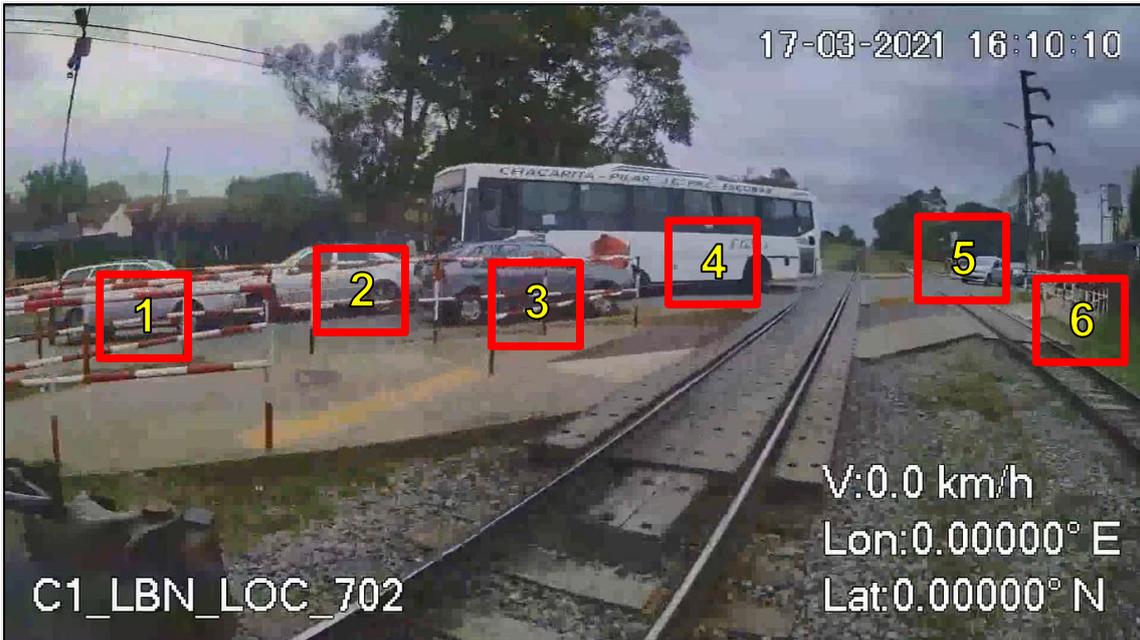
El suceso ocurrió mientras el ómnibus se encontraba trasponiendo el PAN en sentido de circulación noroeste-sudeste; las barreras de accionamiento automático estaban bajas y la alarma lumínico sonora activada. Al momento del impacto, había otros cuatro vehículos particulares ubicados en la zona comprendida entre los brazos de barrera y las vías. Esto no le permitió al conductor del interno 3085 de la línea 176 liberar el gálibo dinámico ferroviario. La locomotora impactó en la parte trasera del colectivo y, como producto del impulso, la trompa del ómnibus chocó al vehículo automotor con dominio GBJ 763 (vehículo 3 según Figura 13).

Figura 13. Vehículos invadiendo la zona de vía

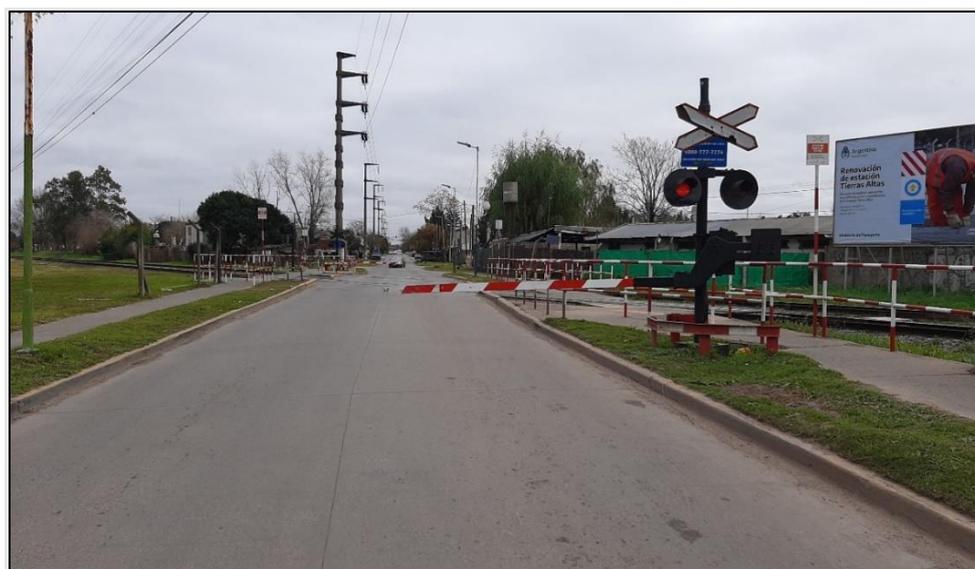
Tras el relevamiento de campo, se observó que la línea de detención (señal H4 según Decreto 779/95) no se encontraba ubicada sobre la calzada en el PAN de Cura Brochero, en ninguno de los dos sentidos de circulación.

Figura 23. Calzada Cura Brochero (sentido SE-NO). Ausencia de línea de detención

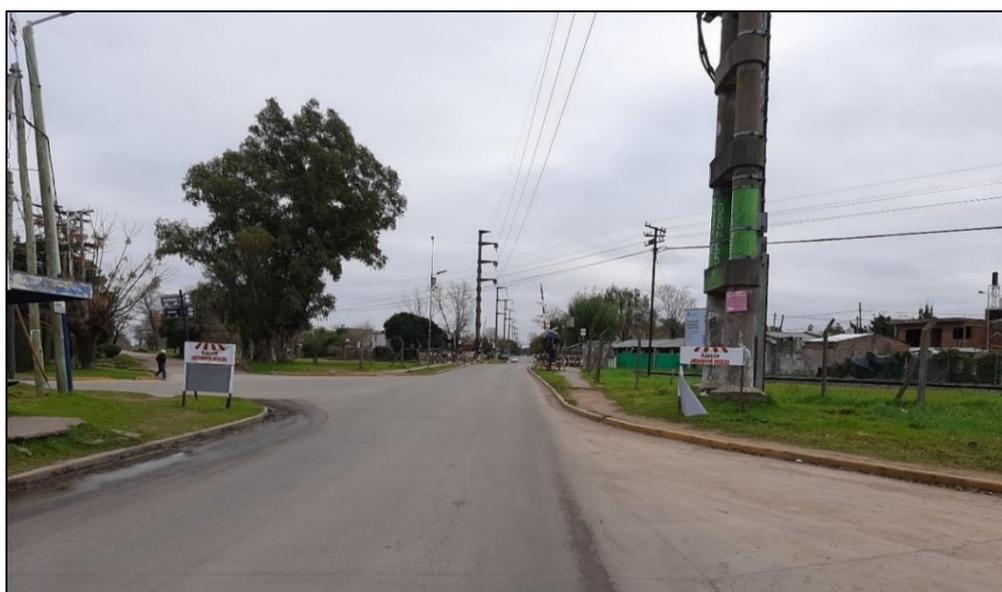
Durante la investigación se constató que la Cruz de San Andrés horizontal no se encontraba en ninguno de los dos sentidos de circulación de la calzada.

Figura 25. Calzada de Cura Brochero. Ausencia de la Cruz de San Andrés. Fuente: JST, 2021

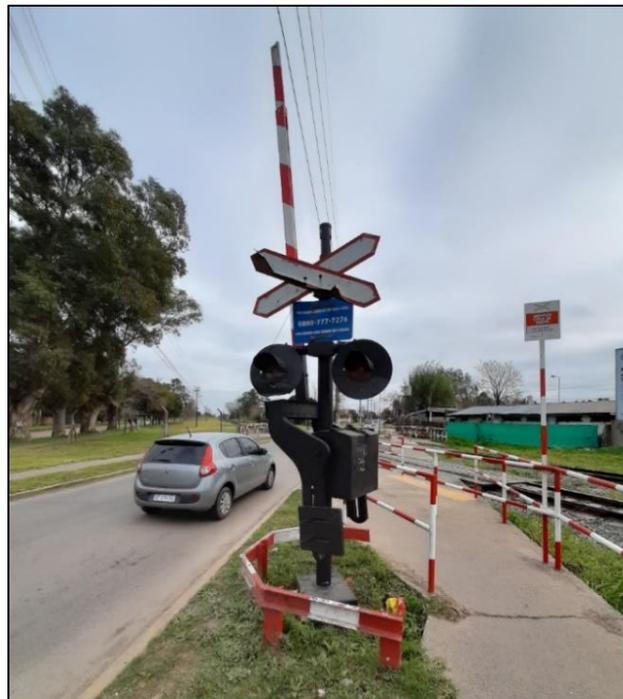
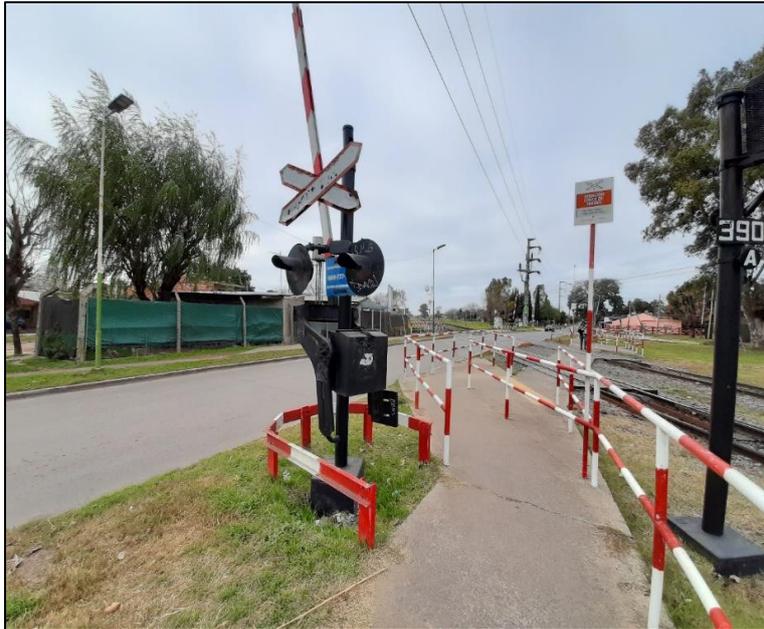
La investigación verificó la ubicación de esta señal sobre el poste del sistema de barreras automáticas en ambos sentidos de la calzada.

Figura 27. Cruz de San Andrés vertical sobre barreras automáticas. Fuente: JST, 2021

Figura 28. Cruz de San Andrés vertical sobre el sistema de barreras automáticas
