| ID | INFORME BÁSICO | FECHA | HORA LOCAL | HORA UTC |
| EX-2021-42922391-APN-JST#MTR | ACCIDENTE | 12/05/2021 | 13:00 | 16:00 |

| Reseña: | Categoría: Colisión con vehículo en paso a nivel |

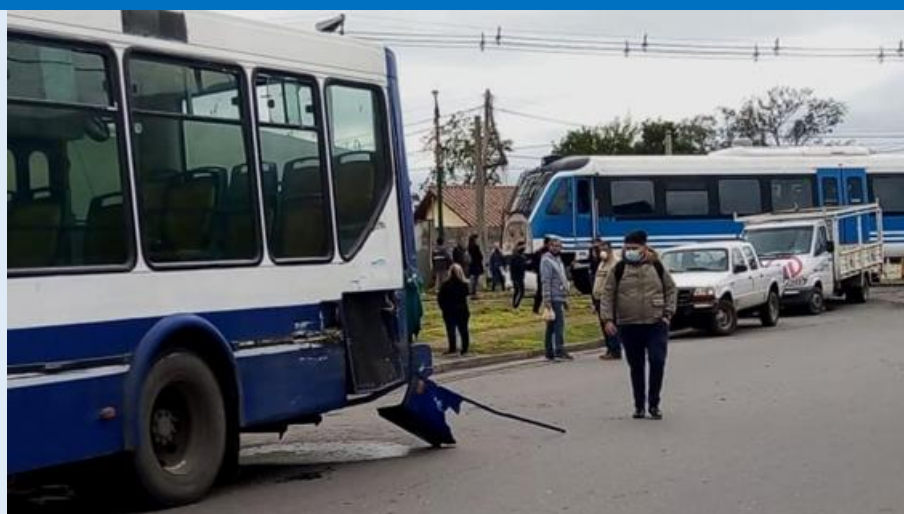
Figura 1. Ómnibus urbano y tren luego del accidente

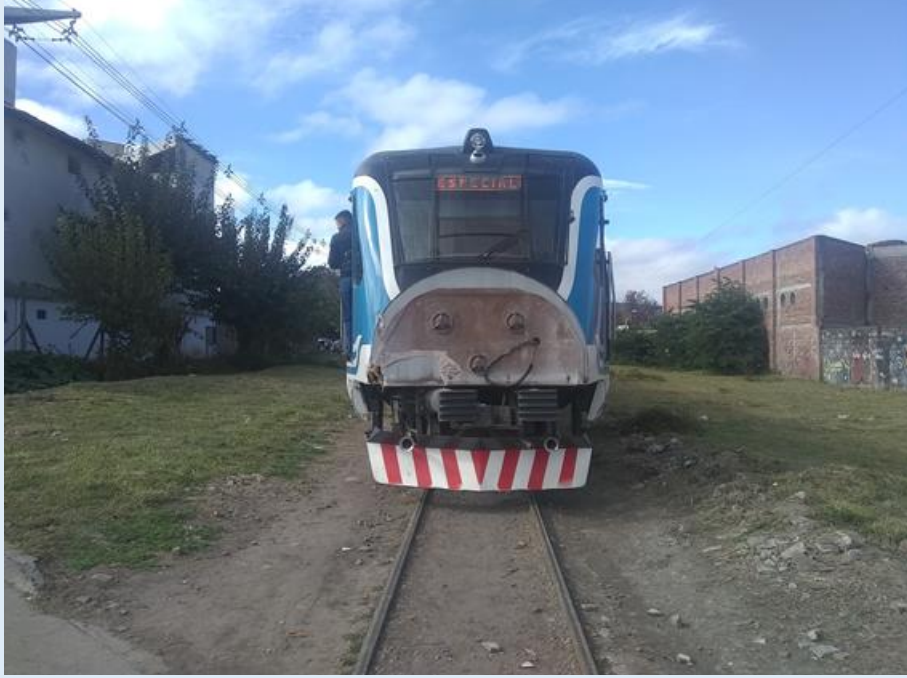
Figura 2. Tren urbano luego del accidente (desplazado).

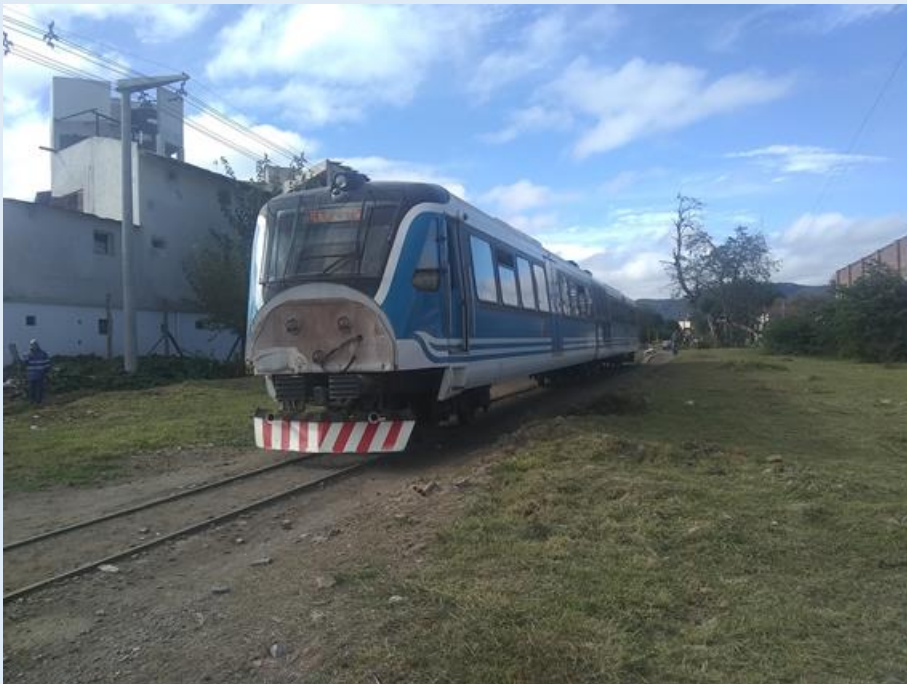
Figura 3. Tren urbano luego del accidente (desplazado).

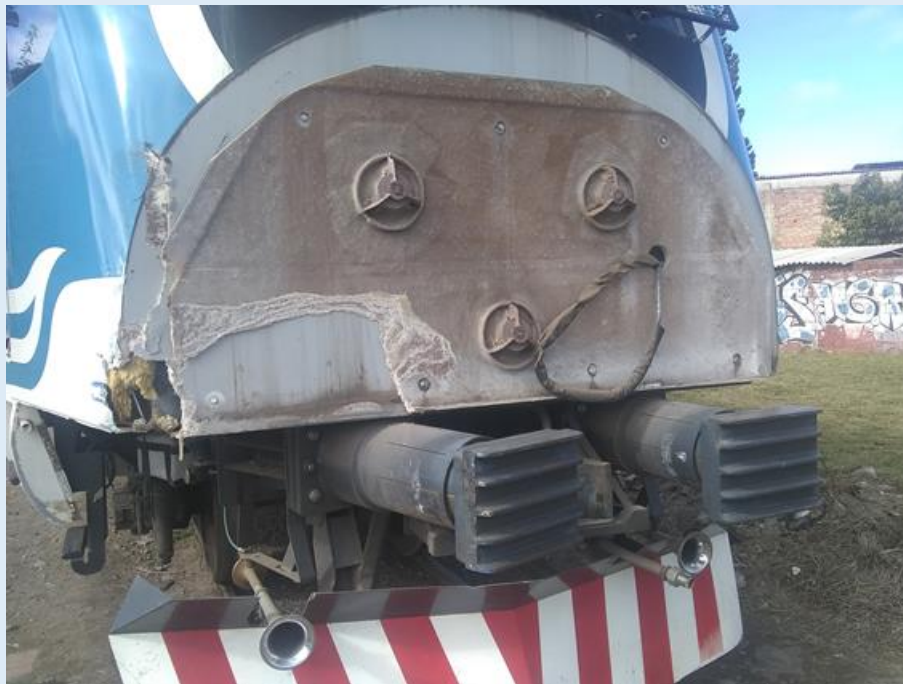
| FORMACIÓN FERROVIARIA | |
|---|---|
| Daños: | Leves en sector frontal (cabina de conducción B) |

Figura 4. Imagen de los daños del tren.

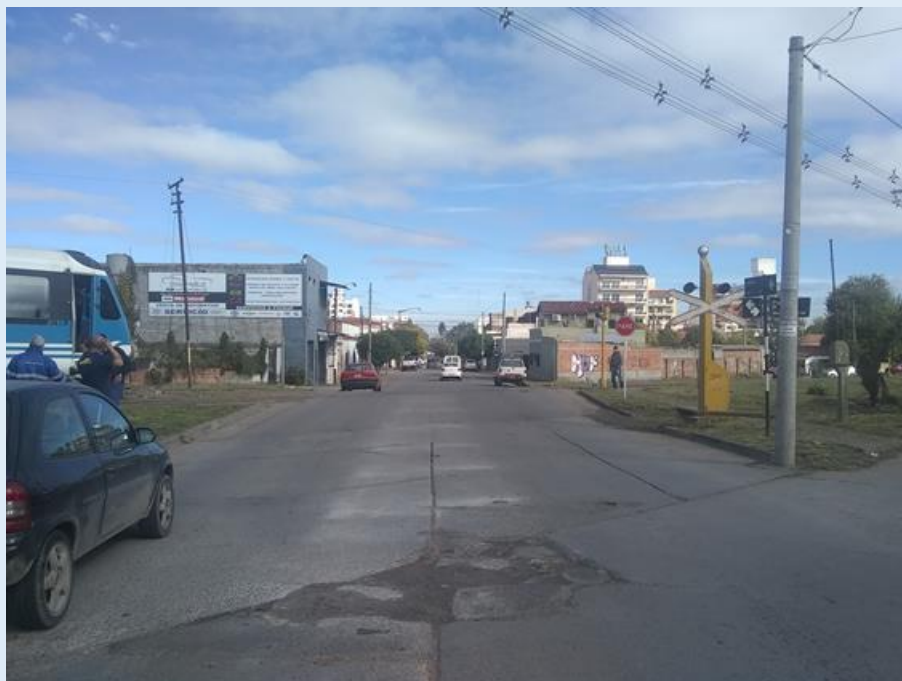
| ENTORNO / AMBIENTAL | |
|---|---|
| Barrera | Inexistente |
| Sistema de aviso visual y auditivo | Cruz de San Andrés / Campana fuera de servicio |
| Semáforo | Fuera de servicio |

Figura 5. Cruce a nivel desde calle Ibazeta previo al mismo luego de que los vehículos fueran desplazados.
