JST | SEGURIDAD EN EL TRANSPORTE

Colisión en PAN entre tren Alarce 2619 y ómnibus JXT000, calle Ibazeta entre calles Leguizamón y Santiago del Estero, Salta capital

15 de mayo del 2021

Informe de Seguridad Operacional [EX-2020-87189049-APN-JST#MTR]

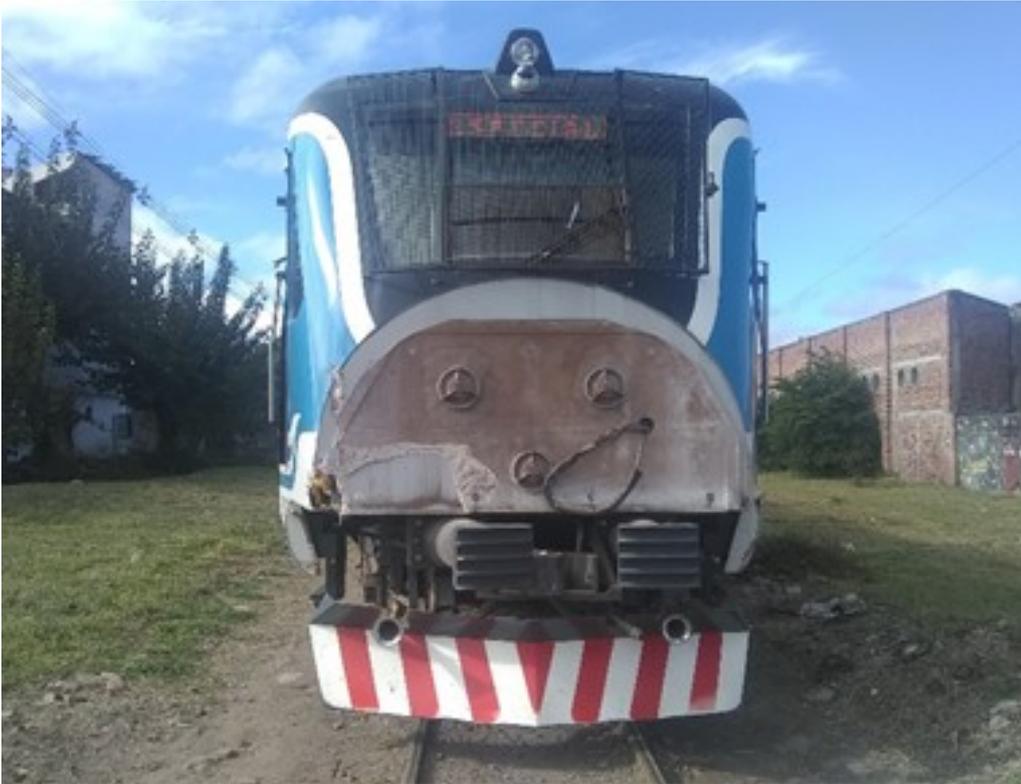
Gráfico 2. Vista frontal

El DMU del tren urbano presentó, en el sector frontal leves daños por impacto y arrasamiento. Se observó pérdida de material en el sector inferior izquierdo (vista frontal).

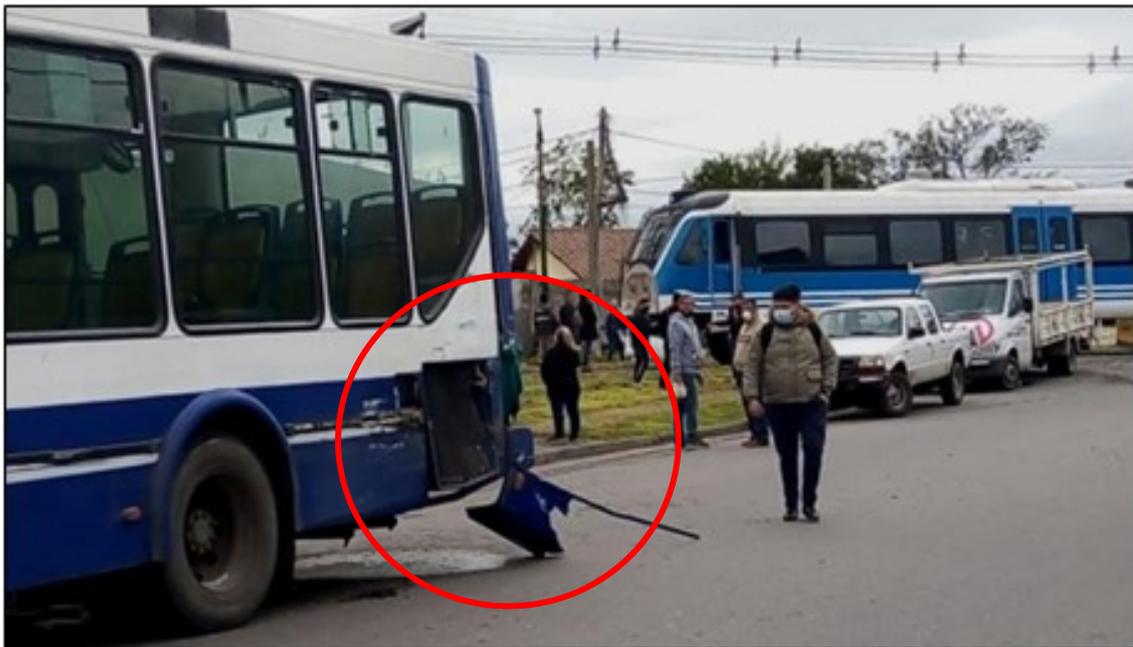
El ómnibus urbano presentó huellas de fricción de adelante hacia atrás con desprendimiento de pintura y hundimientos en el sector posterior izquierdo, esto último con incidencia de izquierda a derecha y de adelante hacia atrás; rotura y desprendimiento de moldura de soporte de faros traseros izquierdos; rotura y desprendimiento parcial de compuerta de radiador, radiador descuadrado; y rotura y desprendimiento de material de sector izquierdo de paragolpes trasero.

Gráfico 4. Posición y ubicación final del colectivo con visualización de sus daños.

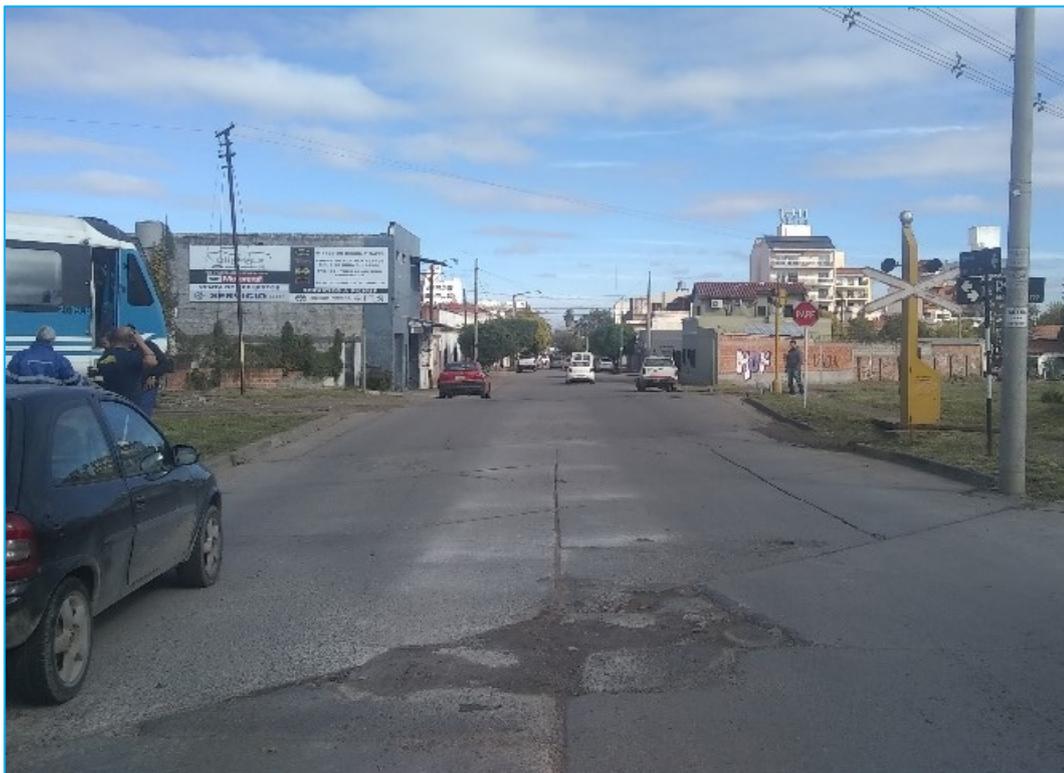
Gráfico 6. Zona de impacto, vista hacia el cardinal sur

Se observó el estacionamiento de vehículos en ambos laterales de la calle, hasta 20 metros antes y después del paso a nivel.

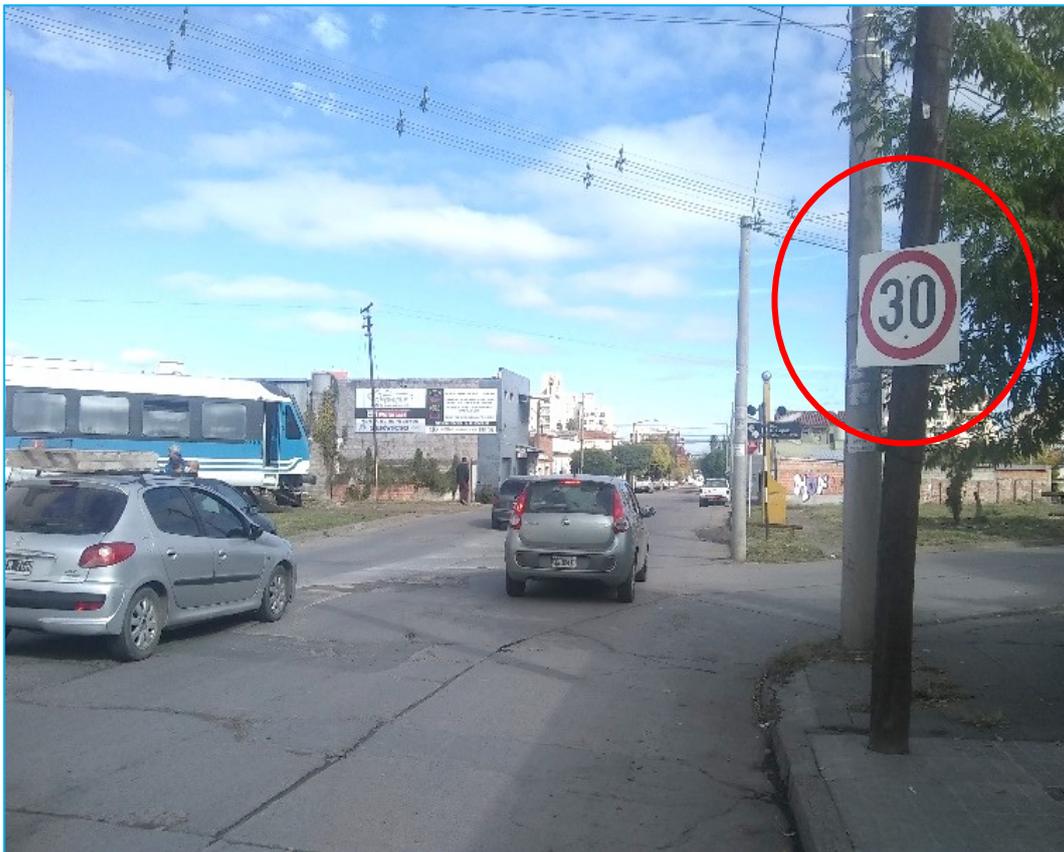
El relevamiento de campo identificó la existencia de cartel restrictivo de velocidad “30 km/h” con dirección opuesta al sentido del tránsito sobre poste de madera ubicado en la acera de esquina noroeste de intersección de calle Ibazeta y pasaje López, como se muestra en el gráfico 8 y referencia A (apartado 1.9.4).

Gráfico 7. Cartel de velocidad máxima en poste previo al paso a nivel.

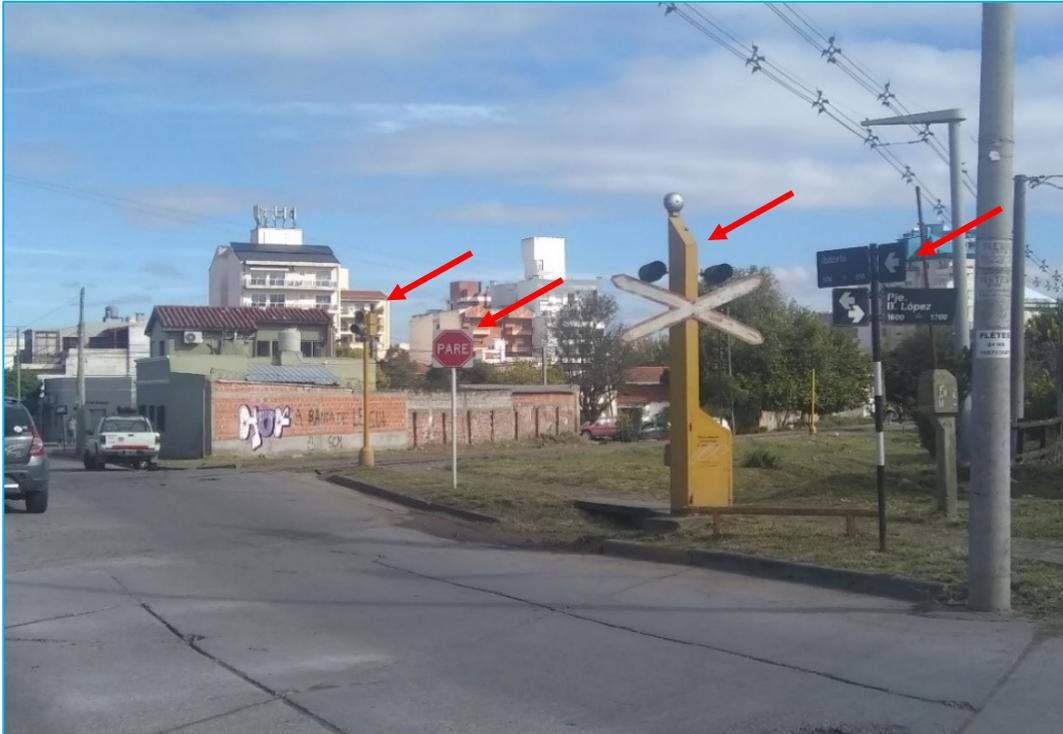
- ✓ Cartel nomenclador con sentido de circulación de calle Ibazeta y pasaje López, referencia B (apartado 1.9.4).
- ✓ Caja de mecanismo de barrera automática (fuera de servicio), con cruz de San Andrés, semáforo de un solo aspecto y timbre (fuera de servicio), referencia C (apartado 1.9.4).

- ✓ Señal vertical restrictiva indicando “PARE”, con dirección opuesta al sentido del tránsito, referencia D (apartado 1.9.4).
- ✓ Semáforo de dos aspectos con sentido a las vías del tren, referencia E (apartado 1.9.4).

Gráfico 8. Cartel nomenclador, cruz de San Andrés, cartel de pare y semáforo (sin funcionar).

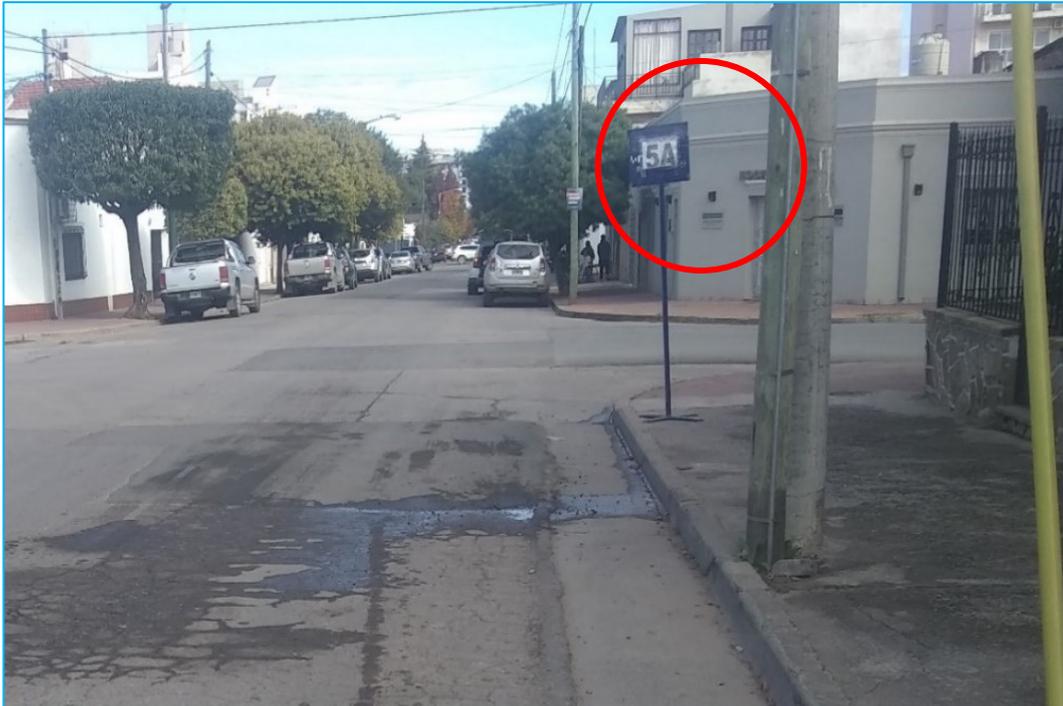
Además, se observó la presencia de cartel de parada de ascenso/descenso de pasajeros, transitoria, del corredor 5A sobre la acera de la esquina noroeste de la intersección de calles Ibazeta y Santiago del Estero, como se muestra en el gráfico a continuación y en la referencia F (apartado 1.9.4).

Gráfico9. Cartel de parada transitoria de colectivo de línea 5A.

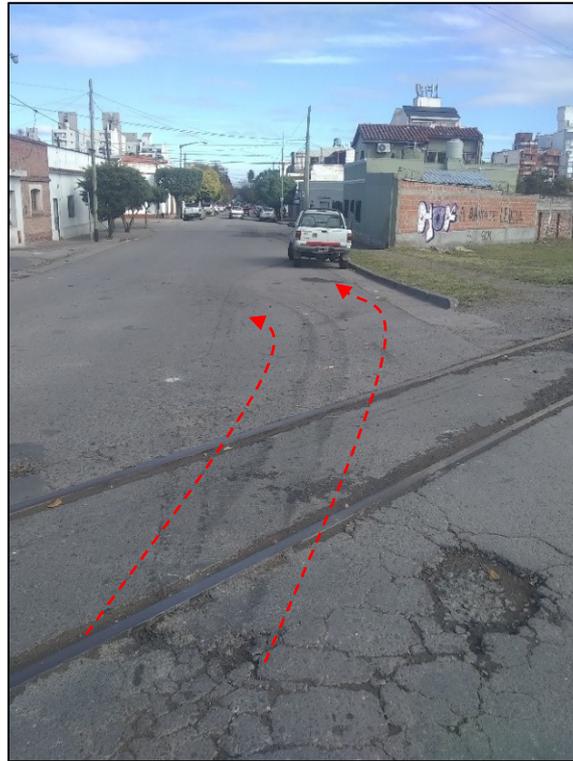
Se visualizó y documentó dos huellas de derrape, coincidentes por sus características, ancho y ubicación con ruedas duales traseras del ómnibus urbano, referencia 2 (apartado 1.9.4). Las mismas se ubicaban sobre el sector derecho de la calzada de calle Ibazeta, iniciando en proximidades al riel norte de las vías del tren.

Gráfico 10. Huellas de derrape dejadas por el ómnibus urbano.

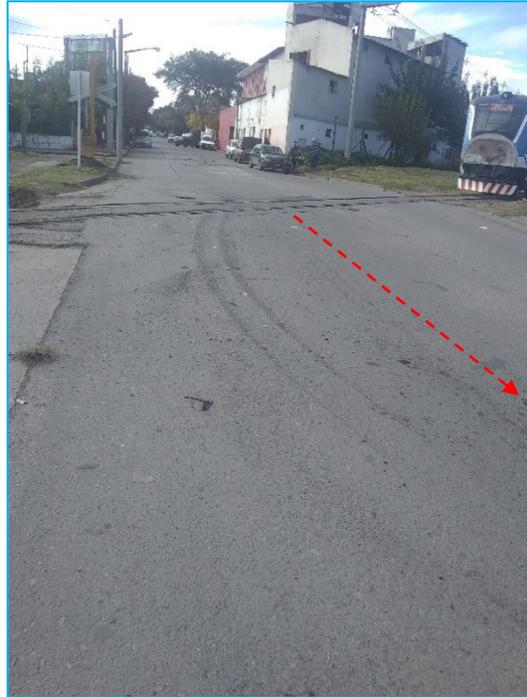
Se observó y documentó la diseminación de fluido sobre la calzada de calle Ibazeta, la cual iniciaba en proximidades a las vías del tren, con dirección hacia el suroeste, finalizando donde se ubicaba una mancha de gran tamaño de tipo oleosa, a pocos metros de la bocacalle de Santiago del Estero, referencia 3 y 4 (apartado 1.9.4).

Gráfico 11. Zona del inicio de la diseminación del fluido.

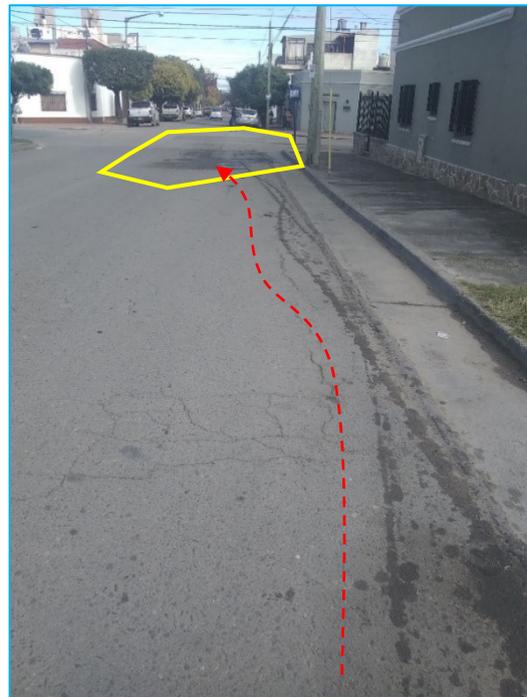
Gráfico 12. Diseminación de fluido con finalización en una mancha de gran tamaño. Vista hacia el cardinal suroeste.

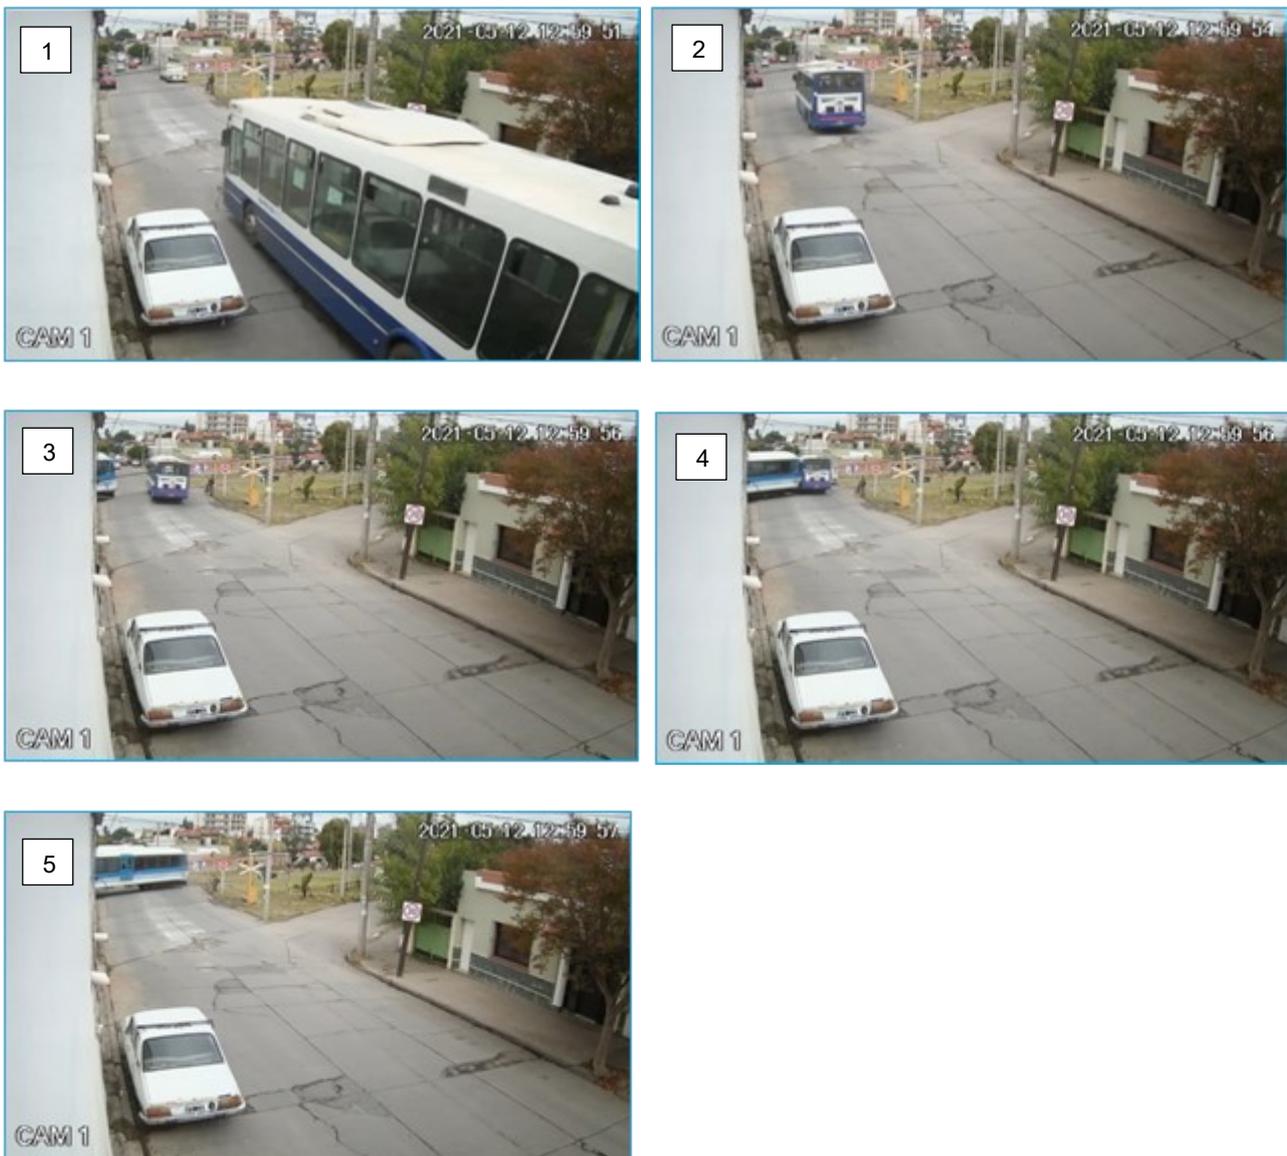
Un testigo aportó en formato digital copias de las videograbaciones tomadas por una de sus cámaras de seguridad, que se encuentra orientada hacia el sur. En la misma se observa la secuencia del accidente entre los vehículos involucrados.

Gráfico 14. capturas tomadas por un testigo, en instantes previos y posteriores a la colisión.
