## INFORME BASICO

ID	FECHA	HORA LOCAL	HORA UTC
EX-2021-73701655- - APN- JST#MTR	11/08/2021	14:30	17:30
LUGAR Y FECHA			
Provincia	Buenos Aires		
Localidad/Barrio	Adolfo Alsina		
Calle y altura/intersección	Paso a Nivel (P.A.N.) Camino Darregueira intersección Camino Santa Teresa		
Coordenadas geográficas	37°28'00.7"S 63°15'11.0"W

## FOTOGRAFÍAS DEL SUCESO

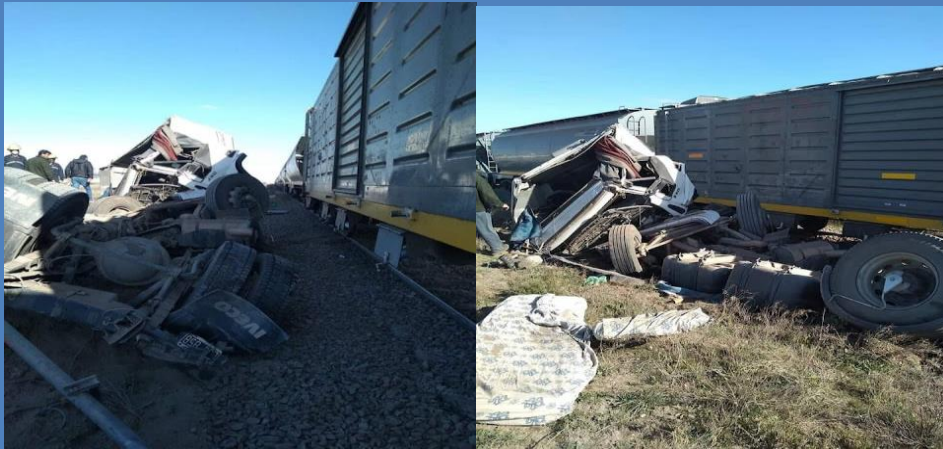
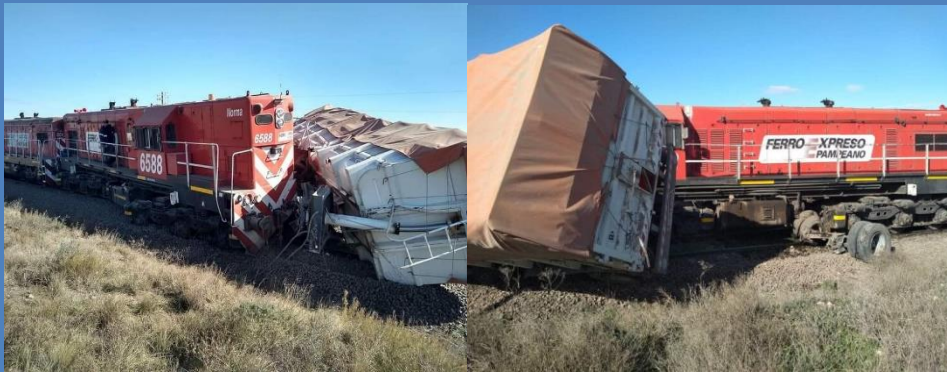
<b>Reseña:</b>	<b>Categoría: Accidente.</b>
<p>El día 11/8/2021, a las 14:30 horas, se produjo una colisión entre el tren de carga N° 6588 perteneciente a Ferroexpreso Pampeano S.A. y un camión con tolva, Marca Iveco, dominio LJQ, 858 en el PAN ubicado en la intersección de camino Darregueira y camino Santa Teresa (en las cercanías de Gascón, Provincia de Buenos Aires). El conductor del camión resultó herido y fue trasladado a un centro hospitalario. El personal de conducción del tren (conductor y ayudante) no presentó lesiones.</p>

<b>Operador:</b>	Ferroexpreso Pampeano S.A.
<b>Servicio tipo:</b>	Carga
<b>Daños:</b>	Descarrilamiento de locomotora
