# JST | SEGURIDAD EN EL TRANSPORTE

Colisión entre tren de carga FEPSA N° 6588 Norte y un camión con tolva, Marca Iveco, dominio LJQ 858 en el PAN ubicado en la intersección de camino Darregueira y camino Santa Teresa, Adolfo Alsina, Provincia de Buenos Aires.

Informe Preliminar 02982506/21

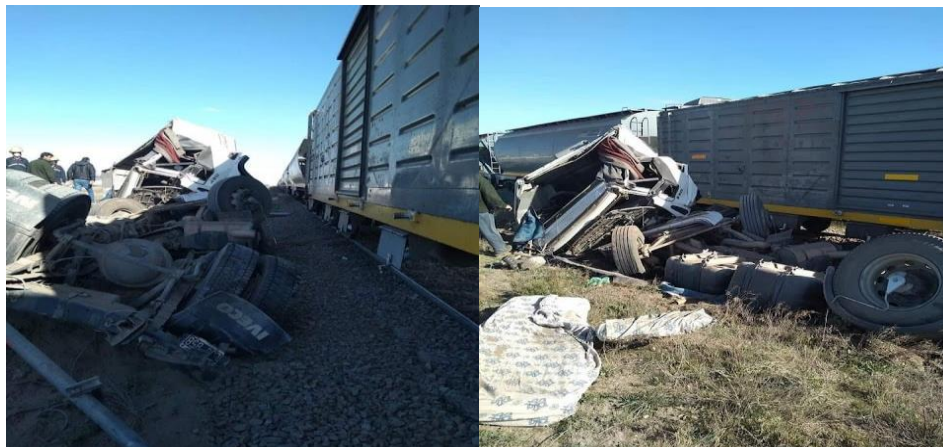
Figura 1

La unidad tractora del camión presenta daños en su cabina, deformaciones por compresión e impacto contra el piso. Además, se encuentra separada del bastidor. El semirremolque presenta daños en los laterales de su chasis de impactos contra el tren y el piso. La locomotora presento daños leves en el frente y su descarrilamiento.

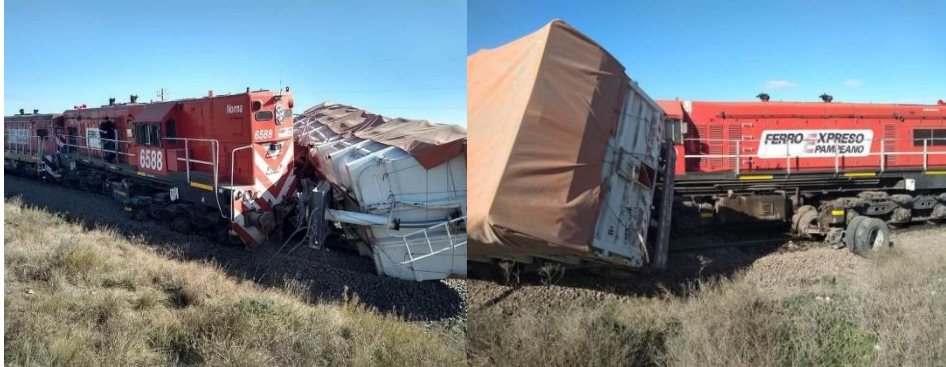
Figura 2. Imagen de la tolva y locomotora

Producto de la colisión se produjo el descarrilamiento de la locomotora 6588.
