# Informe preliminar

## Suceso automotor

**Tipo de evento:** Colisión múltiple

**Lugar:** Ruta Nacional 34, kilómetro 299, Las Palmeras, Santa Fe

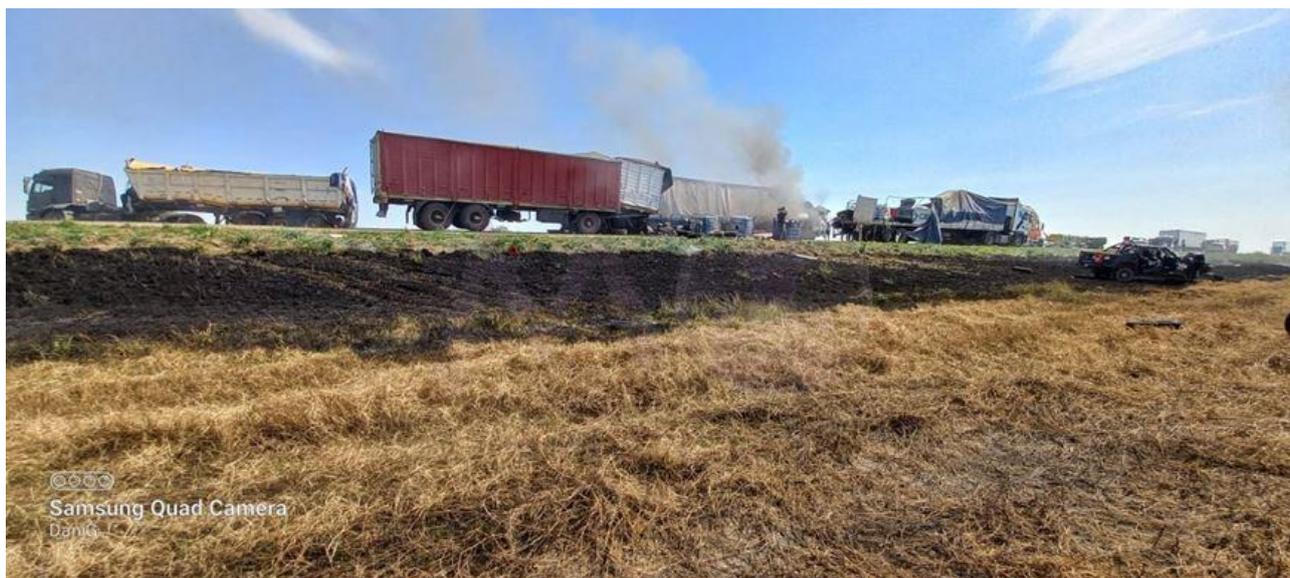
Como consecuencia de lo sucedido, los vehículos 2, 4, 5, 6 y 7 sufrieron daños por impacto de diversa consideración. Asimismo, los vehículos 2, 4, 5 y 7 sufrieron daños por fuego, que alcanzó también un sector de un kilómetro de las banquetas en ambos lados de la vía. El número de personas involucradas, directa o indirectamente, que sufrieran lesiones y que salieran ilesos, aún está pendiente de confirmar.

Figura 1. Posición final de las unidades involucradas. Fuente: [Móvil Quique, 2021](#).

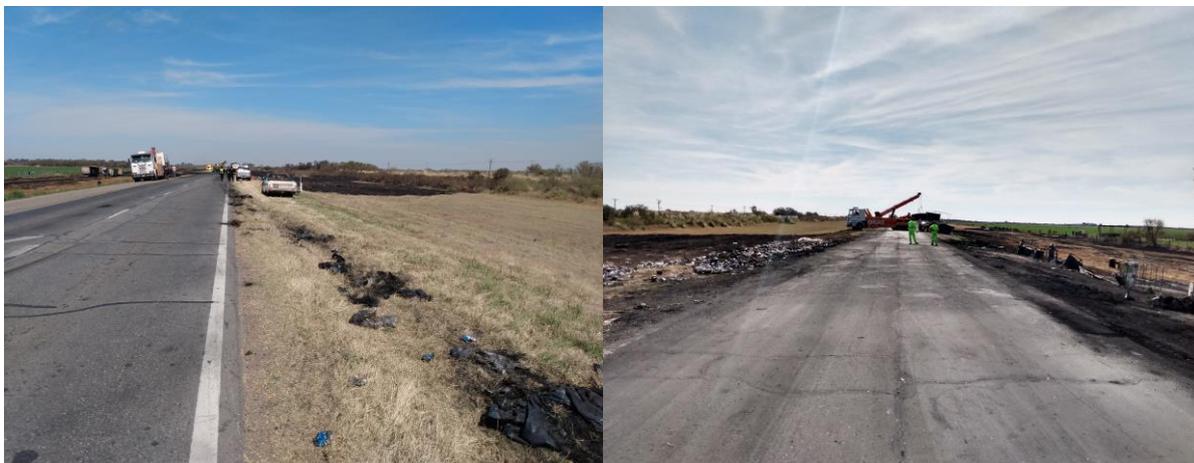
los bordes de calzada estaban demarcados con línea blanca continua. Se pudo constatar daño por fuego en la superficie de la calzada y en las banquetas.

Figura 3. Estado y señalización horizontal en el tramo relevado. Fuente: JST, 2021.

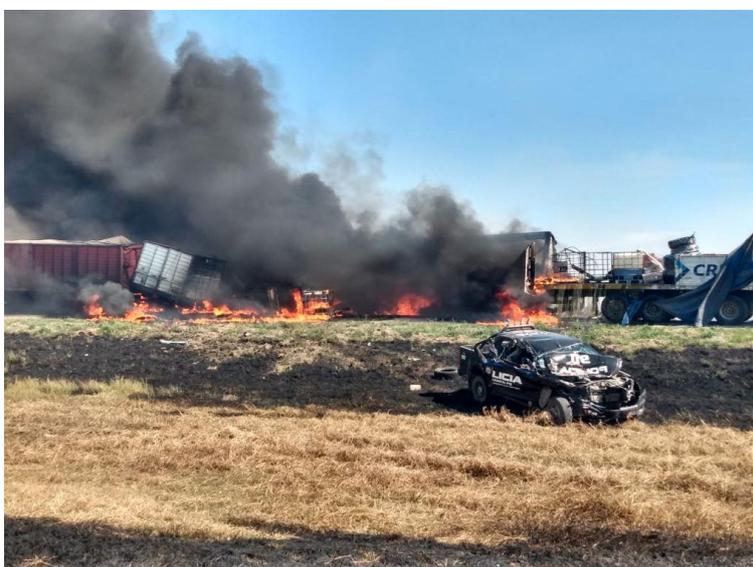
<b>Tipo</b>	<b>Camioneta <i>pick up</i></b>	
<b>Dominio</b>	No aplica	
<b>Categoría</b>	N1: Vehículo automotor que tenga, por lo menos, 4 ruedas, y que sea utilizado para transporte de carga con un peso máximo que no exceda los 3500 kg.	
<b>Marca</b>	Chevrolet	
<b>Modelo</b>	S10 2.8 TD 4X2 LS	
<b>Uso</b>	Oficial	
<b>Sentido de circulación</b>	<b>Vía</b>	RN 34
	<b>Desde</b>	No aplica
	<b>Hacia</b>	No aplica
<b>Daños</b>	Daños en sector frontal. Daños por fuego en toda la estructura

Figura 5. Posición final poscolisión del Vehículo 2. Fuente: Corredores Viales, 2021.

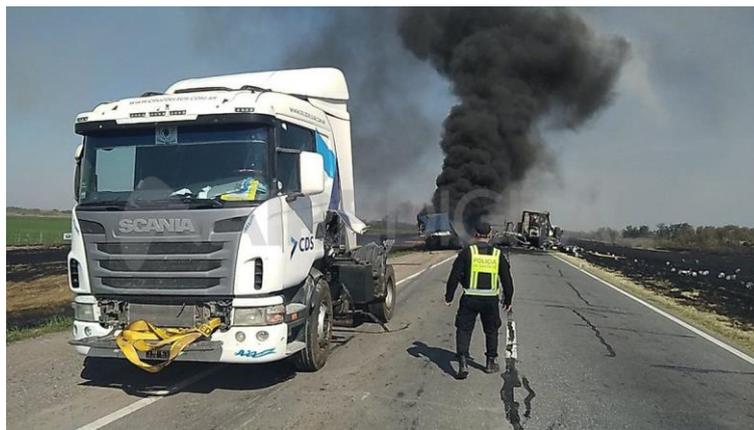
Según la información preliminar recolectada, el Vehículo 4 trasladaba insumos para una empresa minera. Al momento de la inspección, el semirremolque tenía extensos daños por fuego, lo cual dificultó la identificación de daños producto de la colisión. La unidad tractora no se encontraba en las cercanías del lugar del suceso, por lo que no pudo examinarse de manera directa.

Figura 6. Unidad motorizada del Vehículo 4 sin daños de consideración y unidad no motorizada con principio de incendio. Fuente: [Aire de Santa Fe, 2021](#).

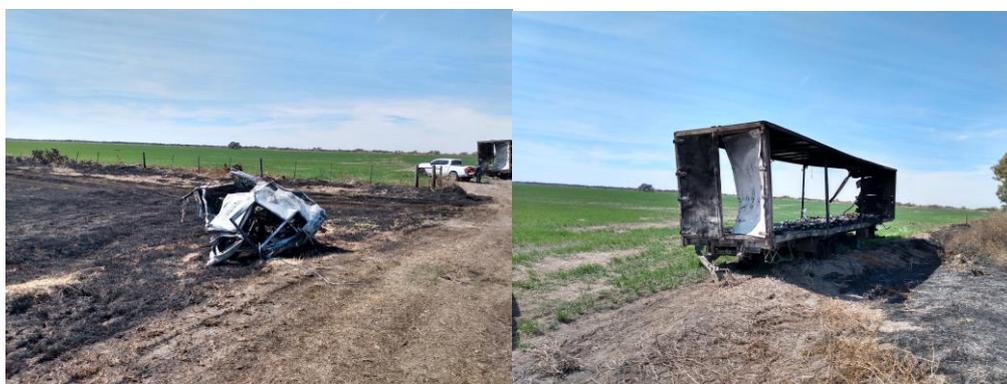
El Vehículo 5 trasladaba latas y barriles metálicos de cerveza. Al momento del relevamiento, ambas unidades habían sido retiradas de la calzada. Producto del daño por fuego, no fue posible identificar el dominio de la unidad.

Figura 7. Cabina (izquierda) y semirremolque (derecha) del Vehículo 5. Fuente: JST, 2021.

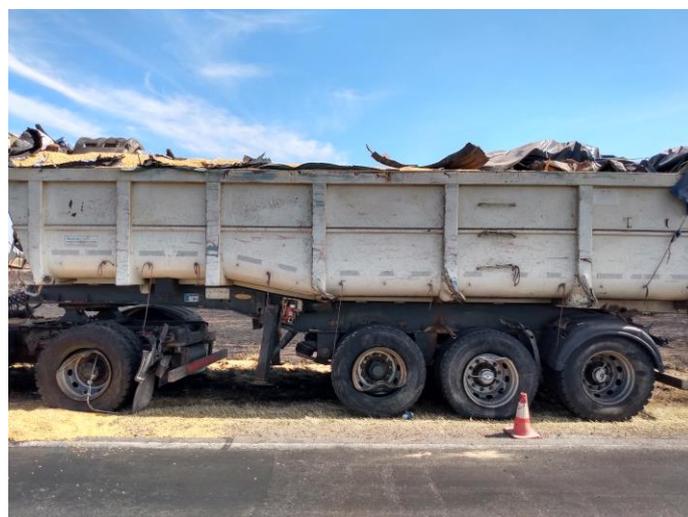
Figura 8. Daños observados en el Vehículo 6. Fuente: JST, 2021.

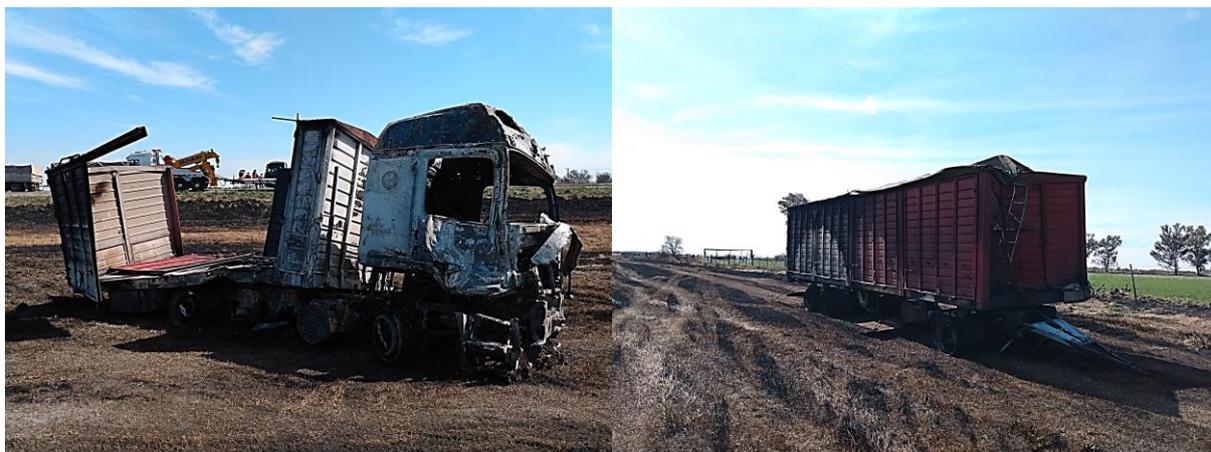
Figura 9. Daños en la unidad motorizada (derecha) y no motorizada (izquierda) del Vehículo 7. Fuente: JST, 2021.
