Informe preliminar

Suceso automotor

Tipo de evento: Vuelco

Lugar: RN 7, kilómetro 1180, Polvaredas, Las Heras, Mendoza

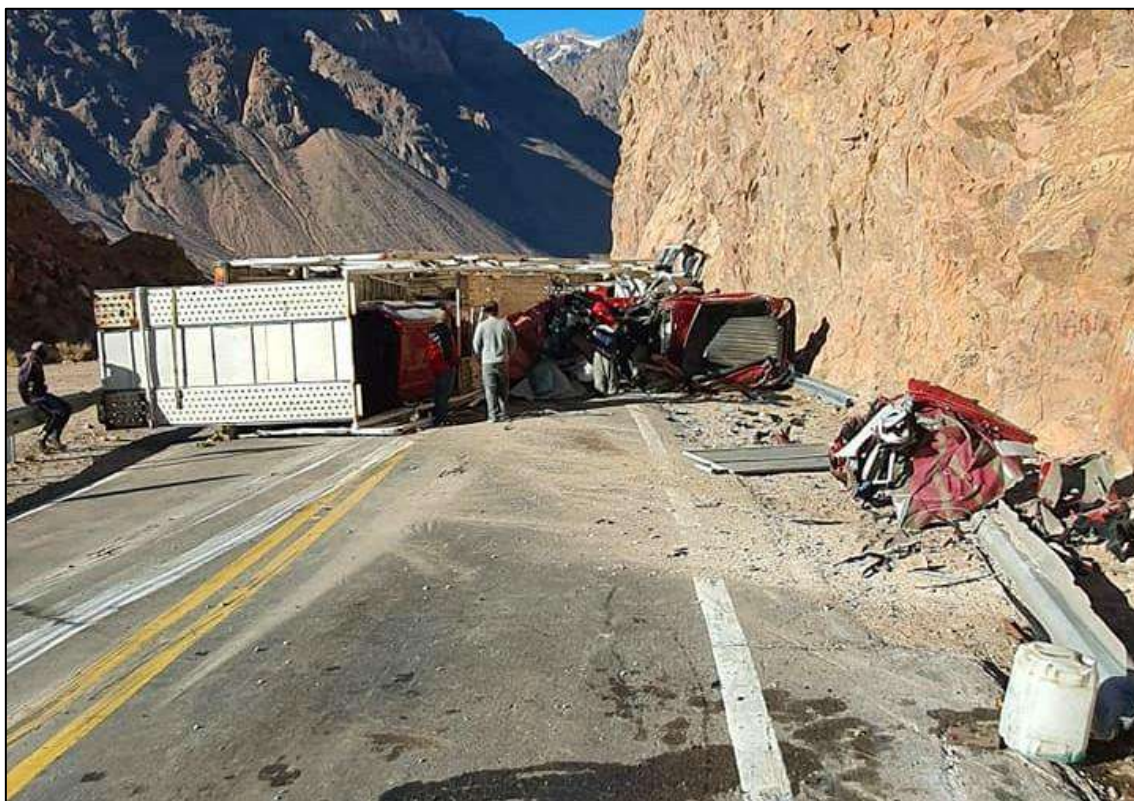
Figura 1. Posición final del camión tractor y semirremolque (mosquito) volcado sobre su lateral derecho y con su frente orientado hacia el cardinal sur. Además, se observa parte de la carga transportada destruida. Fuente: GUM Uspallata LH, 2021.

Como consecuencia del suceso, el chofer sufrió lesiones moderadas, la unidad sufrió daños estructurales apreciables en toda la unidad y las *pick up* transportadas resultaron con daños materiales totales, incluso una de ellas cayó al precipicio y quedó sobre el arroyo seco. Asimismo, se produjeron daños en la infraestructura vial, por rotura de cinta asfáltica y deformación con desprendimiento de la defensa lateral del sector derecho (oeste) del puente.

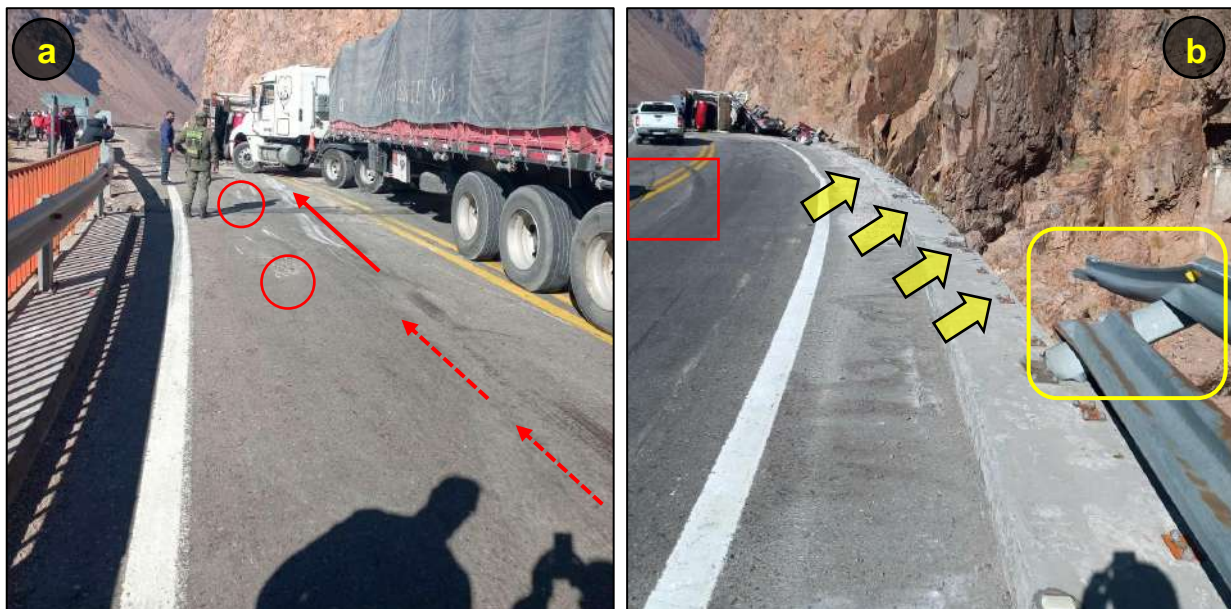
Figura 3. Fotografías del lugar del suceso: a) improntas neumáticas discontinuas, rotura de carpeta asfáltica y marcas de fricción, todas sobre la superficie del carril izquierdo (cardinal este, opuesto al de circulación); b) faltante de la defensa lateral derecha (oeste, en sentido de circulación) sobre el puente. También se logran visualizar improntas neumáticas curvas sobre la doble línea amarilla. Fuente: GUM Uspallata LH, 2021.

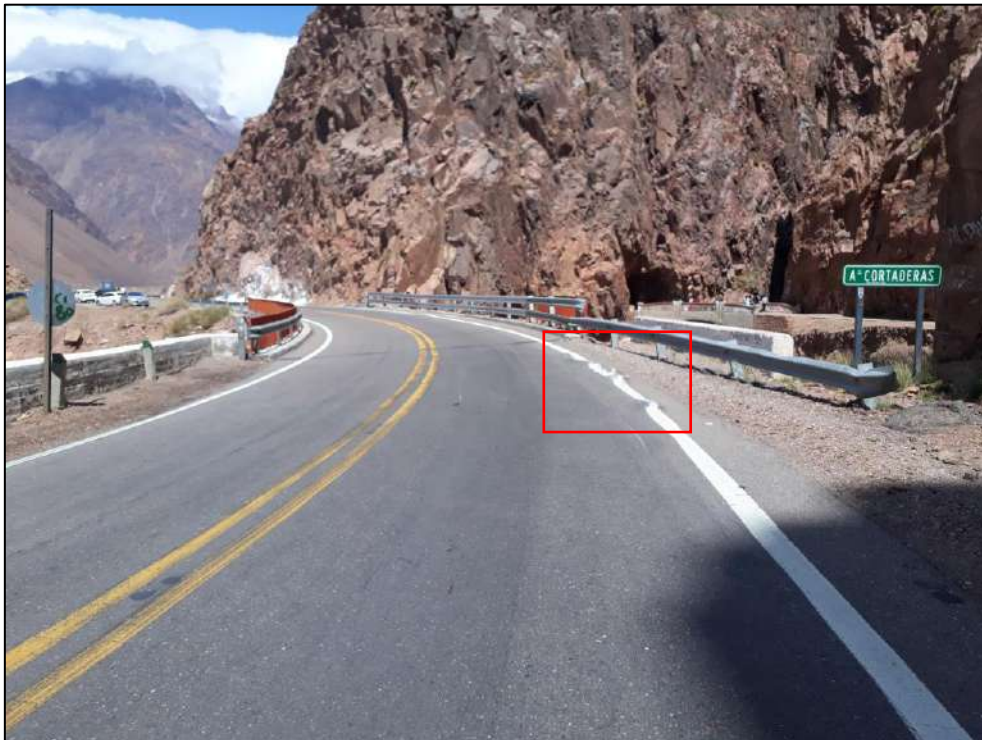
En este sector de la ruta, más específicamente en el borde externo oeste y sobre la línea continua blanca que señala el borde externo de la calzada, se detectaron ondulaciones pronunciadas sobre la carpeta asfáltica, justamente próximas al inicio del puente (sentido norte-sur).

Esta falla o daño es una deformación física del tipo plástica, caracterizada por la presencia de ondas en la superficie del pavimento, perpendiculares a la dirección del tránsito.

Figura 7. Panorámica desde la posición del conductor previo al lugar del accidente. Obsérvese el inicio del puente y las características de la vía, en especial las ondulaciones del borde externo derecho sobre línea blanca. Fuente: JST, 2021.

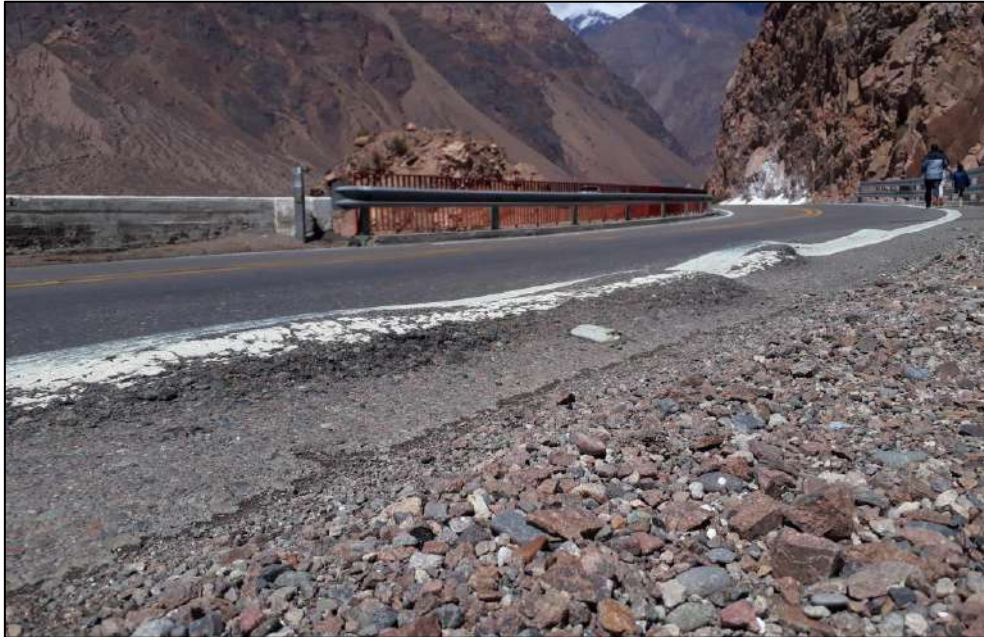
Figura 8. Ondulaciones en el borde externo oeste de la curva, próximo al inicio del puente (N-S). Fuente: JST, 2021.

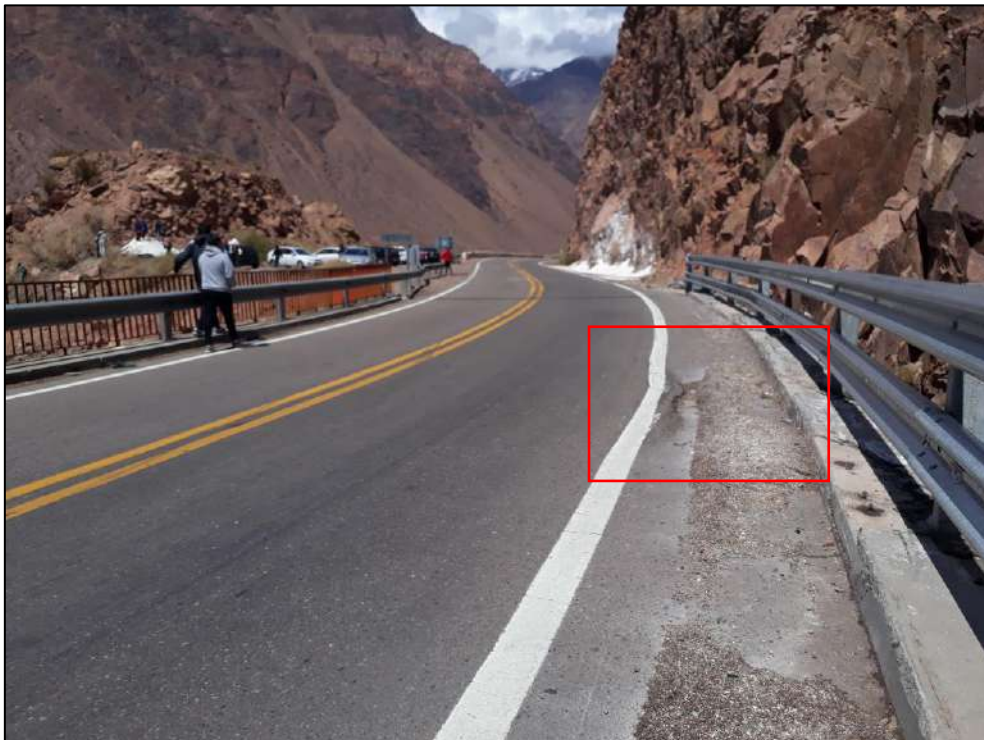
Figura 9. Panorámica del puente que cruza en altura al Arroyo Cortaderas. Obsérvese el estado del borde externo de la calzada y de la banquina. Fuente: JST, 2021.

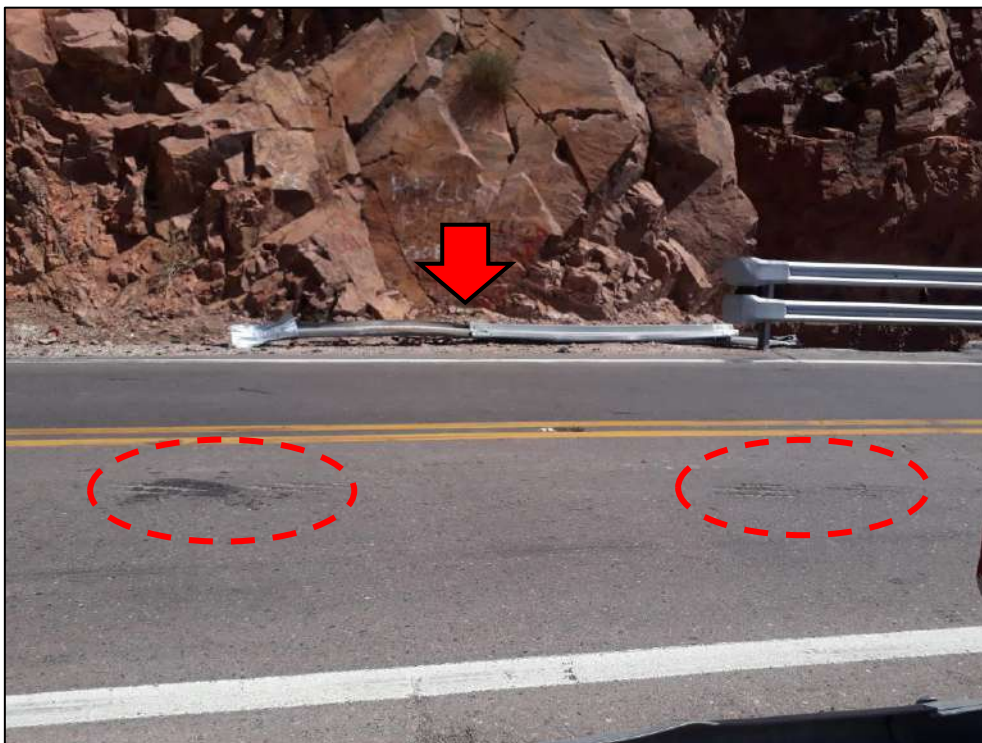
Sobre el asfalto de este tramo de la ruta (no puente) se evidenciaron algunos daños en la infraestructura vial: restos de barrera física metálica sobre la banquina oeste y daños físicos sobre la carpeta asfáltica en forma de estrías o arañazos.

Figura 12. Fotografía tomada hacia el cardinal oeste. Obsérvese tirada sobre la banquina una barrera física de contención metálica. Sobre el carril este, daños en la carpeta asfáltica (estrías o arañazos). Fuente: JST, 2021.

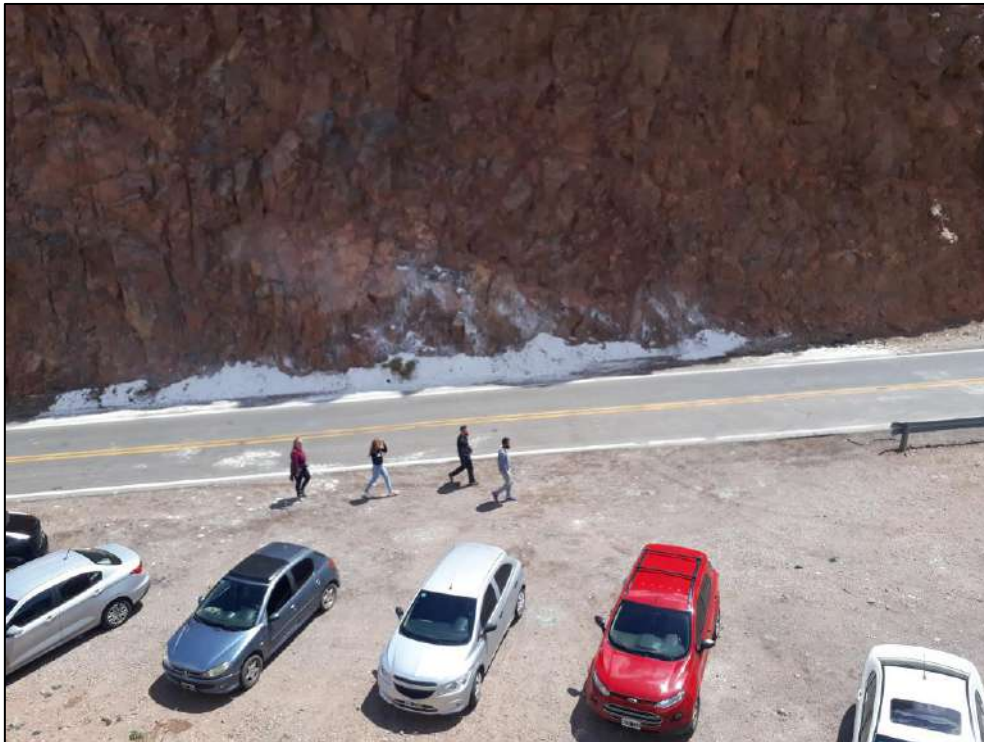
Figura 13. Fotografía tomada hacia el cardinal oeste. Obsérvese los restos de polvo blanco, indicador de la posición final del sector anterior (delantero) de la unidad accidentada. Fuente: JST, 2021.

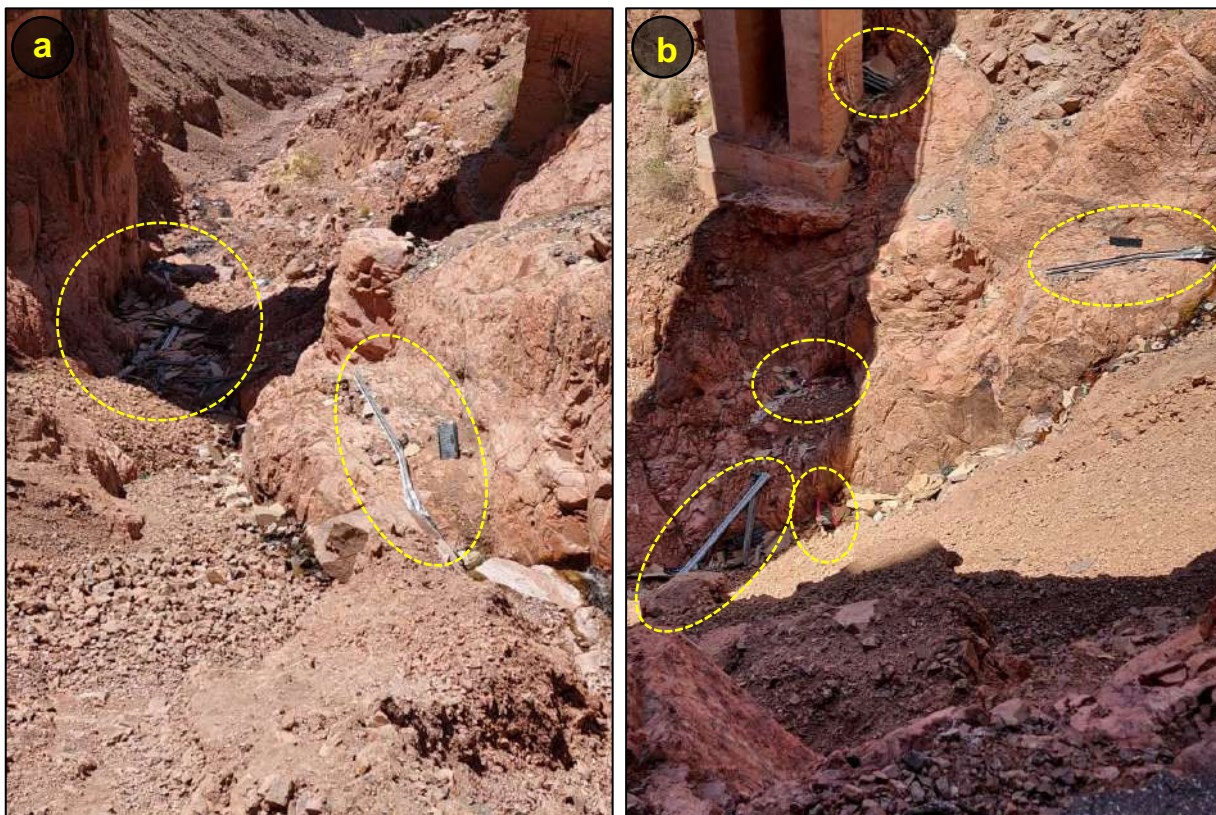
En el fondo del barranco se divisaron restos de defensas laterales y vehiculares de color bordó. No se divisó en ningún lugar una *pick up* completa.

Figura 19. Fotografías a) y b) con los restos del accidente en el fondo del barranco, actualmente arroyo seco. Fuente: JST, 2021.

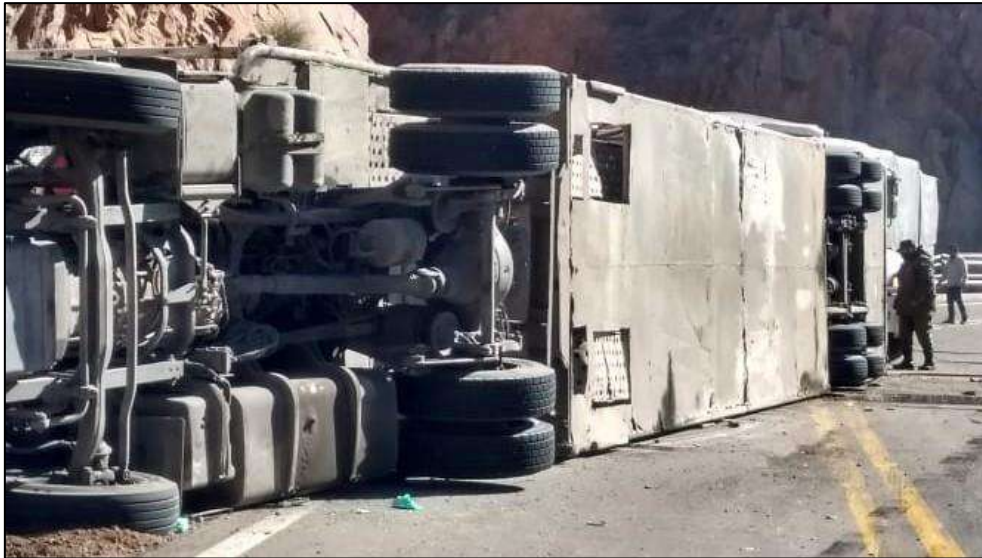
| Daños | Sector frontal-derecho: rotura de parabrisas, paragolpes, guardabarros, puerta, ventana, espejo retrovisor, tanque de combustible y depósito de agua | |

Figura 21. Fotografía del vehículo volcado: se observa el sector bajo del camión tractor y semirremolque. Fuente: GUM Uspallata LH, 2021.

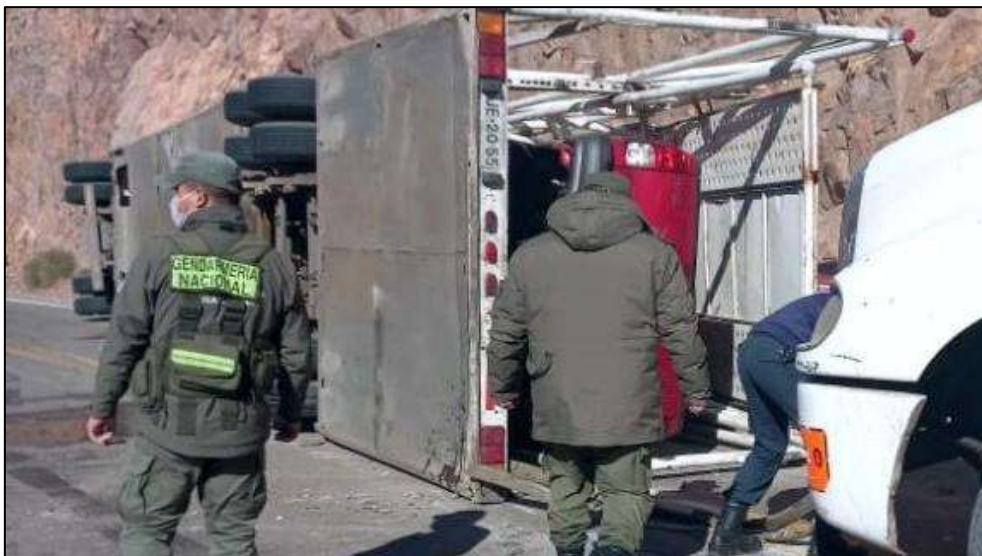
| Daños | Lado derecho anterior, medio y posterior: barandas y guardabarros. Sector trasero: desprendimiento total de compuerta | |

Figura 22. Fotografía del vehículo volcado del lateral derecho del conductor: se observa el sector trasero y bajo del semirremolque. Fuente: GUM Uspallata LH, 2021.

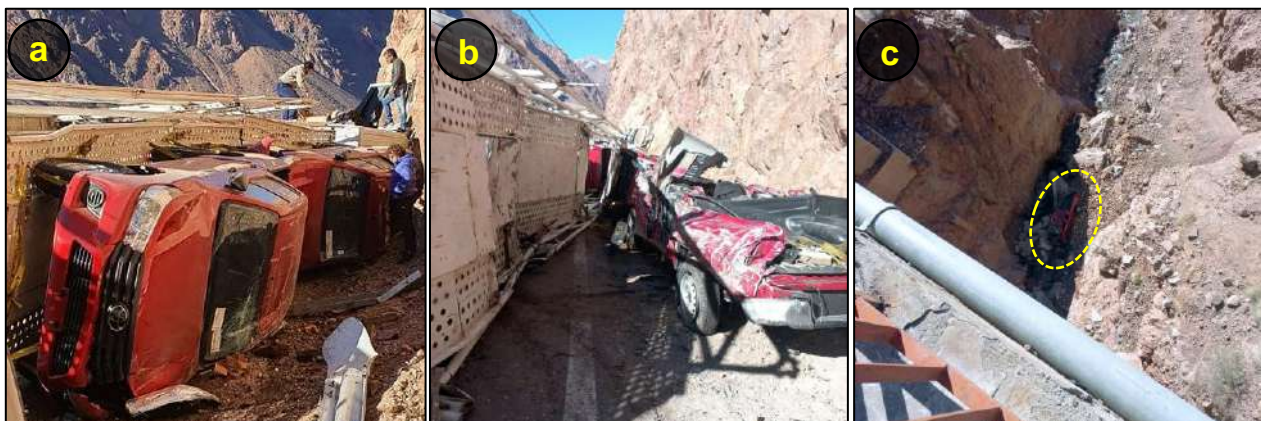
Figura 23. Fotografías de la carga trasportada: a) pick up sujetas sobre el semirremolque; b) pick up sobre la calzada; c) una pick up en el Arroyo Cortaderas (seco). Fuente: GUM Uspallata LH, 2021.

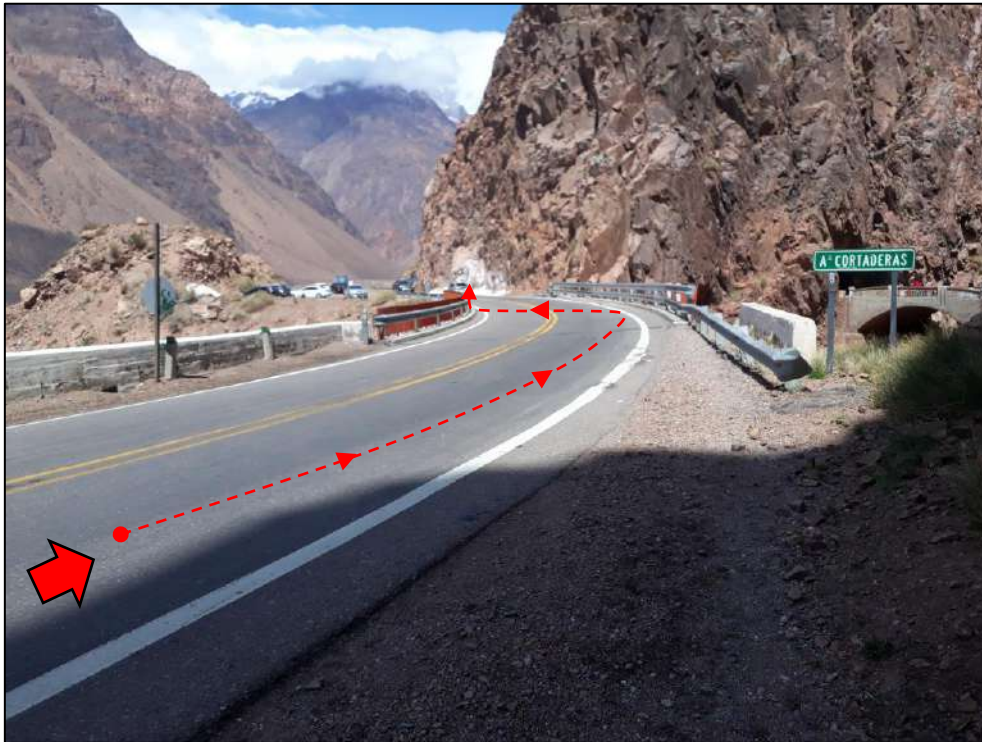
Producto del redireccionamiento de las barreras laterales impactadas o de la maniobra del conductor del camión, este se cruzó de carril hacia la izquierda e invadió el sentido opuesto de circulación. En ese momento, se habría producido el desbalanceo del semirremolque con su carga transportada, perdiendo en este punto (sobre el puente) el control efectivo del rodado. A causa de ello, impactó contra la carpeta asfáltica y el camión con su semirremolque completo se arrastró contra la carpeta asfáltica hasta alcanzar su posición final luego del puente; el camión tractor, sobre su propio sentido de circulación, y el semirremolque, invadiendo cuasi transversalmente los dos carriles. Fundamentalmente, el portón trasero quedó situado sobre el carril opuesto. Toda la unidad concluyó con su frente en el sentido de circulación, es decir, hacia el sur.

Figura 24. Fotografía general del lugar donde ocurrió el suceso: obsérvese las flechas indicadoras de trayectoria hipotética de la unidad siniestrada. Fuente: JST, 2021.

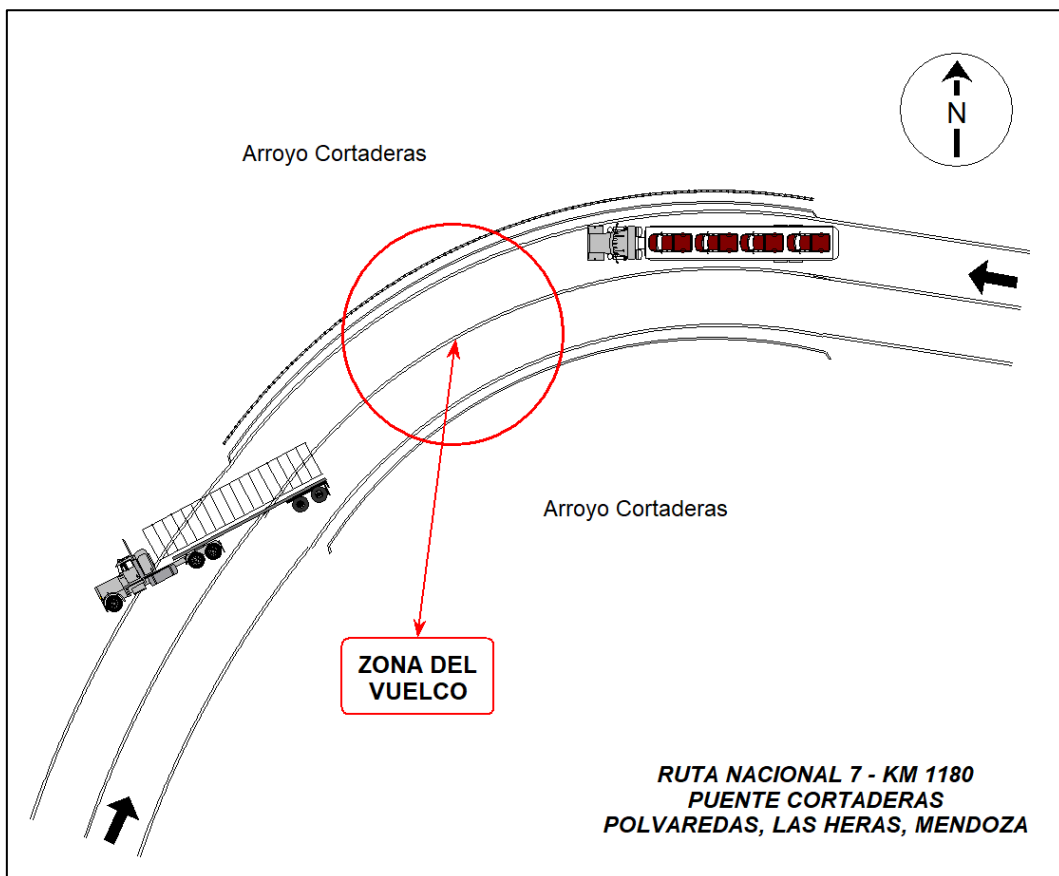
Figura 25. Gráfico ilustrativo de la secuencia del suceso: Nótese la zona del vuelco. Fuente: JST, 2021.
