# Informe preliminar

## Suceso automotor

**Tipo de evento:** Colisión.

**Lugar:** RN 34, kilómetro 1193, San Pedro de Jujuy.

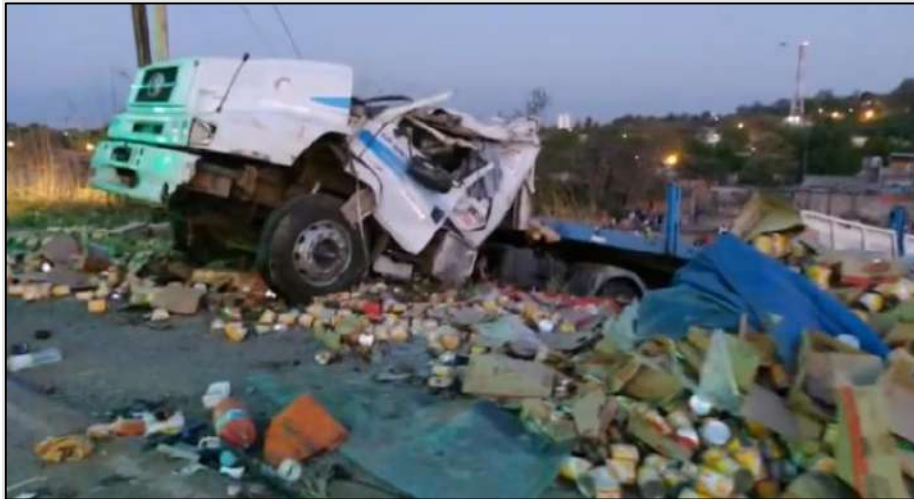
A las 19:00, aproximadamente, por causas que se encuentran bajo investigación, se produjo la colisión entre las unidades protagonistas. Como consecuencia de ello, el Vehículo 1 despistó<sup>1</sup>, egresó de la calzada, cruzó la banquina adyacente y, al alcanzar el talud, volcó y se dispersó su carga sobre el lugar. Por su parte, el Vehículo 2 continuó brevemente con su trayectoria previa y se detuvo sobre la calzada de la ruta. Se produjeron daños en las unidades tractoras y semirremolques de ambos vehículos y la pérdida total de la carga del Vehículo 1.

Figura 1. Posición y ubicación finales del camión Mercedes Benz y su semirremolque con la carga dispersa sobre el lugar. Fuente: Red social Facebook, [El Tribuno Jujuy](#), 2021.

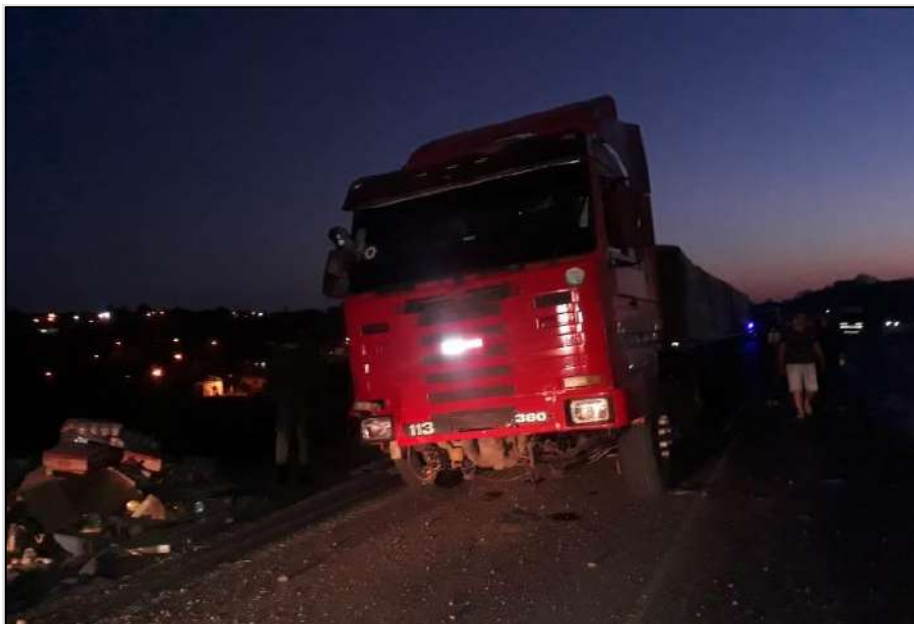
Figura 2. Posición y ubicación finales del camión Scania sobre la calzada de la ruta. Fuente: Página web, [Las 24 horas de Jujuy](#), 2021.

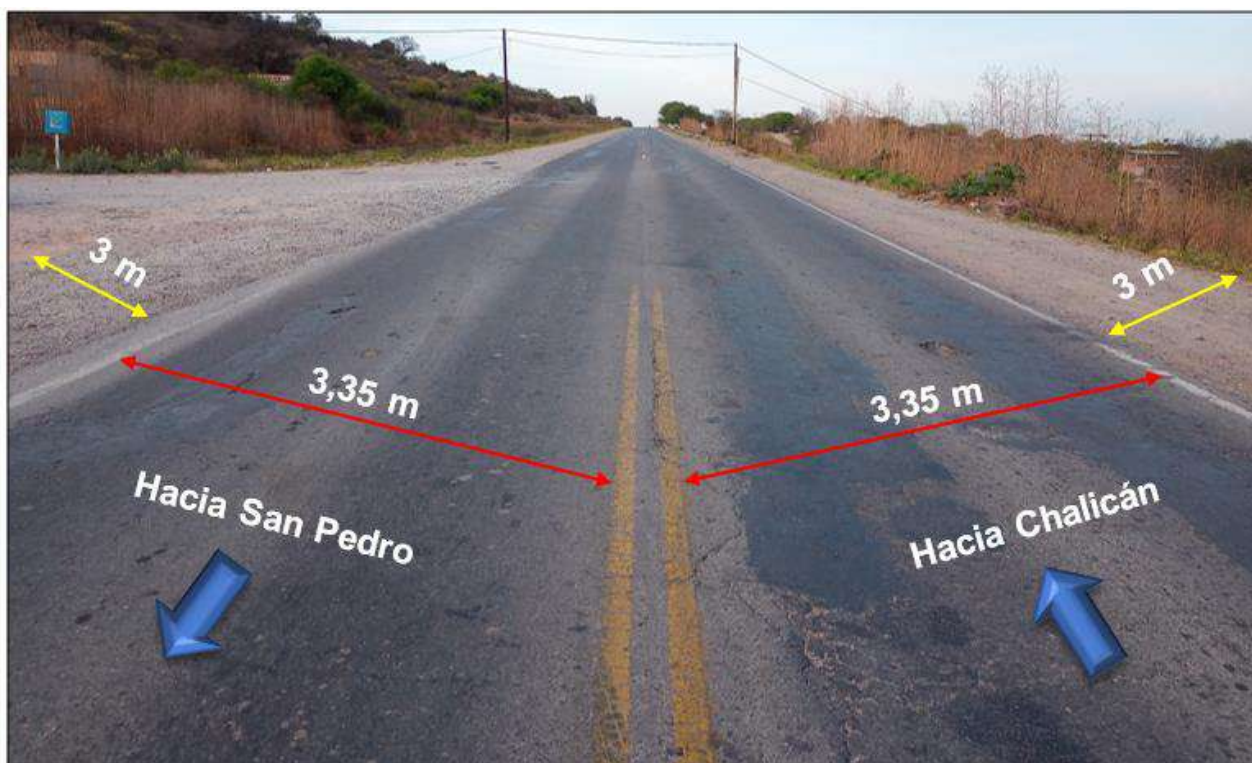
Figura 4. Fotografía con vista sur-norte donde se indican las dimensiones de calzada y banquina del sector de la ruta donde ocurrió el suceso. Fuente: JST, 2021.

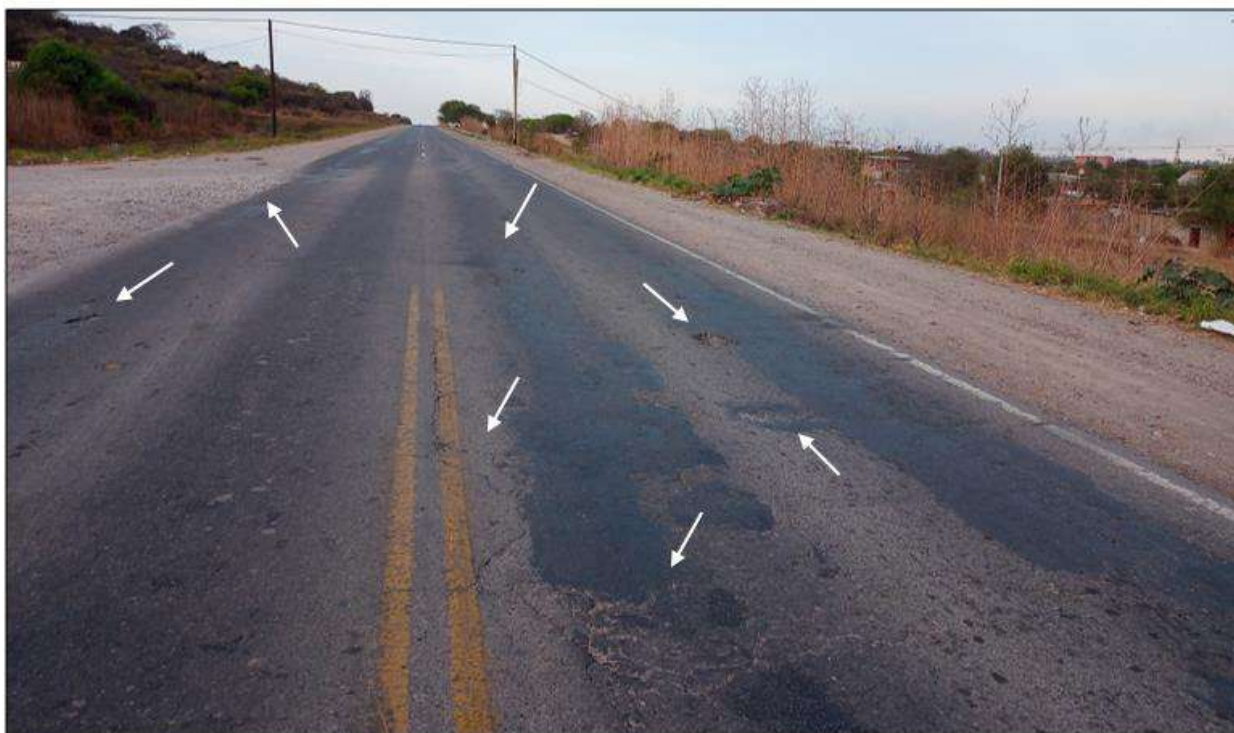
Calzada: presenta, en general, un regular estado de uso y conservación, con baches de tamaño pequeño a mediano, con fisuras y grietas longitudinales y transversales ramificadas por ambos carriles de circulación y con pérdida de material, especialmente concentrados en los sectores próximos a los ingresos/egresos de la estación de servicio. También se observaron deformaciones longitudinales producto de las tareas de bacheo sectorizadas realizadas en el tramo (ver Figura 5). No se encontró vinculación entre las fallas de la calzada descritas anteriormente con la secuencia de hechos investigada.

Figura 5. Fotografía con vista sur-norte donde se observa el estado de la calzada y sus fallas. Fuente: JST, 2021.

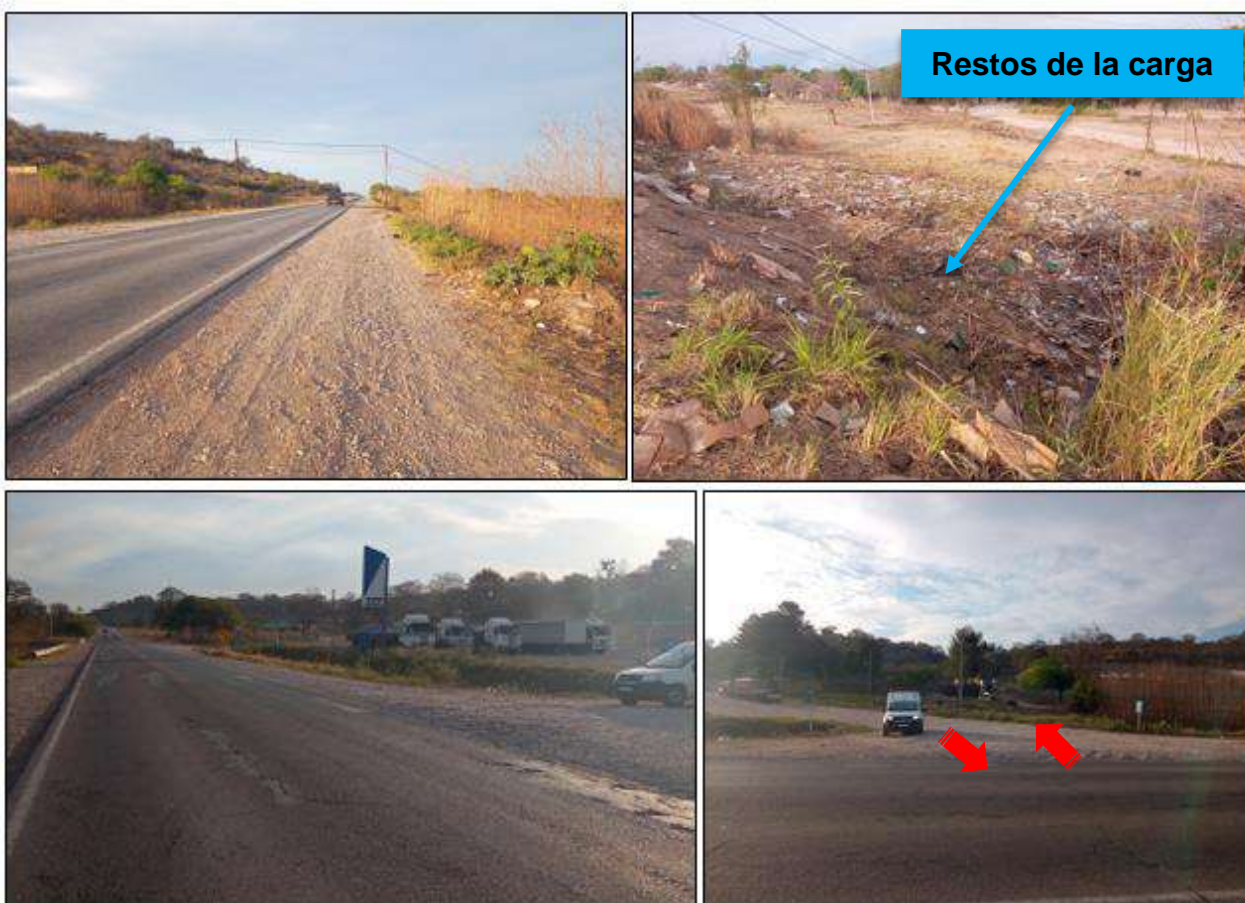
- Banquinas: hacia ambos laterales se encuentran conformadas por tierra y ripio; al oeste cuenta con 2,80 metros de ancho y se encuentra a 7 centímetros por debajo del nivel de la calzada (ver Figura 6). Al este cuenta con 3 metros de ancho.

- Talud: ubicado sobre el costado este, conformado de material blando (tierra), cubierto parcialmente por vegetación, con rasante negativa, pendiente de 45°, aproximadamente, y una diferencia de altura respecto de la banquina de 1 metro (ver Figura 6).
- Zona despejada: inicia al finalizar el talud y se extiende hasta la calle Leandro Alem de la localidad de San Pedro de Jujuy.
- Estación de servicio YPF: se encuentra emplazada sobre el lateral oeste de la ruta, a la altura del kilómetro 1193,300. Cuenta con dos ingresos/egresos de vehículos que se conectan a la ruta; al sur, de forma perpendicular a la calzada con un ancho de 11,70 metros y, al norte, de forma ligeramente oblicua, con un ancho de 15,7 metros. Ambos se encuentran conformados de tierra y ripio (ver Figura 6).

Figura 6. Arriba: Fotografías del costado este de la calzada (banquina y talud), donde se produjo el despiste y vuelco del Vehículo 1. Abajo: fotografías de la estación de servicio YPF hacia el costado oeste de la ruta y sus ingresos/egresos. Fuente: JST, 2021.

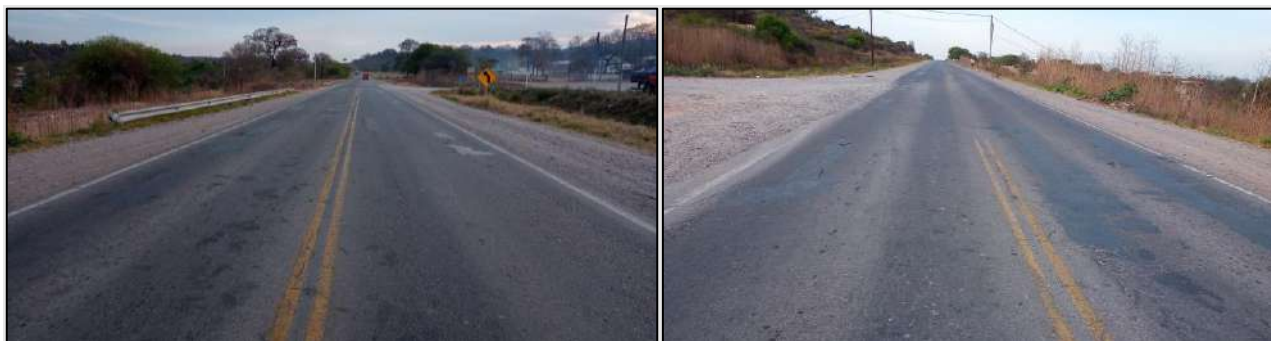
- Horizontal: está conformada por líneas longitudinales de borde continua; doble línea continua amarilla que separa ambas manos de circulación, la que se extiende entre los dos accesos/egresos a la estación de servicio YPF; luego, hacia el norte, se observó demarcación de línea blanca discontinua hacia el este y continua amarilla hacia el oeste. El estado de conservación de la demarcación horizontal es regular y, en algunos sectores, poco visible (ver Figura 7.a-b).

Figura 7. a) y b). Fotografías en ambos sentidos de la vía donde se visualiza la doble línea amarilla y las líneas blancas de borde de calzada.

- Implementación de señalización vertical y horizontal adecuada a la presencia de una estación de servicio hacia el costado de la ruta con flujo e ingreso/egreso de vehículos de carga y particulares desde ambos sentidos de circulación.
- Evaluación de construcción de dársenas para los vehículos que ingresen o egresen de la estación de servicio, especialmente, vehículos de transporte de carga.
- Implementación de iluminación artificial en la zona para mejorar la visibilidad en horario nocturno, considerando el cruce e ingreso/egreso de vehículos a la estación de servicio.

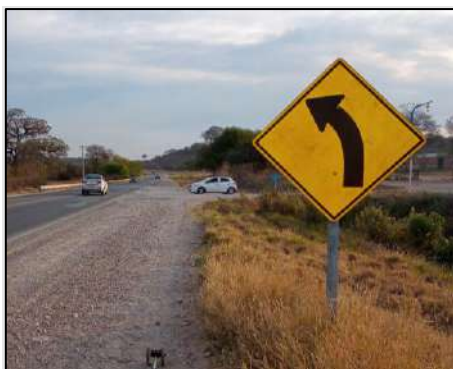
- Vertical: se observó a 44 metros al sur del acceso/egreso norte de la estación de servicio, sobre el lateral de la banquina oeste, una señal preventiva de advertencia sobre características físicas de la vía que indicaban: “Curva moderada a la izquierda” (P.7.(a)) (ver Figura 8).

Figura 8. Señal vertical precautoria de proximidad de curva moderada a la izquierda. Fuente: JST, 2021.

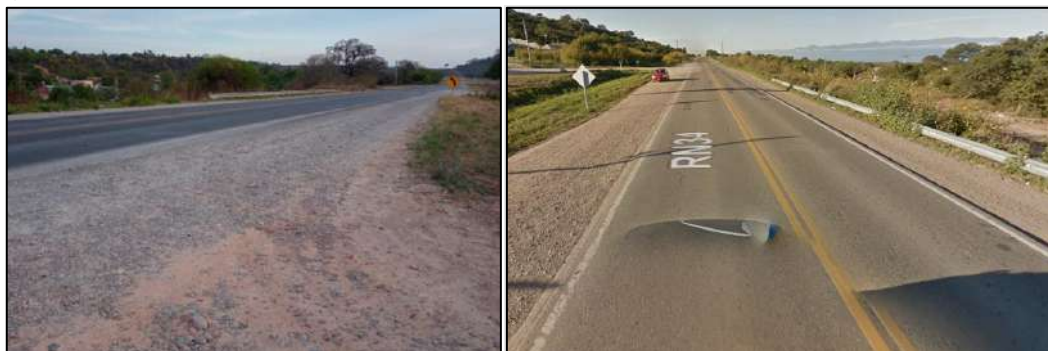
No se hallaba obstruida (en la zona de la colisión) por cambios de rasante ni obstáculos visuales. La visibilidad es amplia desde el egreso norte de la estación de servicio hacia el sur (sentido de circulación del camión Scania) y viceversa (Ver Figuras 9.a-b).

Figura 9. a) Vista norte-sur desde el acceso norte de la estación de servicio. b) Vista sur-norte desde la calzada de la ruta hacia el acceso/egreso norte de la estación de servicio. Fuente: JST, 2021.

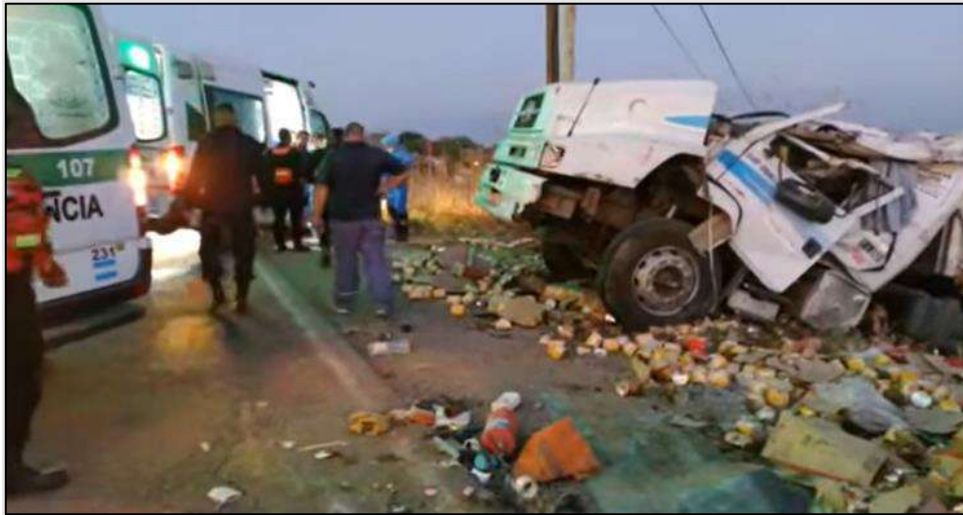
De las fotografías y videos registrados y publicados en las redes sociales y páginas de diferentes medios de prensa, se observa que la calzada se hallaba seca y no existían precipitaciones (ver Figura 10).

Figura 10. Estado de la calzada al momento de la intervención de los servicios de emergencia en el lugar del suceso.  
Fuente: Red Social Facebook, *El Tribuno Jujuy*, 2021.

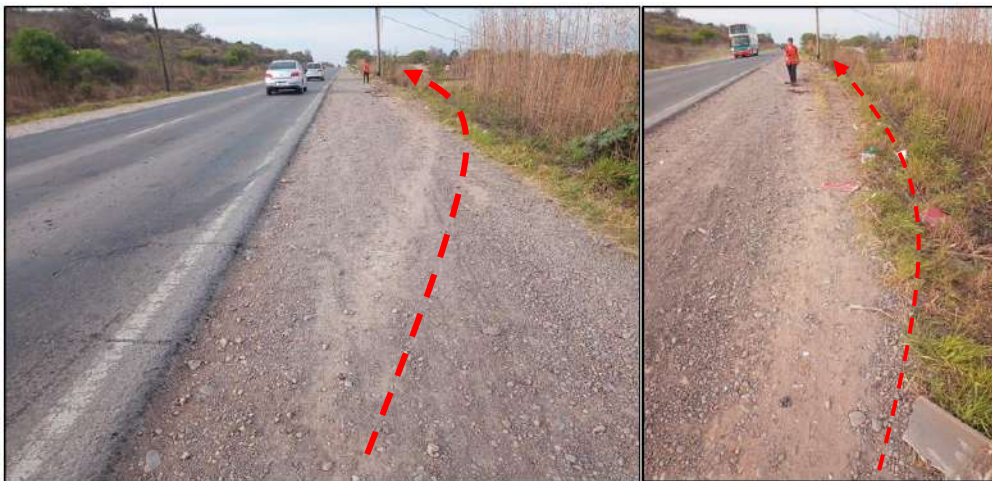
Huellas de derrape<sup>3</sup>: se observaron dos huellas con características de derrape, iniciando a 6,6 metros del ingreso/egreso norte de la estación de servicio YPF y a 90 centímetros del borde de la calzada. Se extendían por 13,60 metros sobre la banquina y por 29 metros sobre la zona de préstamo contigua (ver Figura 11).

Figura 11. Huellas de derrape demarcadas sobre la banquina este y zona de préstamo contigua por las ruedas del Vehículo 1. Fuente: JST.

- Las huellas de derrape demarcadas por el camión Vehículo 1 sobre la banquina y zona de préstamo permiten establecer una velocidad mínima, teórica y aproximada, pre colisión, de 55 km/h, sin considerar las energías “disipadas” en la deformación de las estructuras de la cabina y semirremolque, por lo que la velocidad de circulación real sería mayor a la estimada.

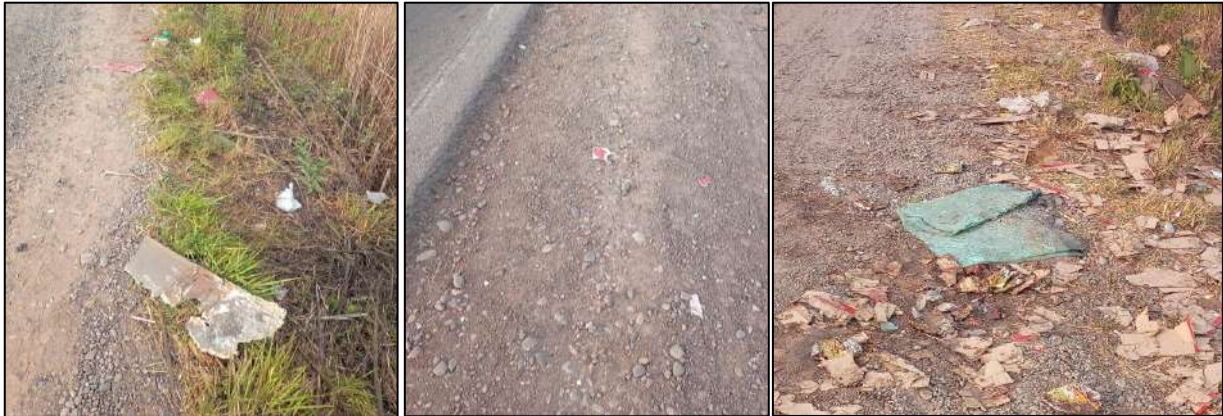
Restos materiales de los vehículos: se registró la dispersión de material de carrocería, de color rojo, que presenta correspondencias con la cabina del camión Scania, sobre la banquina este y su límite y el inicio del talud. También se observó un parabrisas desprendido que presenta correspondencias con el Vehículo 1, el cual se encontraba plegado y con fracturas, sobre la banquina este (ver Figura 12).

Figura 12. a) y b) Restos materiales de la carrocería del camión Scania. c) Parabrisas desprendido de la cabina del Vehículo 1. Fuente: JST, 2021.

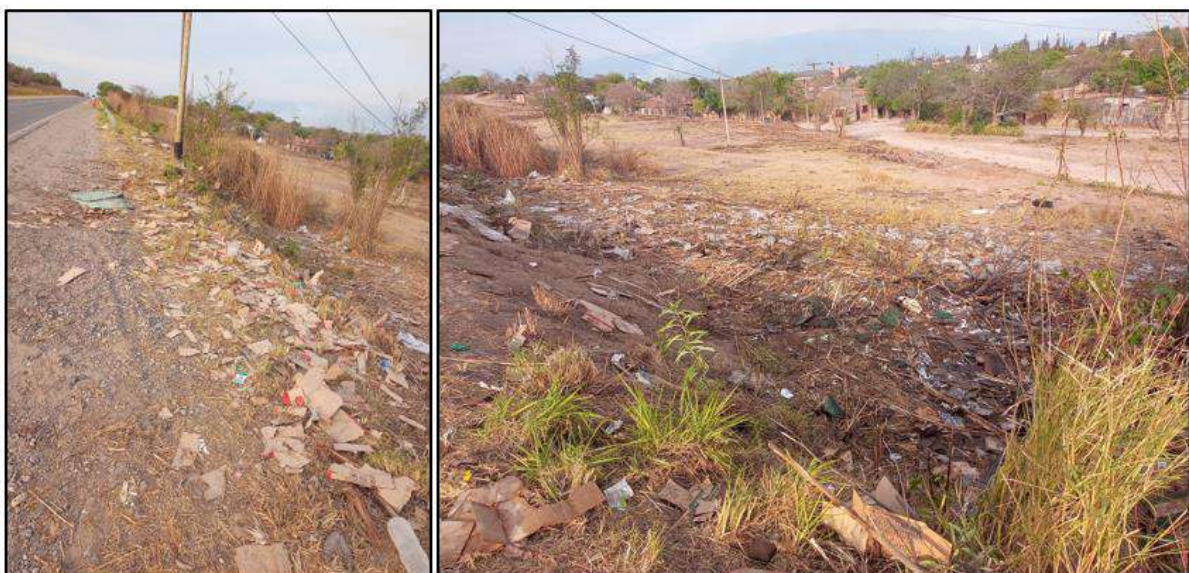
Material de la carga dispersa: se observó a la altura de la finalización de las huellas de derrape mencionadas, sobre parte de la banquina este, zona de préstamo, talud y la zona despejada contigua, dispersión de material que pertenecía a la carga que era transportada por el Vehículo 1, principalmente cartón de las cajas en las que se encontraban los productos alimenticios (ver Figura 13).

Figura 13. Restos de la carga que transportaba el semirremolque del camión Mercedes Benz y volcada sobre el talud. Fuente: JST, 2021

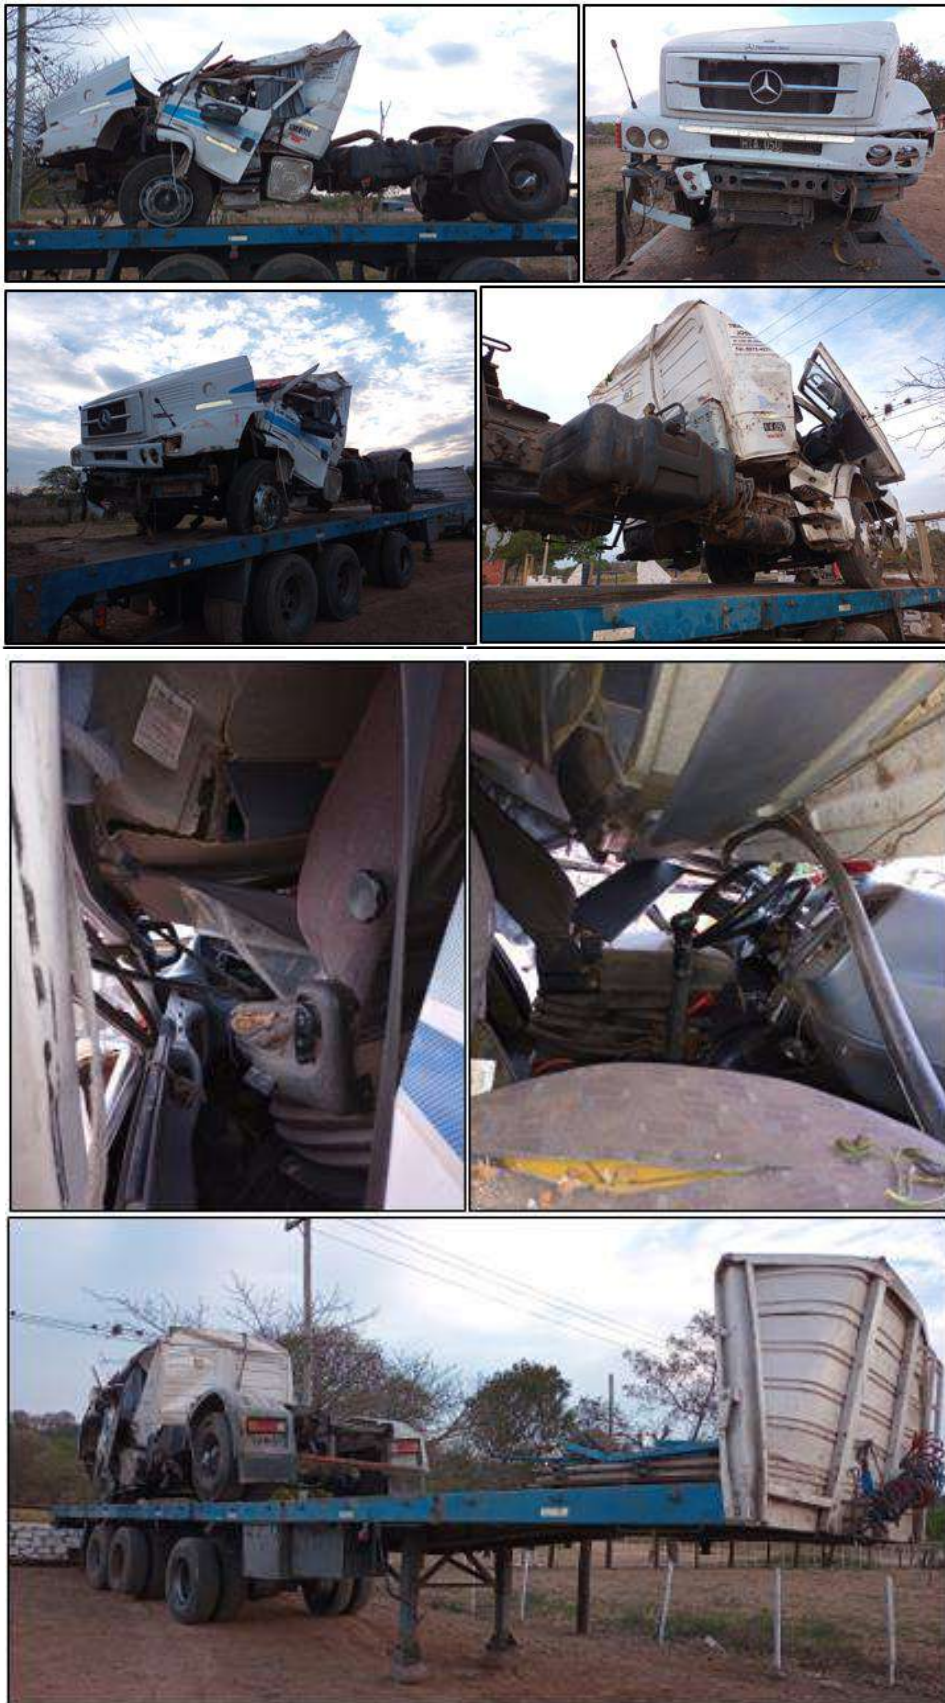
La unidad tractora del camión Mercedes Benz presentaba daños por arrasamiento en el lateral izquierdo de la cabina, más precisamente en lateral de capó, guardabarros y panel de puerta, con adherencia de pintura color rojo. El paragolpes se encontraba desprendido de la unidad. Se observaron daños por impacto y compresión con sentido de arriba hacia abajo en sector de capó, techo, guardabarros, sector superior de ambas puertas y lateral posterior de las cabinas. El capó y la cabina se encontraban rebatidos como consecuencia de los impactos. El neumático delantero izquierdo se encontraba sin presión de aire. Se observaron, también, daños en el lateral externo del tanque de combustible (ver Figura 14.a-b-c-d).

Se pudo verificar que el cinturón de seguridad del puesto del conductor se encontraba completamente estirado, indicio que se corresponde al correcto uso durante el momento del accidente (ver Figura 14.e-f).

El semirremolque, el cual se encontraba separado de la unidad tractora y debajo de esta al momento de la inspección, presentaba deformación en el sector anterior derecho de la carrocería con sentido de adelante hacia atrás (ver Figura 14.g).

Figura 14. Fotografías de los daños del vehículo 1: a) lateral izquierdo de unidad tractora; b) y c) sector frontal y lateral izquierdo de cabina; d) lateral derecho de cabina; e) y f) interior de la cabina; g) semirremolque. Fuente: JST, 2021.

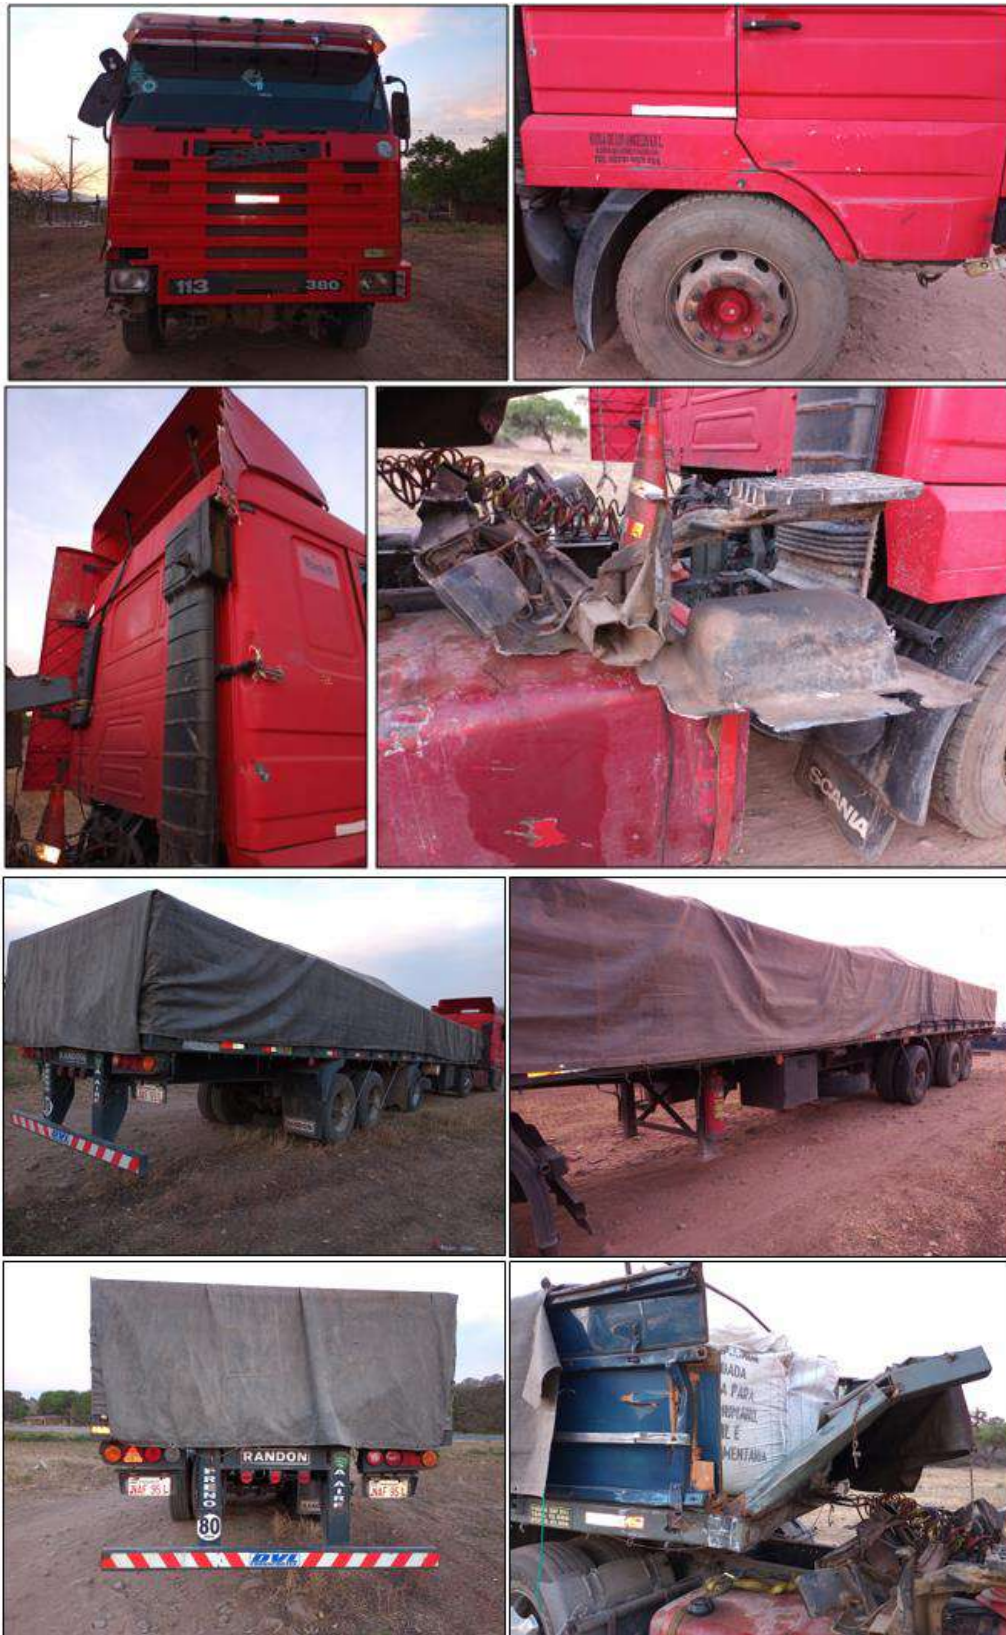
El camión Scania presentaba daños en el sector lateral derecho: desprendimiento de guardabarros anterior, deflector y luz anterior derecha. Se observaron daños en espejos retrovisores externos derechos y huellas de fricción con desprendimiento de pintura en sector interior de panel de puerta derecha y en guardabarros derecho (ver Figura 15.a-b-c-d). El semirremolque Randon, que era transportado por la unidad tractora, presentaba daños en extremo anterior delantero derecho de su carrocería, con huellas de fricción y adherencia de pintura color blanca. La lona que cubría este sector del semirremolque se encontraba cortada y desprendida (ver Figura 15.h).

Figura 15. Fotografías de los daños del vehículo 2. a) sector frontal de la cabina; b) sector inferior derecho de la cabina; c) deflector derecho; d) guardabarros desprendido; e), f) y g) estado de los laterales derecho e izquierdo y sector posterior del semirremolque; h) sector anterior derecho. Fuente: JST, 2021.
