# JST | SEGURIDAD EN EL TRANSPORTE

## INFORME PRELIMINAR

Colapso de cinta transportadora de carga en Puerto Quequén, Provincia de Buenos Aires

26 de junio de 2021

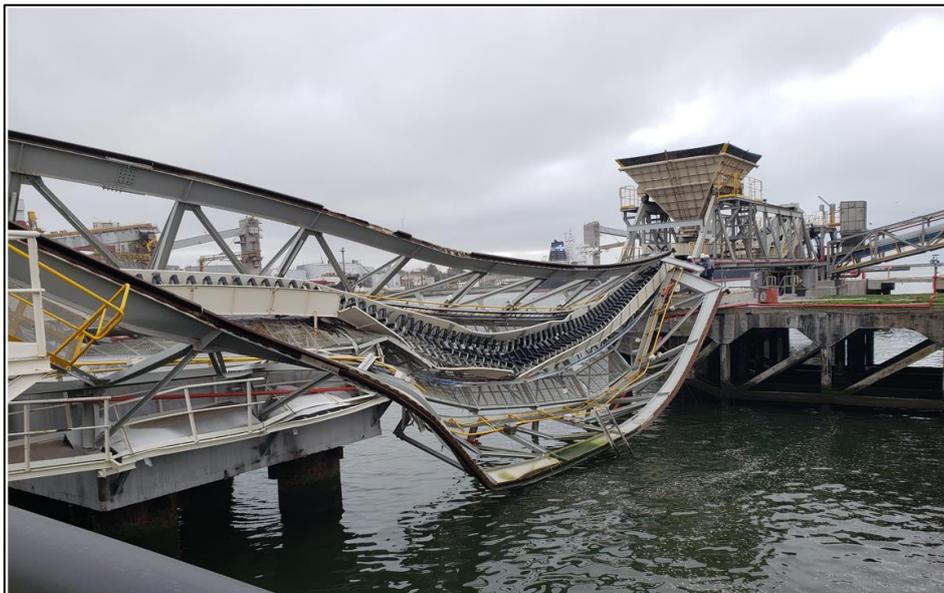
El suceso ocurrió el sábado 26 de junio de 2021 en Puerto Quequén, Provincia de Buenos Aires, aproximadamente a las 08:00. Mientras el buque COREFORTUNE OL, amarrado en Sitio 12 sobre margen Necochea, se encontraba en operativa de descarga de fertilizante MAP, se produjo de forma abrupta el colapso de la galería que conformaba el equipo transportador de fertilizantes a granel.

Por motivos que se hallan aún bajo análisis, la tolva, cargada completamente con fertilizante MAP, colapsó. cedió la estructura metálica que conformaba el tramo central del equipo transportador, denominado CT1 de acuerdo a la memoria de cálculo presentada ante el organismo encargado de su aprobación. Al momento del accidente, un operario que se encontraba regulando la descarga de la tolva sobre la pasarela, cayó al agua. Se estima que, al menos, 52m<sup>3</sup> del producto fertilizante descargado se derramaron en el agua, entre la cinta de descarga y el muelle. Como consecuencia, la Terminal Portuaria activó la respuesta a la contingencia, en el marco del PLANACON, aprobado por la Prefectura Naval Argentina. El buque COREFORTUNE OL no sufrió daños materiales.

Figura 1. Galería colapsada. Fuente. JST, septiembre de 2021

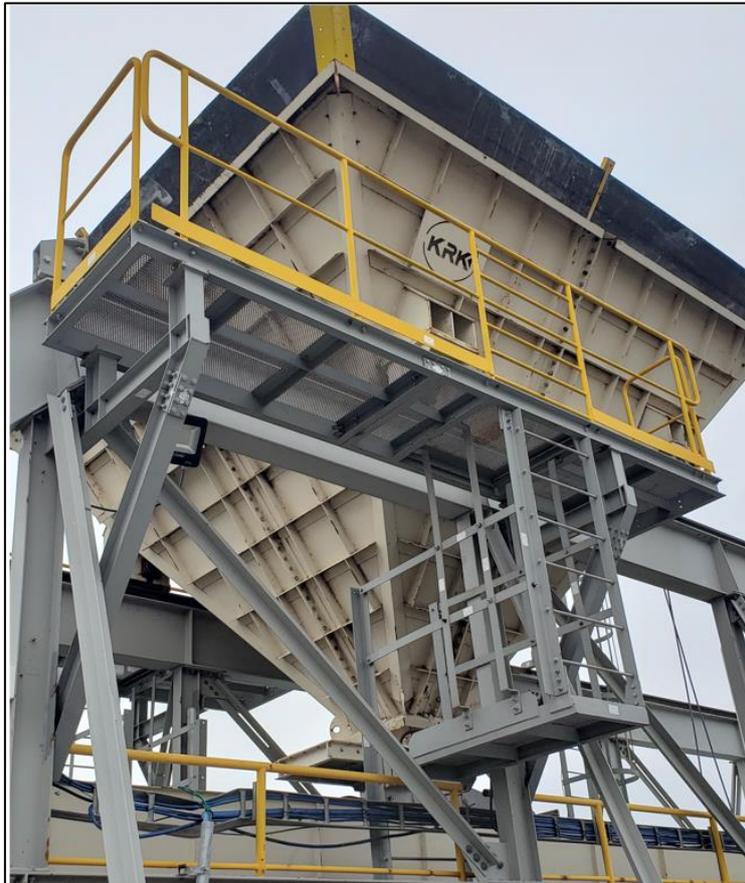
Figura 6. Vista inferior de la tolva. Fuente. JST, septiembre de 2021

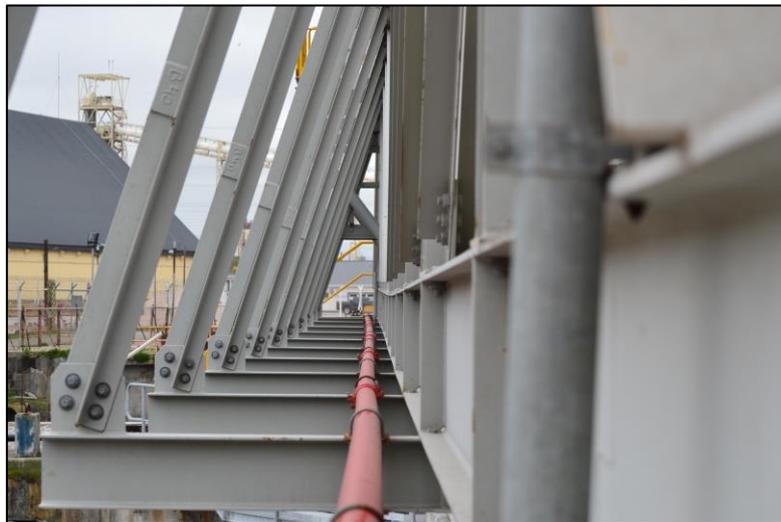
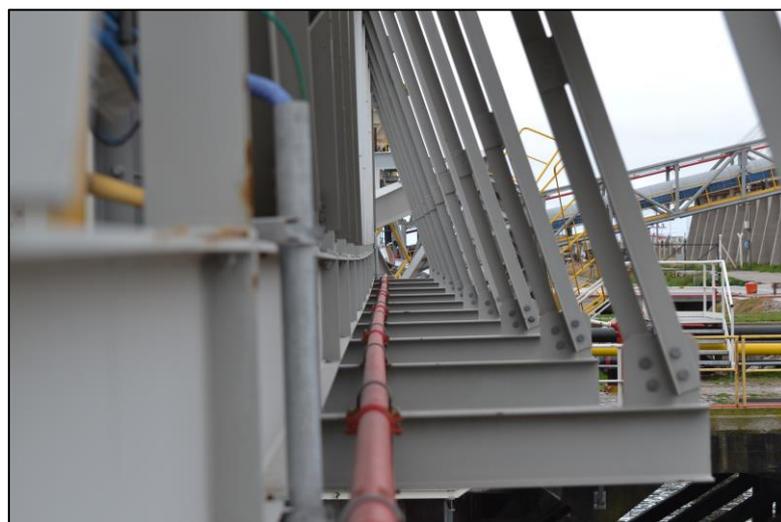
Se revisaron las bielas de unión, los apoyos de estructura, bulones de unión, chapas asociadas, perfiles, rieles, ruedas (lo que se alcanzaba a ver a simple vista), topes de tolva y escuadras de sostén. Es llamativa la magnitud de la flecha de este primer tramo, ya que, al momento de la inspección, tanto la tolva como la estructura se encontraban descargadas, encontrándose ésta última sometida únicamente al peso propio, con la tolva ubicada en uno de sus extremos. Se evaluará si se encuentra dentro de los límites admisibles.

Figura 7. Flecha en el 1er tramo de CT1 descargado. Fuente. JST, septiembre de 2021

Figura 8. Flecha en el 1er tramo de CT1 descargado. Fuente. JST, septiembre de 2021

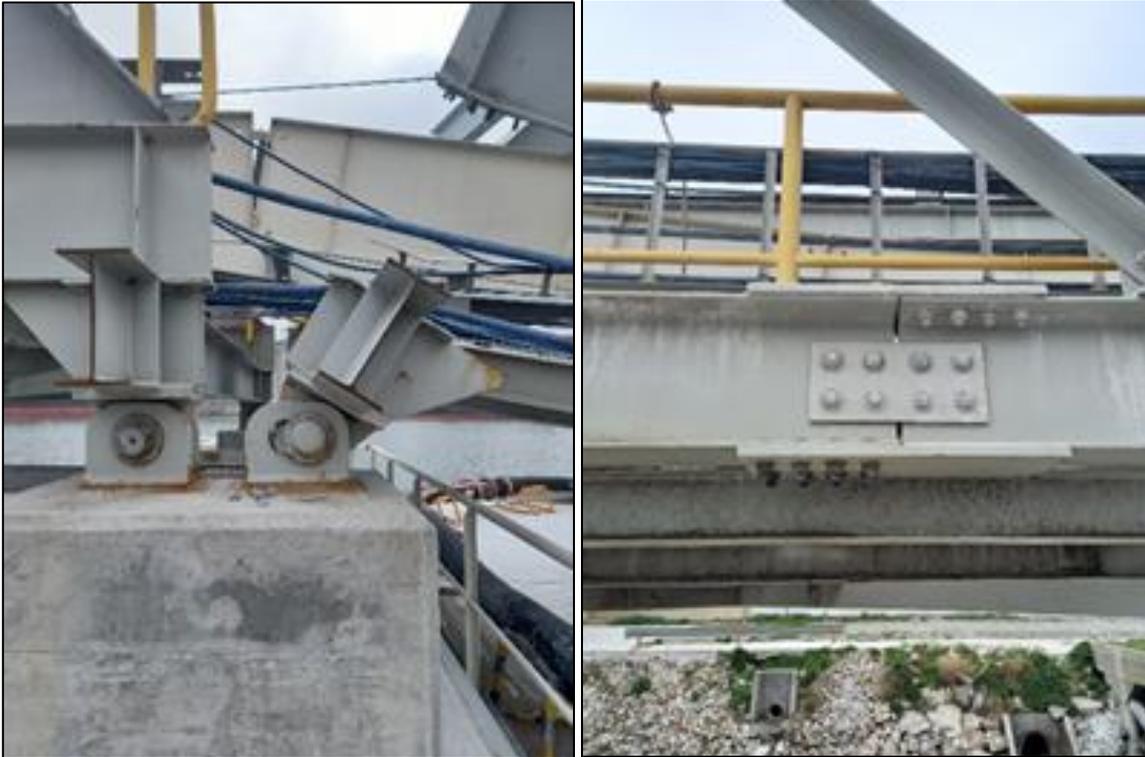
Figura 9. Apoyo de la galería (izquierda) / Unión de vigas de galería (derecha). Fuente: JST, septiembre de 2021

En lo concerniente al apoyo, se lo encontró debidamente fijado. Asimismo, se advirtió que se deslizó el perno por el ojal del cáncamo al colapsar la estructura. También se observó que se desprendió la unión de la viga de la galería (que va de apoyo a apoyo) con la viga de la biela, quedando los bulones intactos y sin deformación. Las vigas de la galería se unen con planchuelas abulonadas.

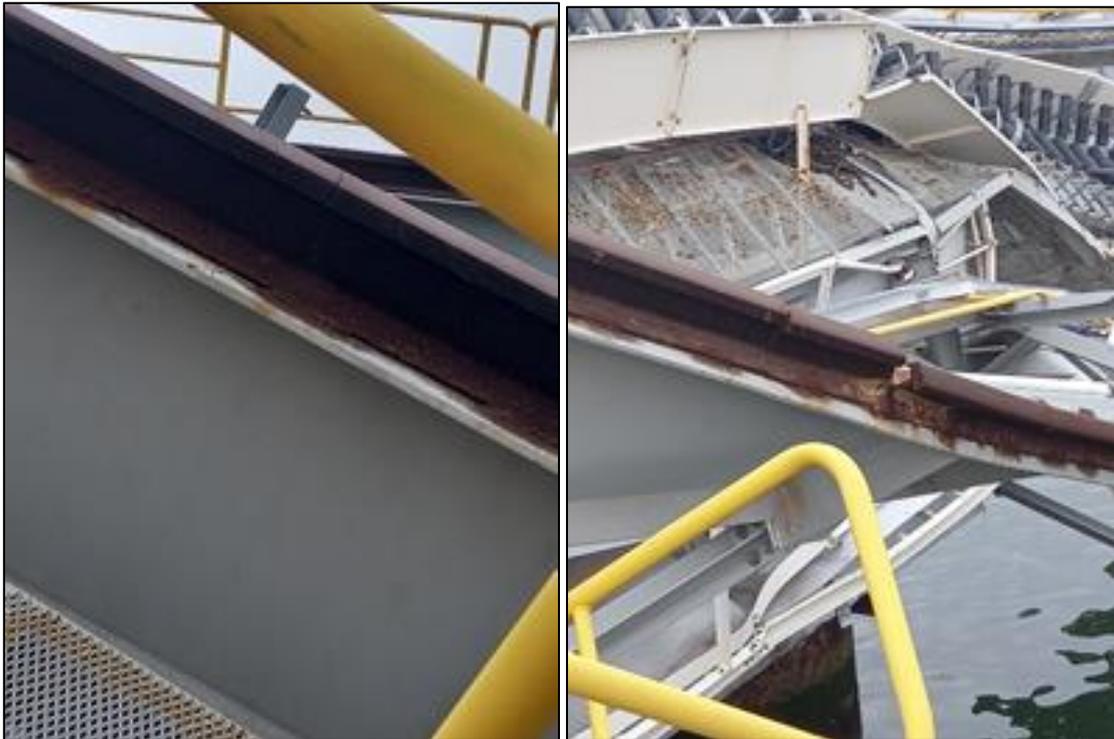
En el riel se observaron fisuras con corte de los perfiles, en zona no correspondiente con la soldadura.

Figura 10. Fisuras y fractura del riel. Fuente. JS, septiembre de 2021

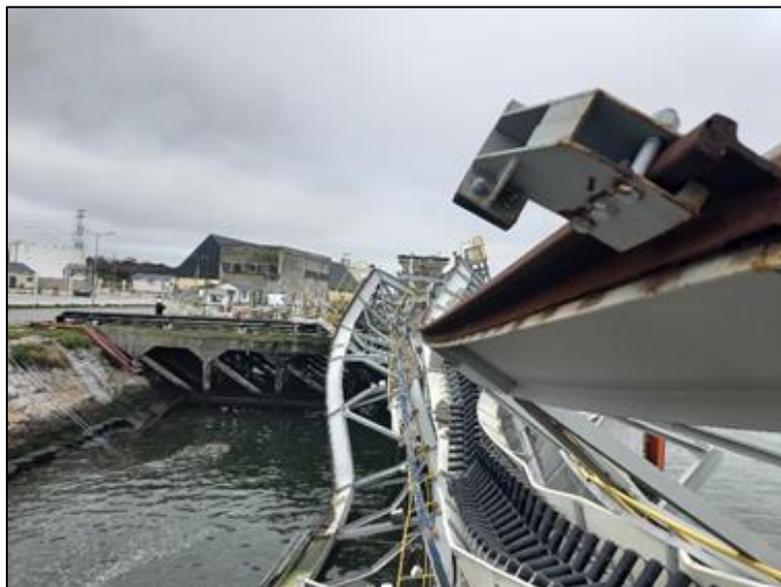
La estructura se ve caída sobre el agua, torsionada hacia el lado del muelle y con la tolva sumergida. Como consecuencia, no pudo visibilizarse por el color del agua. En algunas partes se encontró rotura y deformación.

Figura 11. Estructura vista desde duque de alba central. Fuente. JST, septiembre de 2021

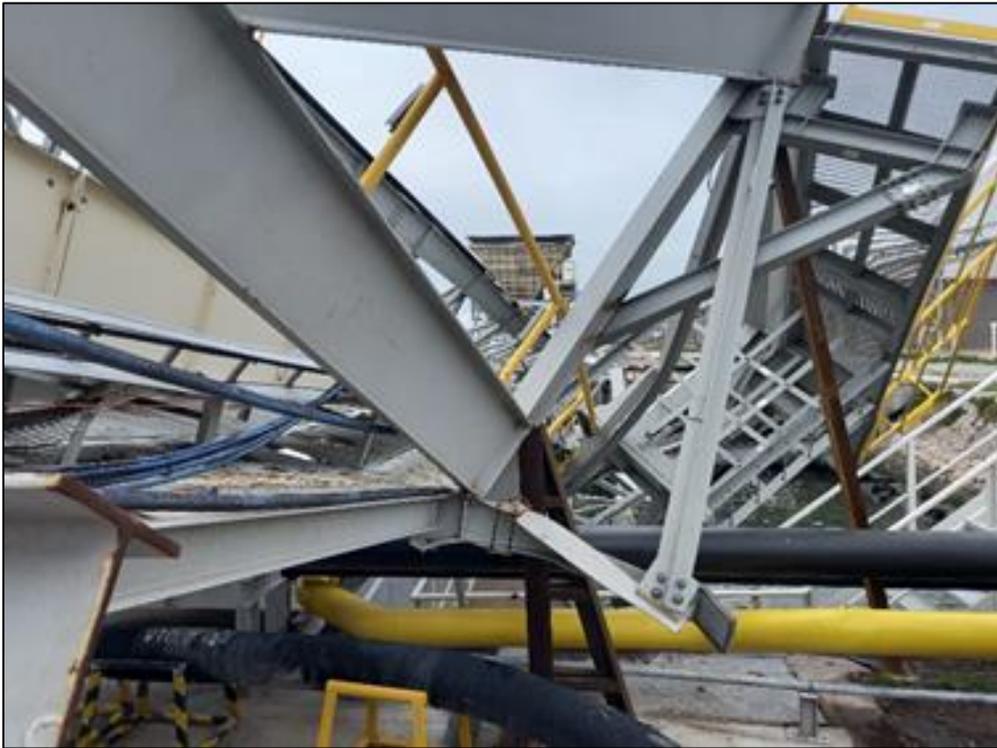
La estructura colapsada se encontró en la zona de tubería de combustible de la central termoeléctrica, apuntalada por estructuras metálicas para evitar que la inestabilidad produzca su caída sobre las tuberías de carga y descarga.

Figura 12. Apuntalamiento de la estructura. Fuente: JST, septiembre de 2021

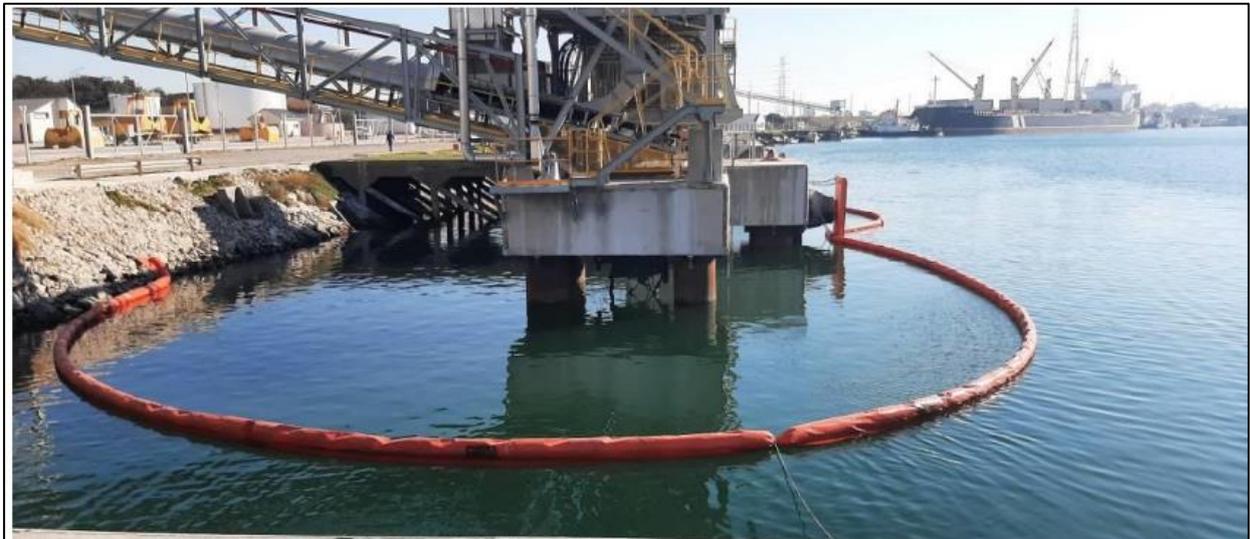
En el plan de emergencia de la terminal se encuentra contemplada la respuesta ante una emergencia por contaminación. Se entiende de ese modo a toda situación anormal que pueda provocar daños a las personas, al ambiente natural, a las costas, a las actividades de esparcimiento humano, a la recolección y pesca, al albergue de la flora y fauna marina o a los recursos para la subsistencia humana, así como también a las actividades comerciales o industriales. Asimismo, contempla, entre otras, la seguridad de la comunidad en general, al tiempo que establece las políticas de conservación ambiental. De acuerdo al plan de emergencia, se desplegaron las barreras de contención por la empresa de servicios CINTRA.

Figura 13. Barreras de contención. Fuente: Informe gráfico inspección DNCPYVN-AGP, julio de 2021
