Informe Preliminar

Colisión en paso a nivel. Camión IVECO AE818TJ y tren 3073

Ruta 25, progresiva kilómetros 51 al 434, Villa Rosa, Provincia de Buenos Aires

8 de septiembre del 2021

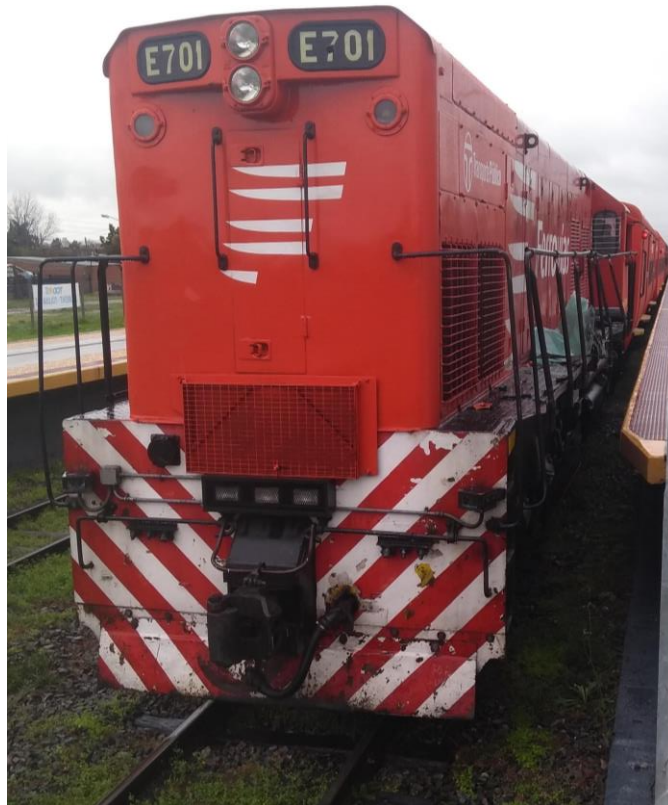
La locomotora del tren presentó daños estructurales sobre el lateral izquierdo, circulando trompa larga. Asimismo, se observó pérdida de material en el sector inferior izquierdo (vista frontal) y

averías sobre el tanque de combustible, que se encontró perforado y con pérdida de gasoil. En adición, se detectaron daños sobre la baranda lateral de acceso a la cabina de conducción.

Por otro lado, sobre la locomotora se identificaron restos de parabrisas del camión involucrado en el suceso.

Figura 2. Imagen de locomotora E701 del tren 3073, inmediatamente posterior al accidente.

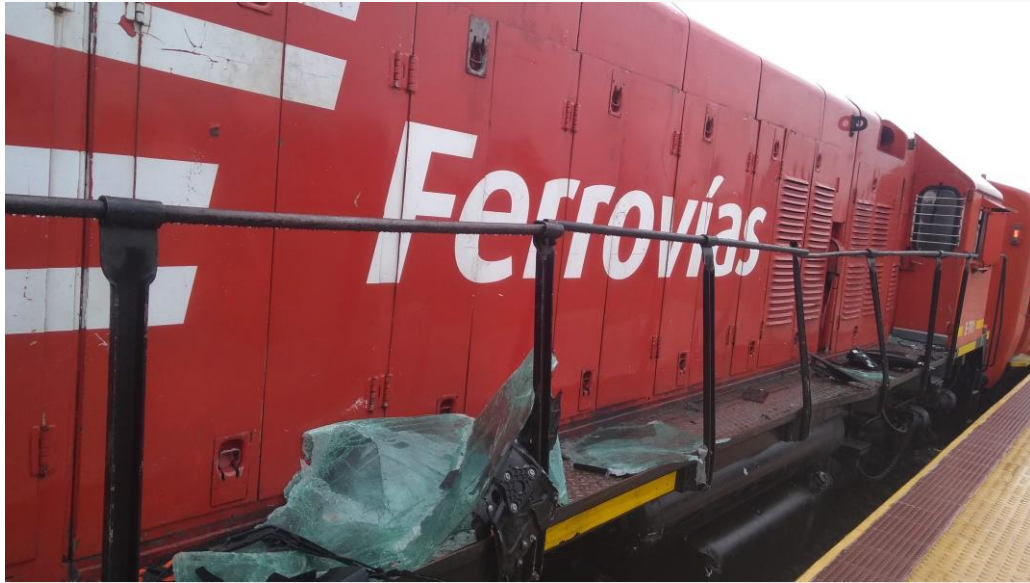
Figura 3. Vista lateral de locomotora E701 del tren 3073, inmediatamente posterior al accidente.

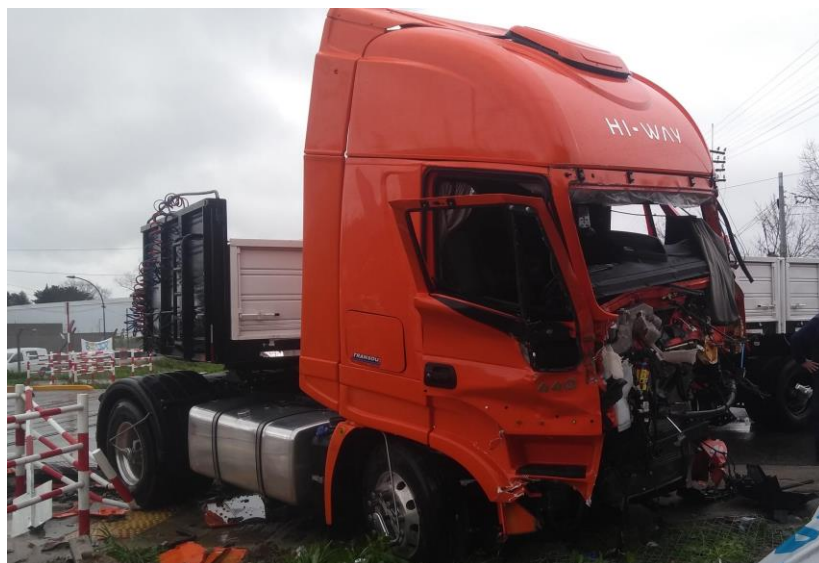
El camión presentó daños estructurales severos en la cabina de conducción, el sector frontal y ambos laterales. La investigación observó rotura y desprendimiento de capot, parabrisas y paragolpes. Asimismo, se identificó rompimiento y deformación de ambas puertas, en adición a las escaleras de ascenso/descenso. Finalmente, también se detectaron deterioros sobre componentes mecánicos de la unidad.

Figura 4. Imagen de camión Iveco, inmediatamente posterior al accidente.

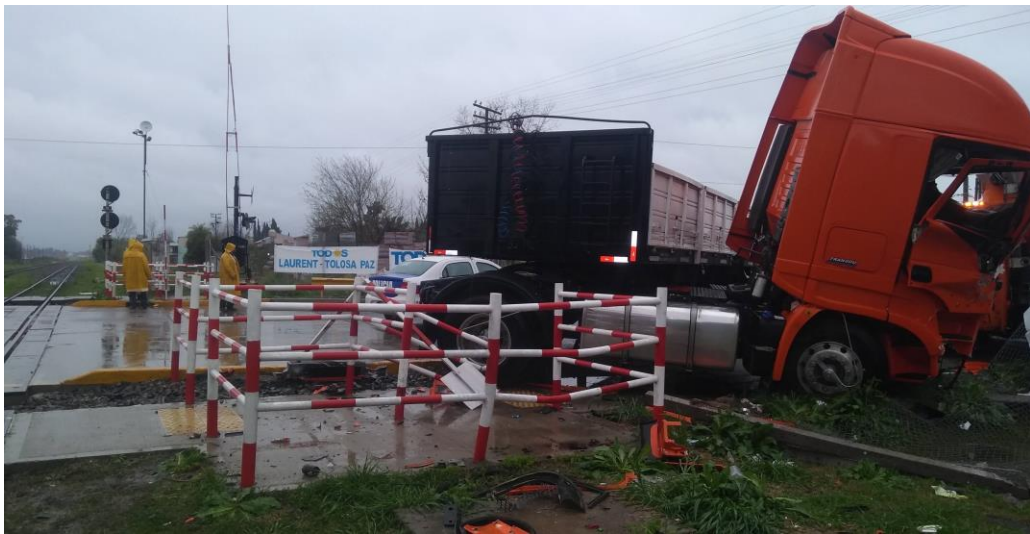
Como resultado del accidente, se dañó uno de los laberintos peatonales. Además, se produjeron deterioros en elementos de señalización pasiva y parte de la estructura de alambrado perimetral próxima al PAN.

Figura 5. Imagen de laberinto peatonal vía ascendente, próximo a Estación Terminal Villa Rosa. Señalización pasiva y alambrado perimetral dañado.

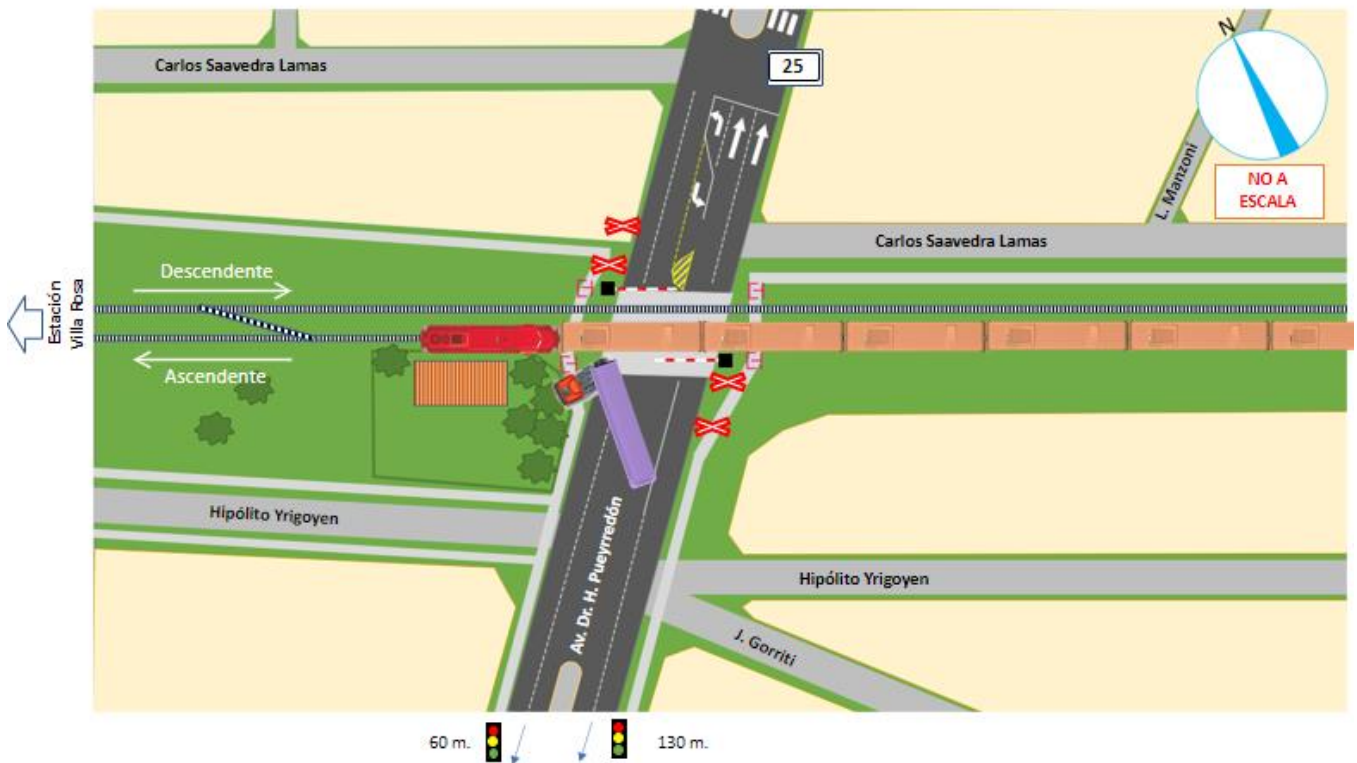
El camión con semirremolque se encontraba atravesando el PAN de la Ruta Provincial 25, en sentido de circulación Pilar hacia Escobar (sur a norte), cuando se produjo la colisión entre su zona frontal y el sector delantero del tren 3073 de la operadora Ferrovías S.A.C. Este último se desplazaba por la vía ascendente en sentido sureste a noroeste, desde la estación Del Viso hacia la estación terminal Villa Rosa.

Los daños en ambos vehículos fueron descritos en el apartado 1.3. Con respecto a la colisión, tanto el camión como el semirremolque fueron arrastrados por la formación ferroviaria. Luego, giraron en sentido antihorario hasta que se detuvieron en el espacio que se ubica entre el tren y el laberinto peatonal.

Figura 12. Dinámica de la colisión.
