Informe de Seguridad Operacional

Falla o malfuncionamiento de sistema/componente (grupo motor)

Cessna 560XL, LV-FQD

113656323/19

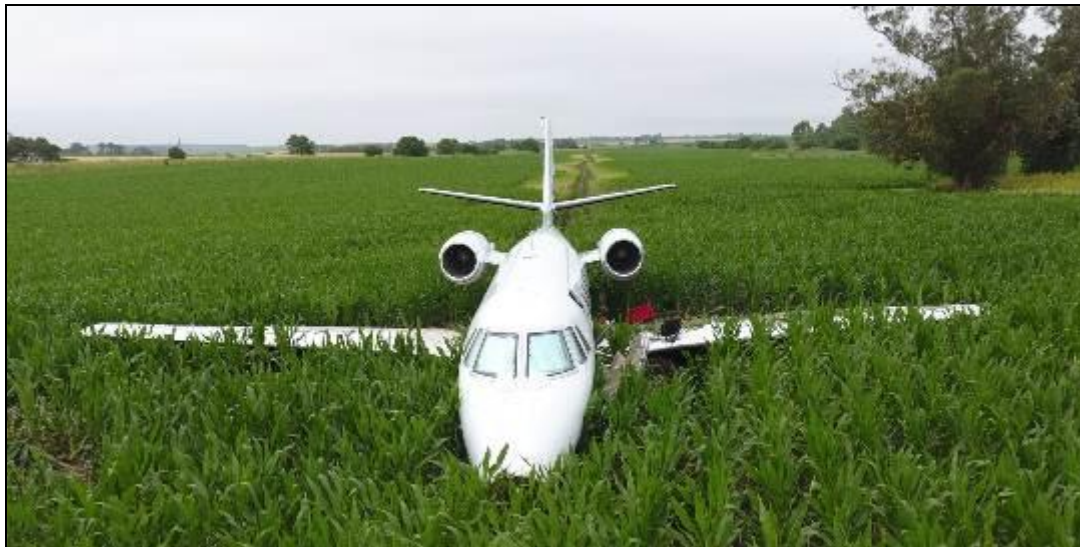
Figura 1. Imagen de la aeronave en su posición final

Como consecuencia del suceso, la aeronave experimentó daños de importancia. Algunos de los ocupantes evacuaron por sus propios medios y otros con asistencia resultando sin lesiones.

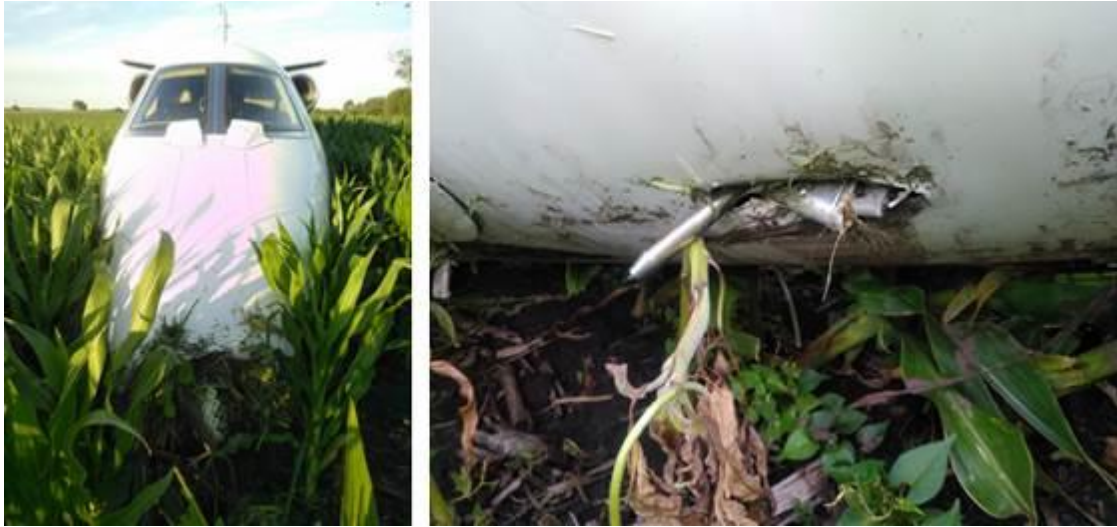
Figura 2. Imagen de daños en el radome y tubo pitot

Daños de importancia.

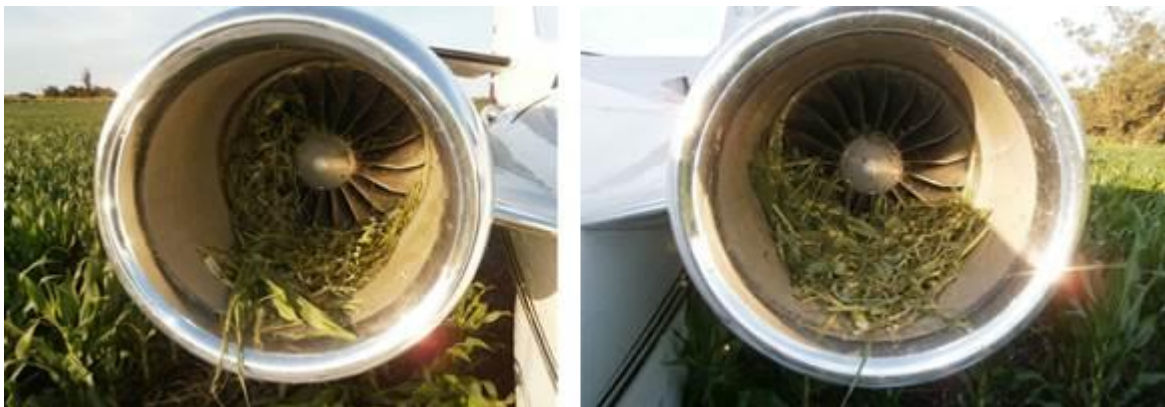
Figura 3. Imagen de los motores derecho e izquierdo

Daños de importancia.

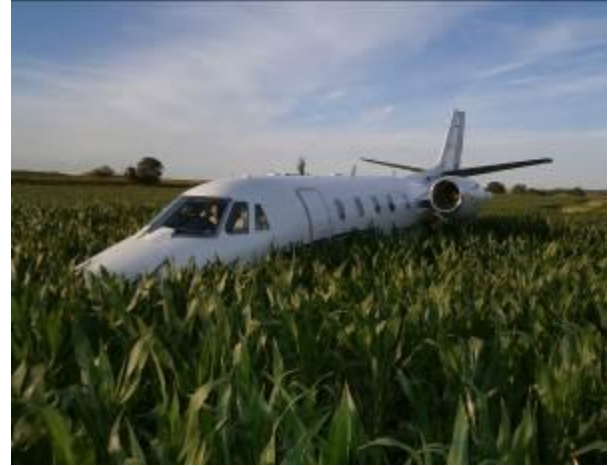
Figura 17. Puerta bloqueada por el terreno

La tripulación realizó la evacuación y todos los ocupantes resultaron sin lesiones y descendieron de la aeronave por la puerta de emergencia (figura 16), ya que la puerta de entrada a la cabina no podía abrirse en su totalidad por estar bloqueada con el terreno. Minutos después del aterrizaje se hicieron presentes en el lugar del accidente los bomberos y la policía de la localidad.

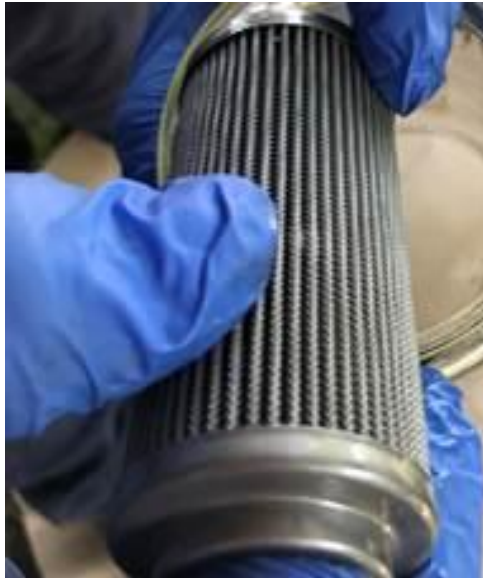
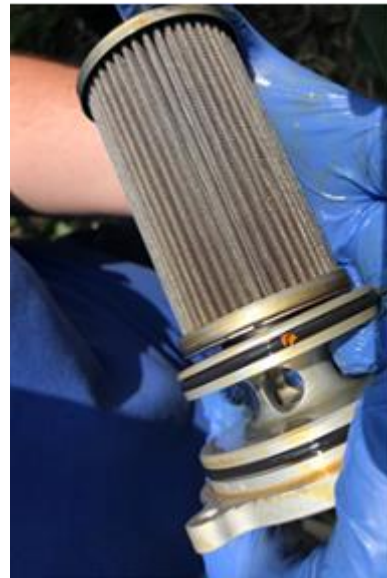
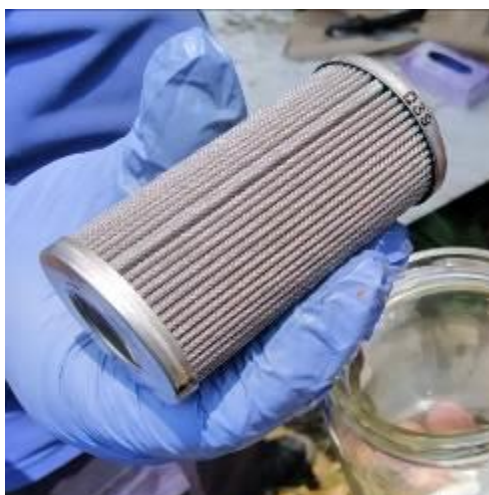
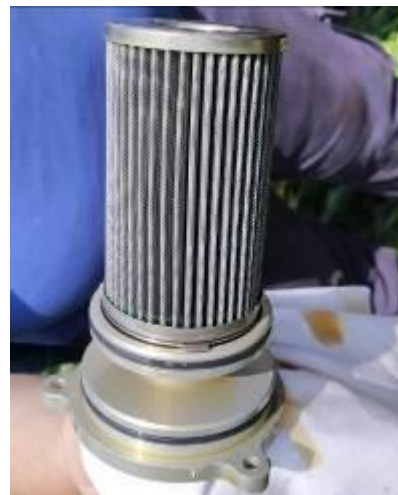
Se removieron filtros de aceite y de combustible de los motores para su análisis en laboratorio. Dichos elementos se encontraban sin obstrucciones ni sedimentos y cumplían con las exigencias del fabricante.

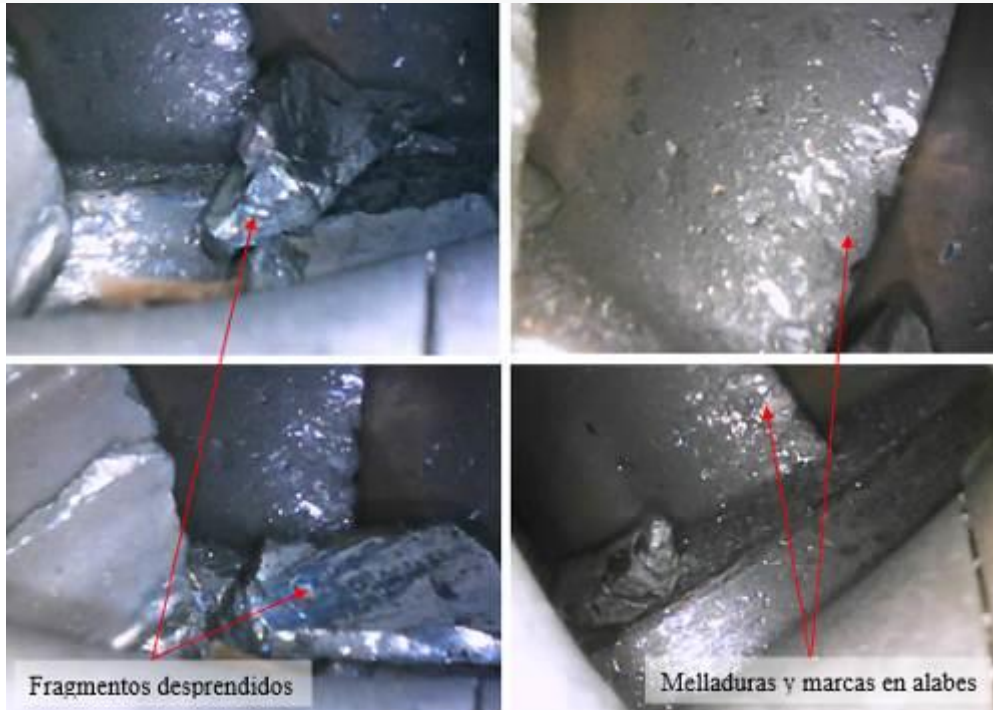
Figura 22. Imágenes de boroscopia en motor izquierdo

Se realizó una inspección boroscópica inicial al motor izquierdo y derecho de la aeronave. En esa instancia se pudieron observar daños similares en las etapas de turbina de ambos motores, fragmentos de álabes desprendidos y melladuras de metal en el ducto de escape.

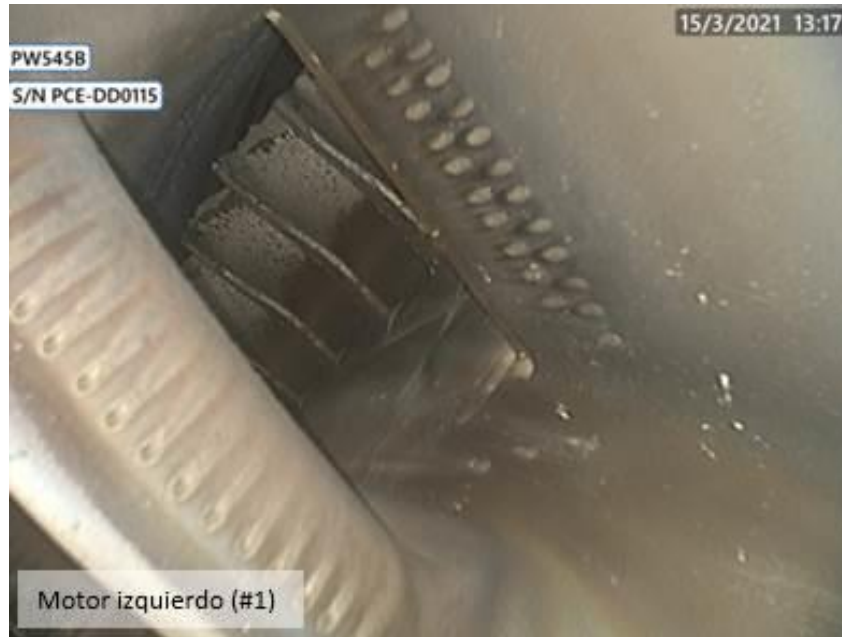
Figura25. Estado de los alabes de la turbina de alta presión del motor izquierdo

En la zona de turbina de alta presión se observó un patrón de degradación en ambos motores (ver figuras 25 y 26). La totalidad de los álabes presentaron daños severos por deformación y consumo

de material. La geometría de la degradación y deterioro de la pared exterior resistente de cada uno de los álabes, permiten inferir que la etapa de turbina estuvo expuesta a temperaturas por encima de los valores normales de funcionamiento.

La deformación y pérdida de área resistente de los álabes de turbina de alta presión indefectiblemente imposibilita la generación de empuje por parte de los motores.

- ✓ La tripulación decidió realizar un aterrizaje de emergencia en un campo sembrado.
- ✓ Los daños en la zona de turbina de los motores se debieron probablemente a la exposición de temperaturas por encima de los valores normales de operación.

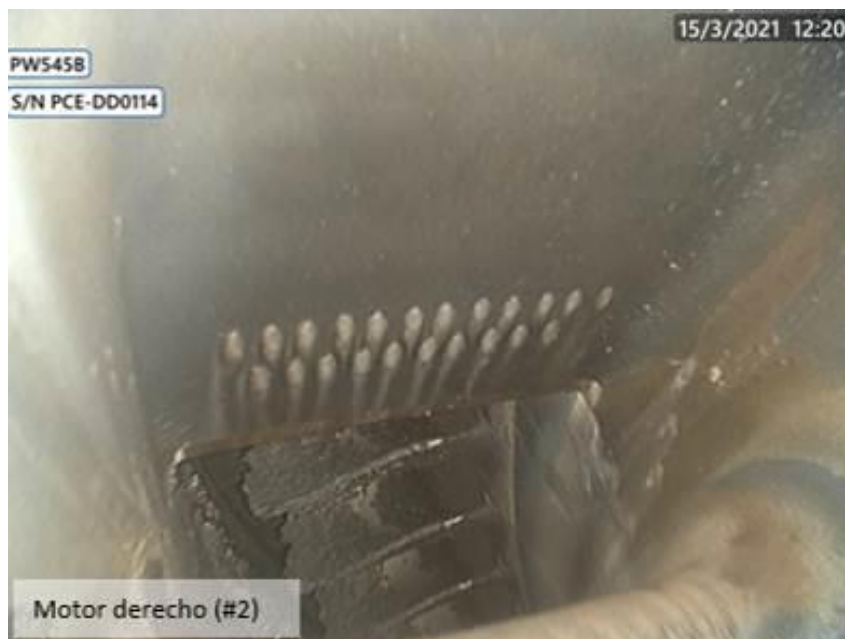
Figura 26. Estado de los alabes de la turbina de alta presión del motor derecho

Cabe señalar que en el caso del motor 2, el daño observado en la turbina de alta presión es superior al que presenta en la misma etapa el motor 1.

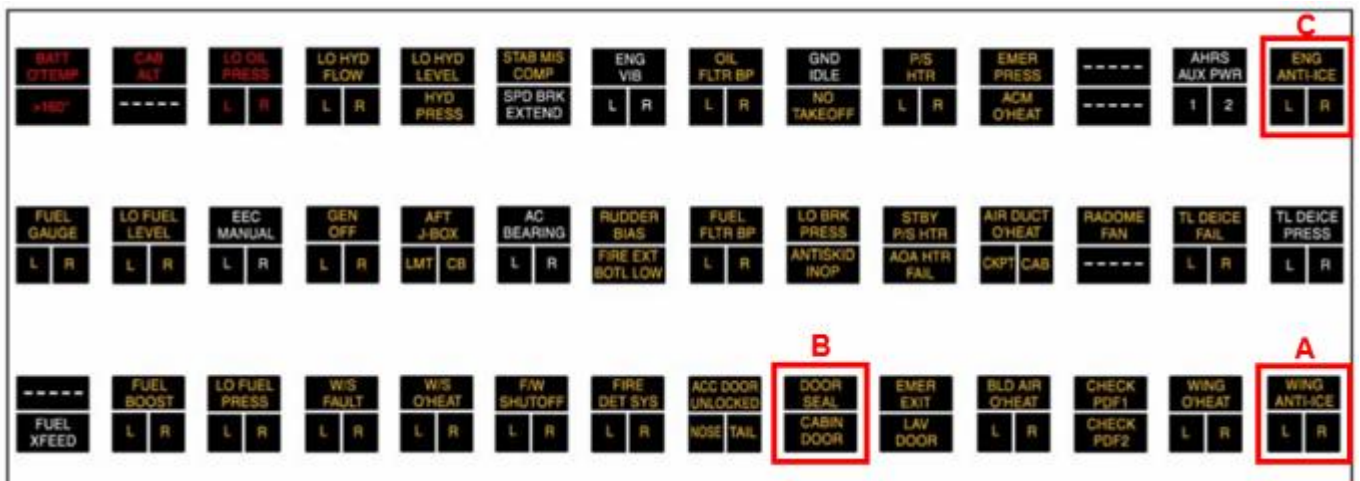
Figura 30. Panel anunciador del Cessna 560XL

En el panel anunciador de la aeronave se encuentra la luz de precaución “Eng anti-ice” (figura 30, cuadro C) del sistema de antihielo, dicha luz se encenderá en caso de falla en el sistema o en caso de que el sistema no posea el caudal de aire de sangrado adecuado para el funcionamiento. En caso de que se encienda dicha indicación, la lista de procedimientos de mensajes ámbar (figura 32) indica que deben avanzarse las palancas de potencia a requerimiento por encima del 70% de velocidad de N2 hasta que la indicación desaparezca.

El panel anunciador facilita el trabajo de la tripulación, ya que les permite identificar una falla sin tener que estar constantemente monitoreando los parámetros de funcionamiento de cada sistema de la aeronave. La indicación ámbar presentada indicaba una anomalía en el sello de puerta, sin embargo, ésta no representaba la situación en la que se encontraban los motores. Se puede inferir que la indicación se produjo por un menor suministro de aire de sangrado al sistema de presurización, dado que los motores se encontraban con un déficit de caudal de aire, probablemente debido a la formación de hielo en el área de fan y compresor.

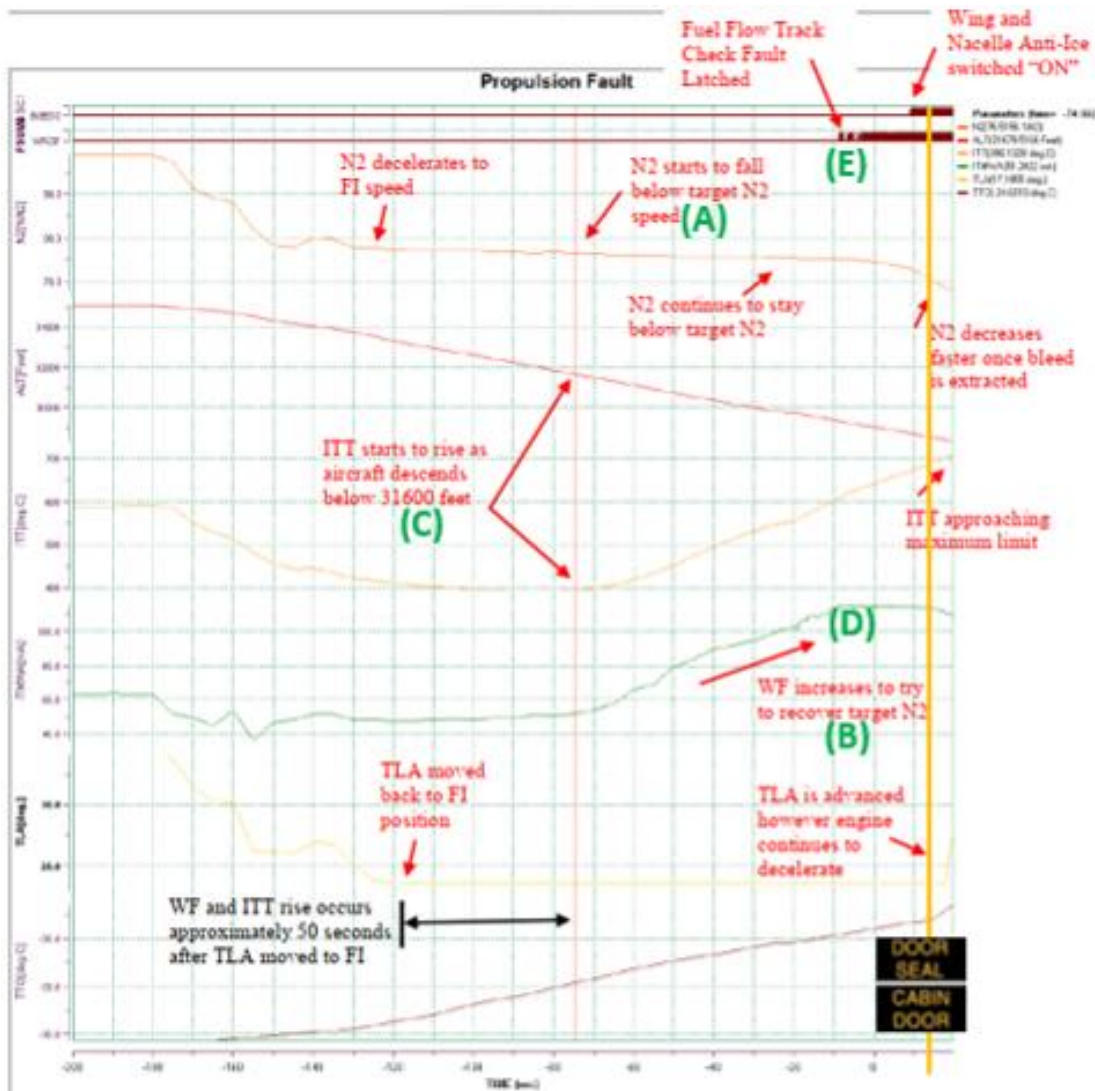
Figura 37. Gráfico de eventos registrados por la EEC del motor derecho

La EEC de los motores detectaron una disminución en el *target* de velocidad de N2 (figura 37, referencia A), por lo cual, de manera automática la FCU comenzó a incrementar el caudal de combustible (figura 37, referencia B) a cada motor con el fin de recuperar el *target* establecido para esa configuración de potencia.

En consecuencia, comenzó a aumentar la ITT (figura 37, referencia C) en ambos motores. Al no recuperar el *target* de N2, el caudal de combustible se fue incrementado hasta alcanzar el límite máximo (figura 37, referencia D), lo cual disparó la falla “fuel flow track check fault latched” (figura 37, referencia E).
