# Informe Provisional de Seguridad Operacional

Pérdida de control en vuelo (LOC-I)

Long EZ, LV-X383

**102737798/19**

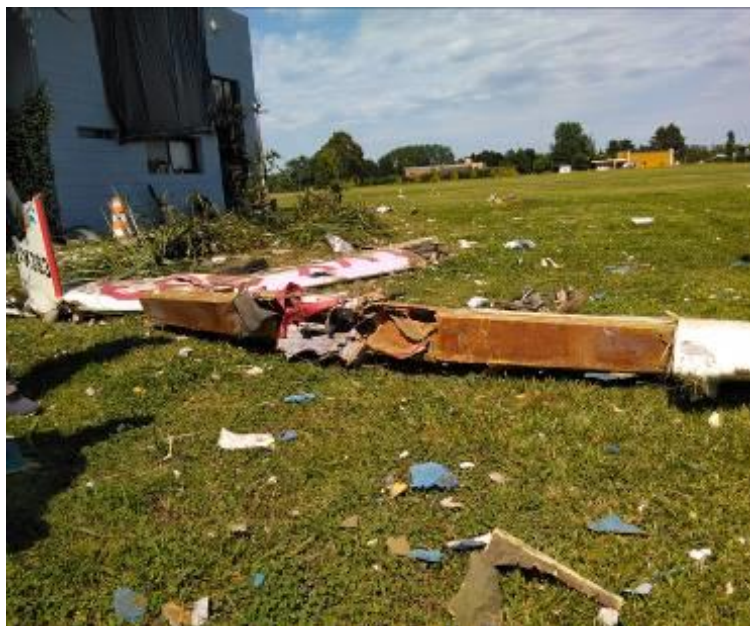
Figura 1. Aeronave accidentada

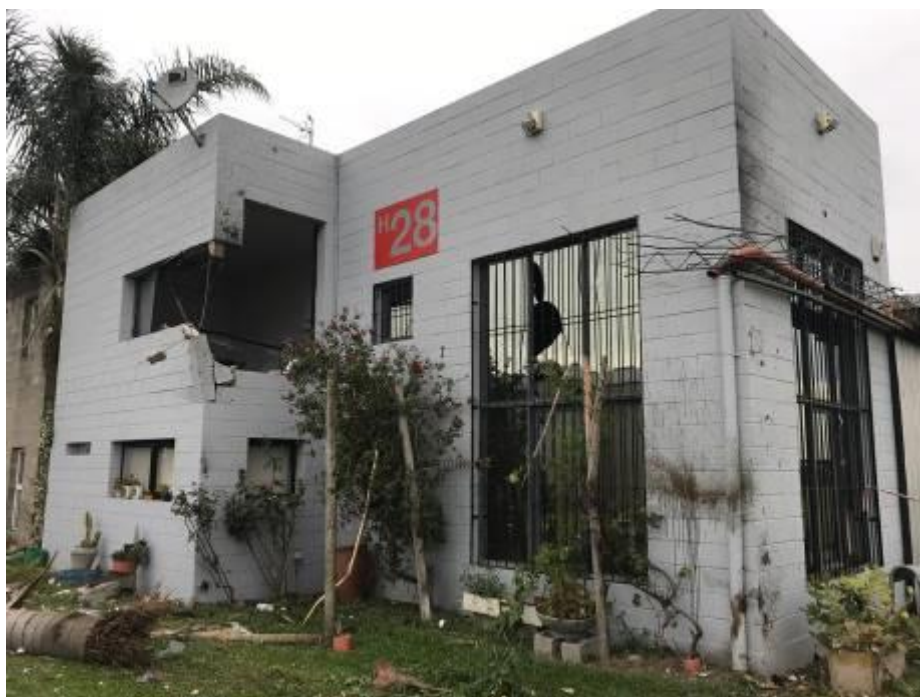
Como consecuencia del suceso, partes de la aeronave accidentada impactaron contra la estructura de una construcción correspondiente al hangar 28. Ello produjo daños a varias aeronaves que se encontraban en el mismo.

Figura 2. Hangar 28

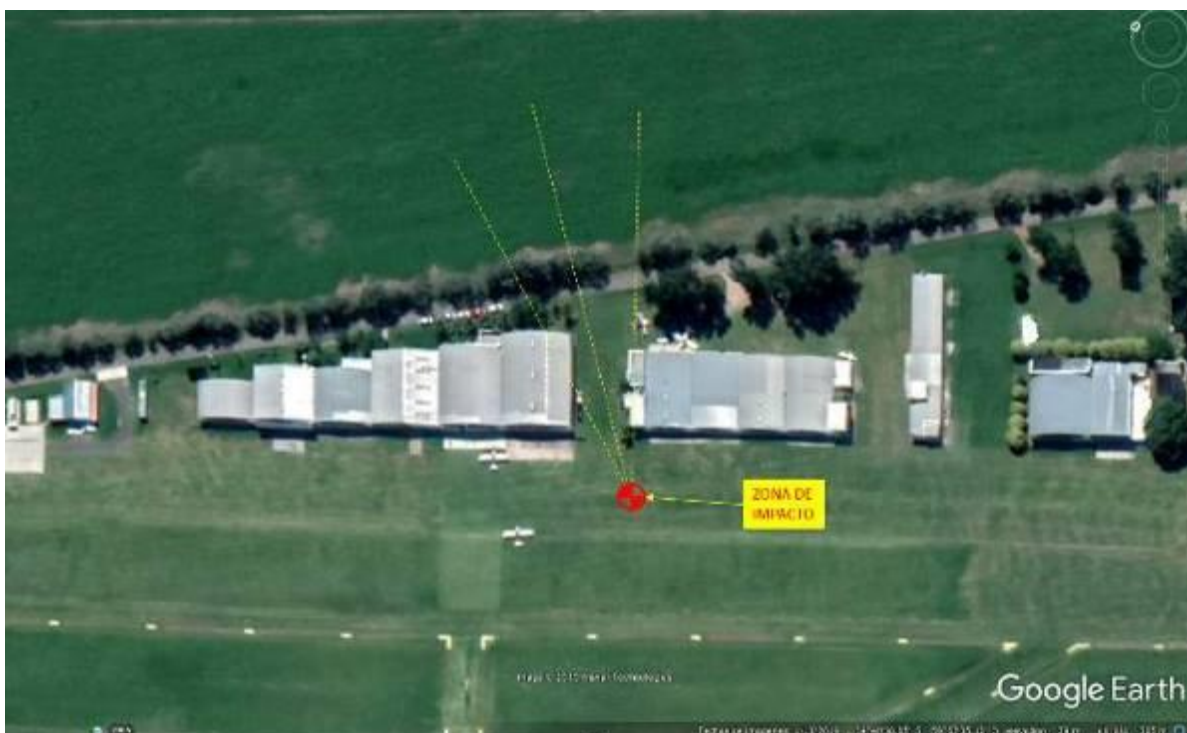
La aeronave impactó dentro del área de plataforma del aeródromo a unos 100 metros al este de la pista. De acuerdo con lo observado en el lugar del accidente, hubo una amplia dispersión de restos con concentración de estos en sentido noreste.

Se observaron daños a terceros en superficie sufridos por parte de la edificación del hangar 28.

Figura 5. Lugar de impacto y dispersión de restos

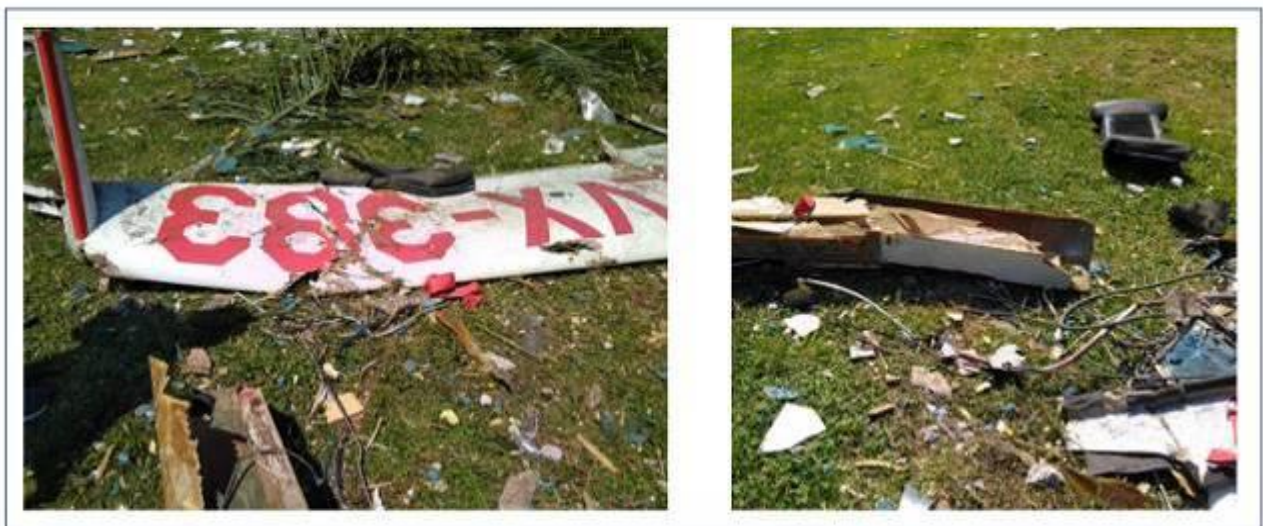
En el lugar del accidente, se realizó un relevamiento fotográfico del terreno y entrevistas a testigos. Asimismo, los daños recibidos por la aeronave sugieren que el impacto se produjo con una actitud de nariz abajo, tocando rueda principal izquierda y plano izquierdo, impactando con el terreno.

Figura 6. Daños recibidos por la aeronave

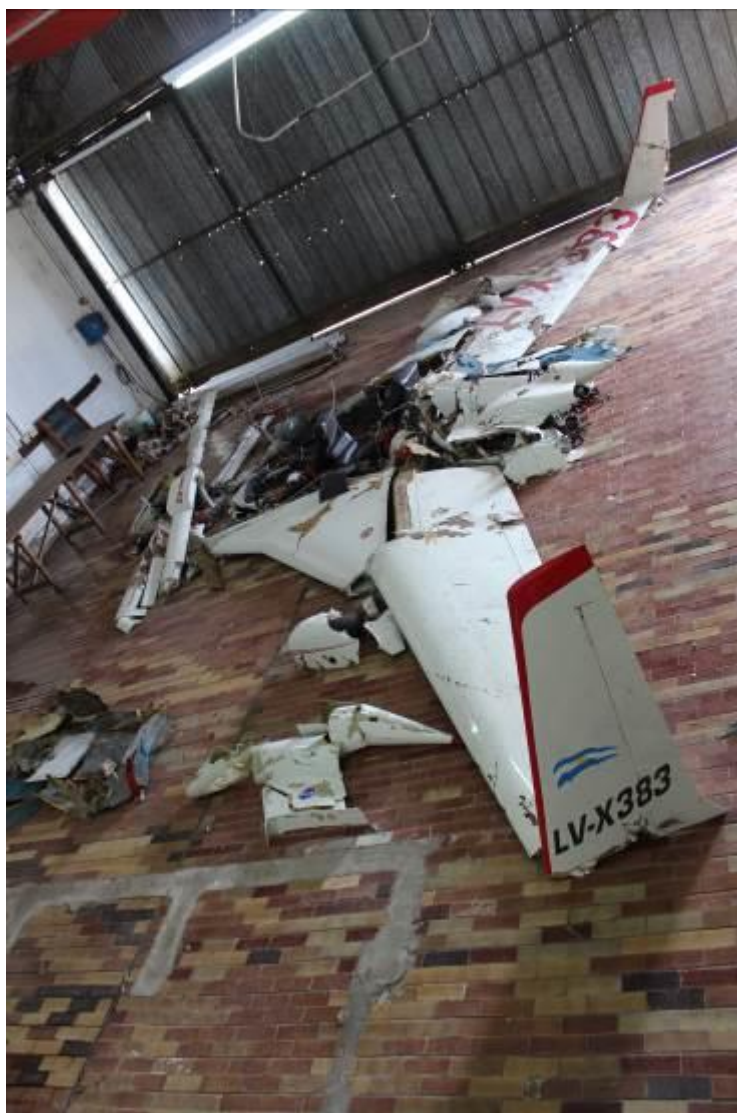
Figura 7. Posicionamiento de los restos

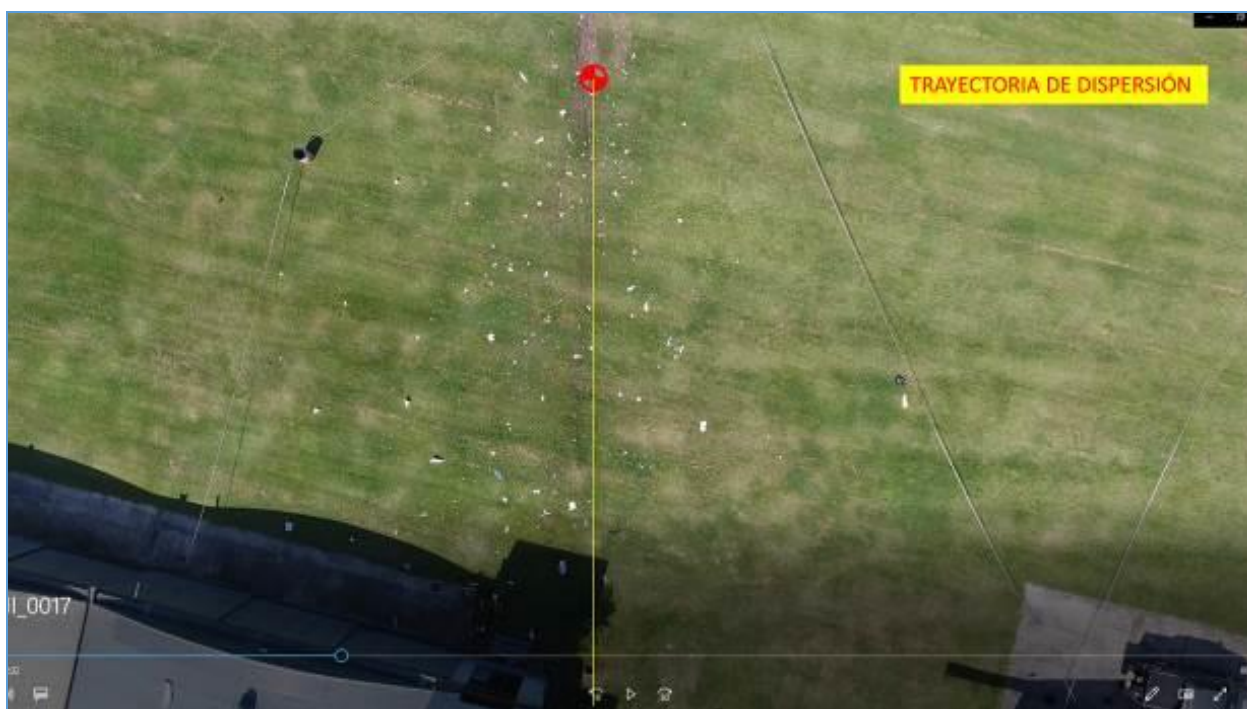
En la siguiente imagen se ilustran las mediciones realizadas siguiendo la línea de la trayectoria de dispersión post impacto, la cual, de acuerdo con la conservación de la cantidad de movimiento de los restos, sería coincidente con la dirección de la aeronave previa al punto de impacto.

Ilustración 6 - Trayectoria de dispersión

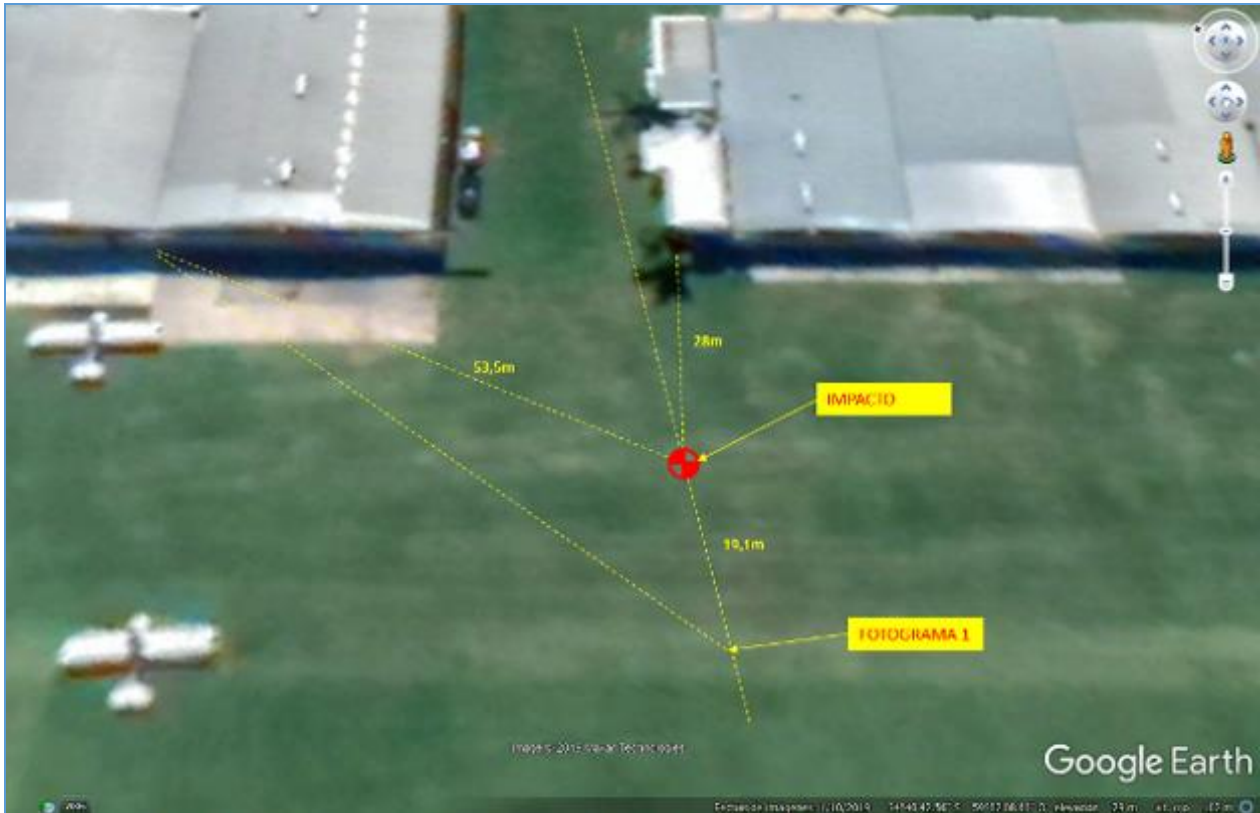
Durante la ampliación se realizaron las siguientes mediciones, tomando como referencia el punto de impacto y la posición del primer fotograma.

Ilustración 7 - Croquis de mediciones

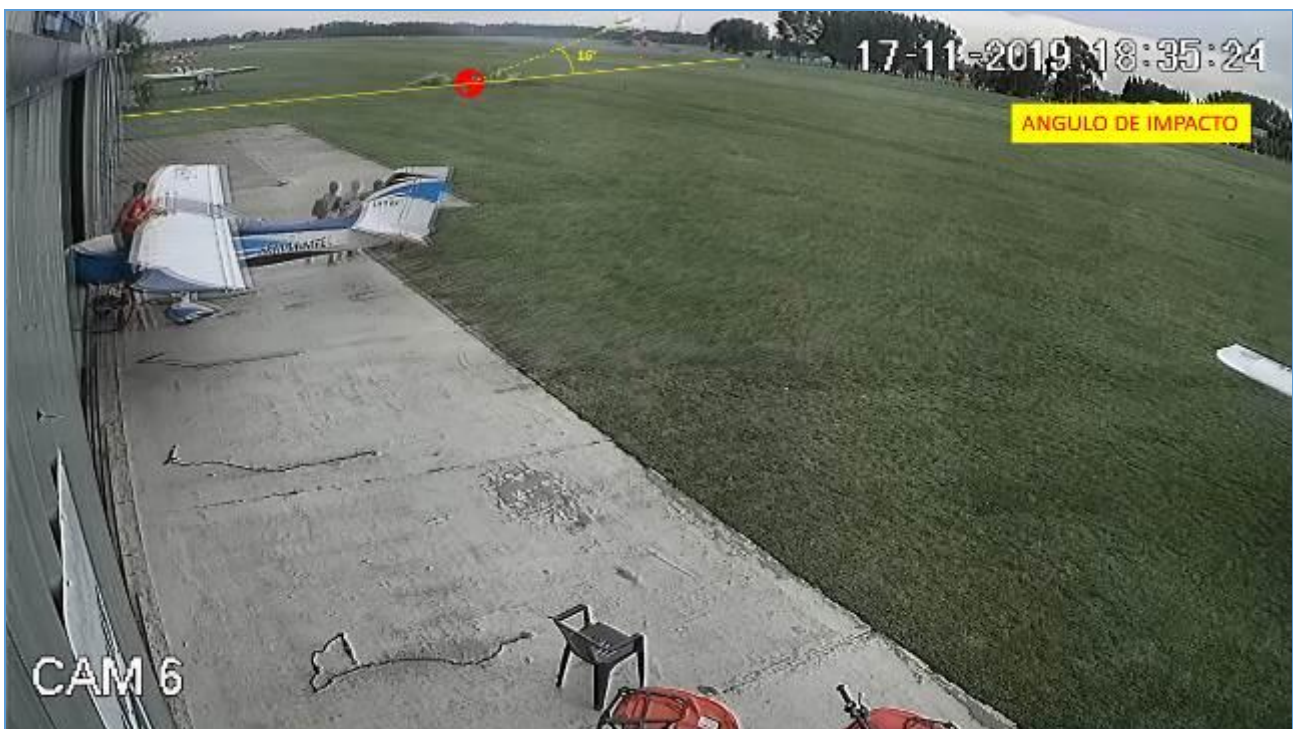
En la siguiente imagen se visualizan superpuestos los fotogramas 1 y de impacto, junto con la prolongación de la trayectoria de dispersión.

Ilustración 9 - Angulo de impacto

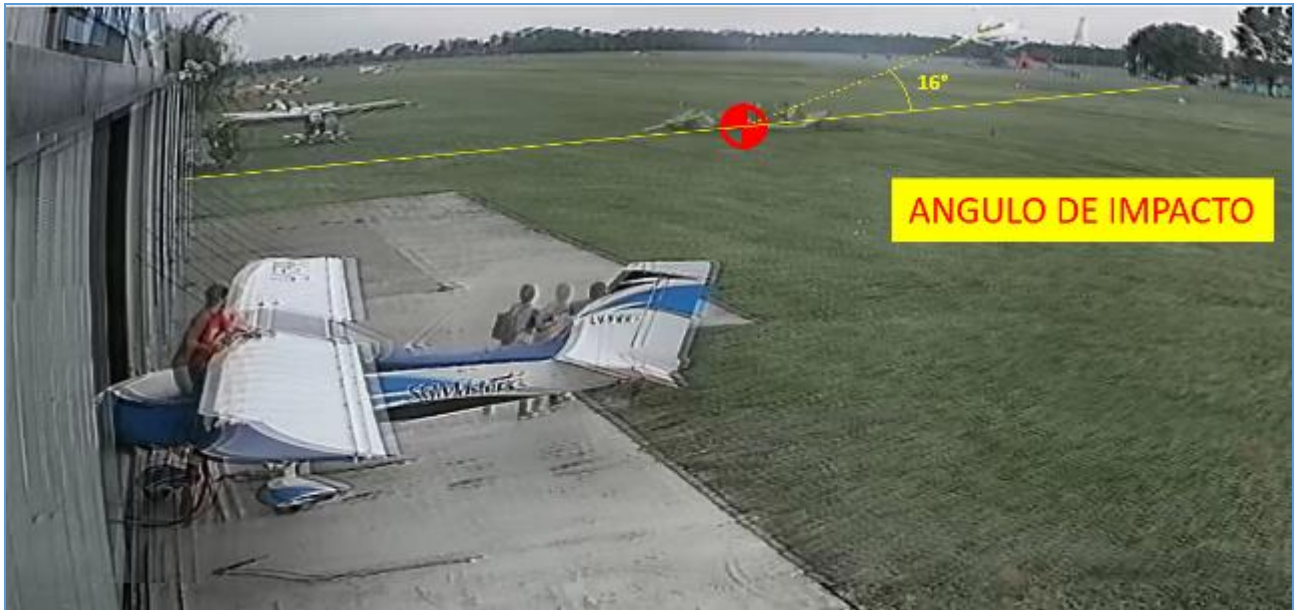
Ilustración 10 - Acercamiento del Angulo de impacto

Con los datos recolectados durante la investigación, resultó posible calcular una velocidad de impacto aproximada superior a 300Km/h.

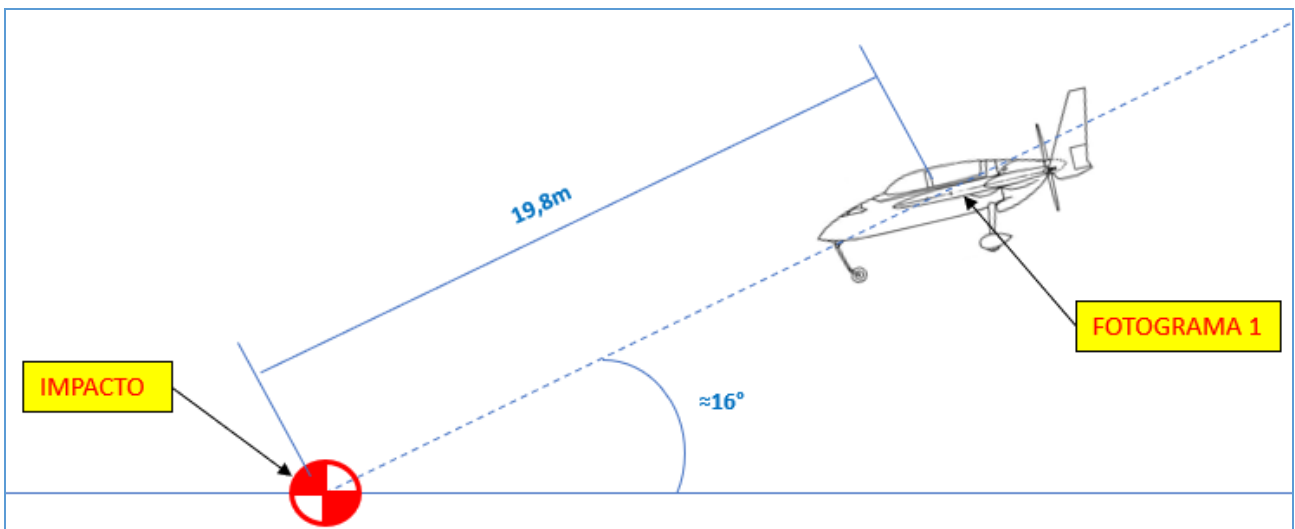
Ilustración 11 - Croquis de la trayectoria final

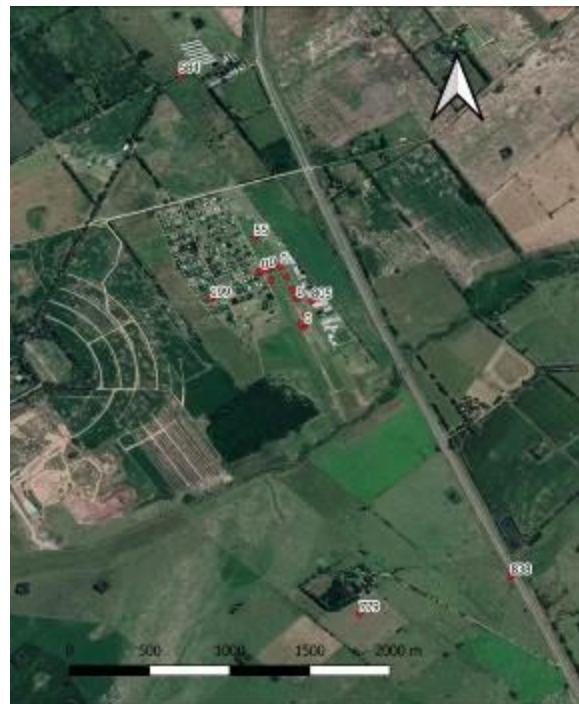
Se observa que, al momento de efectuar la última maniobra, la aeronave se encontraba a 800 pies de altitud.

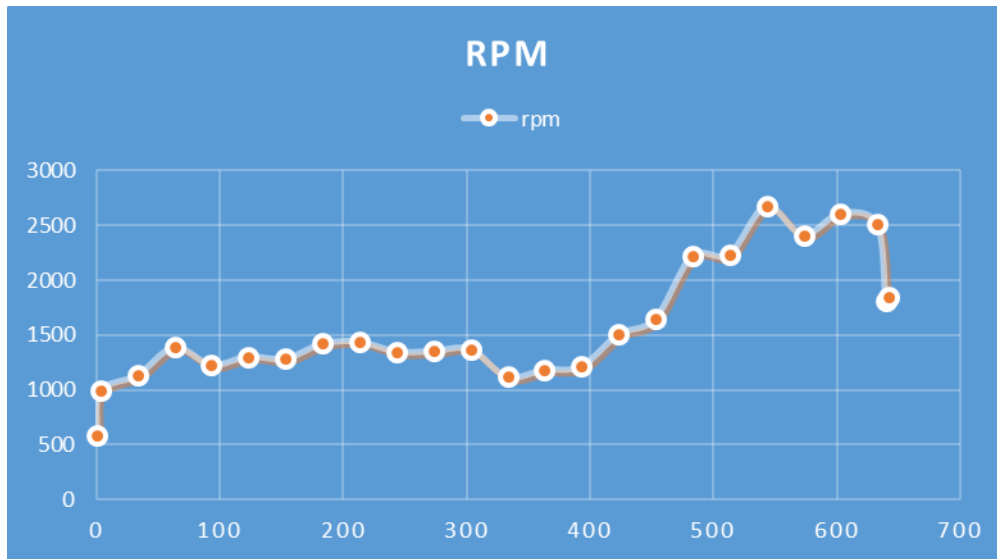
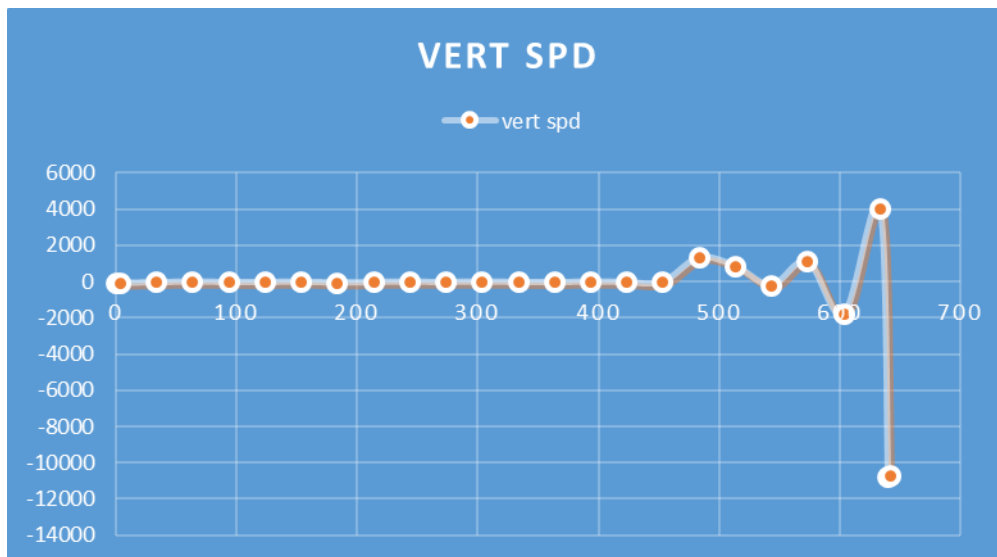
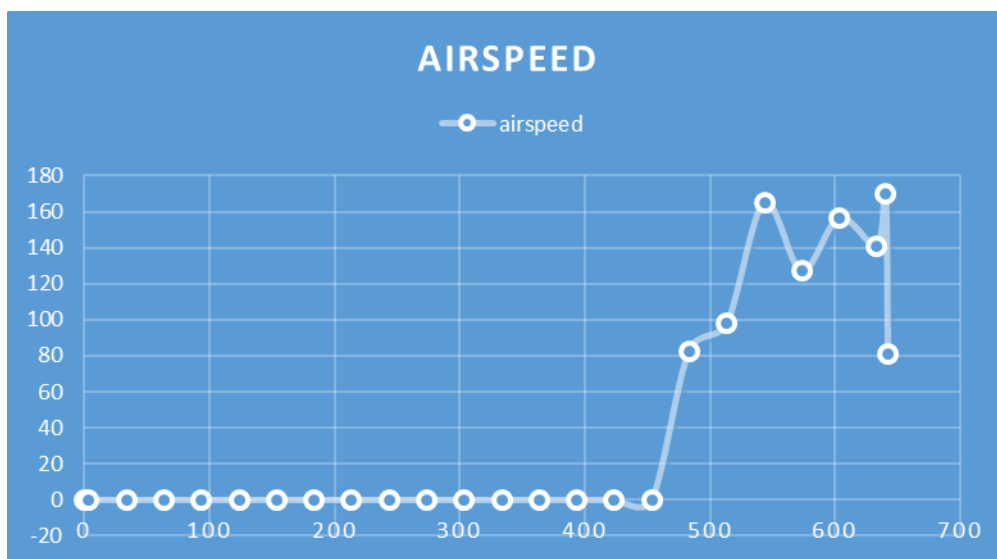
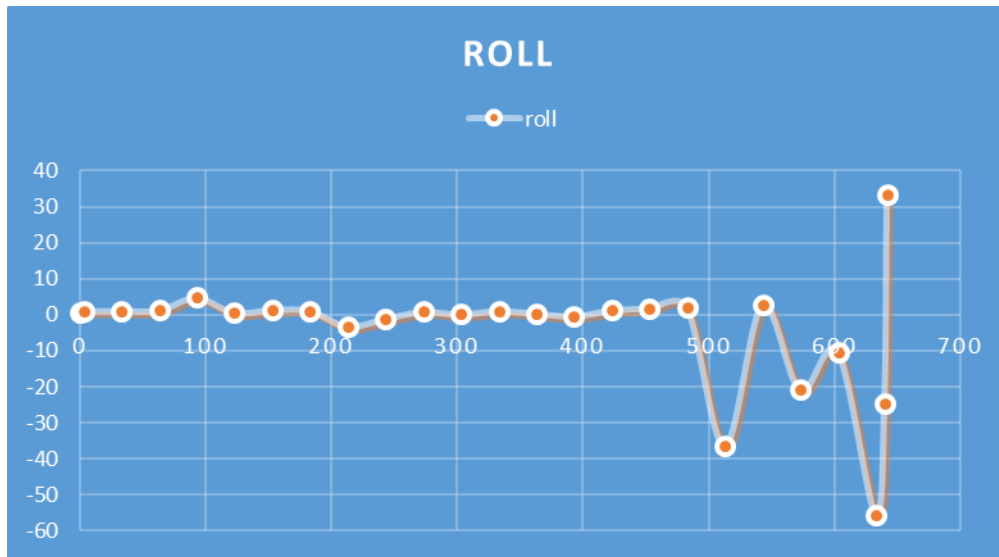
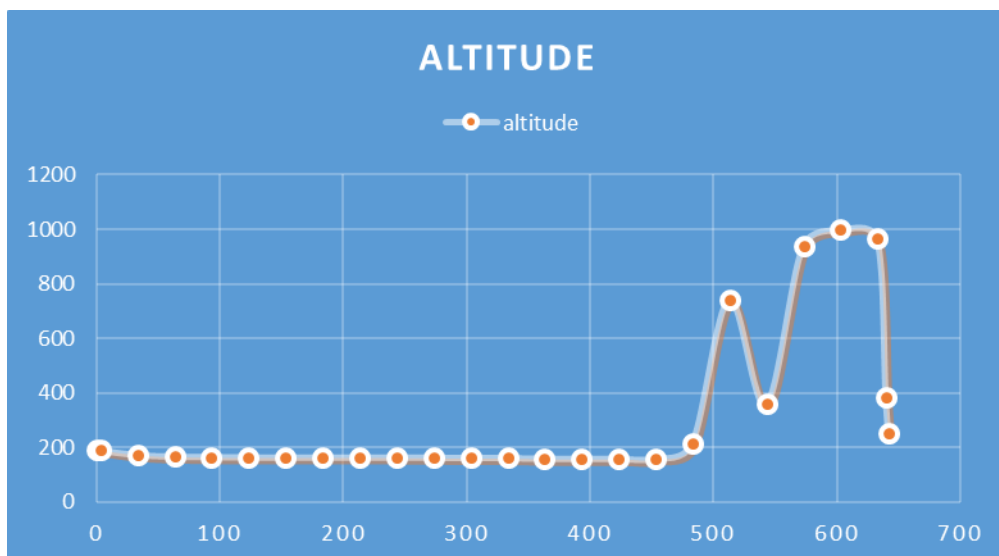
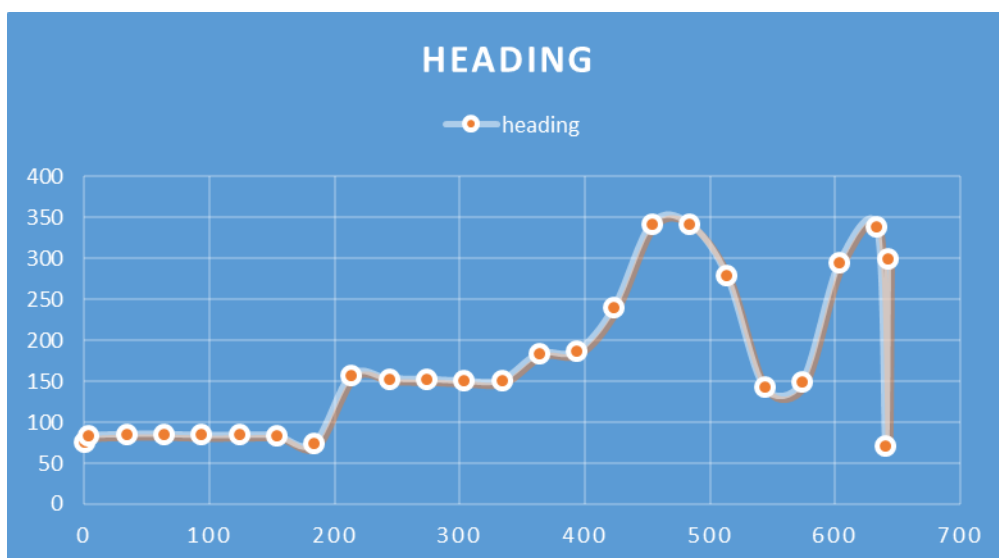
A partir de los datos recuperados resulta posible descartar la hipótesis de pérdida de potencia en vuelo. A partir de los datos recuperados resulta posible afirmar que la aeronave se encontraba a aproximadamente 800 pies en el momento previo al suceso. En vistas de la elevada separación temporal entre registros de datos, no resulta posible afirmar con certeza el tipo de maniobra realizada por la aeronave previo al suceso.
