Informe de Seguridad Operacional

Pérdida de control en vuelo

Aircraft Parts & Developement A-9, LV-CYX

110518017/19

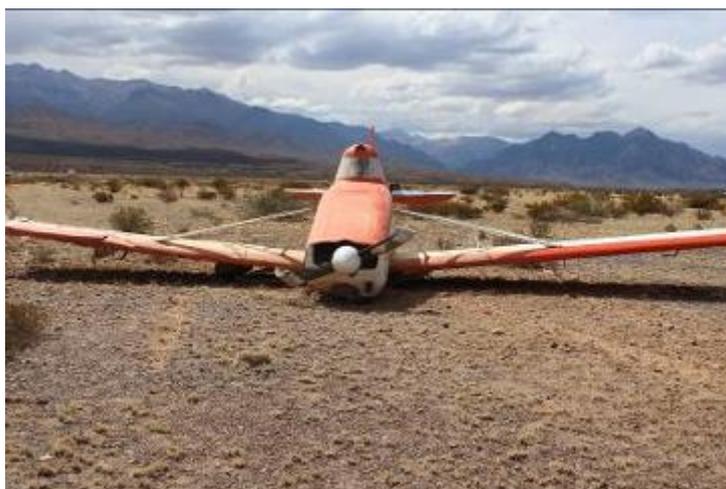
Como consecuencia del suceso, la aeronave sufrió daños de importancia.

Figura 1. Aeronave LV-CYX en el lugar del suceso

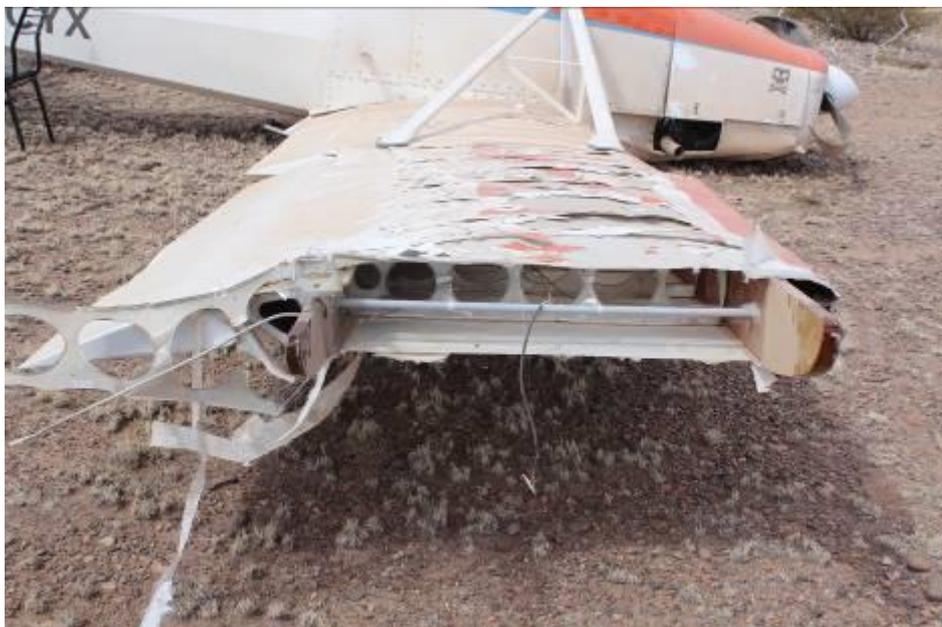
El ala derecha impactó contra el terreno, lo que provocó que la aeronave tomara contacto con el terreno y realice un giro de 210° aproximadamente. Dicho impacto fue absorbido por el tren de aterrizaje principal que colapsó, lo que también provocó roturas en la zona ventral de la aeronave y el patín de cola.

Figura 2. Daños en la puntera de ala derecha

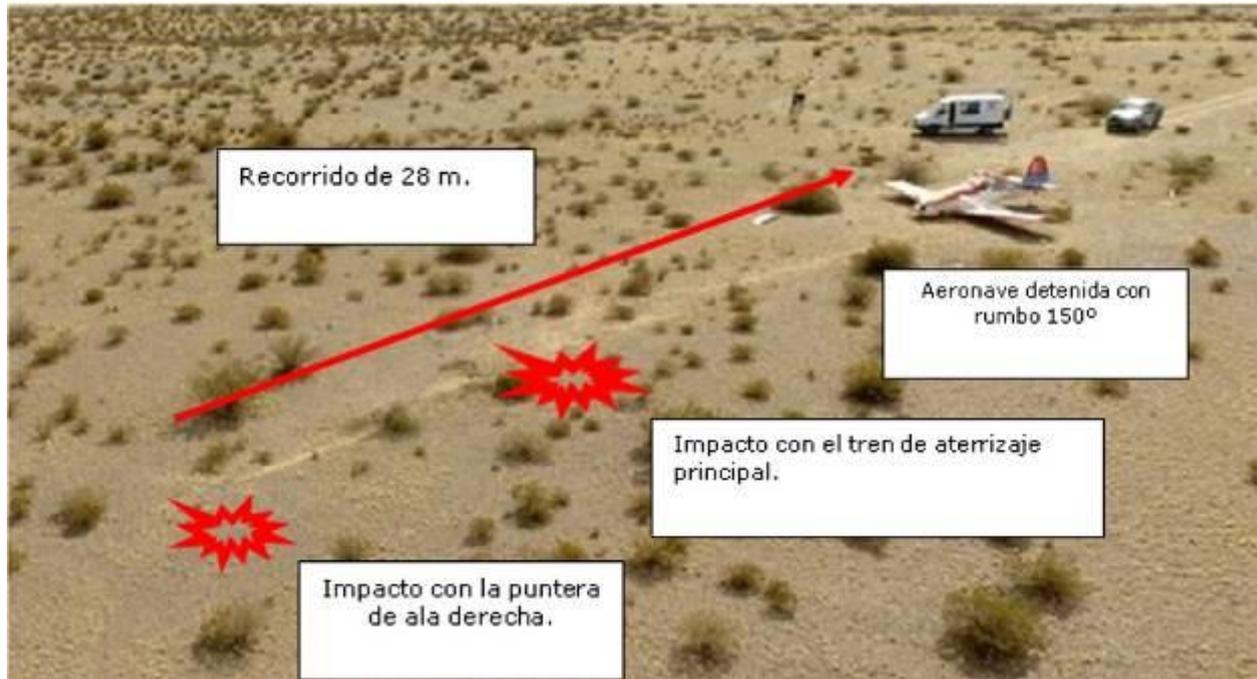
Desde el primer punto de contacto con la superficie hasta su detención, la aeronave se desplazó 28 metros. Ésta quedó con rumbo 150° y a 229 metros al este de la pista.

Figura 3. Marcas en el terreno

El escaso recorrido en tierra, sumado al análisis de los daños de la aeronave, nos muestra que ésta se encontraba una situación de pérdida por baja velocidad.
