Informe de Seguridad Operacional

Ayres S2R-G10, LV-BFT

Los Frentones, Chaco

108785788/19

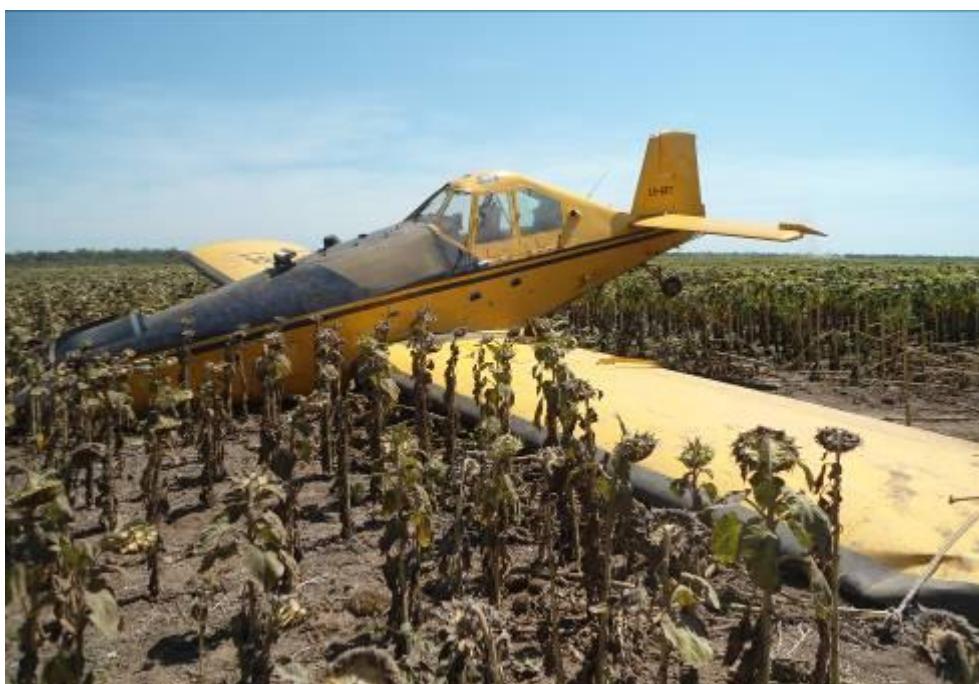
Figura 1. Aeronave involucrada en el accidente

Desde la toma de contacto inicial con el terreno hasta su detención, la aeronave recorrió una distancia de 89 metros durante la cual colapsó el tren principal izquierdo. Posteriormente, el piloto descendió de la aeronave por sus propios medios.

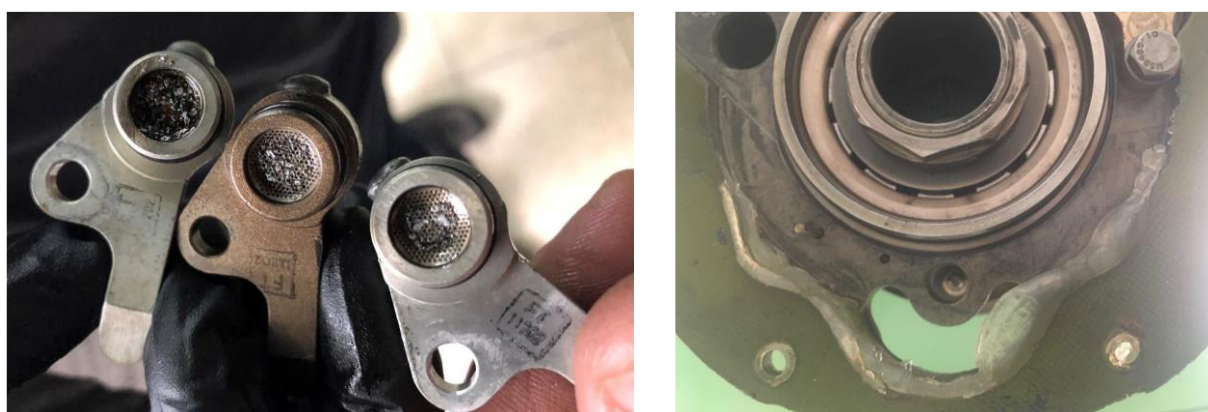
El detector de partículas (*chip-detector*) del sistema de lubricación del motor contenía una gran cantidad de materiales retenidos. En este sentido, se realizó un análisis espectrométrico del filtro de aceite principal que determinó que los materiales encontrados se correspondían con acero inoxidable, cobre, plata, aluminio y carbón con trazas de *glass beads*.

En las inspecciones realizadas al motor Honeywell, modelo TPE331-10-511M con número de serie P-36057C, se observó al eje de la hélice descentrado y la obstrucción por partículas metálicas de los inyectores de aceite. Además, se detectó gran cantidad de elemento sellante obstruyendo parcialmente el canal de drenaje de aceite del cono de nariz.

Figura 2. Presencia de partículas en los filtros de inyectores de aceite (izquierda) y sellador obstruyendo el canal de drenaje de aceite (derecha)

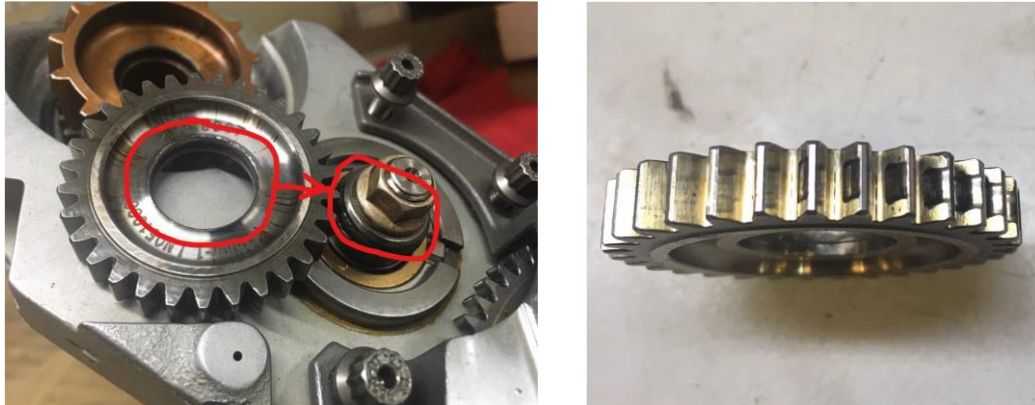
Dentro de la caja reductora del motor, el engranaje con número de parte 3103589-1 correspondiente al sensor de torque se encontraba desprendido. Al respecto, en la inspección

visual realizada se detectaron marcas de desgaste anormales en sus dientes. Por otro lado, se controló la rotación de los demás engranajes del conjunto determinándose que uno de ellos, solidario al afectado, presentaba oscilaciones irregulares al girar. Estas oscilaciones ocasionaron las marcas descriptas anteriormente.

Figura 3. Engranaje desprendido del conjunto sensor de torque (izquierda) y marcas presentes en el engranaje desprendido (derecha)

El desprendimiento del engranaje correspondiente al sensor de torque provocó una interrupción en la cadena cinemática, es decir, una ausencia de transmisión de movimiento hacia la bomba de aceite y la bomba de combustible o unidad de control. Como consecuencia de ello, se produjo la pérdida de potencia y posterior detención del motor. El desprendimiento del engranaje ocurrió en condiciones normales de servicio.

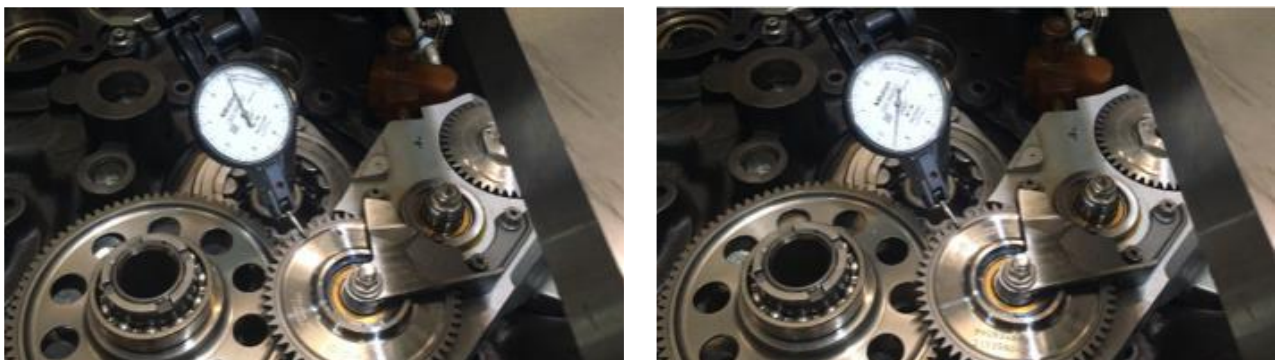
Figura 4. Comprobación de giro en el plano de los engranajes del sensor de torque
