Informe de Seguridad Operacional

Petrel 912i, LV-FWL

Agrelo, Luján de Cuyo, Mendoza

103054272/19

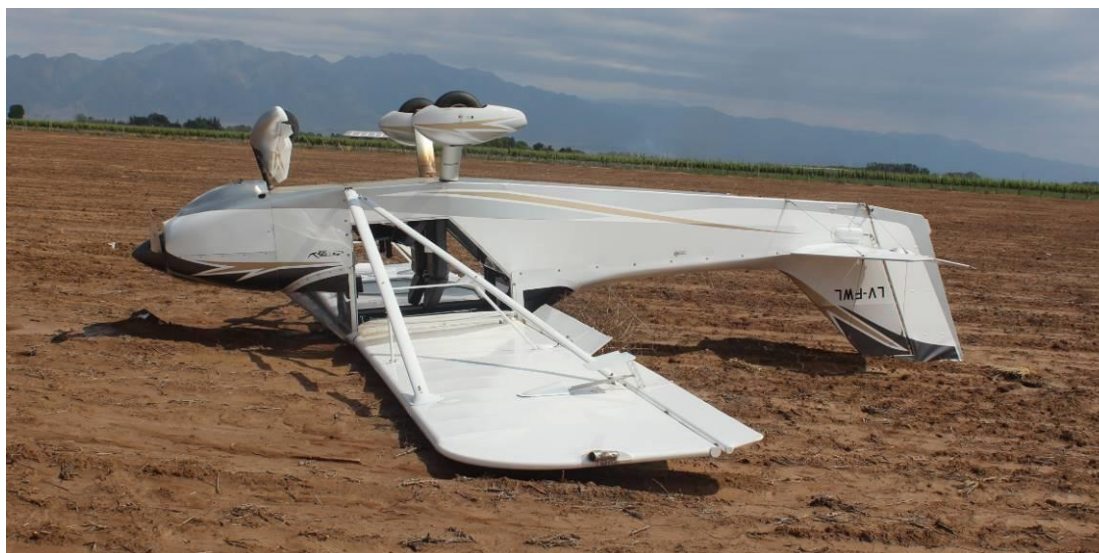
Como consecuencia del suceso, la aeronave sufrió daños en la hélice, el motor y el tren de nariz.

Figura 1. Aeronave LV-FWL capotada

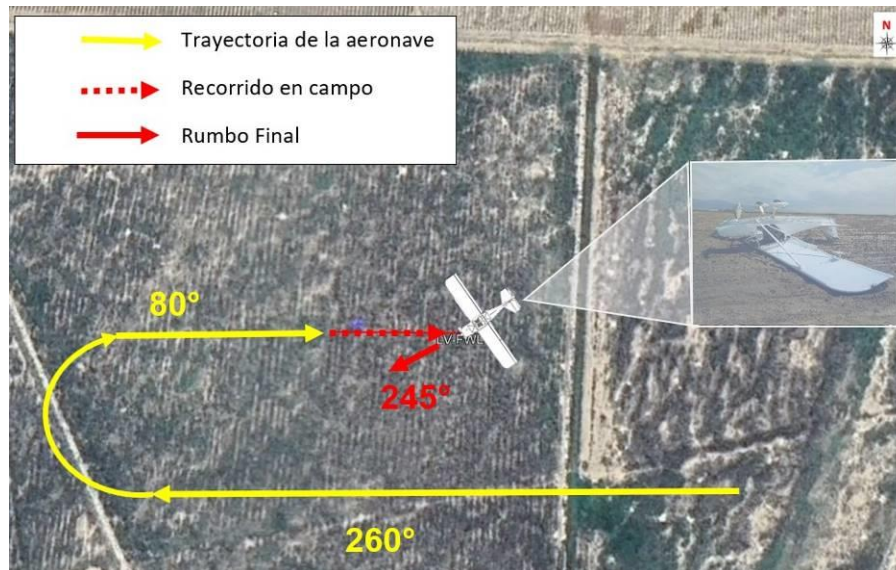
El lugar elegido fue un campo arado, con surcos de entre 25 y 30 centímetros de profundidad. Con el motor entregando algo de potencia y enfrentando el viento, la aproximación y el aterrizaje en el campo fueron normales. El piloto instructor enfrentó una final con rumbo 80°, en sentido paralelo a los surcos y, antes del toque, cerró los tanques de combustible y cortó las magnetos. La aeronave recorrió a baja velocidad 70 metros sobre el terreno. Antes de detenerse, cruzó un surco, la rueda de nariz colapsó y la aeronave capotó, quedando con un rumbo final 245°.

Figura 2. Secuencia del aterrizaje

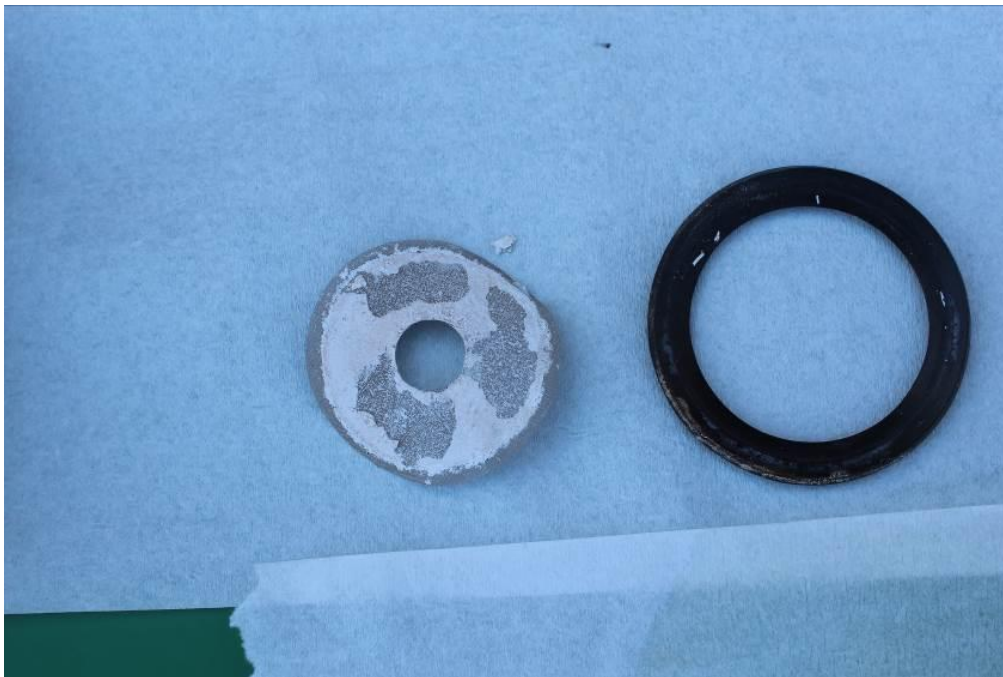
Por otro lado, se extrajo el filtro de combustible y se observó la presencia de gran cantidad de polvo fino blanco compactado en torno a la malla del filtro de tamiz.

Figura 3. Filtro de tamiz

Respecto al filtro de combustible, no se pudo determinar la composición química del material blanco que recubre el filtro de tamiz ni el tamaño promedio de las partículas que lo componen, por lo que se desconoce el origen.

- ✓ No se pudo determinar el origen y la composición química del material blanco que recubre el filtro de tamiz.
