Informe de Seguridad Operacional

Pérdida de control en vuelo

Pipistrel Alpha Trainer, LV-S034

95015770/19

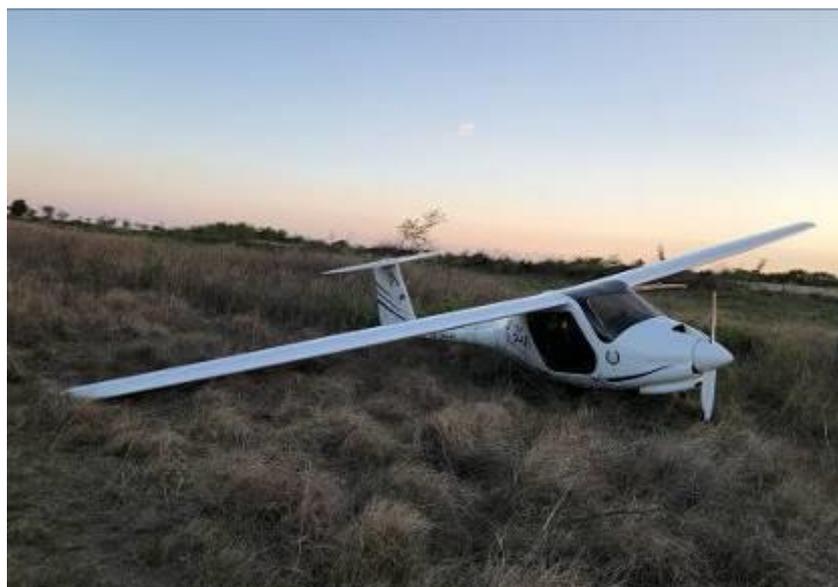
Durante el despegue, luego de la rotación, la aeronave experimentó una pérdida de control en vuelo. En consecuencia, y debido a la escasa altura sobre el terreno, la aeronave se precipitó sobre el costado izquierdo de la pista dentro del predio del aeródromo. Durante su recorrido sobre el terreno, el tren de aterrizaje principal colapsó y la hélice se destruyó.

Figura 1. Aeronave LV-S034 en el lugar del suceso

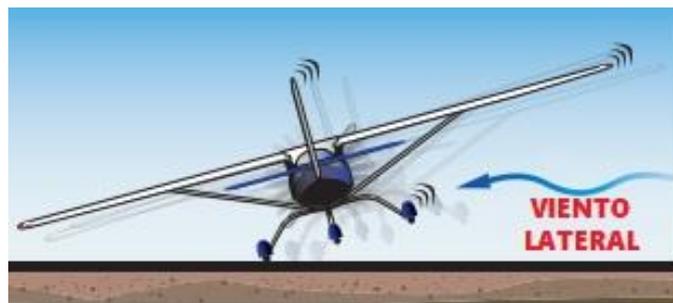
Figura 2. Representación de la componente de viento

Antes del despegue, las condiciones meteorológicas en el aeródromo eran las adecuadas para la realización del vuelo. El cielo estaba totalmente despejado, sin fenómenos significativos, visibilidad mayor a 10 km y viento de 9 kt a 75° de la dirección de avance de la aeronave (viento de la derecha). Sin embargo, el aeródromo tiene características climatológicas particulares por encontrarse en una zona serrana. En este sentido, las ráfagas de viento, así como los cambios repentinos y constantes de la dirección del viento, son muy comunes en esta zona y afectan en gran medida a este tipo de aeronaves muy livianas. Para esta aeronave en particular, la limitación de viento cruzado es de 18 kt.

La evidencia e información obtenida indican que durante la rotación, la aeronave fue afectada por una ráfaga de viento lateral que, tanto el piloto como el instructor que lo acompañaba, trataron de contrarrestar sin conseguir el efecto deseado. Se estima que la ráfaga de viento puede haber superado la limitación de viento cruzado de la aeronave.

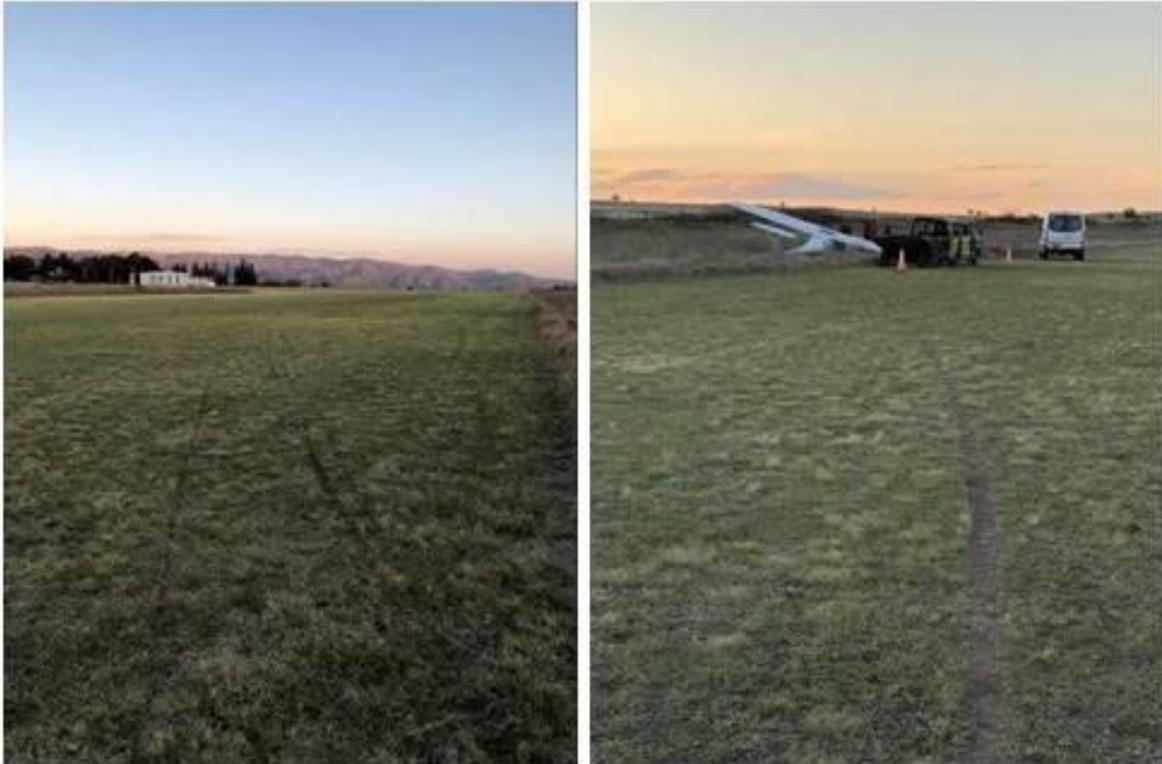
En la pista se encontraron tres marcas iniciales que coincidieron con la puntera de ala y el tren de aterrizaje. Según estas marcas, la aeronave recorrió 150 metros hasta detenerse. Durante dicho recorrido, el tren principal de aterrizaje colapsó y la hélice tocó el terreno, lo que provocó su destrucción.

Figura 3. Marcas en el terreno

Ya en el suelo, y dado que la aeronave continuaba afectada por esta ráfaga, realizó un desplazamiento lateral causado por el viento cruzado. Esto le impuso una tensión de carga lateral severa al tren de aterrizaje, lo que desencadenó una falla estructural del mismo.
