Informe de Seguridad Operacional

Pérdida de control en vuelo

Alisport Silent 2 Electro, LV-EIK

69475984/21

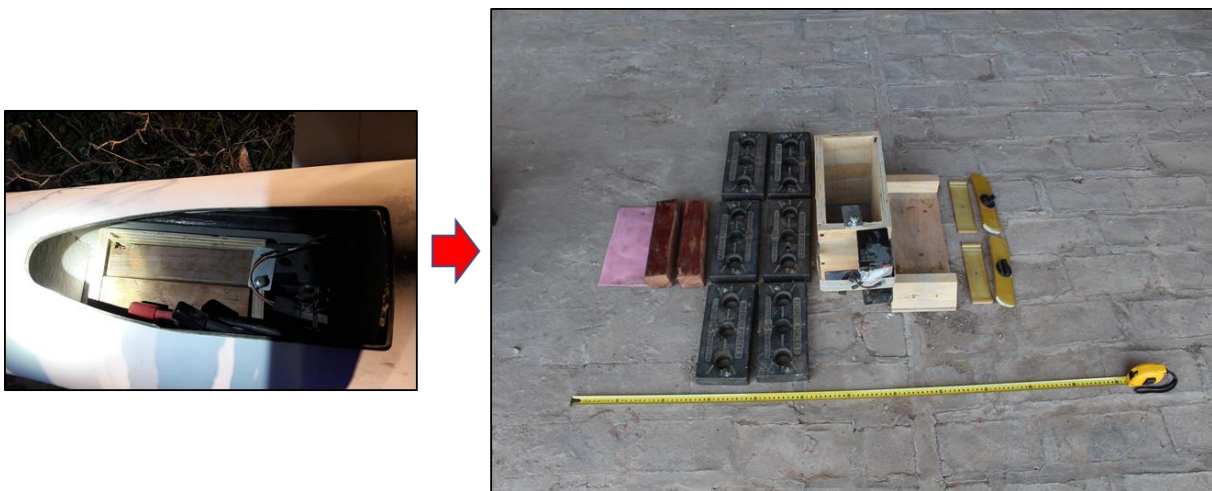
Figura 3. Caja de madera con pesas en su interior en reemplazo de las baterías de litio

De acuerdo con la información obtenida por la investigación, el reemplazo de las baterías, efectuado con posterioridad a la última inspección anual, no se realizó en un Taller Aeronáutico de Reparación (TAR) habilitado. Este tipo de modificaciones no se encuentran establecidas en el manual de vuelo y mantenimiento del planeador. Además, el fabricante manifestó no haber sido consultado al respecto.

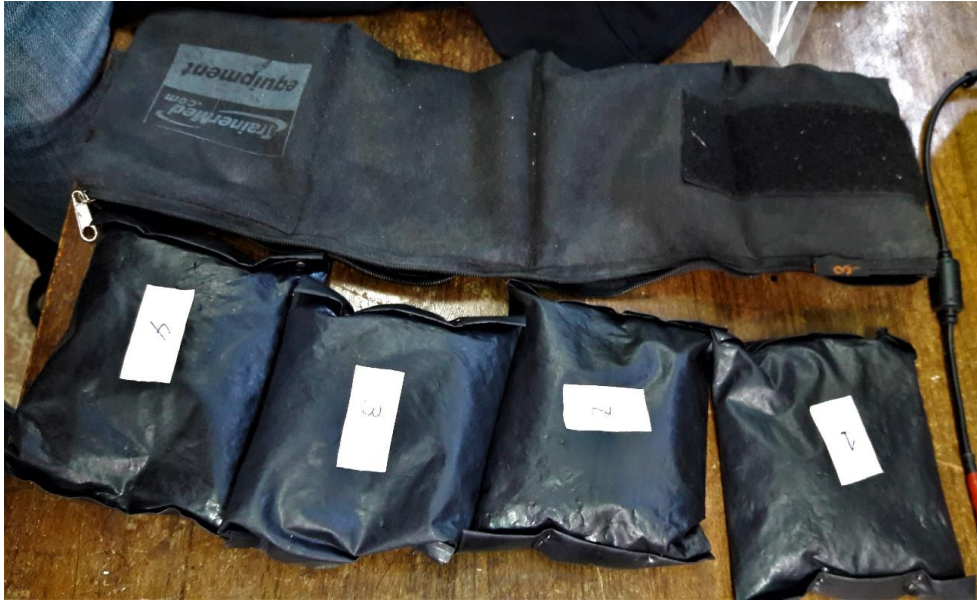
Figura 4. Bolsas de lastre instaladas en la cola del planeador

El planeador contaba también con cuatro bolsas de lastre instaladas en la cola, adheridas al fuselaje con velcro y cuyo peso total era de 3 kg.

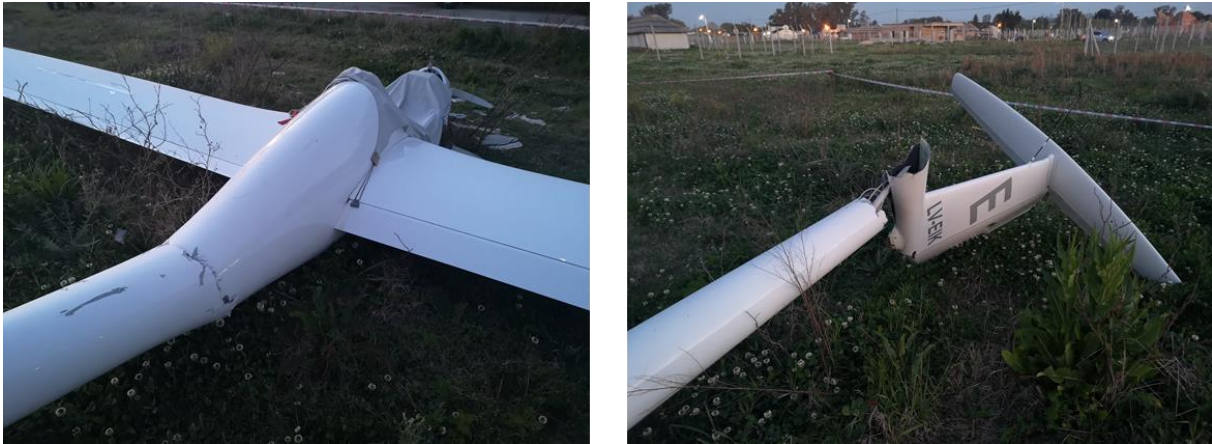
Figura 6. Daños experimentados por la aeronave

Los daños de la aeronave sugieren un impacto con una elevada velocidad vertical y en una actitud de vuelo paralela al piso. De acuerdo con lo observado en el lugar del accidente, no hubo dispersión de restos.

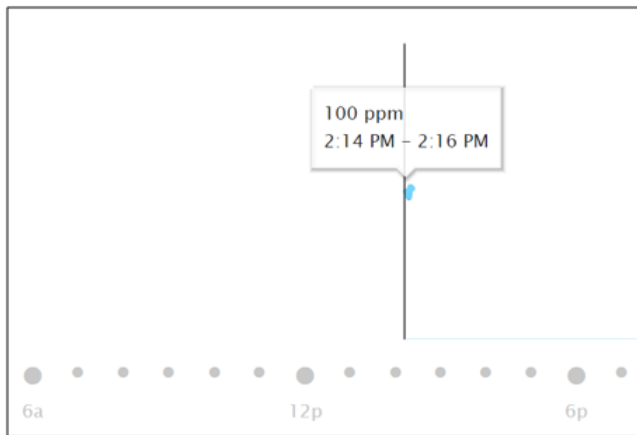
Figura 7. Pulsaciones por minuto registradas por el reloj Garmin en hora local

El piloto llevaba un reloj marca Garmin, modelo Fénix 5, que registró a intervalos de 2 minutos las pulsaciones por minuto. En total se registraron cinco mediciones entre las 14:14 y 14:22, en hora local.

El planeador despegó del aeródromo de Zárate a las 17:00, liberando el remolque a las 17:05 aproximadamente. Diez minutos después, el reloj Garmin registró una elevada frecuencia cardíaca del piloto que permaneció hasta las 17:22, momento en el cual se produjo la pérdida de control y posterior impacto contra el terreno.

En consecuencia, puede inferirse una relación entre la elevada frecuencia cardíaca y la pérdida de control del planeador. Además, considerando la sintomatología manifestada por el piloto desde los episodios de hemorragia digestiva alta hasta el día del accidente, resulta probable que éste sufriera una incapacitación súbita en vuelo debido a una lipotimia⁵. La lipotimia pudo haber motivado una interferencia de desempeño tal que no permitió al piloto controlar la aeronave ni accionar los dispositivos de emergencia.

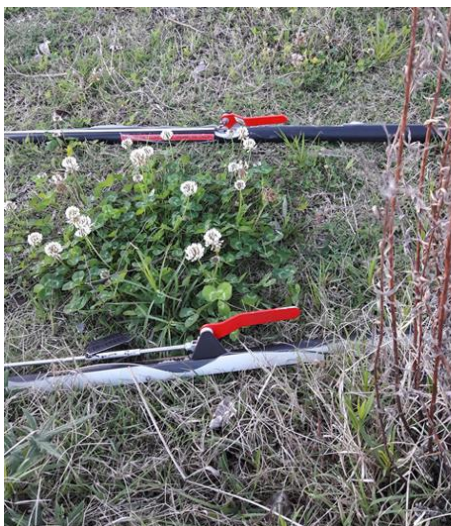
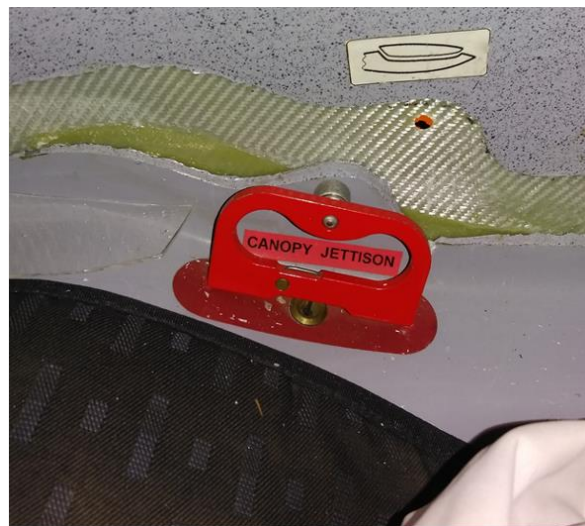
Figura 8. Manivela para apertura y cierre (izquierda) y palanca de expulsión de emergencia de la carlinga (derecha)

Las manivelas utilizadas para la apertura y cierre de la carlinga se encontraban cerradas. Además, la palanca de expulsión de emergencia de la carlinga estaba asegurada y trabada.

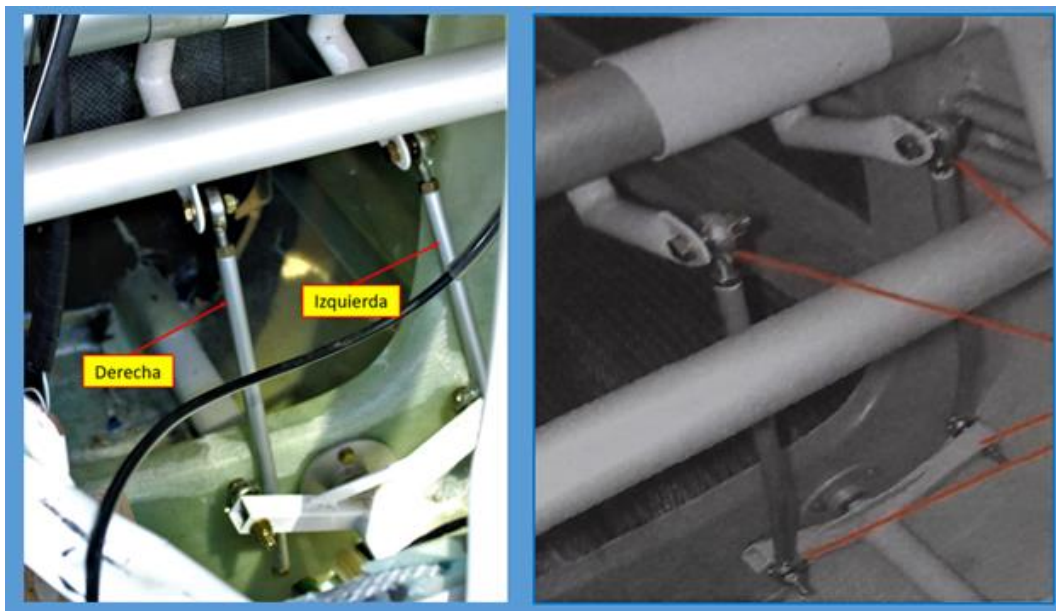
Figura 9. Ensamblaje de las varillas del sistema de *flaperon* en el LV-EIK (izquierda) y según establece el manual de vuelo y mantenimiento del planeador (derecha)

La investigación identificó que tanto los *flaps* como los frenos aerodinámicos del planeador no se encontraban desplegados al momento del accidente. Las rótulas correspondientes a las varillas de actuación del sistema de *flaperones* se encontraban rotas, ocasionando una discontinuidad cinemática entre el comando y dichas superficies de control. No obstante, el tipo de fractura observada en los pernos de las rótulas sugiere una rotura debido a la aplicación repentina de cargas dinámicas superiores a las de servicio.

Además, se determinó que la rótula inferior correspondiente a la varilla derecha no se encontraba ensamblada de acuerdo con lo establecido por el manual de vuelo y mantenimiento del planeador.

La investigación estableció que los daños observados en la estructura del planeador y en los comandos correspondientes a las superficies de control fueron producto del impacto. Aunque la varilla derecha de actuación del sistema de *flaperones* no se encontraba instalada conforme lo establecido en el manual de vuelo y mantenimiento del planeador, este ensamblaje no afectó considerablemente la deflexión de los alerones.

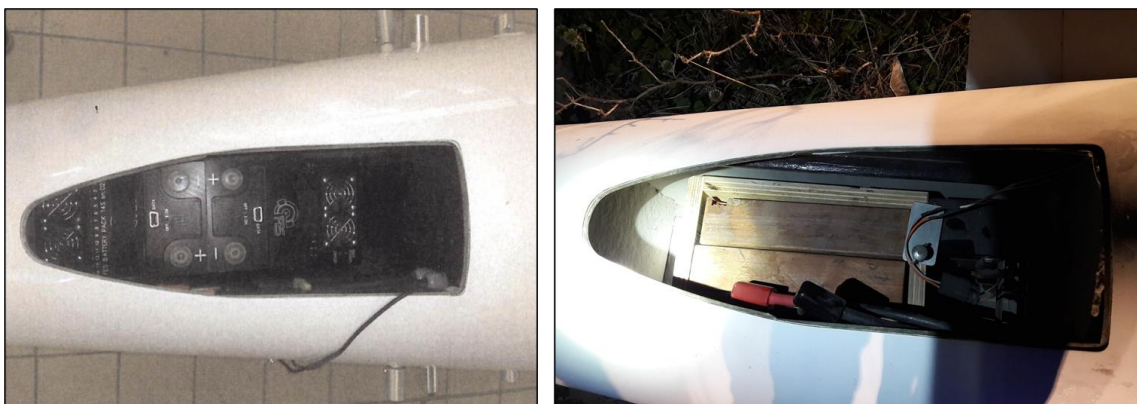
Figura 13. Baterías de litio (izquierda) reemplazadas por una caja de madera con seis pesas (derecha)

Asimismo, la investigación determinó que el reemplazo de las baterías de litio por una caja de madera con seis pesas no fue realizado en un TAR habilitado. Según establece la normativa vigente, las alteraciones deben ser ejecutadas y aprobadas por personal aeronáutico autorizado conforme lo indican las RAAC 43. De igual forma, este tipo de modificaciones no se encuentran establecidas en el manual de vuelo y mantenimiento del planeador.

La investigación determinó que el reemplazo de las baterías tampoco estuvo relacionado con la ocurrencia del accidente. No obstante, cuando se altera un componente puede verse modificado el peso total y la posición del CG resultante. En este sentido, leves variaciones en los pesos o su

distribución pueden influir notablemente sobre la estabilidad longitudinal de un planeador, con potencial detrimento en la seguridad del vuelo.

- Difundir el presente informe de seguridad operacional a los efectos de enfatizar la necesidad de que las alteraciones a un planeador sean ejecutadas por personal autorizado, así como para destacar el potencial detrimento en el desempeño operativo como consecuencia de una aptitud psicofísica disminuida por una enfermedad inadvertida.
