Informe de Seguridad Operacional

Falla de motor

Grumman Schweizer G-164-A, LV-FUD

89401901/19

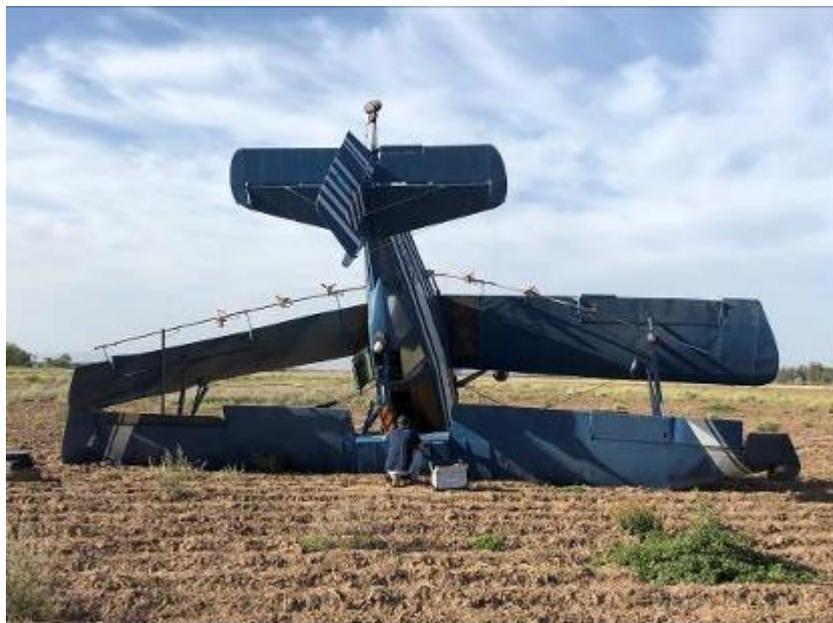
Como consecuencia del suceso, la aeronave experimentó un aterrizaje de emergencia en un campo no preparado. Pevio a su detención, el tren de aterrizaje principal derecho colapsó y capotó.

Figura 1. Imagen de la aeronave LV-FUD

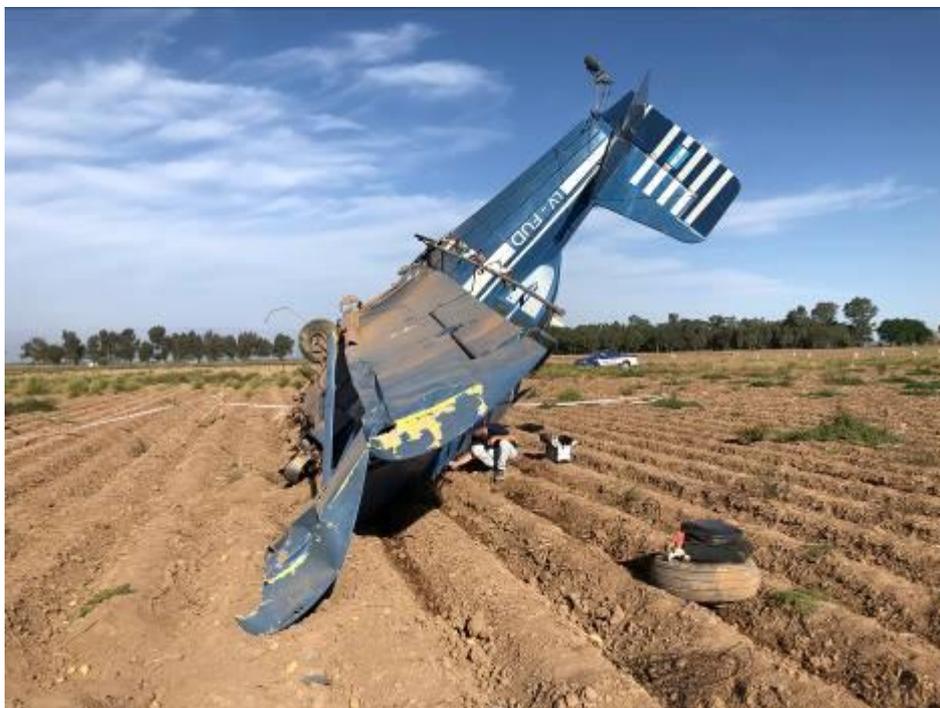
La aeronave despegó del aeródromo de Villa Dolores con el objetivo de realizar maniobras de práctica relacionadas con la aeroaplicación y, aproximadamente después de 30 minutos de vuelo, en una de las pasadas (melga), experimentó una falla de motor. La misma se manifestó con caídas de revoluciones, y la imposibilidad de mantener el nivel de vuelo, y poder retornar al aeródromo de partida. El piloto realizó un aterrizaje de emergencia en un campo no preparado. Éste se encontraba cosechado y los surcos de cosecha tenían una profundidad de 40 cm, con una separación de 60 cm entre ellos. Debido a que los campos se encontraban con personas trabajando en ellos, el único campo disponible para el aterrizaje obligó al piloto a realizar la maniobra con los surcos cruzados a 90 grados con respecto a su dirección de desplazamiento. Eso produjo que el tren de aterrizaje colapsara y la aeronave capotara. Desde el primer punto de contacto con el terreno hasta su detención, la aeronave recorrió unos 45 metros.

Figura 2. Imagen de la aeronave y los surcos del terreno

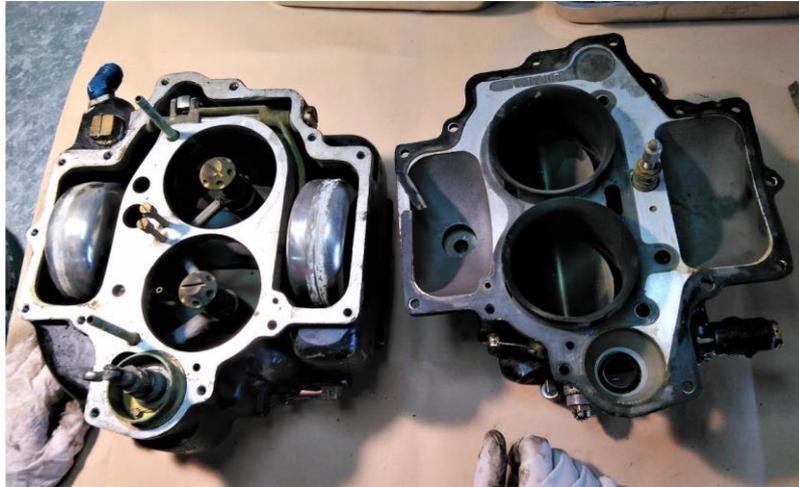
El carburador extraído del motor fue desarmado y analizado en el laboratorio de la ex JIAAC. Del análisis realizado, no se obtuvieron hallazgos que justifiquen la hipótesis de una pérdida de

potencia a razón de una falla del componente en cuestión. Pero sí se observó un estado de deterioro generalizado avanzado del conjunto por la presencia de sedimentos, concordante con una hipótesis de elevado tiempo de servicio entre inspecciones.

Figura 3. Apertura del conjunto (carburador)

- ✓ Realizar un seguimiento y control efectivo del estado de los componentes previo a ser puestos en servicio, con la finalidad de asegurar su correcto funcionamiento.
