Informe de Seguridad Operacional

Falla o malfuncionamiento de sistema/componente (grupo motor)

Embraer ERJ 190, LV-CIG

88735783/19

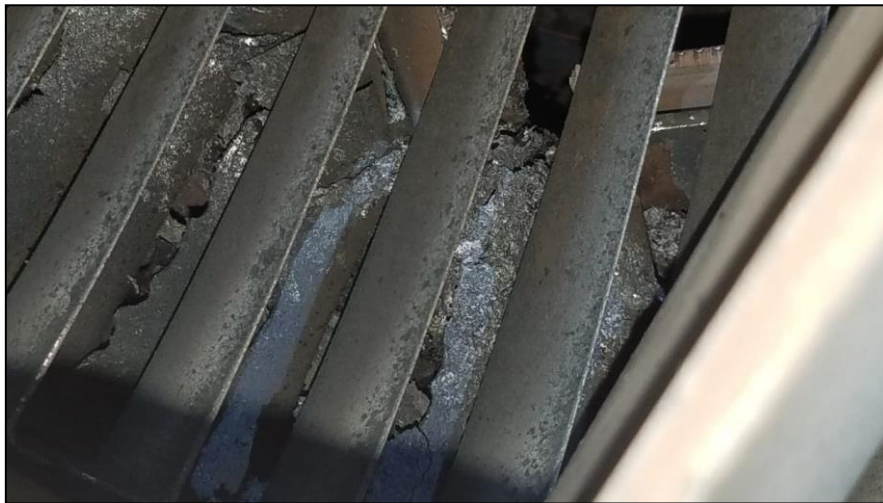
Daños en el motor izquierdo producto del desprendimiento de álabes de turbina.

Figura 2. Vista interna del motor izquierdo desde la parte posterior

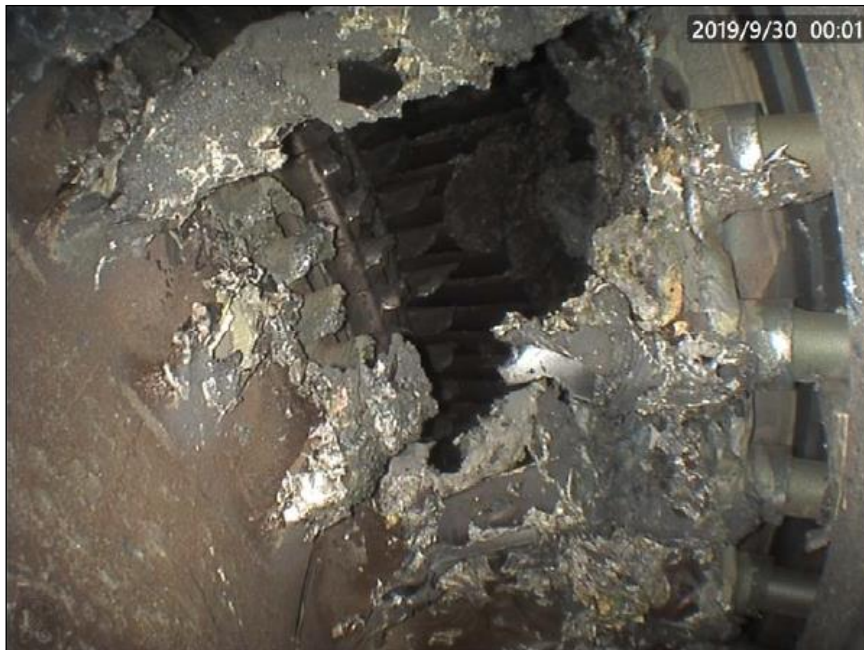
Posterior al suceso, el personal de mantenimiento de la empresa operadora realizó una inspección boroscópica en el motor izquierdo (modelo CF34-10E5A1G08, número de serie 424584) con la participación del equipo de investigación de la JST. Durante esa tarea se pudieron observar daños en las etapas de turbina de baja presión (LPT) y en las etapas de turbina de alta presión (HPT). Asimismo, se observó que la cámara de combustión se encontraba desplazada de su alojamiento original.

Figura 3. Daños en las etapas de LPT (imagen provista por Austral Líneas Aéreas)

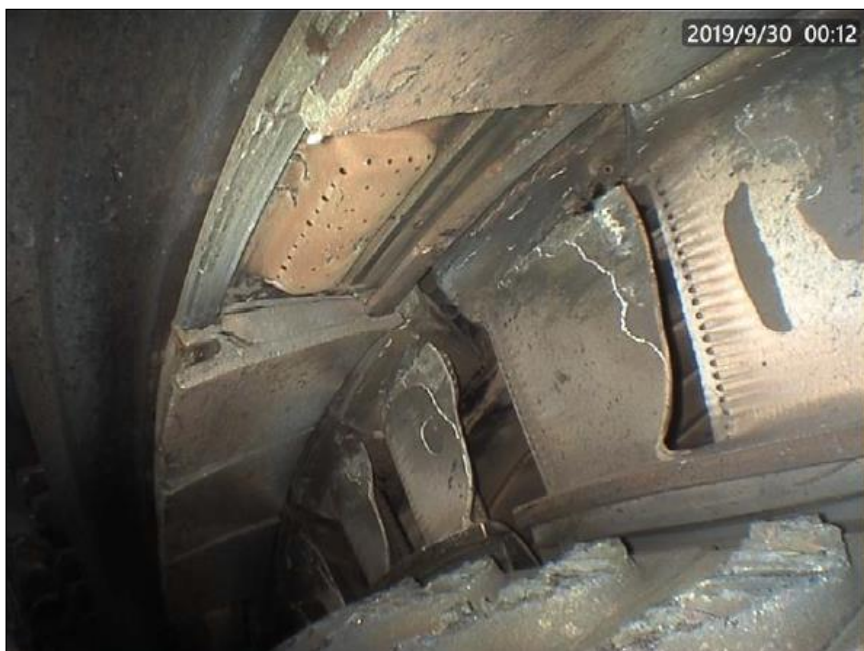
Figura 4. Daños en la carcasa y álabes de HPT (imagen provista por Austral Líneas Aéreas)

- Factores fundamentales que contribuyeron a la rotura de los álabes de HPT:
 - Potencial daño acumulado por tensión.
 - Espacio reducido entre el álabe y la guía de álabe del disco de turbina de este modelo particular de motor, resultando en una alta sensibilidad a las variaciones dimensionales.
 - Perfil desigual del disco, no acorde con el diseño, lo cual generó un incremento en la distribución de cargas sobre el margen cóncavo del álabe y redujo el margen de la superficie de contacto (EOC - *Edge of contact*).
 - Reducción del EOC por la reducción de potencia del motor en despegue y a pleno rendimiento en el ascenso.
 - La variación de las propiedades de los materiales del álabe de HPT y la orientación de los granos secundarios de un solo cristal podrían dar lugar al campo de tensión para el fallo cristalográfico.

De la información recabada y los análisis realizados por el fabricante del motor sobre los componentes afectados, se desprende que el disco de turbina, instalado en el motor izquierdo de la aeronave LV-CIG, presentó un perfil con una característica geométrica no acorde con la del diseño. Esa diferencia geométrica produjo una disminución del espacio entre algunos puntos de la superficie de contacto álabe-disco y favoreció a una distribución de carga desigual.

La falta de una unión mecánica y huelgo adecuado entre los componentes favorece la concentración de esfuerzos, variable que, a su vez, propicia fallas en servicio por debajo del límite de resistencia de diseño de los componentes.

Con relación a los datos obtenidos de los análisis de los componentes afectados, GE emitió el boletín de servicio (SB) 72-0375 “*High Pressure Turbine Rotor Assembly (72-52-00) - HPT Stage 1 Blade Underplatform Liberation Correction Plan*”.

Ese SB es aplicable a los motores CF34-10E, que tengan instalados discos de turbina fabricados, en julio de 2020 o antes, por la empresa Xi’an Aero Engine (XAE). El SB proporciona las condiciones e intervalos de inspección y/o reemplazo de los componentes afectados, este es de carácter optativo y no mandatorio.
