## Informe de Seguridad Operacional

Aeronca Champion 7-EC, LV-FRL

Aeródromo Villa Cañás, Santa Fe

86187078/19

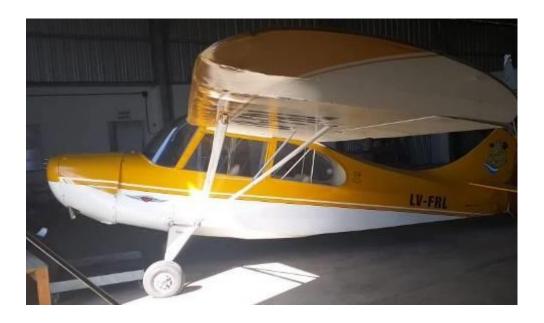
Figura 1. Aeronave LV-FRL

Como consecuencia del suceso, la aeronave sufrió daños en la hélice y su empenaje.

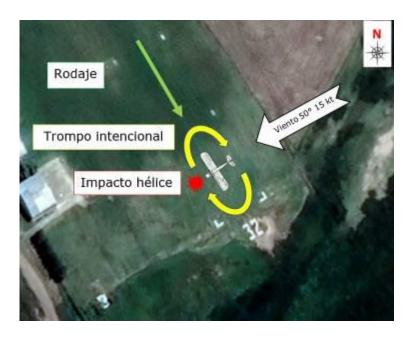
Figura 2. Dinámica del suceso

En el marco del 10° Encuentro Aéreo realizado en el aeródromo de Villa Cañás, la aeronave rodó por la pista 14/32 y, próxima a la cabecera 32, realizó un trompo intencional por derecha como parte de la exhibición. Durante el giro, la aeronave levantó el empenaje y la hélice impactó contra el terreno. La aeronave continuó girando sobre su eje vertical (guiñada) y cayó abruptamente sobre el empenaje. El piloto detuvo el motor y retiró la aeronave de la pista.

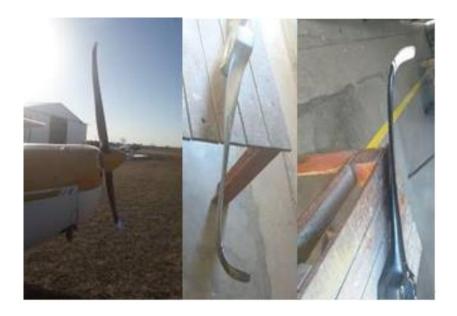
Figura 4. Daños en la hélice

En el caso del LV-FRL, durante el trompo intencional, la inercia generada en la maniobra resultó excesiva debido a la baja velocidad de la aeronave, las altas RPM, y la aplicación timón y freno. Esto resulta evidente de la observación de los daños sufridos en las palas de la hélice y el empenaje.

La importancia del correcto uso de los controles de los comandos de vuelo durante el rodaje de aeronaves ligeras, especialmente las aeronaves equipadas con tren de aterrizaje convencional.
