Informe de Seguridad Operacional

Colisión en tierra

Cessna 150-J, LV-CHF

Aeropuerto de Morón, Morón, Buenos Aires

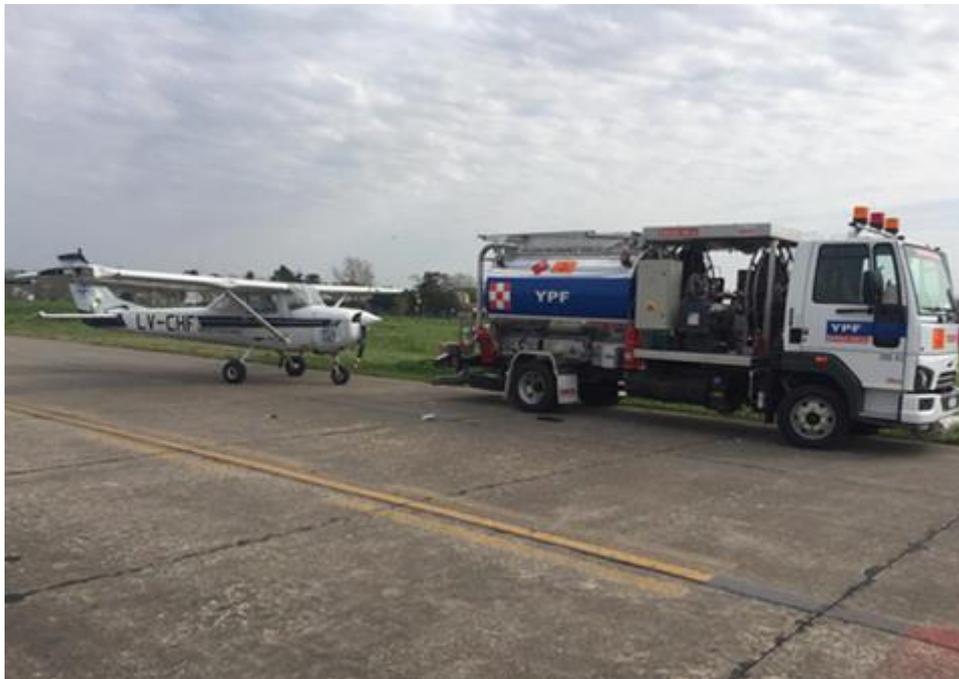
Figura 1. Aeronave y camión involucrado en el accidente

El accidente ocurrió de día y en buenas condiciones meteorológicas. Como consecuencia del suceso, la aeronave experimentó daños de importancia en el borde de ataque, raíz del ala, motor y hélice.

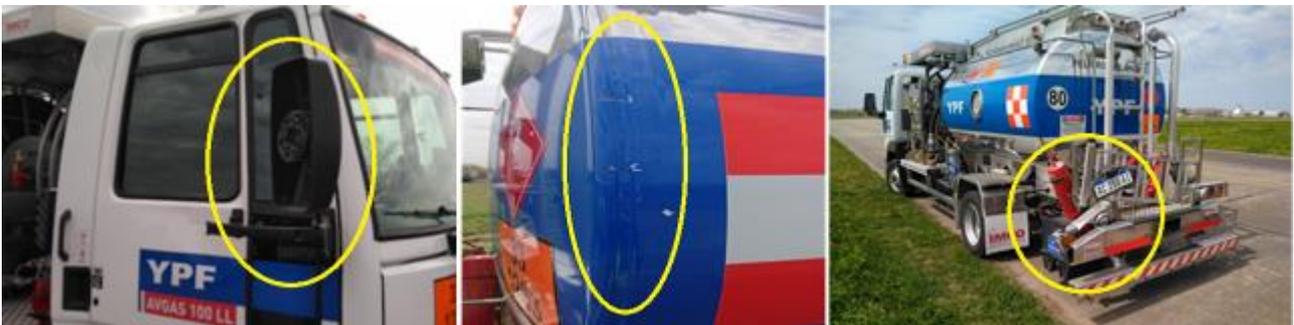
Daños leves en el lateral derecho y parte trasera del camión de la empresa YPF, dominio AC350AI con el que colisionó la aeronave LV-CHF.

Figura 2. Daños sobre el camión involucrado

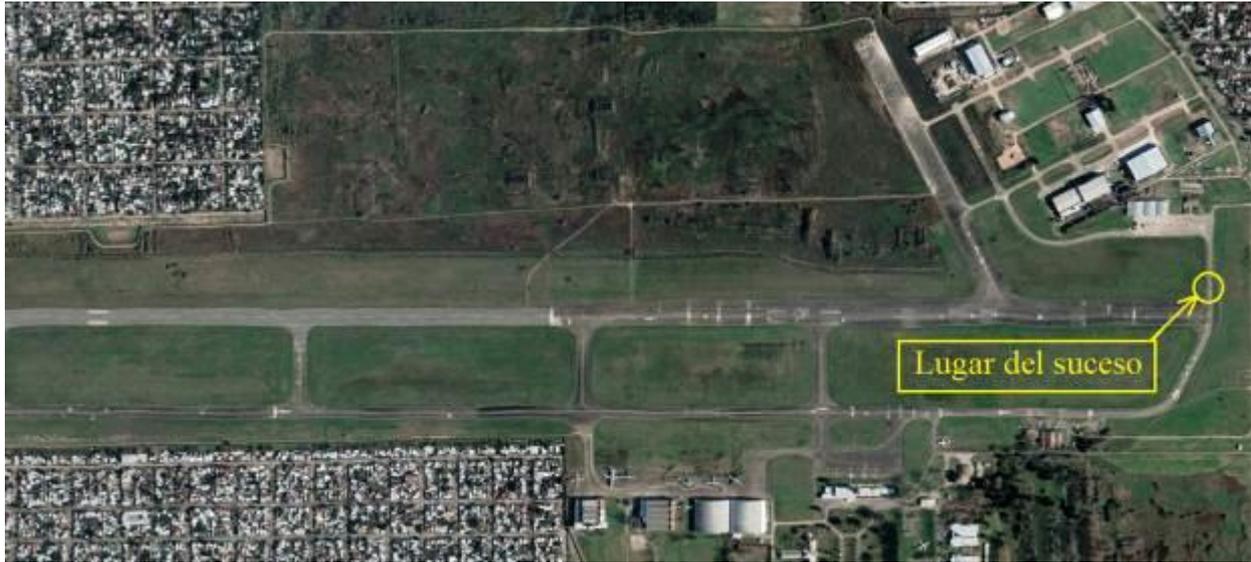
Figura 12. Lugar del accidente sobre la calle de rodaje “E”

El camión se encontraba en el punto de espera, sobre el borde izquierdo de la calle de rodaje “E”, en espera de la autorización de la torre de control y a 40 metros de distancia de cabecera 20 sentido norte a sur para el cruce de pista. El camión se encontraba penalizando 2,70 metros del lateral izquierdo de la calle de rodaje “E”. La circulación del camión y la aeronave tenían sentidos convergentes, la investigación no halló interferencias para la adquisición visual en la posición de la colisión.

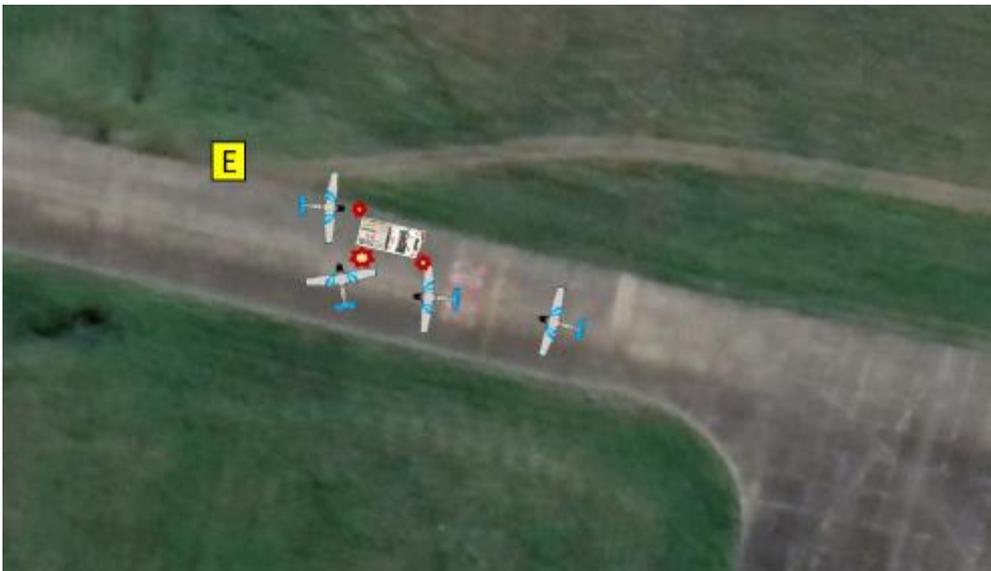
El piloto de la aeronave LV-CHF ingresó rodando a “E” luego que cruzó la pista. Una vez que percibió que la distancia lateral con el camión no era suficiente, intentó esquivarlo. En ese momento la puntera derecha de la aeronave impactó con el espejo retrovisor derecho del camión. Esto produjo un giro brusco de la aeronave hacia la derecha. A consecuencia de ello, impactó con la parte trasera del tanque de la cisterna lo que ocasionó un giro aún más violento hacia la derecha finalizando en el impacto de la hélice contra la luz trasera izquierda del camión. El CHF quedó detenido en esa posición.

Figura 14. Representación gráfica del impacto

El ancho de la calle de rodaje “E” era de 15 metros, la aeronave LV-CHF contaba con una envergadura de 10,85 metros y si se encontraba rodando por el eje de rodaje presentaba una interferencia de 0,625 metros con el camión, lo que imposibilitaba su paso.

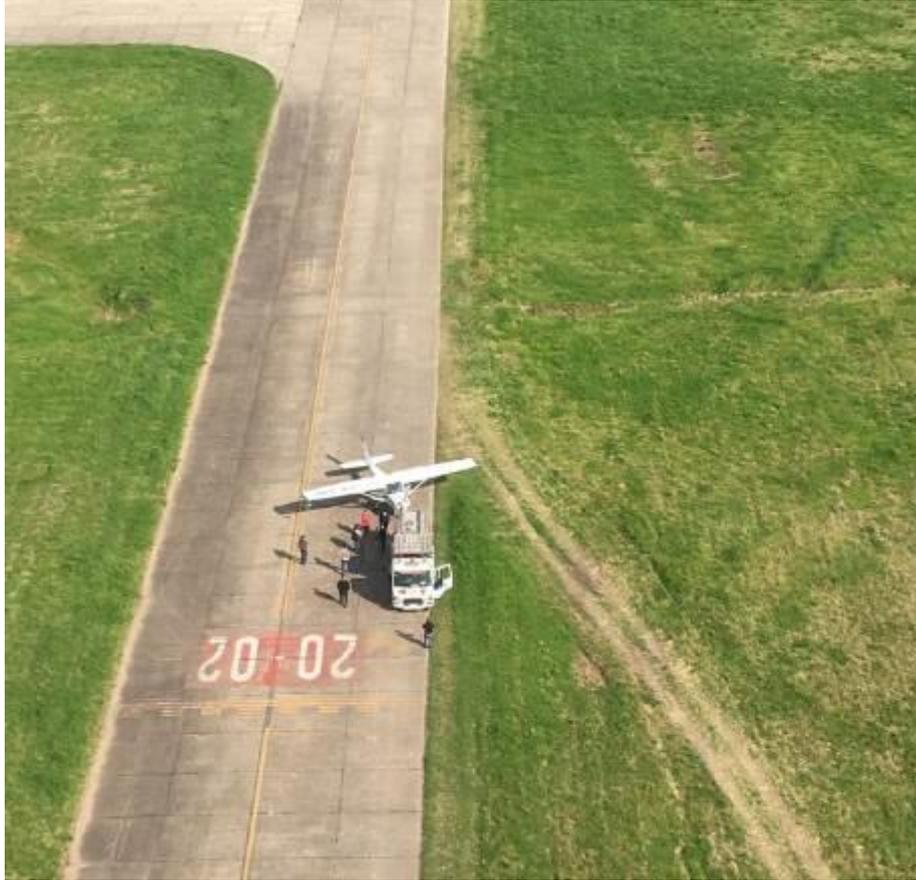
Al momento del suceso el camión se encontraba como un tránsito terrestre más, por lo que debería haber ocupado el centro del rodaje “E” en el punto de espera.

Figura 15. Vista aérea de la aeronave y el camión

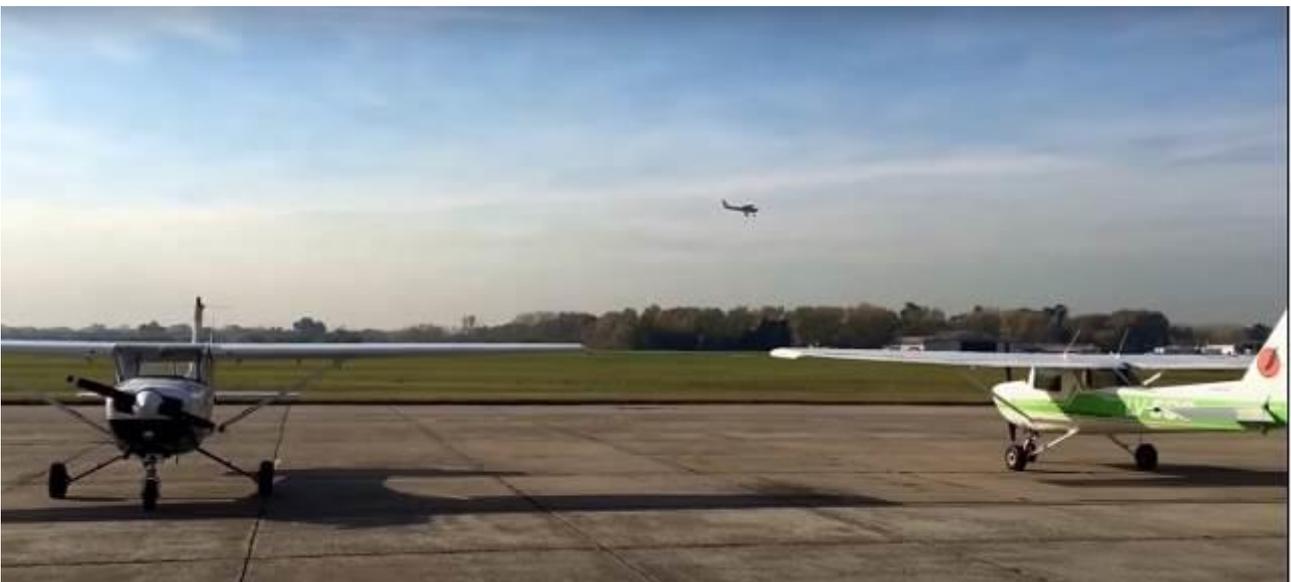
Para la entrada y salida de plataforma se utilizaba el eje de señal de calle de rodaje y el mismo se encontraba desgastado, hecho que dificulta su visualización. Además, carecía de señal de borde de plataforma, línea de seguridad en plataforma, senda peatonal para circulación, señal de área de prohibición de estacionamiento, identificación de los puestos de estacionamiento con su respectiva entrada/salida a los mismos y se observó que algunas aeronaves se encontraban enfrentadas entre sí.

La investigación detectó que durante la operación de carga de combustible las aeronaves aledañas se encontraban realizando puesta en marcha para su salida, esto obligaba al personal que realiza la operación de carga de combustible a suspender la maniobra, poniendo en riesgo a la abastecedora de combustible, su personal y otras aeronaves aparcadas en la misma plataforma.

Figura 16. Aeronaves en plataforma, estacionadas en sentido contrario

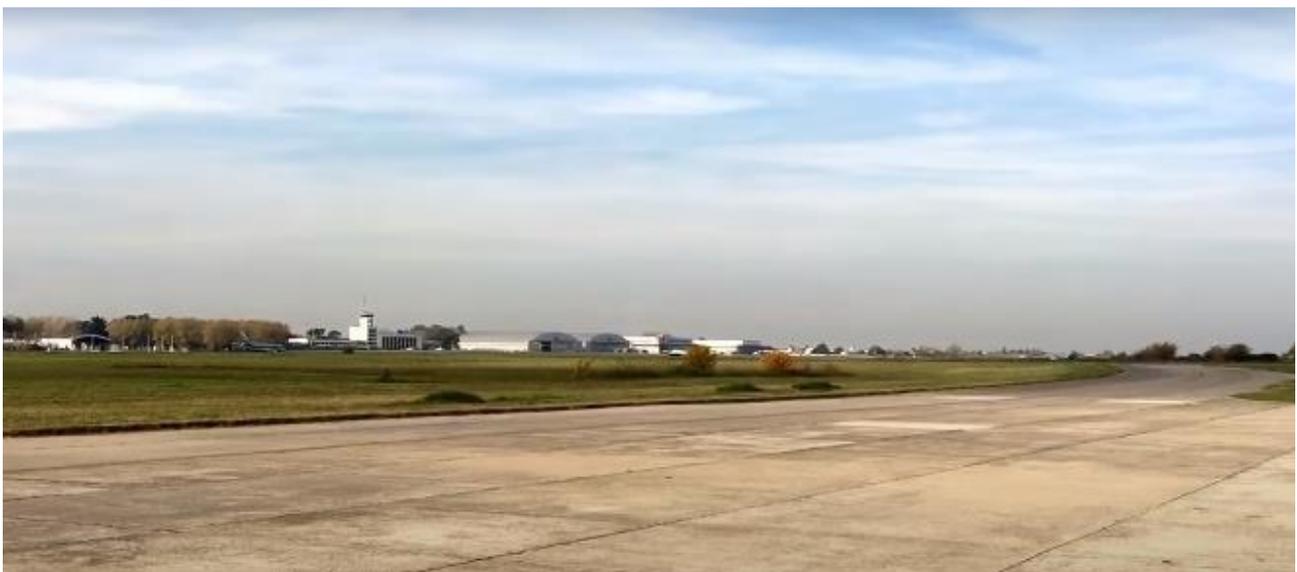
Figura 18. Plataforma sin marcaciones

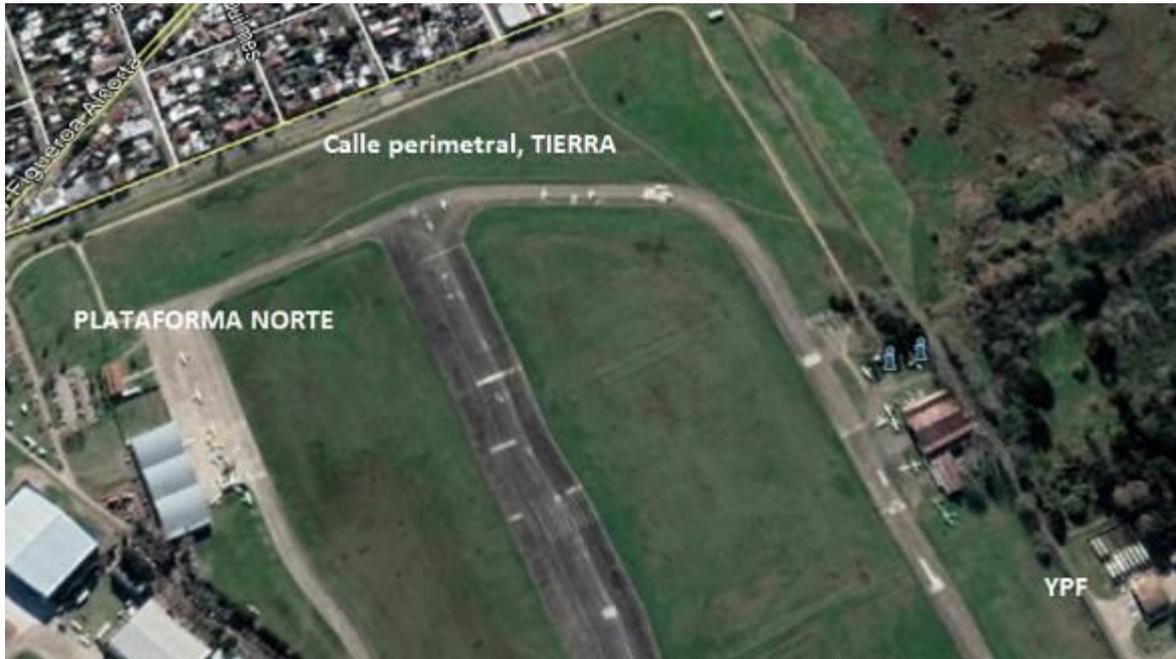
La investigación también identificó que los vehículos terrestres, durante su operación en el aeródromo, no tenían a disposición una vía de circulación o calle vehicular demarcada en el área de movimiento, con sus respectivas señales de STOP. El aeródromo no disponía con una calle

perimetral lateral asfaltada para la circulación de estos, la calle perimetral que se encontraba era de tierra que iba de norte a oeste con un estado regular con pozos.

Figura 19. Calle perimetral existente de tierra

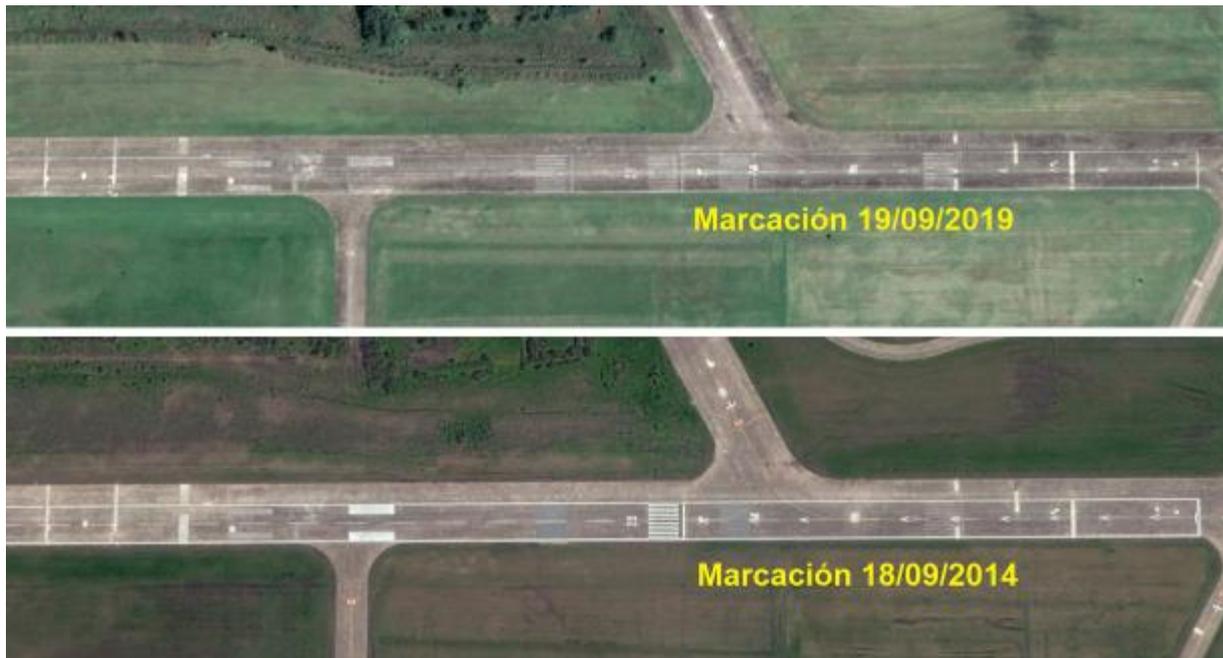
En cuanto a la pista 20 se observó que posee su umbral desplazado, las marcas de cabecera se encontraban deterioradas confundiendo la marcación real con antiguas marcaciones.

Figura 20. Marcación de pista deteriorada
